ESTUDO TÉCNICO DE INEXISTÊNCIA DE ALTERNATIVA TÉCNICA LOCACIONAL

REQUERENTE: BWP DIASE Empreendimentos Imobiliários Extrema S.A.

LOCALIZAÇÃO DO EMPREENDIMENTO: BR-381 - Fernão Dias, km 935 (sentido sul), Bairro Pessegueiros e Roseira. Extrema/MG.

Extrema/MG
Setembro/2023

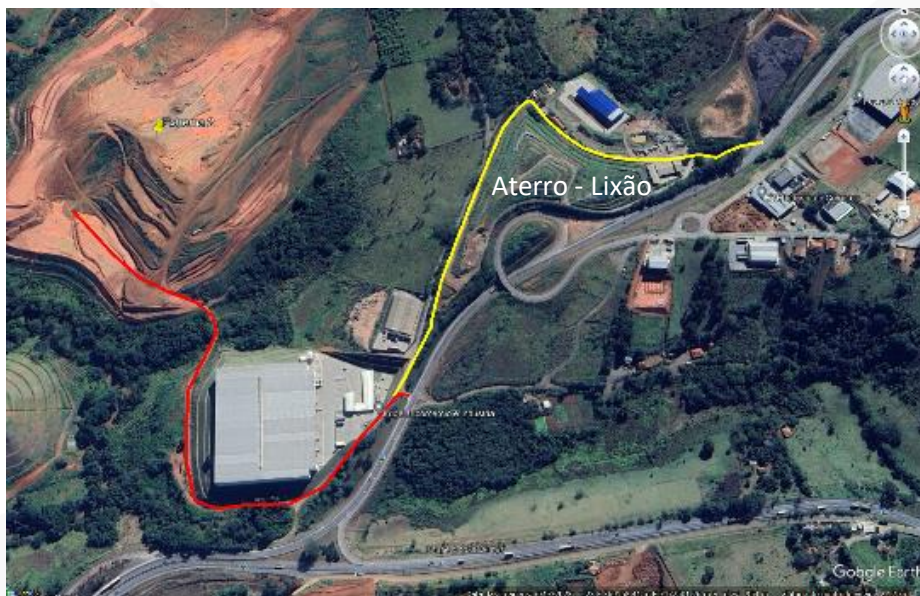
Figura 3 - Trecho passando por dentro do aterro sanitário

Essa alternativa foi considerada utilizando a entrada do Aterro Sanitário do município e depois utilizando uma via de acesso local já existente. O trecho totaliza 2 km de distância, considerando a primeira parte em amarelo - 1km e a segunda em vermelho - 1km.

O primeiro problema nesta opção, é que é preciso utilizar a portaria de entrada do Aterro Sanitário Municipal, passando por dentro do mesmo. A largura da via atual varia de 6m a 7m e não existe calçada. Existem casas no lado direito que limitam um alargamento da via, e do lado esquerdo o talude do Aterro Sanitário é outra limitação. A largura da estrada por si só impede o tráfego de carretas nos 2 sentidos, além de existir uma curva muito acentuada, sem o raio necessário para o tráfego de carretas.

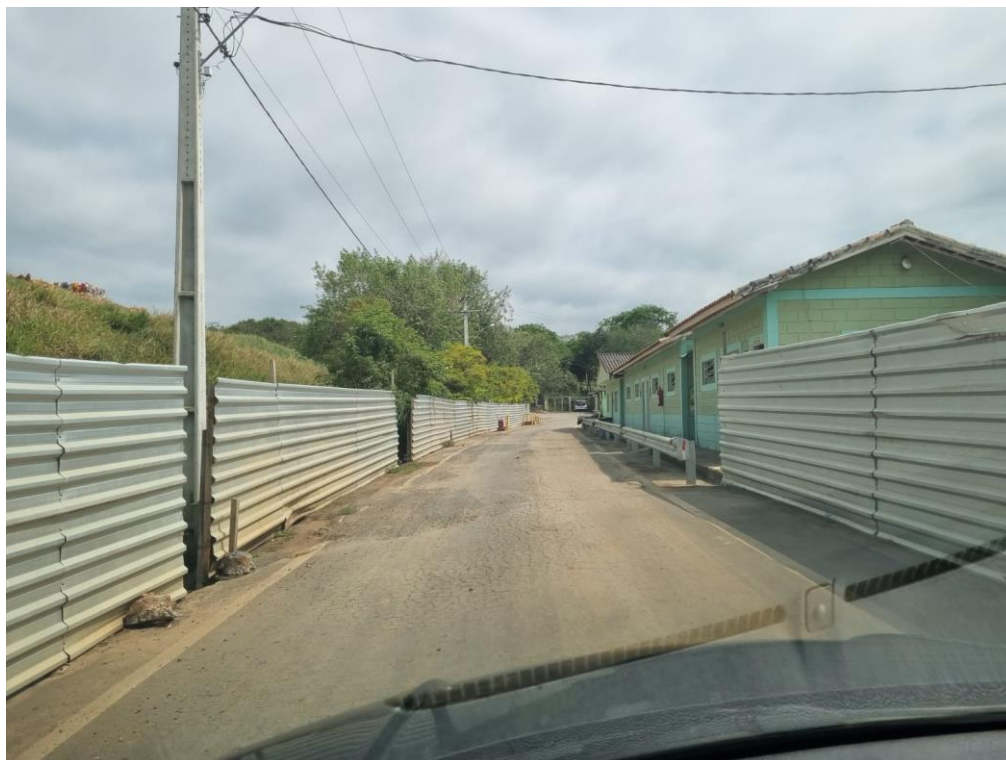
Figura 6 - Acesso irregular utilizado pelo Aterro Sanitário Municipal. Ruas muito estreitas.

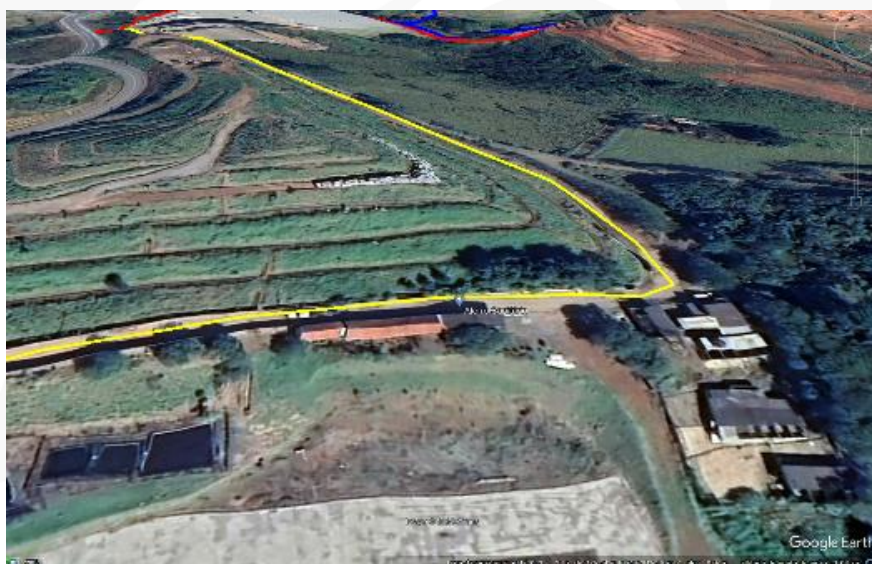
Figura 11 - Raio de Curva impossibilitando a manobra de carretas

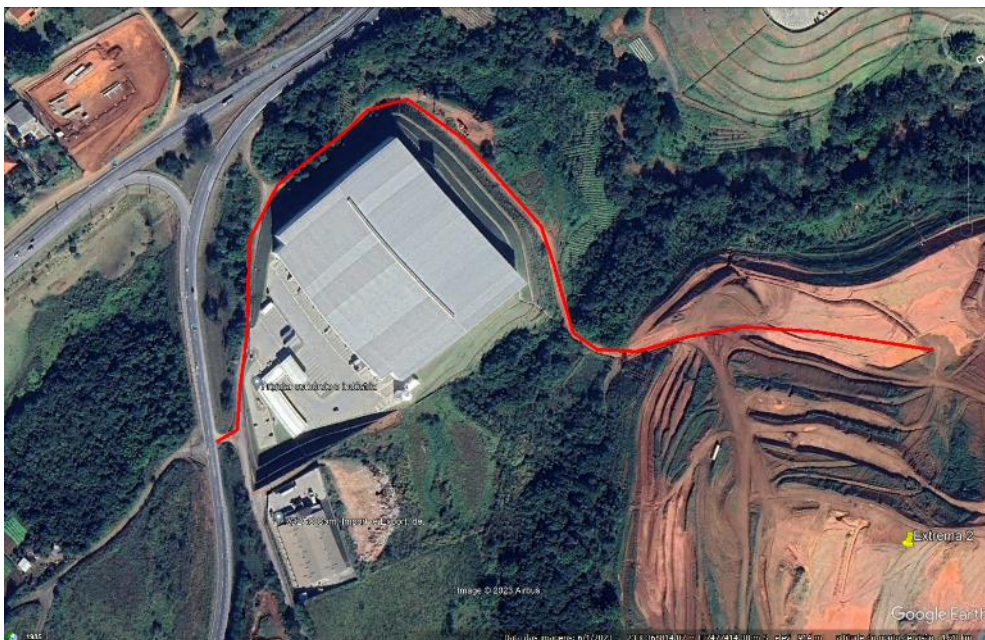
Figura 12 - Acesso irregular sem espaço para construção de trevo

O acesso existente hoje é totalmente irregular e perigoso, além da topografia acentuada e não possuir faixa de desaceleração e autorização do DNIT para utilização.

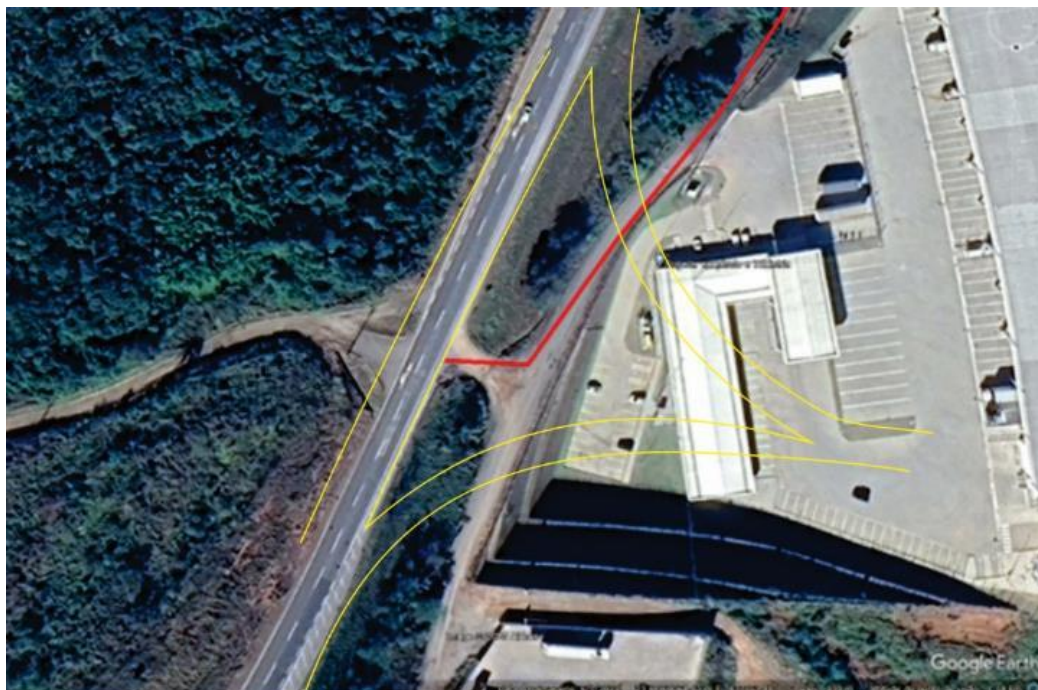
Figura 13 - Simulação de implantação de trevo nos padrões DNIT. Acesso irregular, sem pista de desaceleração, em declive e com curva de 90°.

Como se pode ver no croqui abaixo, a execução de um trevo de acesso ficaria inviável pela limitação de espaço físico, que invadiria a área construída do galpão existente - Frigelar.

O raio de curva da atual situação, faria com que as carretas tivessem que atravessar as 3 faixas da rodovia para poder acessá-la, fugindo assim das normas de engenharia e de segurança. Em seu trecho final, é necessário a passagem por uma área de preservação permanente – APP.

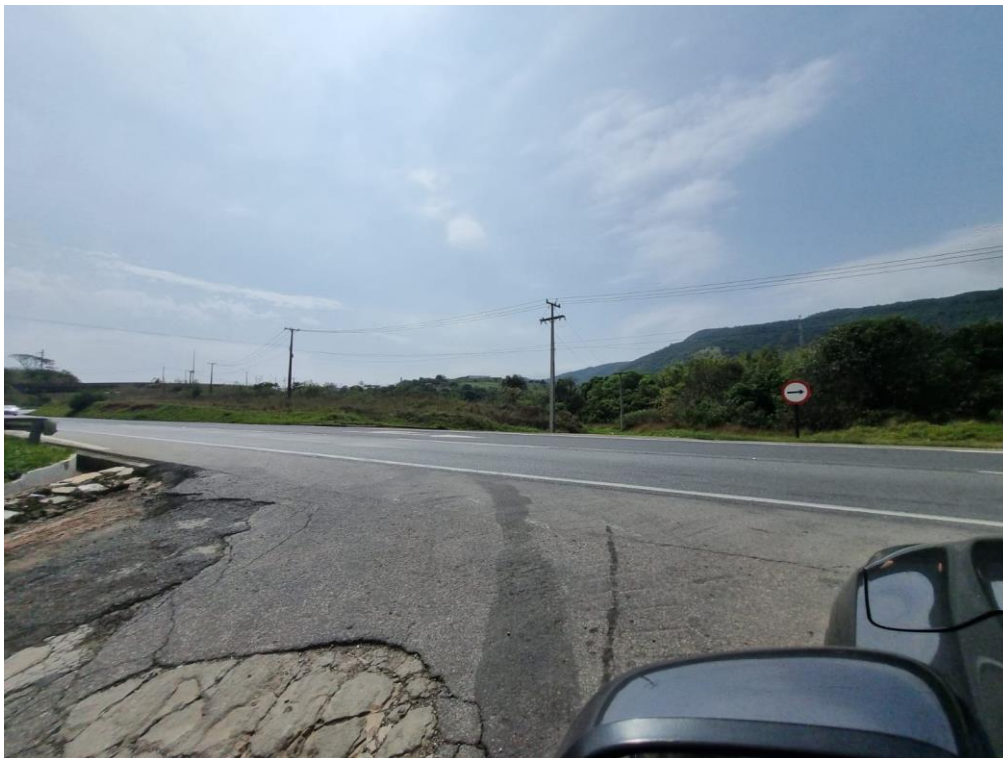
Figura 15 - Acesso pela Rodovia sem pista de desaceleração e com curva de 90°.

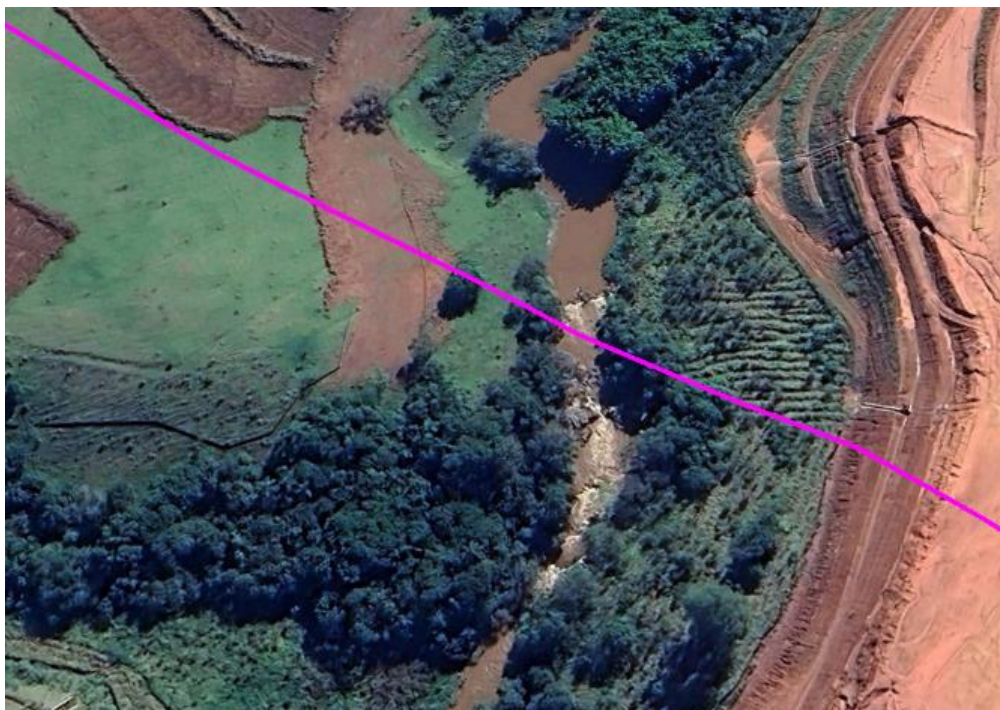
Figura 22 - Travessia de APP com necessidade de outra ponte

E em seu trecho final, teria que passar por uma área de APP e uma nova ponte teria que ser construída.

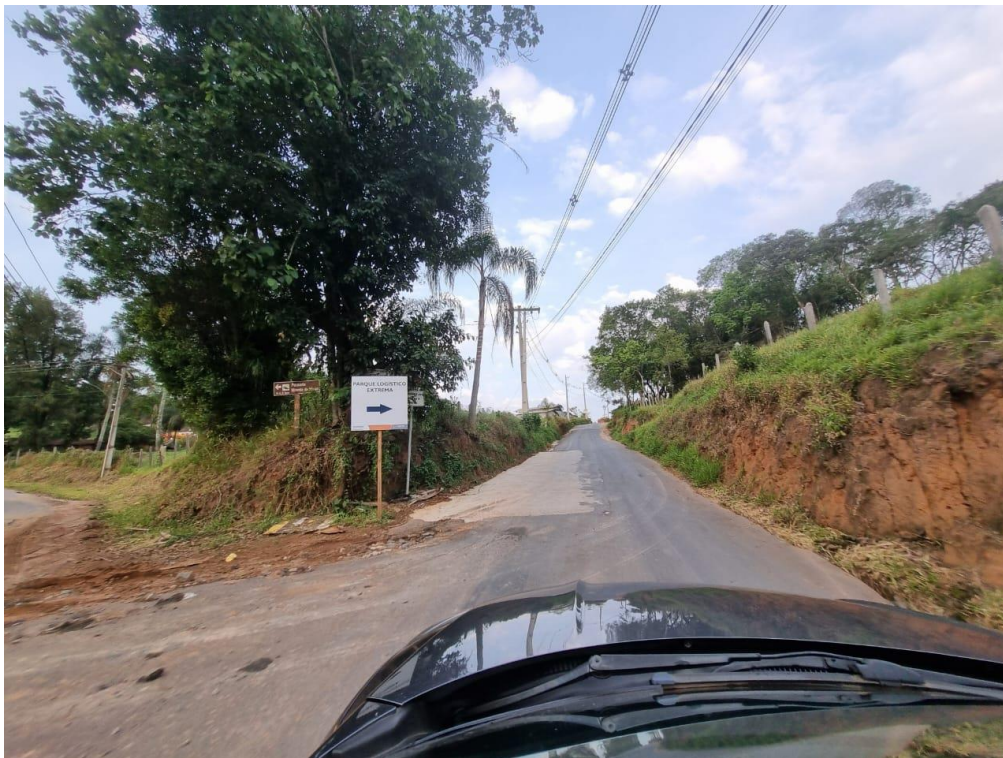
Figura 32 - Última rua de acesso alternativo, com grande inclinação, sendo superior à permitida para grandes caminhões.

Como o empreendimento é um condomínio logístico, deve-se levar em consideração o tráfego de veículos pesados e com comprimentos que variam de 18 a 30 metros. Por se tratar de veículos de carga, não podem haver rampas com inclinações elevadas (preferencialmente rampa máxima de 12%, nunca excedendo 15%).

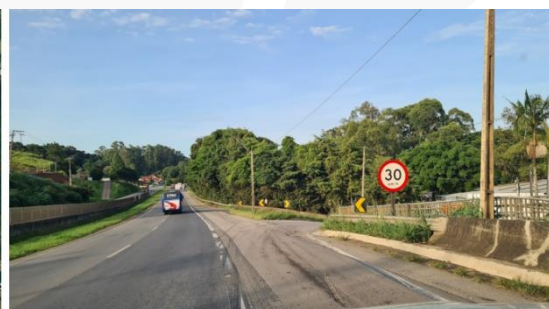
Saída da BR-381, sem a devida pista de desaceleração

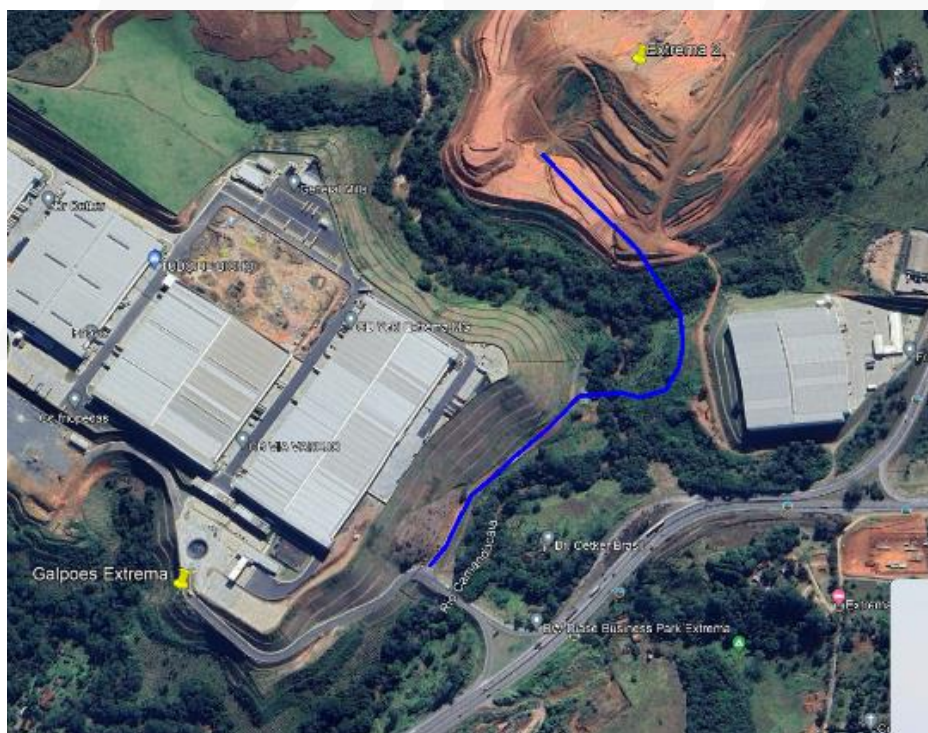
Figura 36 - Acesso utilizando trevo já autorizado e construído

Essa alternativa utiliza um acesso já existente, já autorizado pelo DNIT e ANTT, e tem uma extensão de 800m em sua totalidade.

Boa parte do acesso já existe, devido a obra do Condomínio BWP Diase (Extrema 1) e é neste local que foi projetada a construção do acesso 2, objeto deste processo. A opção da implantação para o acesso 2, também foi decorrente da busca pela posição de menor impacto ambiental quanto supressão vegetal e intervenções nas margens do Rio Camanducaia.

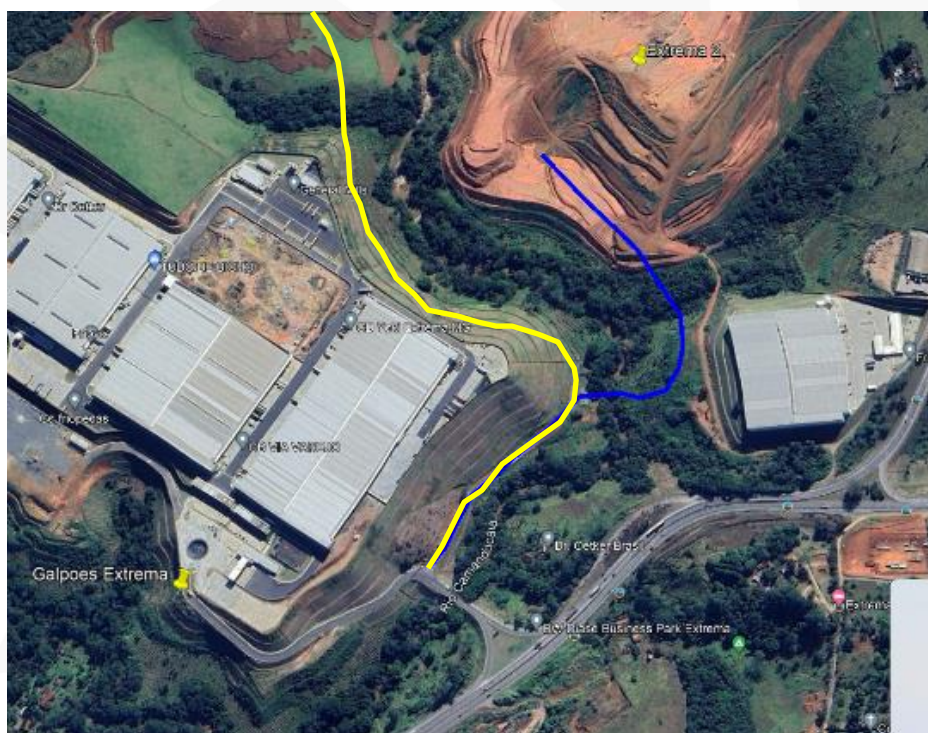
Figura 3837 – Nova via municipal a ser construída em 2024, em amarelo.

Importante ressaltar que esse acesso utiliza a nova via municipal, que será o novo acesso aos bairros e ao novo distrito industrial, cuja construção ocorrerá em 2024, conforme imagem abaixo e figura 39 também:

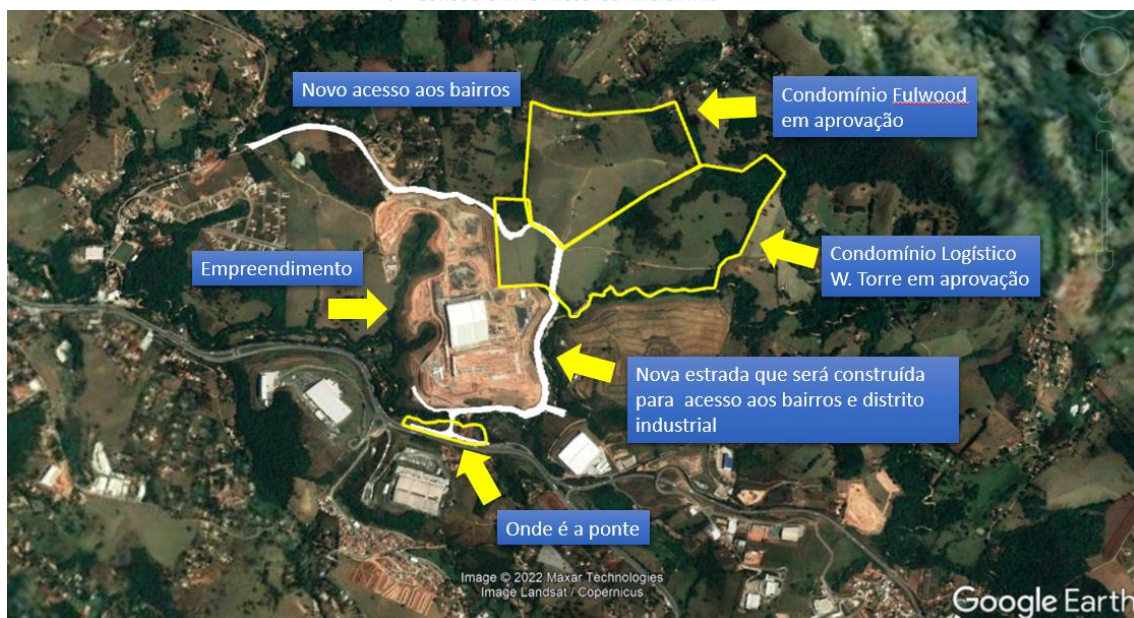
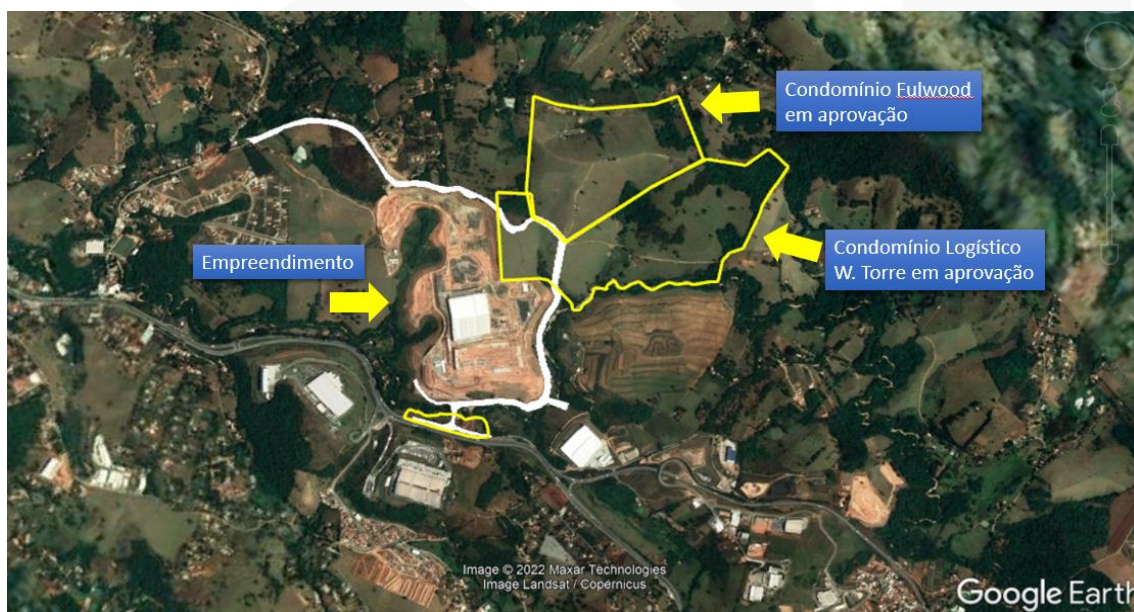
Figura 39 – Nova via municipal a ser construída em 2024 e outros empreendimentos em construção

Abaixo apresentamos um desenho ilustrativo, demonstrando a importância da ponte para acesso futuro aos bairros, ao novo distrito industrial e outros empreendimentos em desenvolvimento próximo do condomínio em questão, ressaltamos a relevância do acesso e a importância de ocorrer por ali, considerando que o fluxo só deste empreendimento será de 500 carretas/dia e quando os outros empreendimentos estiverem prontos, serão superiores a 1.000 carretas/dia, o que inviabilizaria qualquer acesso pelo bairro rural por trás, por não haver infraestrutura, além da falta de segurança viária (inclinação do acesso ao entrar no trevo de Toledo, curva acentuada e ruas estreitas e sem espaço para ampliação).
