PARECER ÚNICO Nº 0106032/2014 (SIAM)		
INDEXADO AO PROCESSO: Licenciamento Ambiental	PA COPAM: 1140/2001/003/2013	SITUAÇÃO: Sugestão pelo Deferimento
FASE DO LICENCIAMENTO: Licença de Operação Corretiva – LOC		VALIDADE DA LICENÇA: 06 anos

EMPREENDEDOR: Posto MG7 Ltda. (Ex Posto Vila Isa Ltda.)		CNPJ: 06.165.449/0001-96
EMPREENDIMENTO: Posto MG7 Ltda. (Ex Posto Vila Isa Ltda.)		CNPJ: 06.165.449/0001-96
MUNICÍPIO: Governador Valadares		ZONA: Urbana
COORDENADAS GEOGRÁFICA: LAT/Y 18° 53' 03"		LONG/X 41° 56' 54"
LOCALIZADO EM UNIDADE DE CONSERVAÇÃO:		
<input type="checkbox"/> INTEGRAL	<input type="checkbox"/> ZONA DE AMORTECIMENTO	<input type="checkbox"/> USO SUSTENTÁVEL <input checked="" type="checkbox"/> NÃO
BACIA FEDERAL: Rio Doce		BACIA ESTADUAL: Rio Caratinga
UPGRH: DO5 - Região da Bacia do Rio Caratinga		
CÓDIGO: F-06-01-7	ATIVIDADE OBJETO DO LICENCIAMENTO (DN COPAM 74/04): Posto revendedor de combustíveis	CLASSE 3
CONSULTORIA/RESPONSÁVEL TÉCNICO: Dinâmica Medicina e Segurança do Trabalho Ltda. Taísa Marçal Marcelino		CNPJ/REGISTRO: 07.195.814/0001-78 CRQ-MG 02.200.332
CONDICIONANTES:	Sim	
MEDIDAS MITIGADORAS:	Sim	
MEDIDAS COMPENSATÓRIAS:	Não

Anexo III. Relatório Fotográfico do

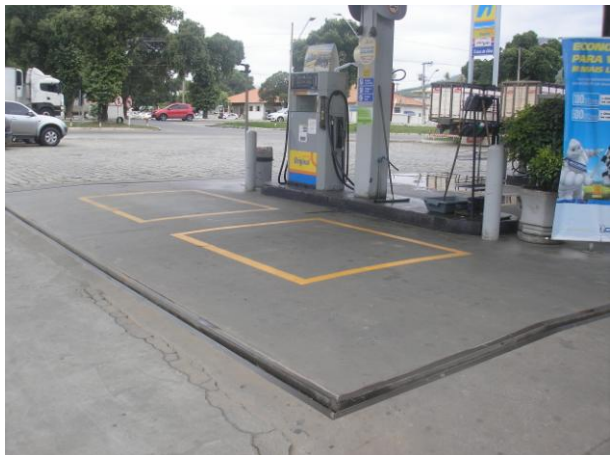
Em termos de *layout*, o posto é composto basicamente por duas áreas de abastecimento com cobertura (uma para abastecimento com gasolina e etanol e outra para abastecimento com diesel), vide fotos 01, 02 e 03, troca de óleo (foto 04) e área de tancagem.

Foto 01. Pista de abastecimento de gasolina e etanol.

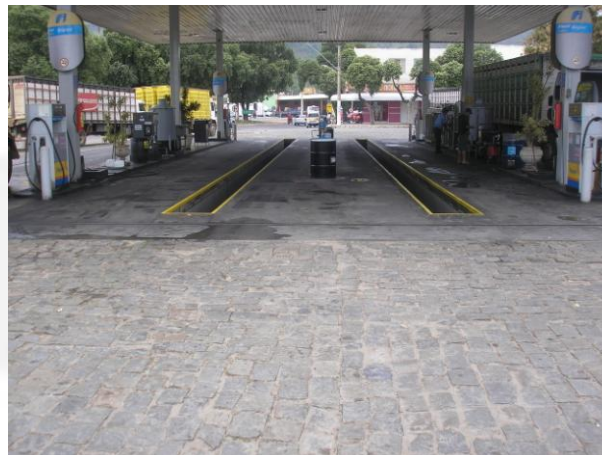
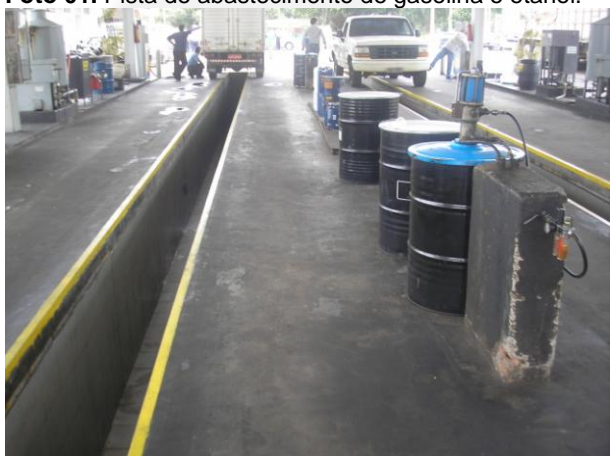
As áreas de abastecimento e de troca de óleo são pavimentadas em concreto. O pátio do posto é pavimentado com paralelepípedos. A troca de óleo de veículos de passeio é realizada próximo à área de abastecimento de gasolina e álcool e utiliza elevador hidráulico. Já a troca de óleo de caminhões é realizada em valetas na pista de abastecimento de diesel (fotos 02 e 03).

Foto 02. Pista de abastecimento de diesel.

Foto 03. Pista de abastecimento de diesel.

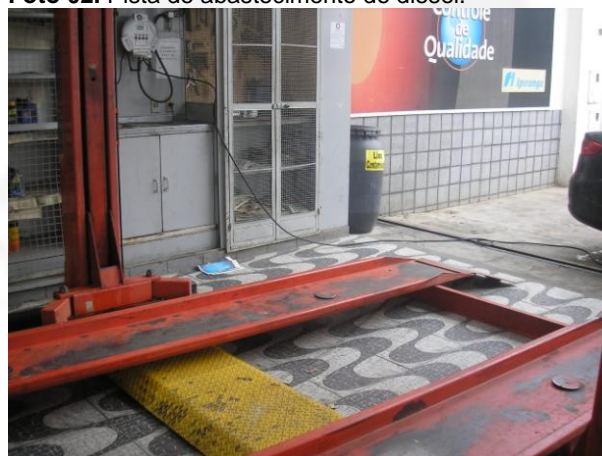
Foto 04. Área de troca de óleo, com vista do elevador hidráulico.

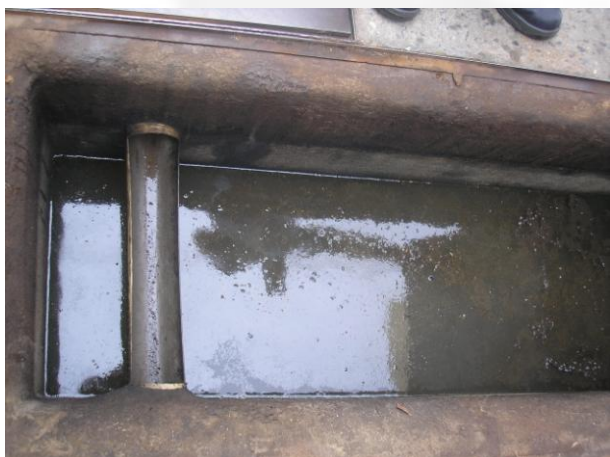
Foto 05. Vista superior da CSAO da pista de abastecimento de gasolina e etanol e troca de óleo.

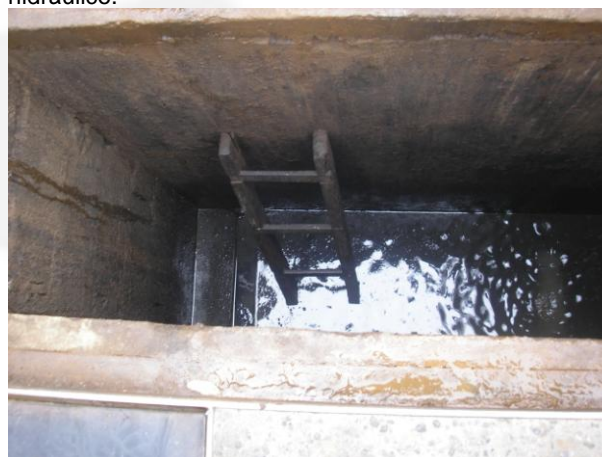
O posto conta com canaletas de drenagem nas áreas de abastecimento e troca de óleo, sendo os efluentes direcionados para caixas separadoras de água e óleo (CSAO). Existe no posto duas CSAO, sendo a primeira localizada nas proximidades da área de troca de óleo e da pista de abastecimento de gasolina e álcool, para recebimento dos efluentes gerados nessas áreas (foto 05), e a segunda localizada no pátio do posto, nas proximidades da pista de diesel, para coleta dos efluentes dessa pista e também das rampas da troca de óleo de caminhões (foto 06).

Foto 06. Vista superior da CSAO da pista de abastecimento de diesel e rampas de troca de óleo de caminhões.

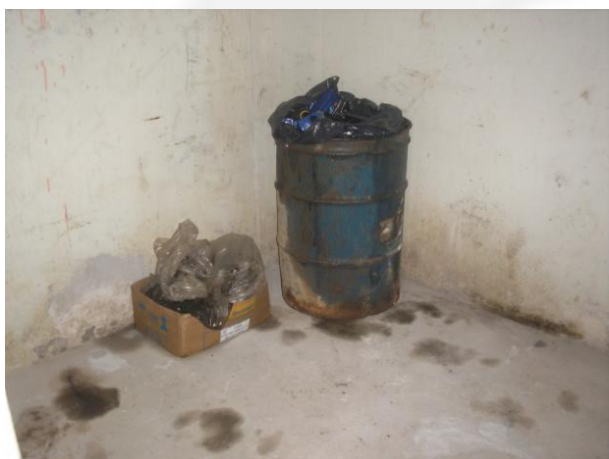
acondicionados em tambores de 200L, que são armazenados em um depósito coberto e piso impermeável (foto 9), com canaleta interligada à caixa SAO. O óleo queimado e a borra da caixa SAO são armazenados em um tanque aéreo com capacidade de 900 litros (foto 10). Para coleta de embalagens usadas de lubrificantes, o posto aderiu ao Programa Jogue Limpo através da Central de Recebimento da GRI – Central de Governador Valadares (Autorização Ambiental de Funcionamento Nº 06066/2013). Os resíduos Classe II são recolhidos pela Prefeitura e encaminhados ao aterro sanitário da Vital Engenharia Ambiental S/A, localizado no município de Santana do Paraíso.

Foto 9. Local de armazenamento de resíduos Classe I.

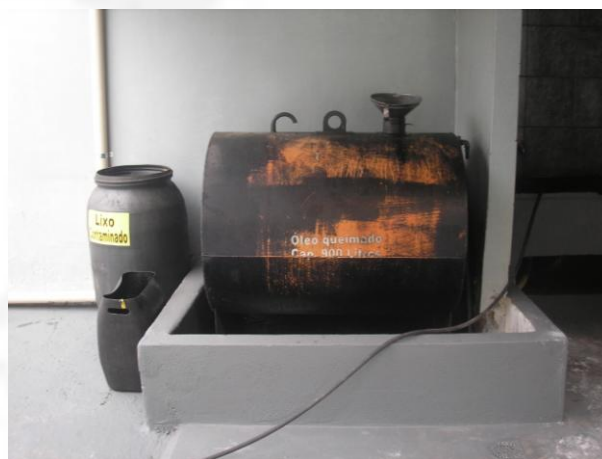
Foto 10. Tanque de armazenamento de óleo queimado, em bacia de contenção.
