PARECER UNICO
Indexado ao(s) Processo(s)

Empreendimento: CIA DE TECIDOS SANTANENSE – PCH DOS BRITOS	
CNPJ: 21.255.567/0016-65	Município: Igaratinga

Atividades objeto do licenciamento:		
Código DN 74/04	Descrição	Classe
E-02-01-1	Barragem de Geração de Energia - Hidrelétrica	3

1. INTRODUÇÃO

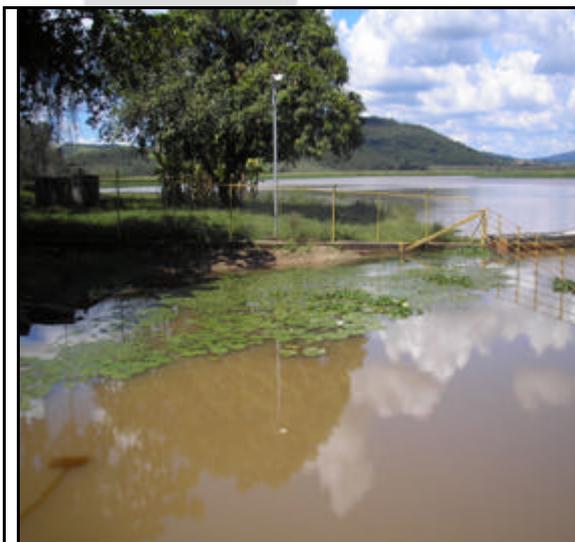
Na vistoria realizada ao empreendimento para fins de obtenção desta licença, realizada em 28/03/2008, verificamos que o lago do barramento estava com parte de sua superfície tomada aguapés, taboas e outras espécies (ver fotos abaixo).

Presença de macrófitas ao fundo do lago barramento.

10. Apresentar conjunto de medidas preventivas e corretivas para evitar e controlar o processo de eutrofização e o crescimento de macrófitas no reservatório.

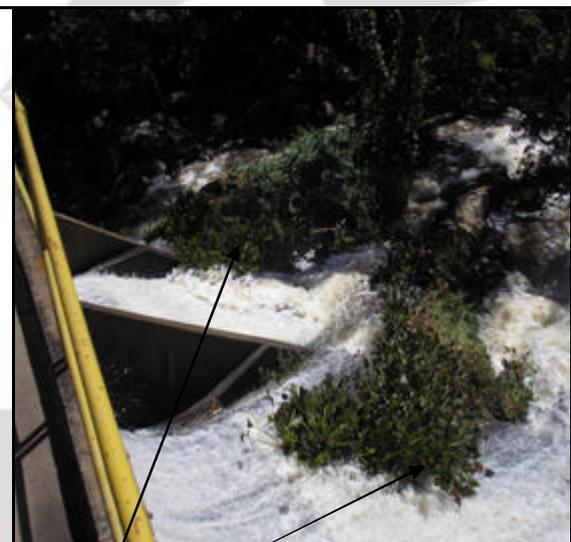
Presença de macrófitas a jusante do barramento.

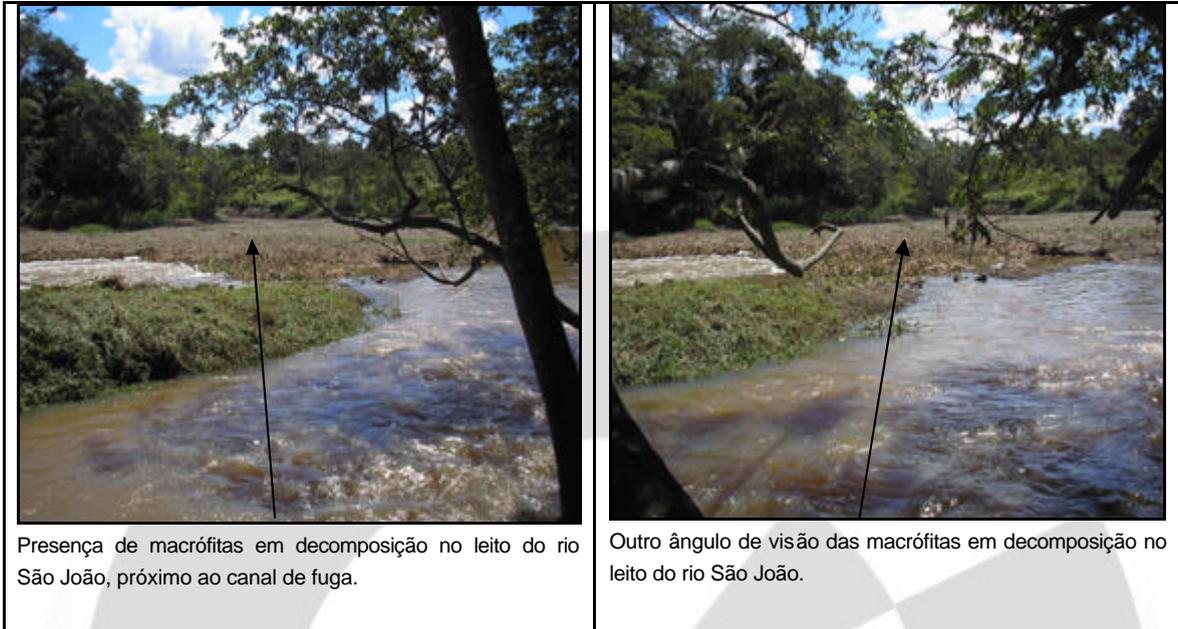
A jusante do barramento, próximo à saída do canal de fuga, verificou-se grande quantidade de aguapés em decomposição (ver fotos abaixo):

Presença de macrófitas em decomposição no leito do rio São João, próximo ao canal de fuga.

Outro ângulo de visão das macrófitas em decomposição no leito do rio São João.

6. Promover a retirada dos aguapés a jusante da casa de força, próximo do local onde a água do canal de fuga deságua no rio São João, pois conforme verificado os mesmos encontram-se em decomposição, podendo promover a diminuição do oxigênio dissolvido.
