PARECER ÚNICO Nº 000000/0000 (SIAM)

INDEXADO AO PROCESSO: Licenciamento Ambiental	PA COPAM: 8127/2011/002/2014	SITUAÇÃO: Sugestão pelo Deferimento
FASE DO LICENCIAMENTO: Licença de Operação Corretiva – LOC		VALIDADE DA LICENÇA: 06 anos

EMPREENDEDOR: Renato Gonçalves Ferreira	CPF: 753.851.046-04	
EMPREENHIMENTO: Fazenda Macaúbas de Cima		
MUNICÍPIO: Patrocínio	ZONA: Rural	
COORDENADAS GEOGRÁFICA (DATUM): SAD 69	LAT/Y 18°56'18,4" LONG/X 47°13'14,8"	
LOCALIZADO EM UNIDADE DE CONSERVAÇÃO: <input type="checkbox"/> INTEGRAL <input type="checkbox"/> ZONA DE AMORTECIMENTO <input type="checkbox"/> USO SUSTENTÁVEL <input checked="" type="checkbox"/> NÃO		
BACIA FEDERAL: Rio Paranaíba UPGRH: PN2 – Rio Araguari	BACIA ESTADUAL: Rio Quebra Anzol SUB-BACIA:	
CÓDIGO: G-02-05-4 G-02-07-0 G-01-03-1	ATIVIDADE OBJETO DO LICENCIAMENTO (DN COPAM 74/04): Suinocultura (crescimento e terminação) Bovinocultura de leite Culturas anuais	CLASSE 3 NP NP
RESPONSÁVEL TÉCNICO: José Rodrigues Vieira	REGISTRO: CREA MG 7.120/D	
RELATÓRIO DE VISTORIA: Auto de Fiscalização nº 122291/2014		DATA: 28/10/2014

Relatório Fotográfico da Fazenda Macaúbas de Cima

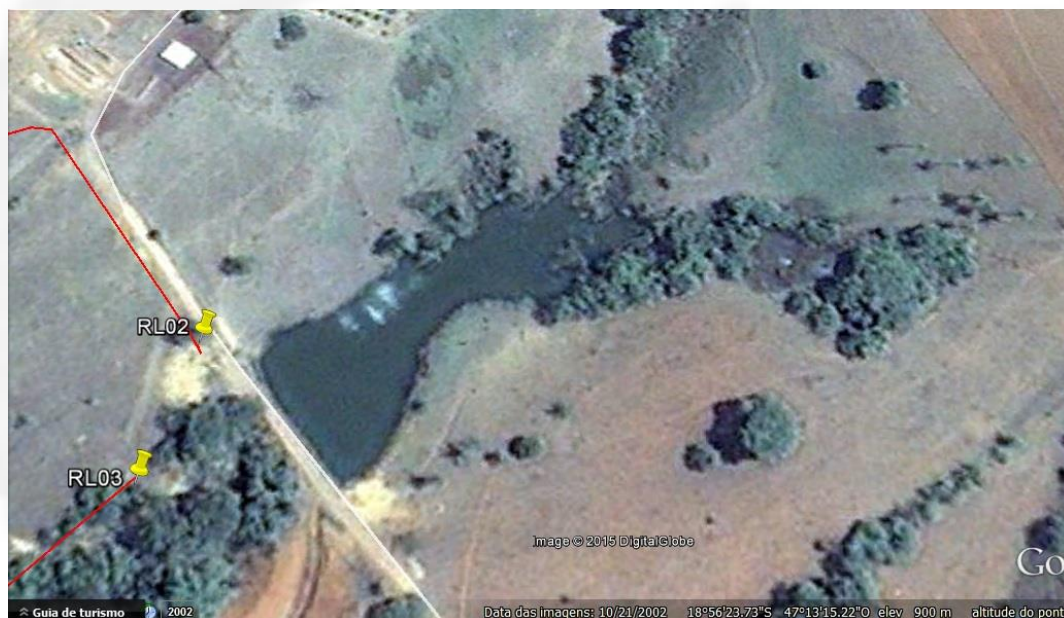
O responsável técnico apresentou laudo técnico atestando a ocupação antrópica consolidada anterior à data de 22 de julho de 2008, através de imagens de satélite históricas. Para tanto foi emitida ART nº 2670266/2015. Além disso, em consulta à plataforma do Google Earth, que possui imagem disponível da área com data de 21/10/2002, foi possível observar a existência do barramento.

Figura 1. Imagem de satélite do barramento. Data: 21/10/2002. Fonte: Google Earth

O proprietário solicitou a regularização da ocupação antrópica consolidada em área de preservação permanente (APP) em 0,35 hectares onde existe um barramento. Para tanto, o empreendedor ofereceu como compensação à ocupação em APP, uma área de 0,70 hectares de área a ser recomposta na APP do próprio barramento.

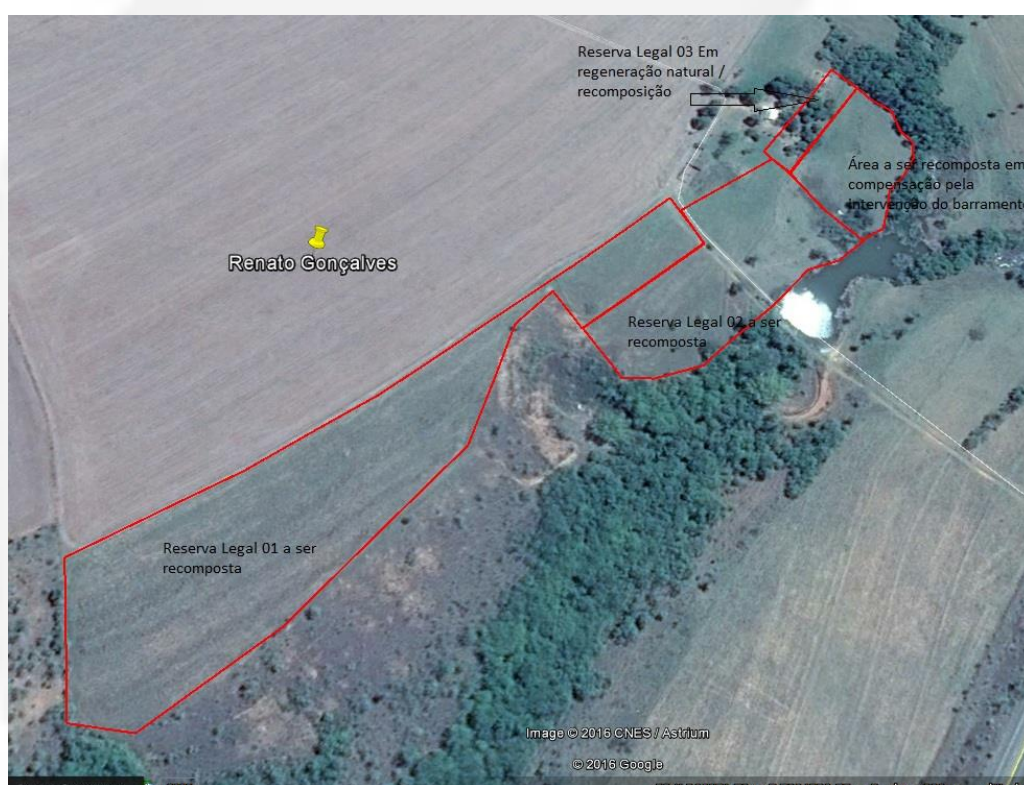
Parte da área de reserva legal é composta por vegetação nativa de cerrado, que é a parte contígua com a APP do córrego. O restante da reserva é composto por área antropizada formada por pastagem, onde será desenvolvido o plantio para recomposição.

Figura 2. Área objeto do PTRF apresentado para recomposição da Reserva Legal do imóvel e compensação pela intervenção do barramento.

reserva legal de 8,5489 hectares, e um Projeto Técnico de Recomposição de Flora (PTRF) para recompor por meio do plantio uma área de 4,6958 ha para completar a área de 8,5489 ha de reserva legal (Figura 2). Vale ressaltar que toda a área deverá ser recomposta através do plantio, já que a regeneração natural conforme proposto em parte da área não é viável, considerando que não existe vegetação nativa nas proximidades do local indicado que propiciaria o sucesso da regeneração.

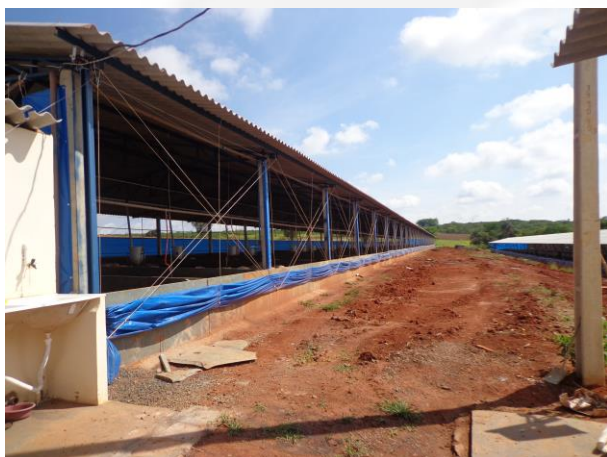
Foto 01. Galpões de alojamento.

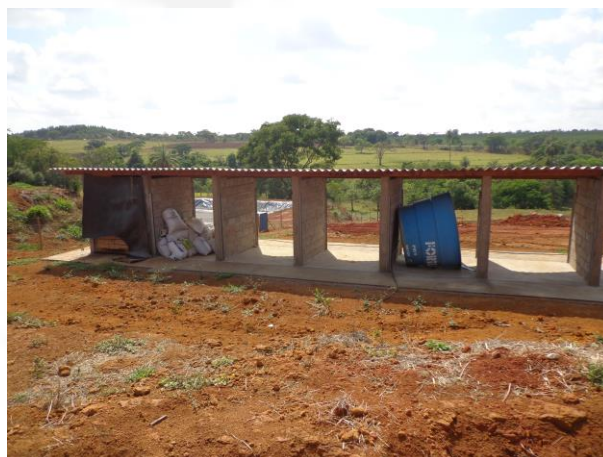
Medidas mitigadoras: As carcaças dos suínos que morrem no processo produtivo são subdivididas em porções e destinadas para a composteira. É colocada uma camada de serragem, cal virgem e uma camada de carcaça e assim consequentemente até encher cada célula da composteira. O fluido

Foto 02. Composteira

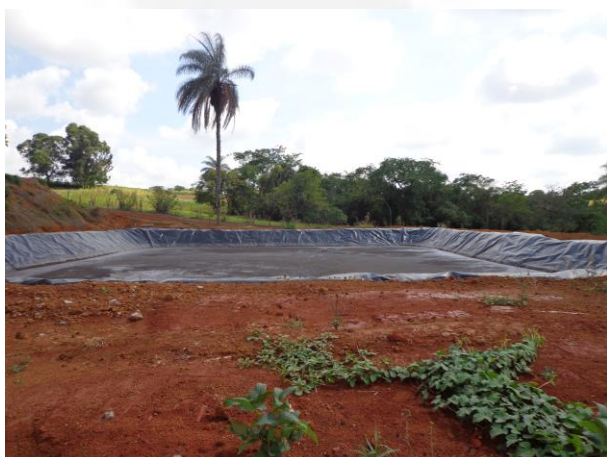
Medidas mitigadoras: No empreendimento é gerado o volume diário de 27,0 m³ de efluentes líquidos, que engloba as fezes e urina dos suínos, a água de limpeza dos galpões e restos de ração. Esse efluente é direcionado para as lagoas de estabilização, que suportam o volume de efluentes gerado em 180 dias no empreendimento, que posteriormente será utilizado para fertirrigação nas áreas plantio da propriedade e de propriedades vizinhas.

Foto 03. Lagoa de estabilização.

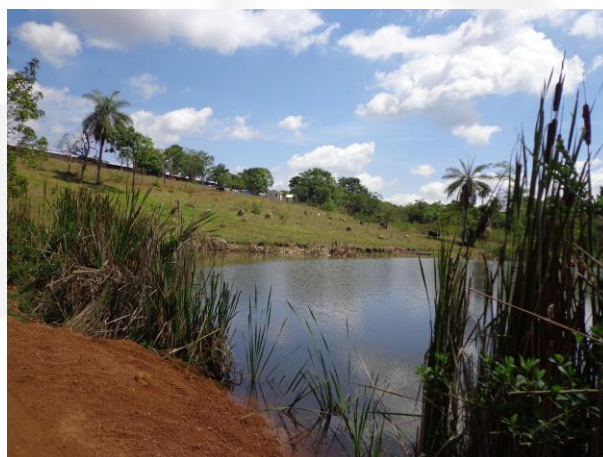
Foto 04. Barramento

Como compensação à ocupação antrópica da área de preservação permanente pelo barramento, o empreendedor propôs uma área de 0,75 hectares de área a ser recomposta na APP do barramento e área contígua. Esta área deverá ser averbada à margem da matrícula do imóvel ou
