**PARECER ÚNICO Nº 1358066/2013 (SIAM)**

<b>INDEXADO AO PROCESSO:</b> Licenciamento Ambiental	<b>PA COPAM:</b> 13316/2008/001/2013	<b>SITUAÇÃO:</b> Sugestão pelo Deferimento
<b>FASE DO LICENCIAMENTO:</b> Licença de Operação Corretiva – LOC		<b>VALIDADE DA LICENÇA:</b> 06 anos

<b>EMPREENDEDOR:</b> Actual Reformadora de Pneus Ltda.	<b>CNPJ:</b> 06.150.567/0001-20	
<b>EMPREENDIMENTO:</b> Actual Reformadora de Pneus Ltda.	<b>CNPJ:</b> 06.150.567/0001-20	
<b>MUNICÍPIO:</b> Arcos/MG	<b>ZONA:</b> Rural	
<b>COORDENADAS GEOGRÁFICA (DATUM): SAD 69</b>	<b>LAT/Y</b> 442.282 <b>LONG/X</b> 7.753.832	
<b>LOCALIZADO EM UNIDADE DE CONSERVAÇÃO:</b> <input type="checkbox"/> INTEGRAL <input type="checkbox"/> ZONA DE AMORTECIMENTO <input type="checkbox"/> USO SUSTENTÁVEL <input checked="" type="checkbox"/> NÃO		
<b>BACIA FEDERAL:</b> Rio São Francisco <b>UPGRH:</b> SF1	<b>BACIA ESTADUAL:</b> Rio São Miguel <b>SUB-BACIA:</b> Córrego Chico Honório	
<b>CÓDIGO:</b>	<b>ATIVIDADE OBJETO DO LICENCIAMENTO (DN COPAM 74/04):</b>	<b>CLASSE</b>
C-02-03-8	Recachutagem de Pneumáticos	3
C-02-02-1	Fabricação de pneumáticos, câmaras-de-ar e de material para condicionamento de pneumáticos.	3
C-04-21-9	Fabricação de ou

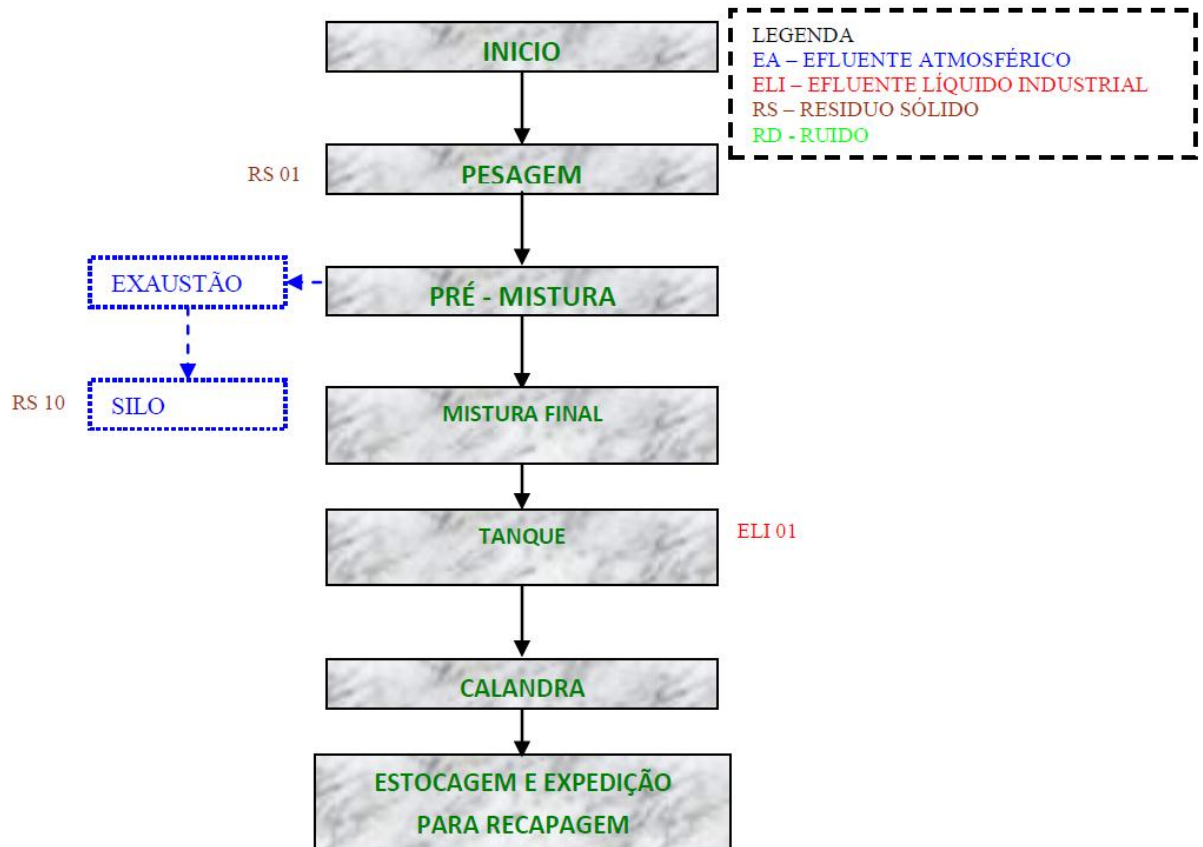
## FABRICA DE BORRACHA

A matéria-prima é proveniente de outras indústrias fabricantes de pneumáticos (resíduos). A Actual realiza a reciclagem deste material.

Após recepção, este material é pesado e passa pelo processo de mistura para formação de uma borracha homogênea. Posteriormente é direcionado para um tanque, onde é realizado o processo de umidificação e aplicação de um produto que evita que a banda grude uma a outra durante o armazenamento.

Abaixo segue o fluxograma do processo produtivo, indicando os pontos de geração de resíduos.

### Fabricação de material para recondicionamento de Pneumáticos Fabricação Artefatos de borracha

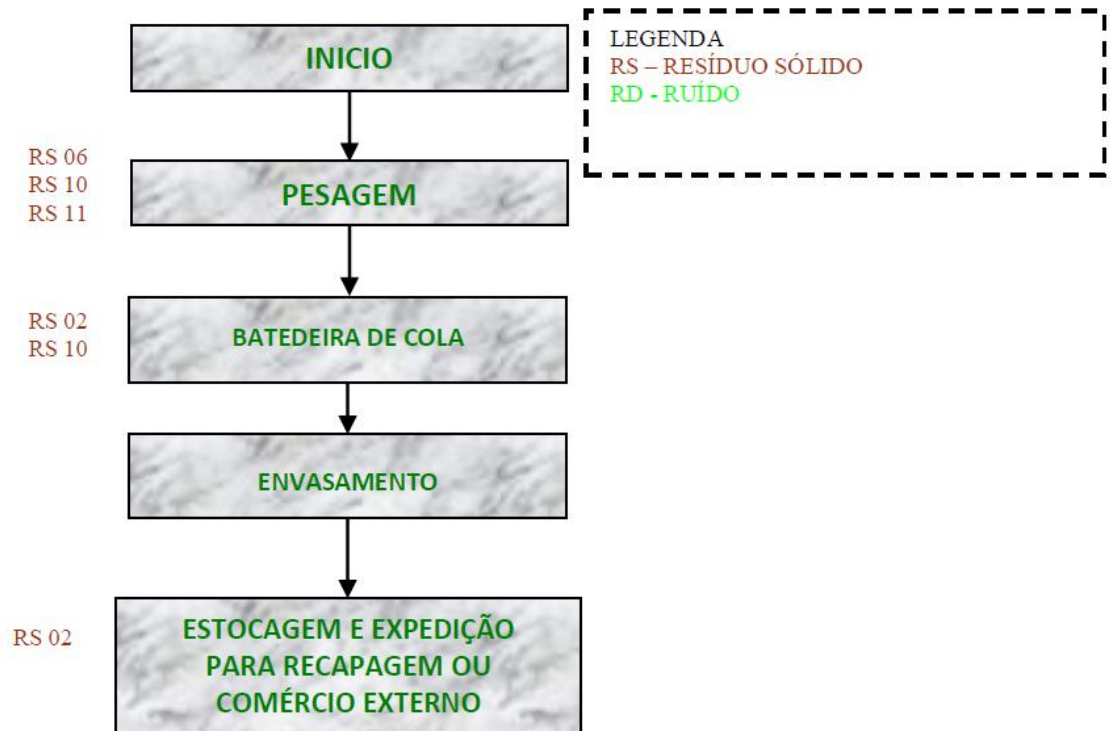
## FABRICA DE COLA Fabricação de Cola

O processo de fabricação de cola consiste na mistura de borracha e solventes em uma bateadeira. Posteriormente esta é armazenada em tambores para utilização no processo de recauchutagem de pneus e para comercialização.

Abaixo segue o fluxograma do processo produtivo, indicando os pontos de geração de resíduos.

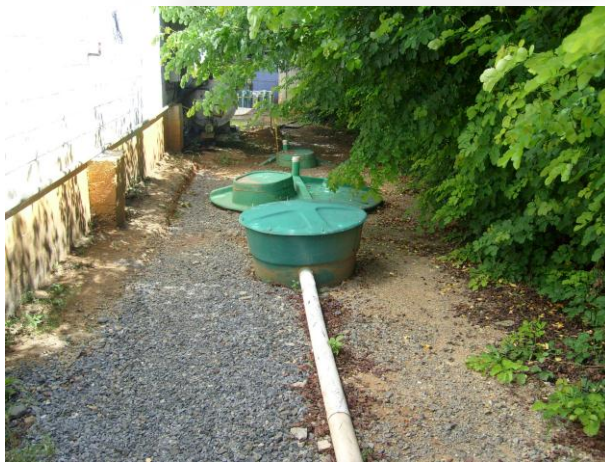
**Medidas Mitigadoras**: o empreendimento conta com dois sistemas de tratamento de efluentes líquidos sanitários, constituídos por fossa, filtro e sumidouro. Foram apresentadas as análises do efluente líquido bruto e tratado referentes aos dois sistemas e estas atendem aos parâmetros exigidos na legislação.

**Foto 01.** Fossa séptica 01

Será condicionada, no Anexo I deste Parecer Único, a realização do automonitoramento dos efluentes líquidos sanitários, bem como a apresentação da regularidade ambiental da empresa responsável pela limpeza da fossa séptica.

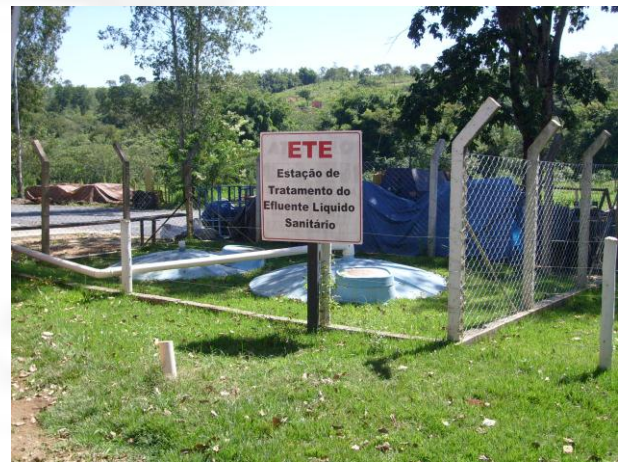
**Foto 02.** Fossa séptica 02

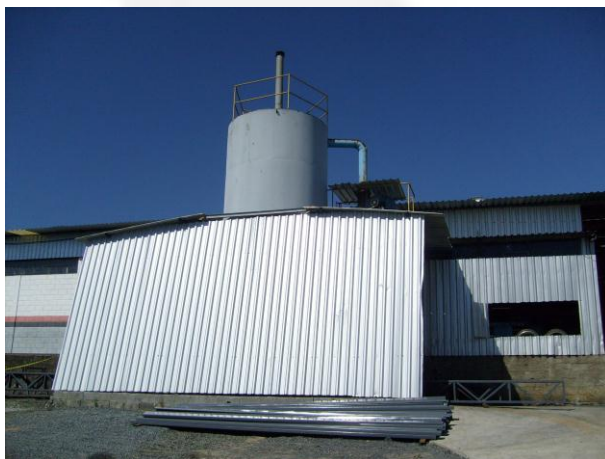
Em relação ao local de descarregamento do silo, esse encontra-se enclausurado evitando a dispersão de material particulado.

**Foto 03.** Silo enclausurado

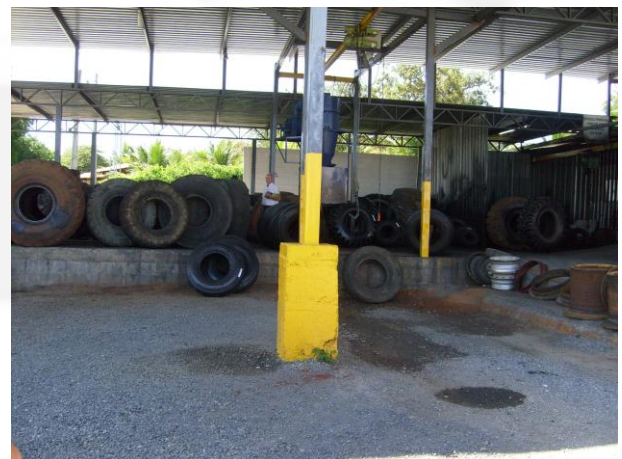
Os pneus que necessitam de recondicionamento são armazenados em local coberto. Posteriormente passam pelo processo de limpeza e exame inicial.

**Foto 04.** Local de armazenamento dos pneus

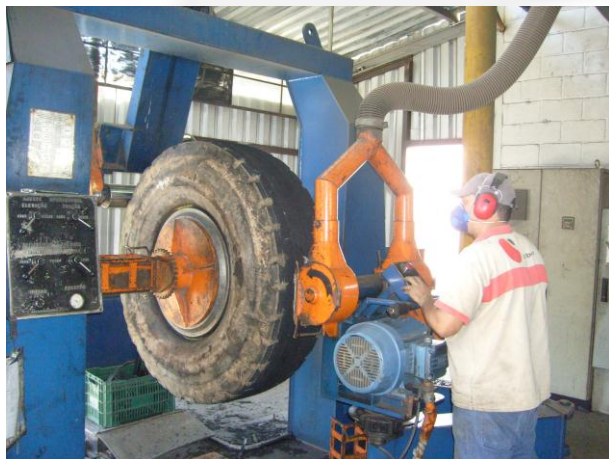
**Pó de varrição**: gerado no processo de escarificação dos pneus e que permanecem no piso do galpão. Estes são destinados ao silo de armazenamento através de mangueiras aspiradoras.

**Foto 05.** Escarificação de pneus com sistema de exaustão para o silo

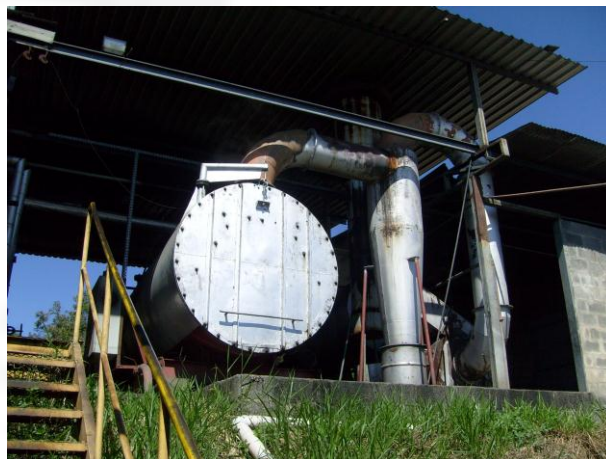
**Medidas Mitigadoras**: A empresa possui 02 caldeiras a lenha sendo que uma sempre permanece em stand by. Ambas possuem sistema de mitigação constituído por ciclone.

Foi apresentada a análise do efluente atmosférico da caldeira e esta atende à legislação vigente.

**Foto 06.** Caldeira

Será condicionada, no Anexo I deste Parecer Único, a realização do automonitoramento dos efluentes atmosféricos.

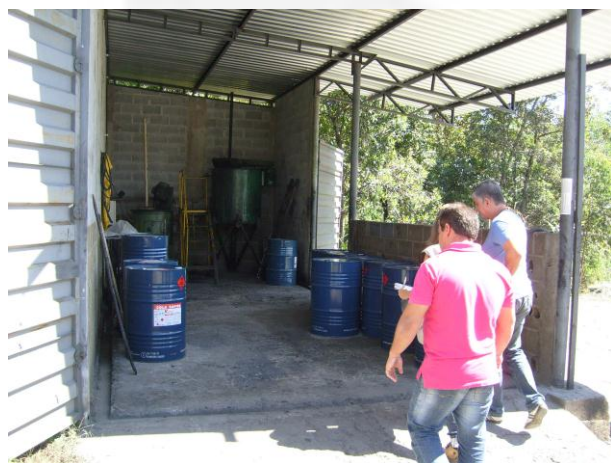
No processo de fabricação de cola não é necessário o consumo de água e todo esse ocorre em local fechado, com piso impermeabilizado e bacia de contenção.

**Foto 07.** Local de fabricação da cola

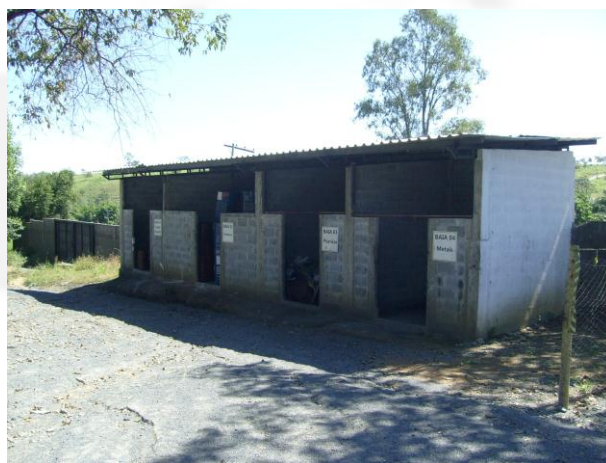
A empresa realiza coleta seletiva e possui depósito temporário de resíduos sólidos devidamente adequado (vide anexo fotográfico).

**Foto 08.** Depósito temporário de Resíduos Sólidos

Será condicionada, no Anexo I deste Parecer Único, a realização de automonitoramento dos resíduos sólidos gerados no empreendimento.

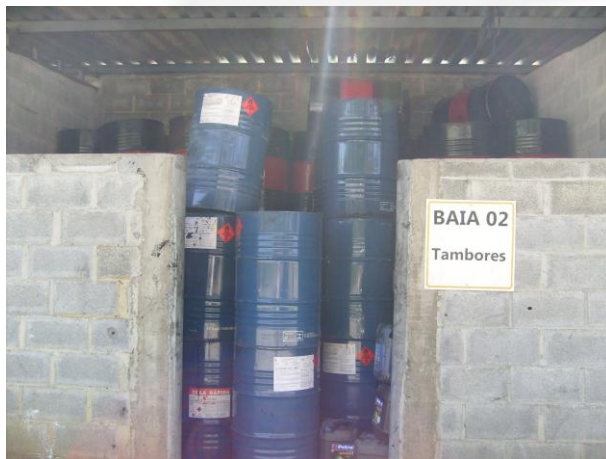
*Tambores de solvente:* são utilizados para armazenamento temporário de cola e posteriormente são recolhidos pelas empresas fornecedoras. Durante este período os tambores ficam armazenados no depósito temporário.

**Foto 09.** Armazenamento de tambores

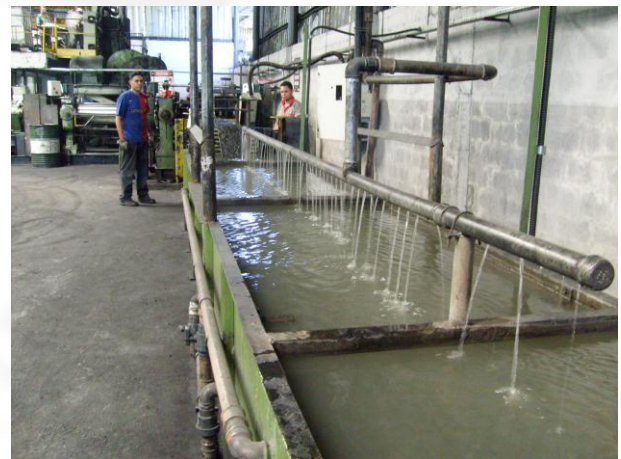
Há recirculação de água no processo de recauchutagem de pneus e fabricação de bandas. A água utilizada na vulcanização dos pneus passa por um sistema de resfriamento e retorna ao processo produtivo através de um sistema fechado. Ressalta-se que há reposição da água devido a perda por evaporação.

**Foto 10.** Tanque utilizado na fabricação de bandas. Ressalta-se que a água é recirculada.

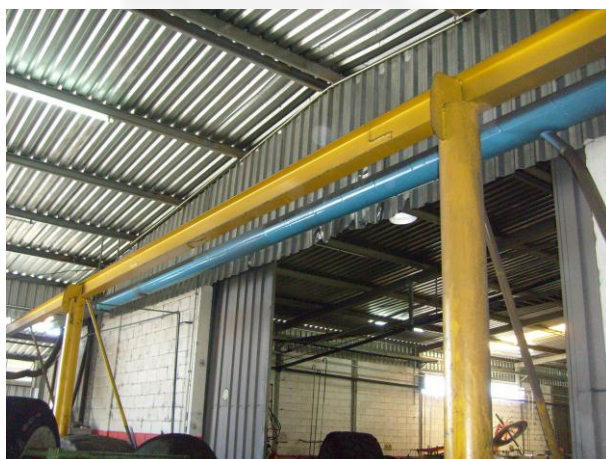
**Foto 11.** Sistema de recirculação de água.

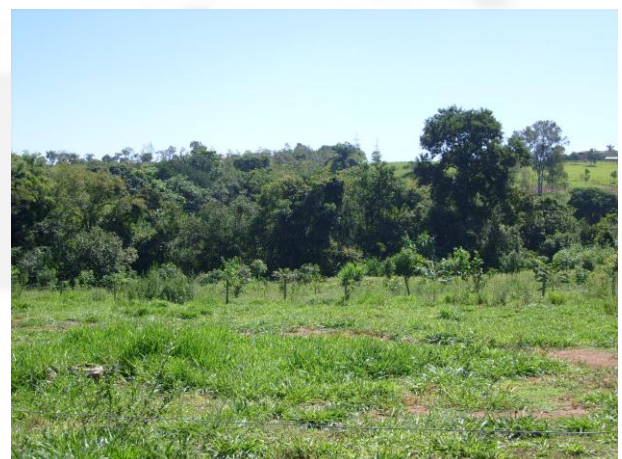
A área contígua à APP encontra-se em estágio inicial de regeneração com presença de pastagem. Parte da APP encontra-se preservada, sendo que no restante foi realizado o plantio de mudas nativas, a fim de promover a recomposição da flora. Foi apresentado um PTRF referente à recomposição da área proposta para demarcação da Reserva Legal, portanto, será condicionada, no Anexo I deste Parecer Único, a execução do mesmo. Salienta-se que esta área encontra-se cercada.

**Foto 12.** Área proposta para demarcação da Reserva Legal (contígua a APP). Destaque para as mudas já plantadas na APP.

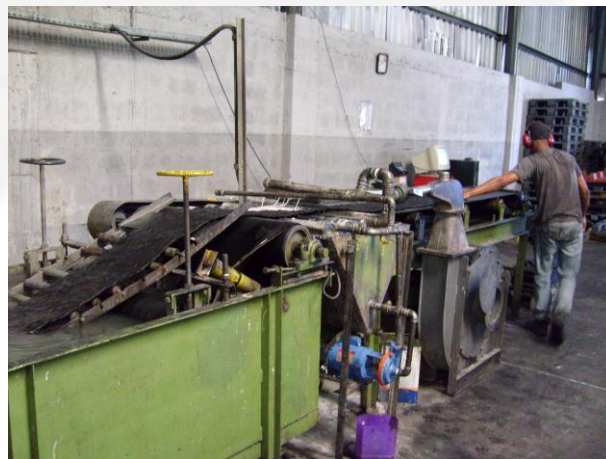
**Foto 13** – Fabricação de bandas
