Parecer nº 47/FEAM/URA NM - CAT/2025

PARECER Único nº 47/FEAM/URA NM/CAT/2025 - Recurso contra o indeferimento do Processo SLA nº 1769/2023 processo SEI nº 1370.01.0001015/2024-16.

INDEXADO PROCESSO:	AO	PA COPAM:	SITUAÇÃO:
Licenciamento Ambiental		1769/2023	Sugestão pelo Indeferimento
FASE DO LICENCIAMENTO:		Licença para ampliação de empreendimento (LP+LI+LO).	VALIDADE DA LICENÇA:

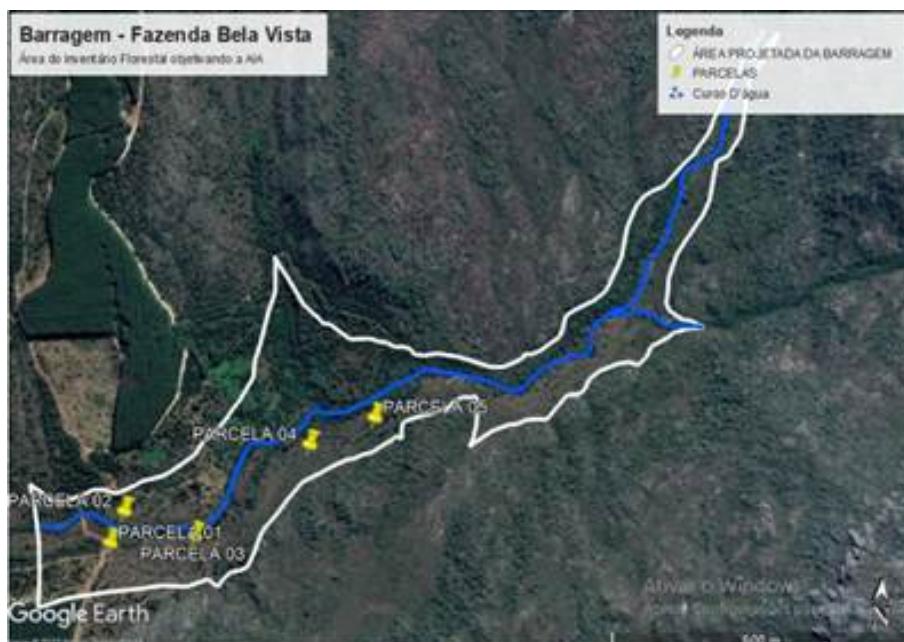
Imagen 01- Distribuição das Unidades Amostrais do Inventário Florestal.

Conforme a imagem a seguir, extraída do PIA, é possível verificar a locação das 05 (cinco) unidades amostrais, utilizadas para a elaboração do inventário florestal protocolado.

Na imagem acima é possível verificar que as unidades amostrais foram locadas apenas a parte inicial da área requerida e, justamente na parte final, não amostrada, é que foram constatadas as áreas com fitofisionomia de veredas e suas consequentes APP's (imagem abaixo).

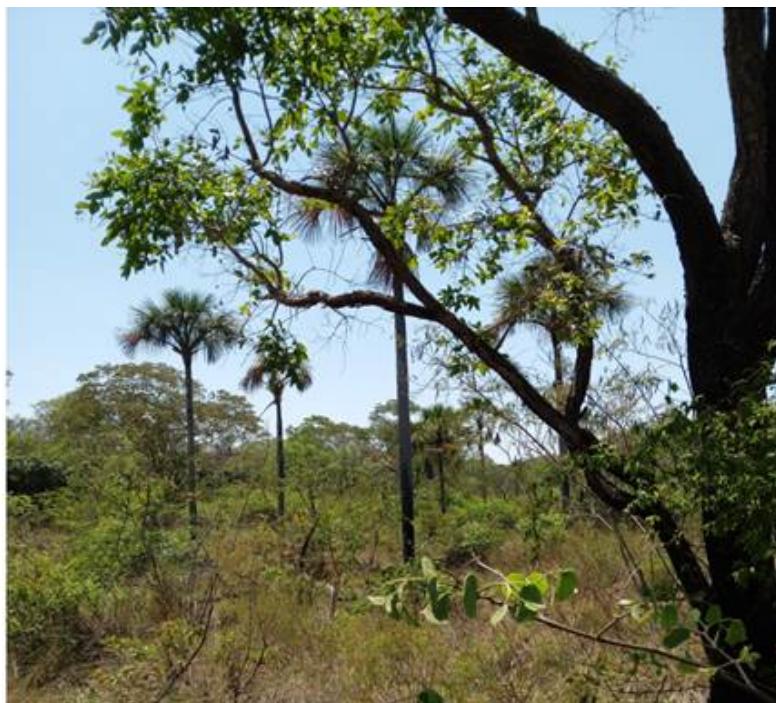
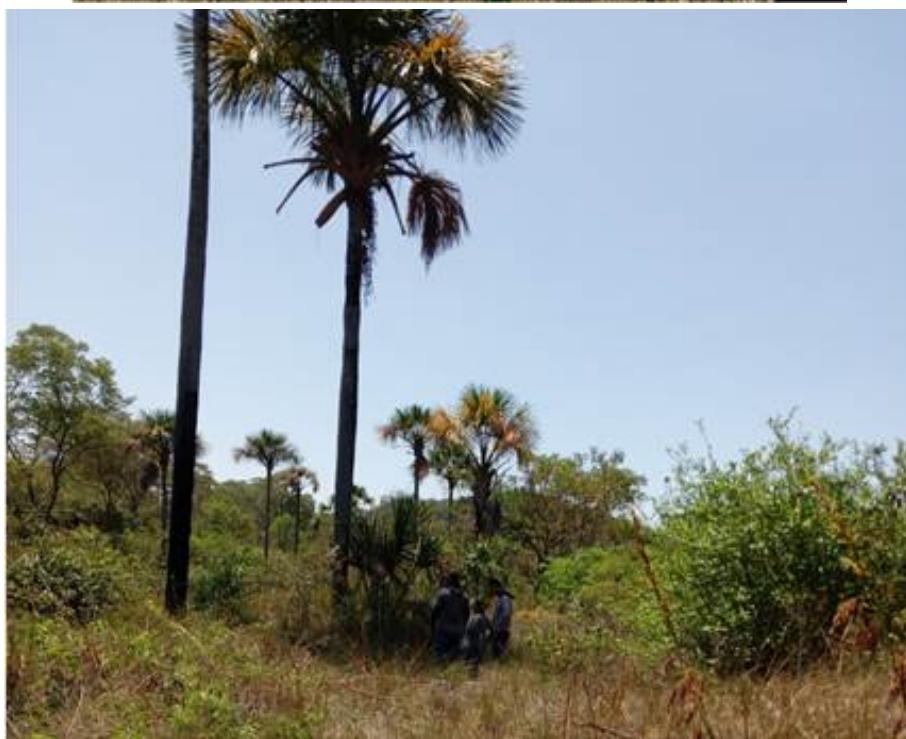
Imagen 02- Fitofisionomia de vereda na área de intervenção.

Após a realização da vistoria e diante da confirmação, in loco, da existência de fitofisionomia de vereda e consequentemente APP de vereda, na área projetada para inundação do barramento, a equipe técnica da Supram NM entende que “não há” viabilidade ambiental para o projeto do barramento, pois conforme o Decreto Estadual nº 46.336, de 16 de outubro de 2013, em seu artigo 3º, é vedado a supressão de vegetação nativa em áreas de APP protetora de veredas:

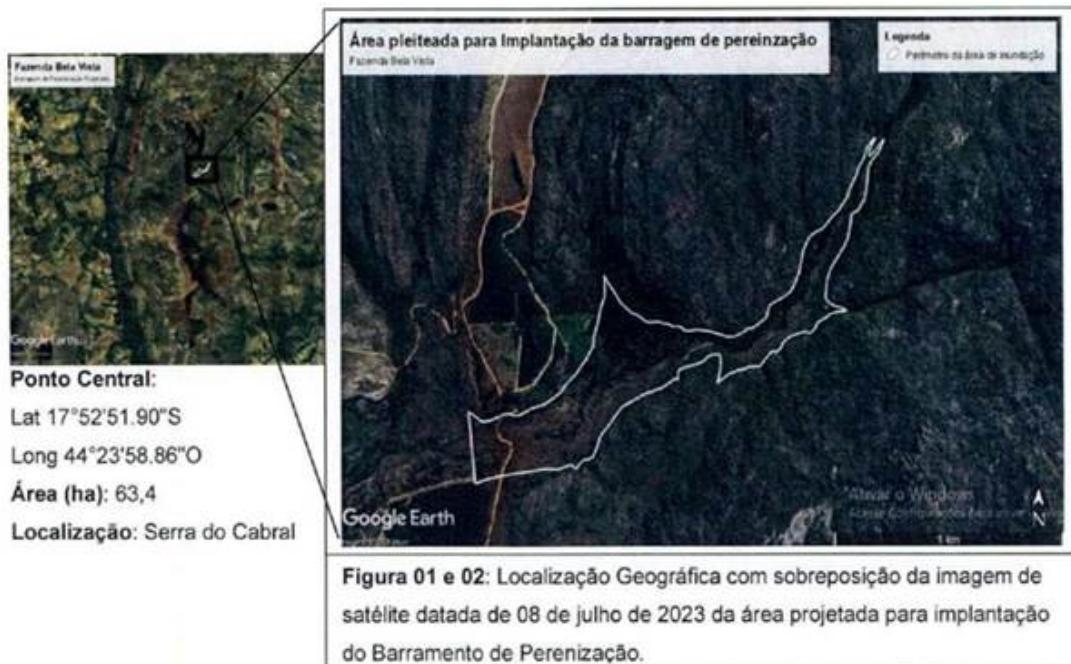
Imagen 03 - Ilustra a área da barragem estudada pela MPFlora.

Como já mencionado anteriormente, o estudo apresentado pela MPFlora baseou-se em revisão de literatura das definições técnicas e legais de veredas. Além disso, “*para a elaboração do presente estudo, conforme citado no mesmo, utilizou-se como embasamento principal o trabalho de Sensoriamento Remoto e Geoprocessamento elaborados pelos Geógrafos, Bruno A. N. e Raul de M. F., Projeto de Intervenção Ambiental-PIA, o Auto de Fiscalização SEMAD/SUPRAM NORTE-DRRA no. 88/2023, Sistemas de Informações Geográficas convencionalmente utilizadas (WEB-GIS), sobrevoo com Drone DJI MAVIC PRO e a definição de Vereda pela literatura científica e a legislação ambiental*”. Também compõe a equipe que elaborou o estudo o Eng. Florestal Marcelo P. B.L e Eng. Ambiental Guilherme C. L.

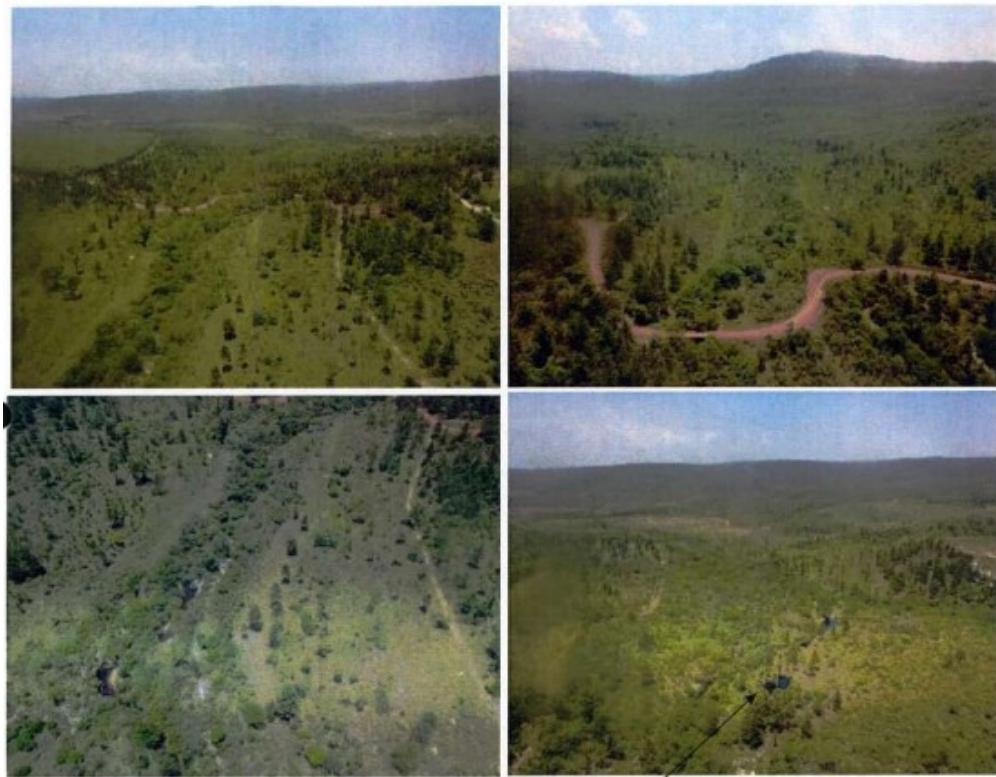
Imagen 04- Imagens do sobrevoo com drone da área do barramento.

As imagens a seguir são capturas do local, segundo o estudo, onde será a área inundada do barramento. Cabe ressaltar que a imagem do drone não conseguiu confirmar se a área possui ou não vereda pois não possui coordenadas geográficas, não tem nitidez em algumas das imagens. Há imagens em que é possível visualizar buriti, porém como já mencionado anteriormente a presença do buriti por si só não é indicativo que a área é vereda ou não, havendo portanto, necessidade de mais informações de campo.

Fotos 11 a 14: Imagens da área pleiteada realizadas com Drone DJI MAVIC PRO para implantação da barragem de perenização para irrigação da cafeicultura. **Fonte:** Próprio autor.

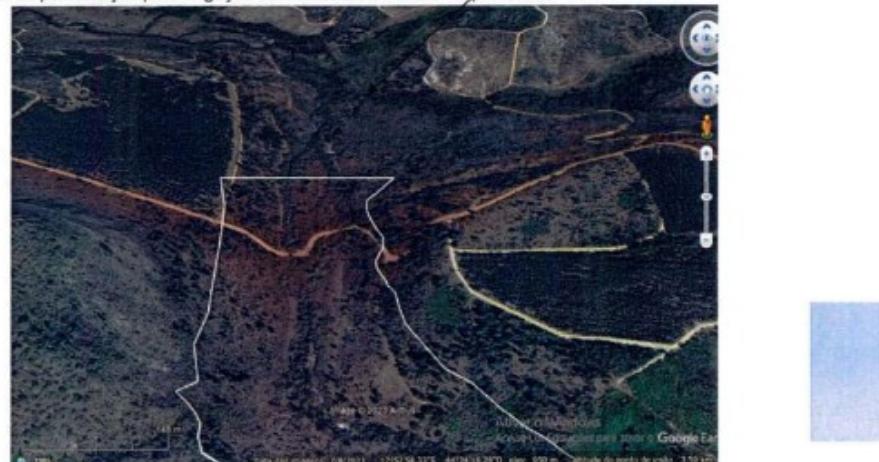
Figura 12: Imagem de satélite sobrepondo com a área projetada para instalação da barragem com indicação dos pontos que ocorrem os poços d'água. **Fonte:** MP Flora C. Claro/MG

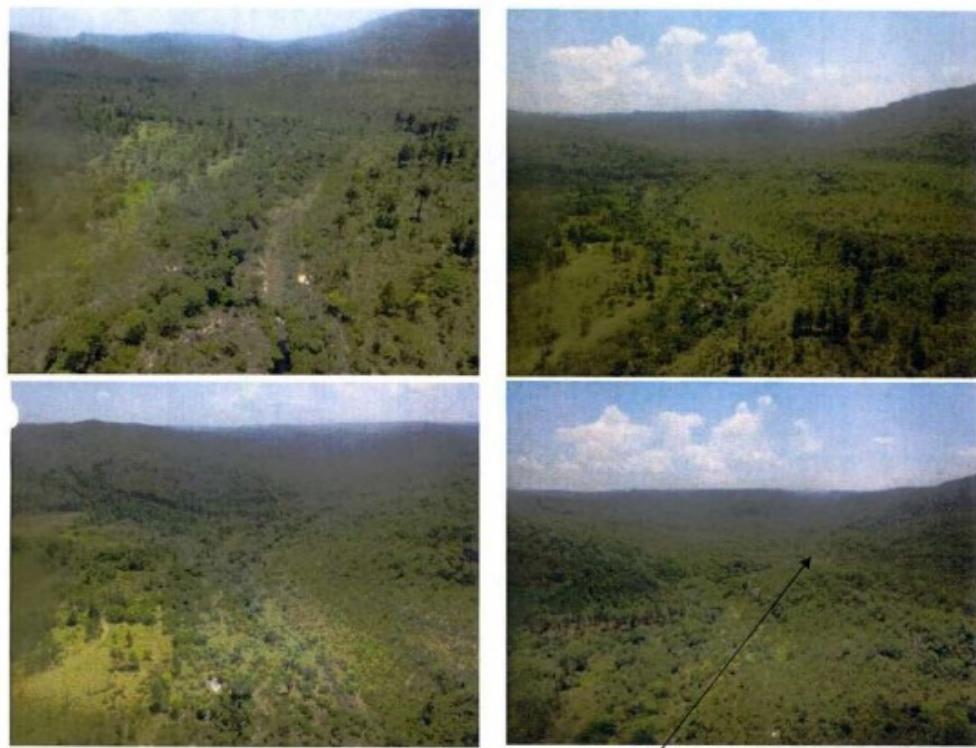
Imagen 05- Imagem do sobrevoo com drone na área do barramento.

Fotos 15 a 18: Imagens áreas realizadas com Drone DJI MAVIC PRO da área pleiteada para implantação da barragem de perenização para irrigação da cafeicultura. **Fonte:** Próprio autor

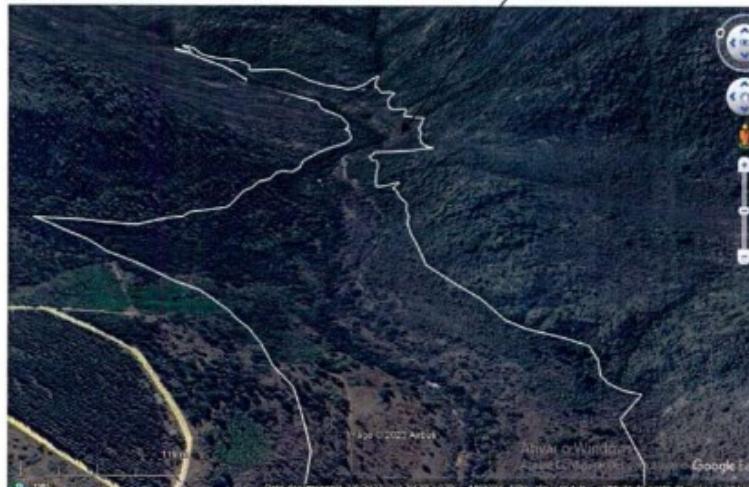
Figura 13: Imagem de satélite sobrepondo com a área projetada para instalação da barragem e indicação do local em que ocorre maior concentração e adensamento de Buriti apresentado no Estudo de Sensoriamento Remoto e Geoprocessamento, e apontado no Auto de Fiscalização da SUPRAM-NM.

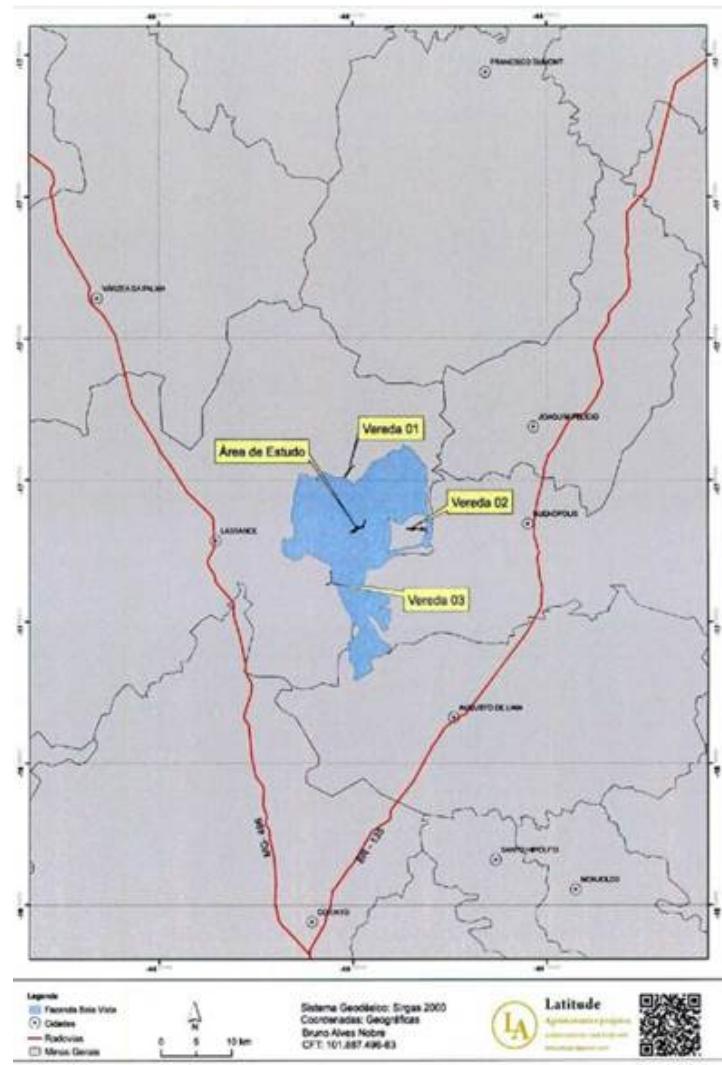
Imagen 06- Indica a localização das áreas avaliadas no estudo.

No estudo informa que com o QGis foram elaborados mapas que puderam fazer uma “representação visual clara e interpretável das variações desses índices nas áreas estudadas: A área de estudo é o local escolhido para implantação do processo de perenização da cultura, e as áreas de controle que serão usadas para comparação dos ambientes são as: Vereda 01, Vereda 02 e Vereda 03. Estas áreas foram escolhidas a partir de um Buffer de 10 km a partir do centro da área de estudo, visando preservar os aspectos climáticos, pedológicos e geológicos o máximo possível para desenvolver os estudos comparativos”.

Considerando a imagem acima foi indicado no estudo uma comparação dos resultados do ZEE com as áreas de controle. O resultado do estudo foi que “a vereda 02 está localizada em uma área de potencial, classificada como muito baixa. A vereda 03 encontra-se em uma área de potencial muito baixo, mas com o entorno considerado de médio a muito alto potencial”. Indicou ainda que “diante destas primeiras observações, os dados do padrão ZEE-MG mostram que há **uma possibilidade de inexistência de vereda na área de estudo**”. (Grifo nosso)

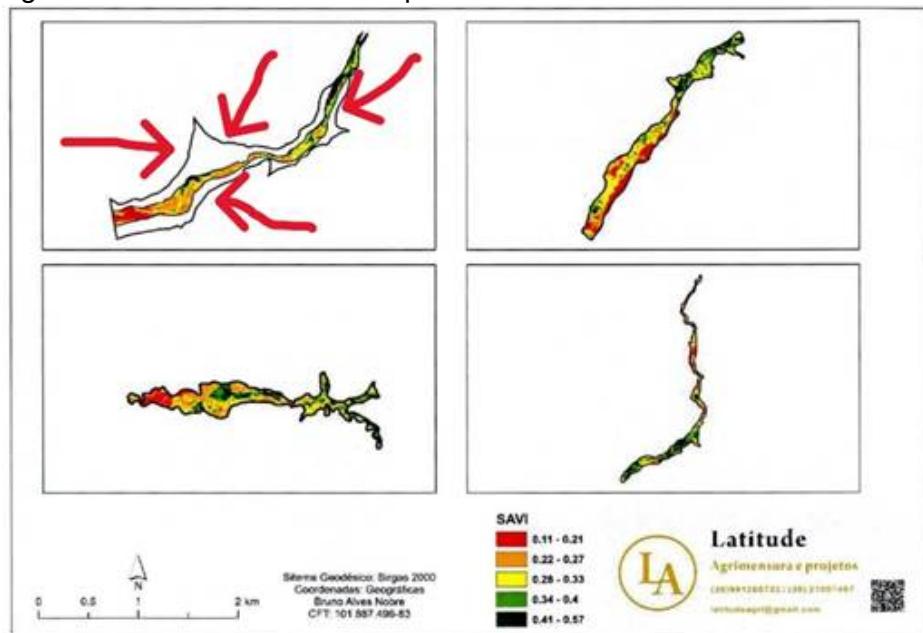
Imagen 07- Resultado do SAVI apresentado no estudo anexado ao recurso.

Cabe também observar que a legenda da imagem não deixa explícito o que cada cor reflete na imagem. Por dedução entendemos que a cor vermelha indicaria maior probabilidade de ocorrência de veredas considerando a capacidade de refletância nessas áreas.

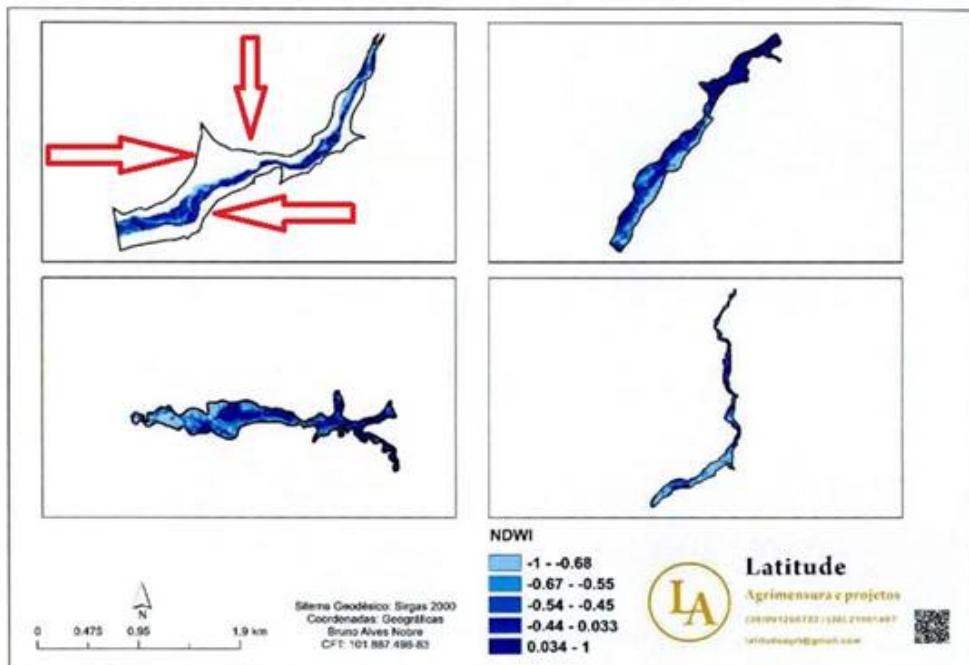
Imagen 08- Resultados do NDWI.

Também foi utilizado no estudo “análise e comparação da vegetação utilizando o índice de água de diferença normalizada (NDWI). O NDWI (Normalized Difference Water Index) é um índice utilizado para identificar e quantificar a presença de água em uma determinada área 1. Ele é amplamente utilizado em estudos de sensoriamento remoto e análise de imagens de satélite, principalmente para monitorar recursos hídricos, como lagos, rios e reservatórios”.

Os resultados para este índice apresentado no estudo foi que “as áreas de controle **Vereda 02 e 03** possuem maior média de humidade presente em seus sistemas, **Vereda 01** tem a menor média de humidade(sic), porém possuem comportamento semelhante as demais Veredas quanto ao desvio padrão dos dados de humidade(sic). Comportamento esperado no sistema de veredas, por ser delimitado por um porte herbáceo externo mais seco ainda que formado por um solo hidromórfico e rico em matéria orgânica, porém com menor humidade que porte arbóreo da vereda, desenvolvido sobre uma área alagada que corresponde aos valores de maior humidade(sic) desses sistemas”.

Cabe também observar que a legenda da imagem não deixa explícito o que cada cor reflete na imagem.

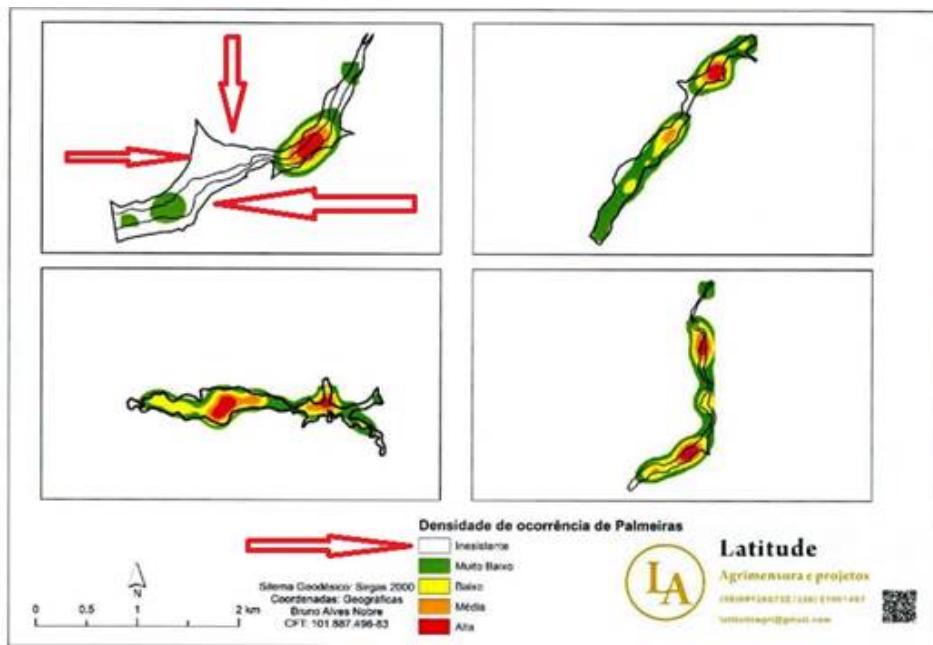
Imagen 09- Resultados da Análise de Densidade das Palmeiras.

Outro resultado apresentado no estudo foi Análise de Densidade das Palmeiras. Esta análise está representada na imagem 09 que, segundo o estudo, a imagem “*ilustra a distribuição espacial das palmeiras por meio dos pontos coletados e o mapa de calor obtido a partir do estimador de superfície Kernel*. A área de controle Vereda 02 apresenta maior densidade de palmeiras e maior abrangência de distribuição ao longo do seu limite geográfico, gerando três pontos quentes classificados como alta densidade para ocorrência de palmeira nas proximidades das nascentes, médio curso e baixo curso. Enquanto isso, a Vereda 03 também apresenta boa abrangência de ocorrência no espaço tendo praticamente toda sua área coberta por alguma classe de coerência de palmeiras, sendo a classe de média densidade a com maior área de ocorrência e dois núcleos de alta densidade para ocorrência de palmeiras. Na Vereda 01, há uma predominância da classe de baixa densidade de ocorrência, contando apenas com um núcleo classificado como alta densidade de palmeiras. **Uma distinção notável em relação às Veredas anteriores é a presença de áreas em branco dispersas por vários pontos do terreno, indicando a ausência de indivíduos detectados. Estas áreas vazias estão distantes dos aglomerados que geram as zonas de alta densidade, destacando uma distribuição menos homogênea e mais isolada dos espécimes de palmeiras**”. (Grifo nosso)

Cabe também observar que a legenda da imagem não deixa explícito o que cada cor reflete na imagem especialmente a cor branca que no estudo indica ausência de indivíduos de “buriti” assim como também indica área não avaliada na barragem.
