PARECER ÚNICO SIAM N.º 0158992/2021 (Nº DOCUMENTO DO PU VINCULADO AO SEI: 28248491)

INDEXADO AO PROCESSO: Licenciamento Ambiental	PA COPAM: 02927/2005/004/2018	SITUAÇÃO: Sugestão pelo deferimento		
FASE DO LICENCIAMENTO: Renovação de Licença de Operação - RENLO (LAC 1)		VALIDADE DA LICENÇA: 10 anos		
PROCESSOS VINCULADOS CONCLUÍDOS: AIA/APEF	PA COPAM: 01764/2018	SITUAÇÃO: CADASTRADA (CAR)		
EMPREENDERDOR: ARCELORMITTAL BIOFLORESTAS LTDA.		CNPJ: 13.163.645/0001-97		
EMPREENDIMENTO: ARCELORMITTAL BIOFLORESTAS LTDA.		CNPJ: 13.163.645/0016-73		
MUNICÍPIOS: Dionísio, Marliéria, São José do Goiabal e São Pedro dos Ferros		ZONA: Rural		
COORDENADAS GEOGRÁFICA (DATUM): SIRGAS 2000 LAT 19° 53' 12,91"S LONG 42° 36' 38,19"O				
LOCALIZADO EM UNIDADE DE CONSERVAÇÃO: Parque Estadual do Rio Doce (Zona de Amortecimento - Plano de Manejo) e APA Municipal Dionísio (Parcialmente inserido).				
BACIA FEDERAL: Rio Doce	BACIA ESTADUAL: Rio Piranga			
UPGRH: DO1	CURSO D'ÁGUA LOCAL: Diversos			
CÓDIGO	ATIVIDADE OBJETO DO LICENCIAMENTO (DN COPAM N.º 217/2017)	PARÂMETRO	CLASSE	PORTE

1. Resumo

Relatório Fotográfico do empreendimento ARCELORMITTAL BIOFLORESTAS LTDA.

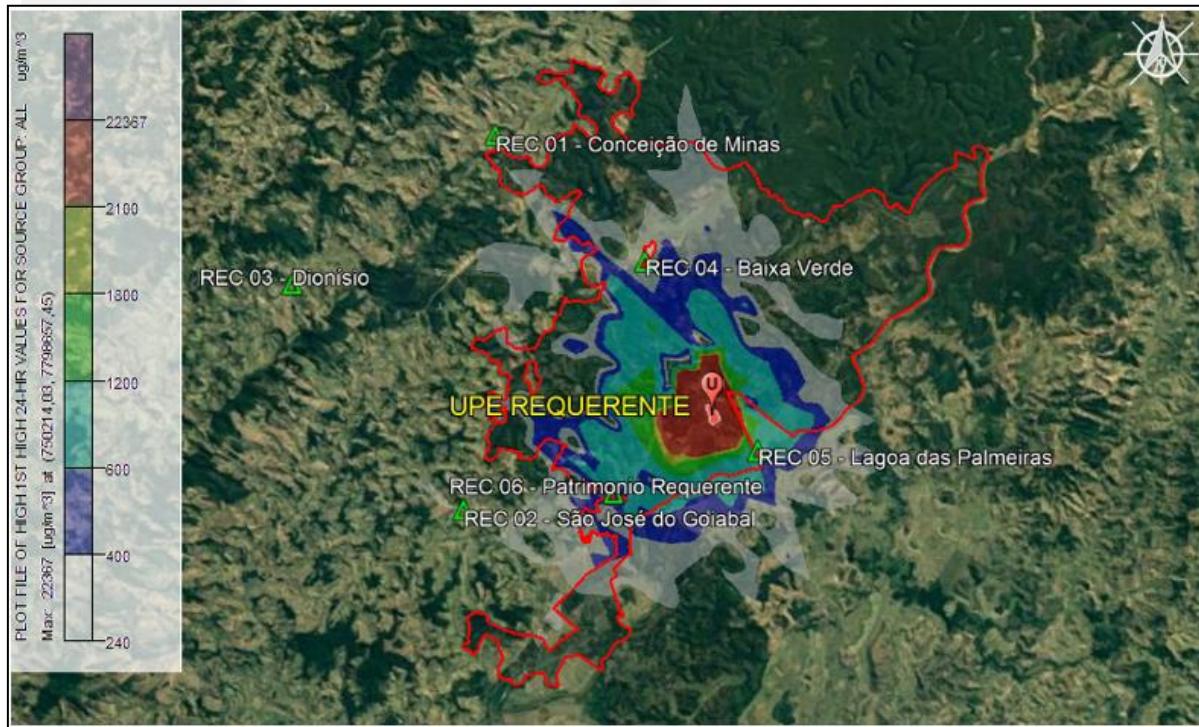
Figura 03. Dispersão diária de material particulado gerada pelo AERMOD para o empreendimento ARCELORMITTAL BIOFLORESTAS LTDA.

Já a dispersão diária de material particulado gerada pelo AERMOD pode ser visualizada na Figura 03.

Fundamentado nos resultados obtidos nas simulações, constatou-se a presença de concentrações superiores ao limite da legislação para material particulado. Os autores pontuaram que tal resultado já era esperado, uma vez que a unidade em

questão possui muitas fontes emissoras operando em conjunto e a taxa de emissão de MP estimada usando o fator de emissão recomendado pela Norma Técnica FEAM - DQGA - GESAR nº01-2019 é alta (109,43 g.s-1).

Analizando a pluma de dispersão, considerando as concentrações superiores aos limites do CONAMA, percebe-se que o mesmo afeta uma região de diâmetro máximo de 22 Km na análise diária e, no cenário anual, a região afetada por limites superiores atinge uma seção de diâmetro máximo de 9 Km. Destacou-se ainda que as concentrações máximas geradas na modelagem estão restritas aos domínios do empreendimento, onde os funcionários utilizam equipamentos de proteção individual (EPI) e possuem regulamentos de segurança internos, ou ainda nas redondezas próximas à carvoaria além dos limites das fazendas.

Em conclusão, a presença de queimador reduz significativamente a emissão dos poluentes gerados durante a carbonização e que tal variável não foi considerada para determinação da taxa de emissão estimada, em conformidade com o cálculo do fator de emissão sugerido pela NT GESAR n.º 01/2019. Portanto, a taxa de emissão utilizada como referência no estudo está superestimada, conforme pontuado pelos autores do estudo.

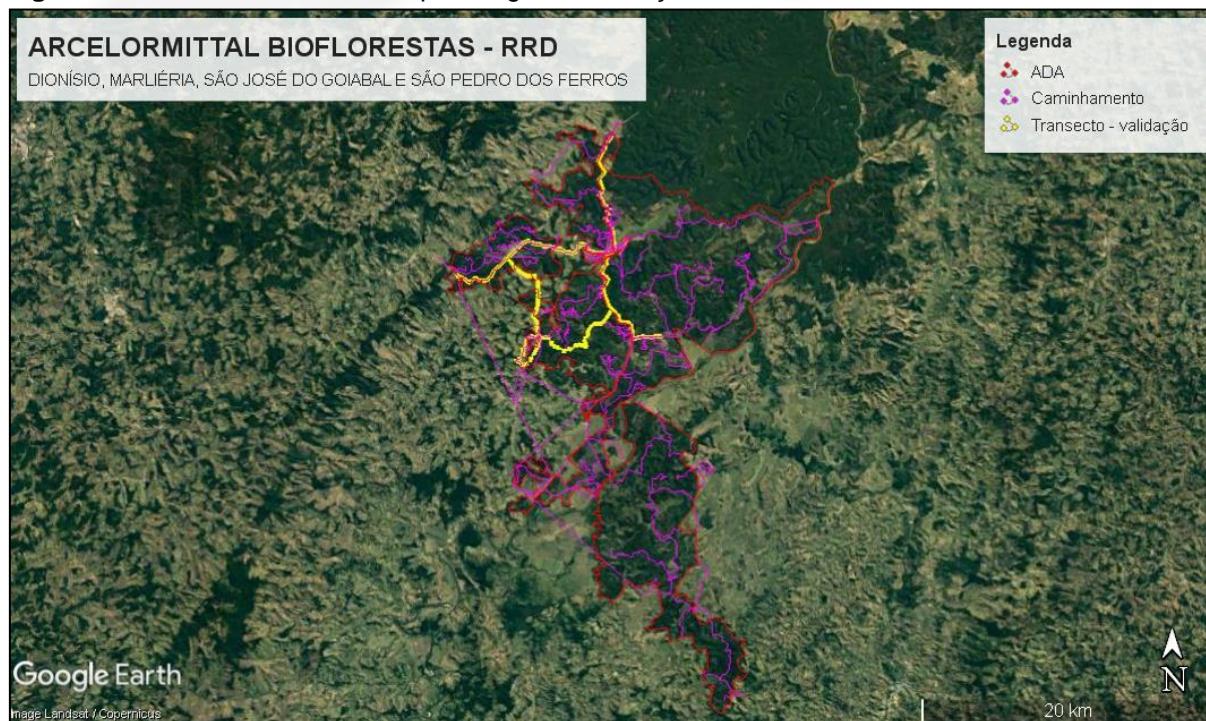
Figura 04. ADA, caminhamento espeleológico e validação amostral.

A Figura 04 traz o caminhamento espeleológico realizado pelo empreendedor na ADA, bem como a validação amostral realizada pela SUPRAM/LM.

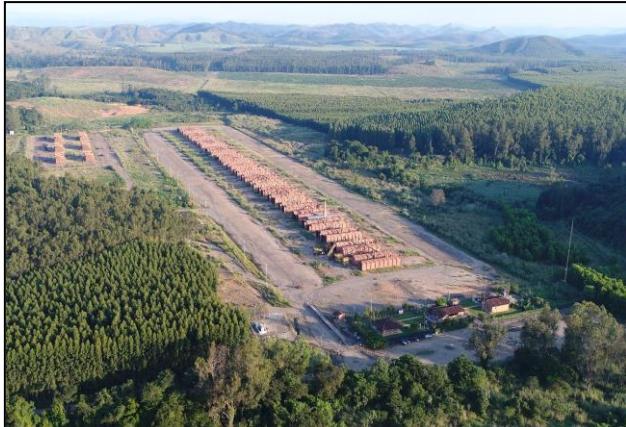
Foto 01 – Vista geral da UPE Requerente e da sede do empreendimento – Fazenda Horto Requerente/Horto Dionísio (PCA, 2020).

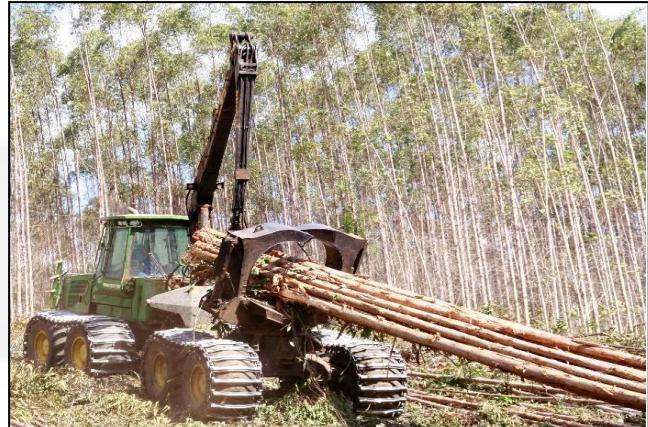
Foto 02 – Colheita florestal (EIA, 2020).

O intervalo de corte é, em média, de 7 anos, com utilização de *Feller Buncher* de disco acoplado a uma escavadeira hidráulica de esteira, que corta as árvores rentes ao solo e forma feixes direcionadas para as operações subsequentes. O baldeio é realizado por *Clambunck*, que promove o arraste das árvores cortadas para a beira das estradas dos talhões. O traçamento é realizado por garras traçadoras acopladas escavadeiras hidráulicas. A madeira permanece em campo por 180 dias para secagem natural e posterior transporte por caminhões até a unidade de produção de carvão.

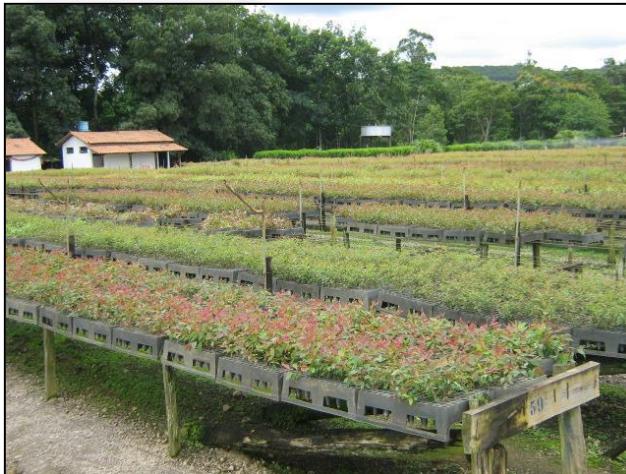
Foto 03 – Viveiro florestal quando em operação, sendo que suas atividades se encontram suspensas desde o 2º semestre/2015 (EIA, 2020).

O viveiro de mudas da Região Rio Doce possui uma área de 9,98 ha, conforme FCEI, e tem capacidade de produção de 11.000.000 milhões de mudas de eucalipto/ano, estando com suas atividades paralisadas desde o segundo semestre de 2015 por questões mercadológicas. Contudo, considerando que tal estrutura já fora contemplada em fases anteriores de licenciamento ambiental, entende-se que esta atividade deverá ser englobada na presente RENLO.

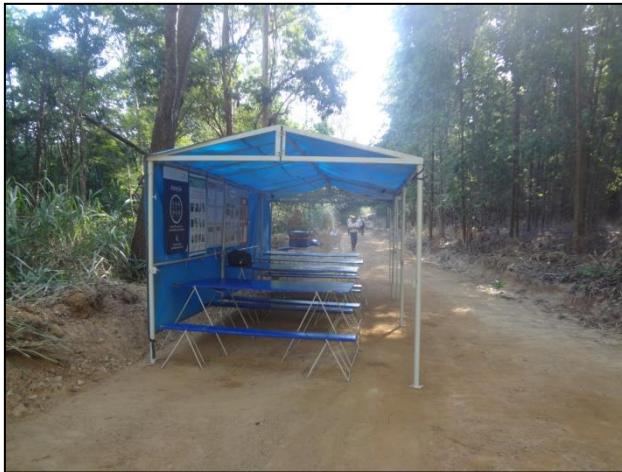
Foto 05 – Estrutura de apoio móvel utilizada nas operações florestais (VISTORIA SUPRAM/LM, 2019).

Também fora observado em vistoria estrutura de apoio móvel, a qual é instalada e desmobilizada conforme a necessidade das operações florestais de plantio, manutenção e colheita. Conforme descrito no RV n.º 024/2019, constatou-se que tal estrutura é composta por área lonada para realização das refeições dos trabalhadores, recipientes para segregação de resíduos e banheiro rústico. O empreendedor deverá promover a locação ou a aquisição de banheiros químicos,

em substituição aos banheiros rústicos, para uso nas operações florestais, devendo ser dada destinação adequada ao efluente gerado.

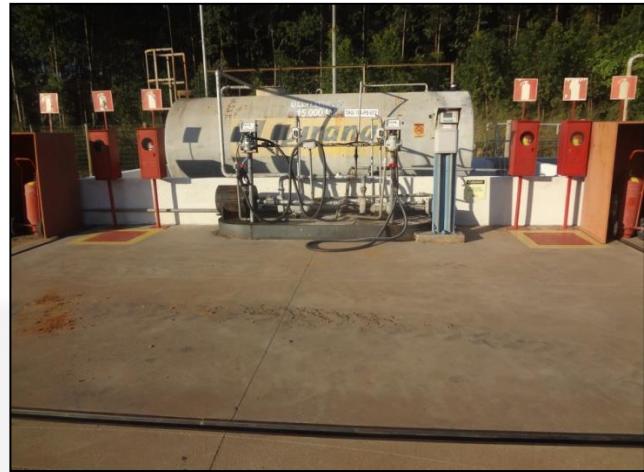
Foto 06 – Ponto de abastecimento de combustível (VISTORIA SUPRAM/LM, 2019).

A estrutura de abastecimento, que se encontra devidamente isolada, é composta por tanque aéreo com capacidade de 15 m³, bacia de contenção em alvenaria e sistema de canaletas interligado à caixa SAO. Apresentou-se nos autos registro das manutenções e de inspeções periódicas. Recomenda-se ao empreendedor a instalação de cobertura na estrutura para fins de manutenção da eficiência da caixa SAO em períodos de grande pluviosidade. Também deverá ser mantido atualizado o AVCB para operação desta atividade.
