Parecer Técnico SEMAD/SUPRAM MATA-DRRA nº. 114/2021

<b>Parecer Único de Licenciamento Convencional nº 114</b>			
<b>PA SLA Nº: 1736/2021</b>		<b>SITUAÇÃO: Sugestão pelo deferimento</b>	
<b>EMPREENDEDOR:</b>	Zona da Mata Geração S/A	<b>CNPJ:</b>	04.677.733/0005-40
<b>EMPREENDIMENTO:</b>	CGH Santa Cecília	<b>CNPJ:</b>	04.677.733/0005-40
<b>MUNICÍPIO:</b>	Mirai	<b>ZONA:</b>	Rural
<b>CRITÉRIO LOCACIONAL INCIDENTE: Não se aplica</b>			
<b>CÓDIGO:</b>	<b>ATIVIDADE OBJETO DO LICENCIAMENTO (DN COPAM 217/2017):</b>	<b>CLASSE</b>	<b>CRITÉRIO LOCACIONAL</b>
E-02-01-2	Central Geradora Hidrelétrica - CGH	4	--
<b>CONSULTORIA/RESPONSÁVEL TÉCNICO:</b>		<b>REGISTRO:</b>	
Vinícius José Pompeu dos Santos Biólogo Wagner Akihito Higashiyama Engenheiro Ambiental		CRBio-08914/04 ART Nº 20211000101587 CREA MG 90256/D	
<b>AUTORIA DO PARECER</b>	<b>MATRÍCULA</b>	<b>ASSINATURA</b>	
Julia Abrantes Felicíssimo Gestor Ambiental	1.148.369-0		
Julita Guglinski Siqueira – Gestora Ambiental de formação jurídica	1.395.987-9

<b>EMPREENDEDOR:</b>	Zona da Mata Geração S/A	<b>CNPJ:</b>	04.677.733/0005-40
<b>EMPREENDIMENTO:</b>	CGH Santa Cecília	<b>CNPJ:</b>	04.677.733/0005-40
<b>MUNICÍPIO(S):</b>	Mirai	Distrito: Dores

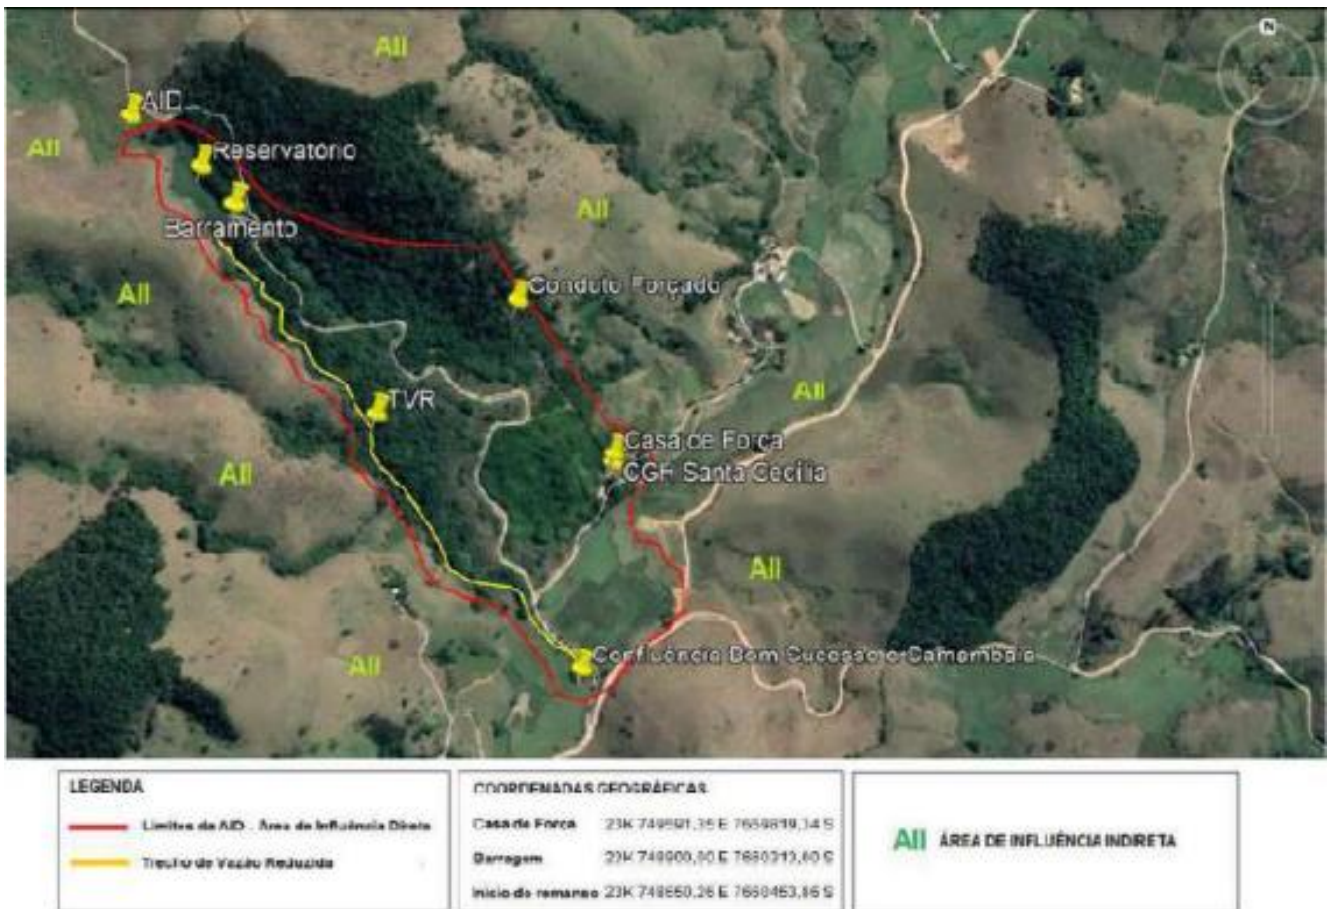
Figura 2: Limites da AID e AII da CGH Santa Cecília. Fonte: RADA.

Para os meios físico e biótico do empreendimento CGH Santa Cecília definiu-se como **Área de Influência Direta – AID** o espelho d'água do reservatório formado a partir do barramento no ribeirão Bom Sucesso, o trecho de vazão reduzida (TVR), a área ocupada pela Casa de Força e suas benfeitorias e um trecho de 100 metros a jusante da restituição de água na calha do ribeirão Samambaia, somando-se também as benfeitorias inseridas

Para o **Meio Socioeconômico** a AID foi delimitada a partir das propriedades rurais localizadas numa extensão de 30 metros da cota de inundação (reservatório e restituição), incluindo também as áreas de preservação permanente (conforme estabelecido no Art. 62 da Lei nº 12.651 de 25 de maio de 2012).

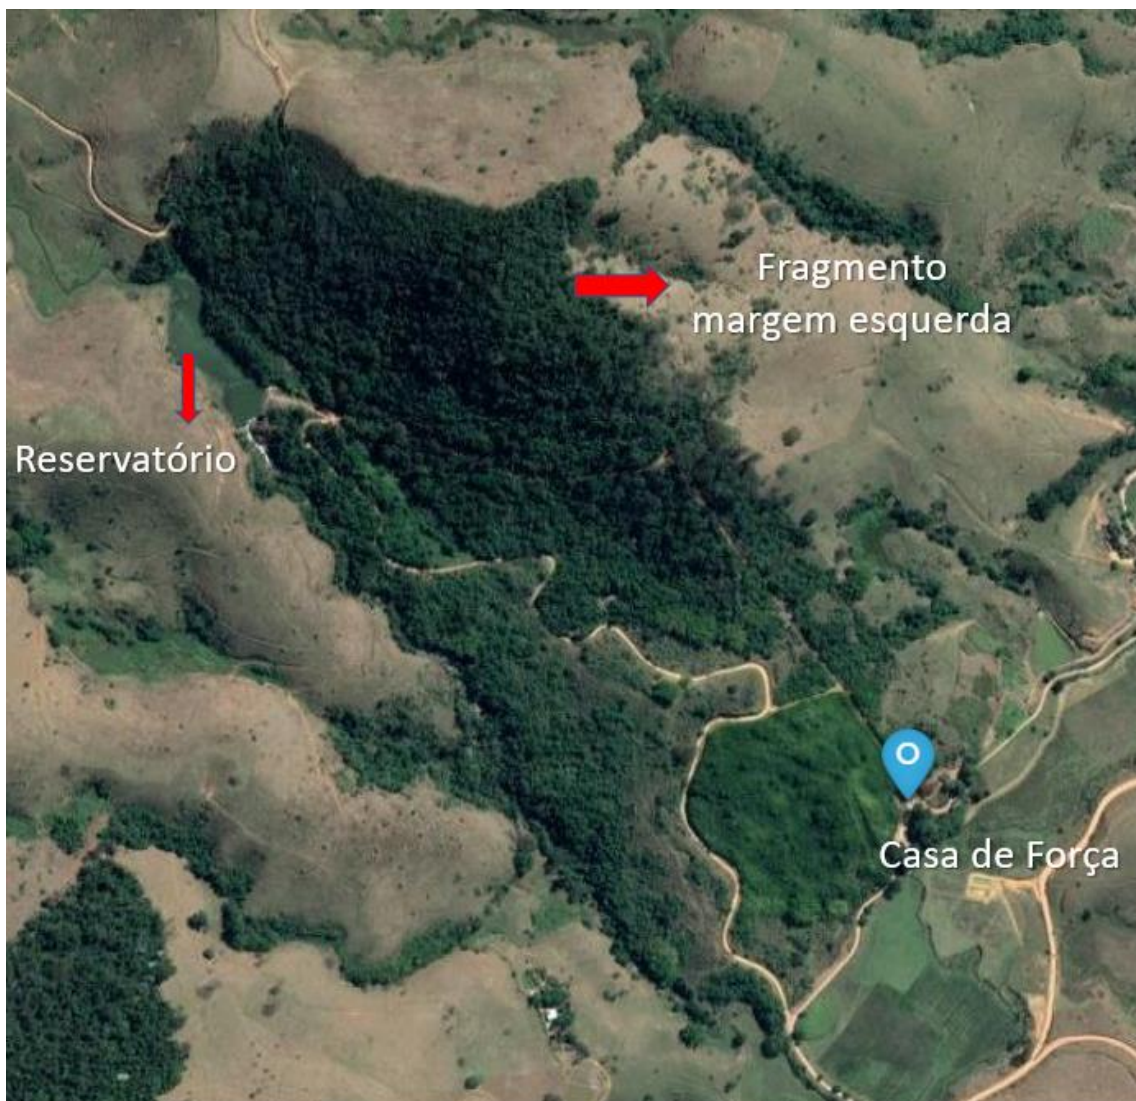
Figura 3: Aspecto da cobertura vegetal na área da CGH Santa Cecília.

A CGH Santa Cecília está inserida no Bioma Mata Atlântica, em uma região onde as formações florestais estão em geral restritas aos topos de morro e não necessariamente conectadas. A AID apresenta um fragmento florestal de aproximadamente 25 hectares, faixas de mata ciliar no ribeirão Bom Sucesso no trecho à montante do remanso até o barramento, na margem esquerda do reservatório (a qual pertence ao empreendedor), cobrindo e acompanhando áreas do conduto forçado, envolvendo a Casa de Força, até a confluência com o ribeirão Samambaia. Na margem direita (pertencente a terceiros) a vegetação é caracterizada por extensas áreas de pastagem (Figura 2).

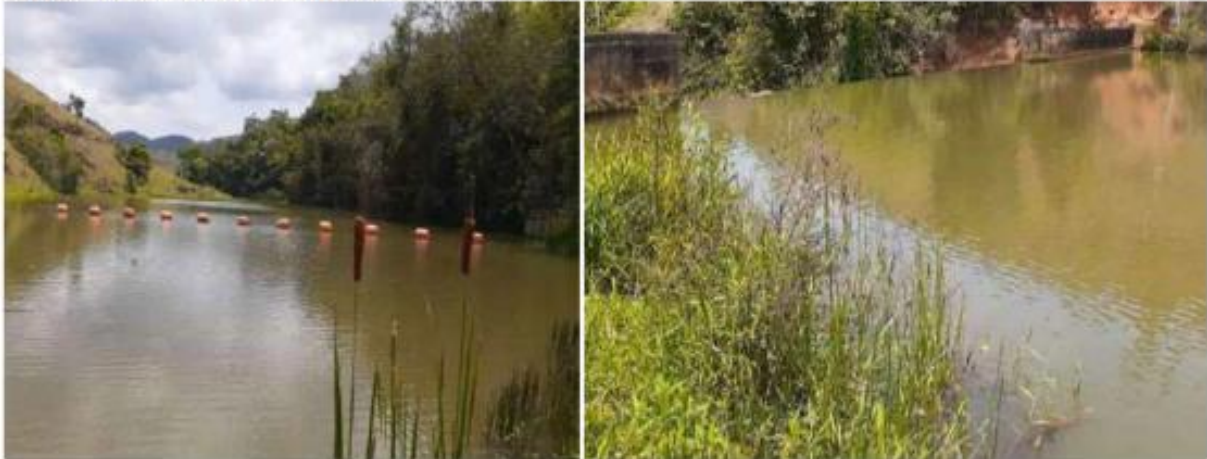
**P-01 - Ribeirão Bom Sucesso no reservatório da CGH Santa Cecília**

Figura 4: Ponto de amostragem P01 – Coleta realizada em ambiente lêntico.

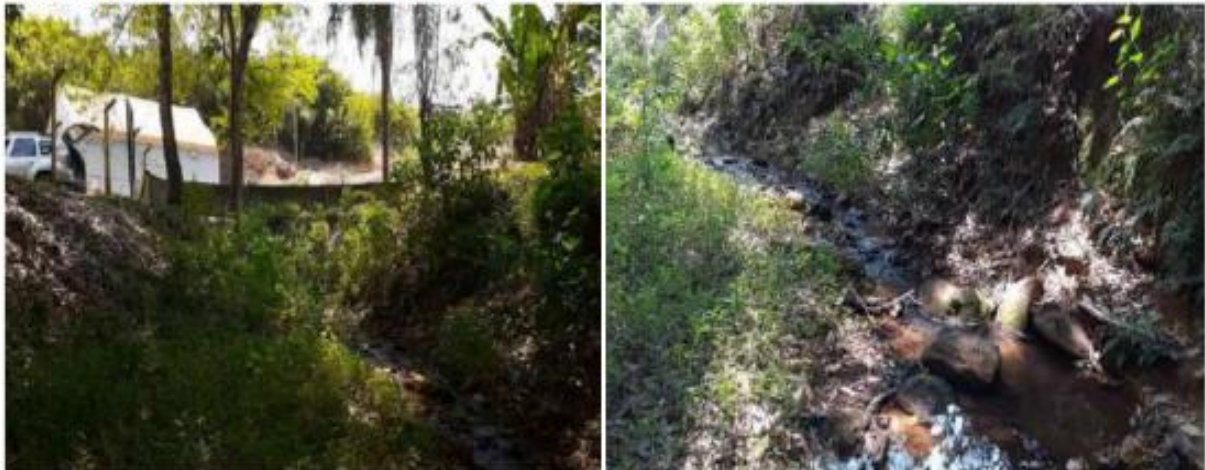
**P-02 - Imediatamente à jusante da Casa de Força**

Figura 5: Saída da água turbinada da CGH Santa Cecília/local de amostragem. Fonte: RADA.

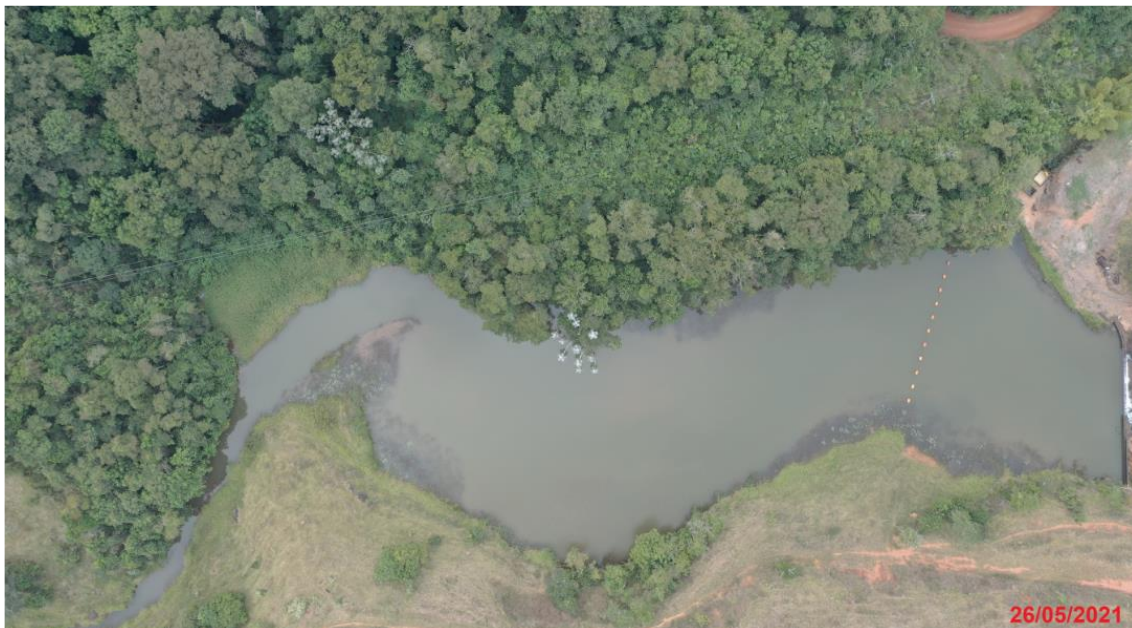
Foto 1: Vista do reservatório da CGH Santa Cecília, margem direita (do empreendedor) com cobertura florestal e margem esquerda (de terceiros) com áreas de pastagem. Fonte: Relatório Técnico de Situação.

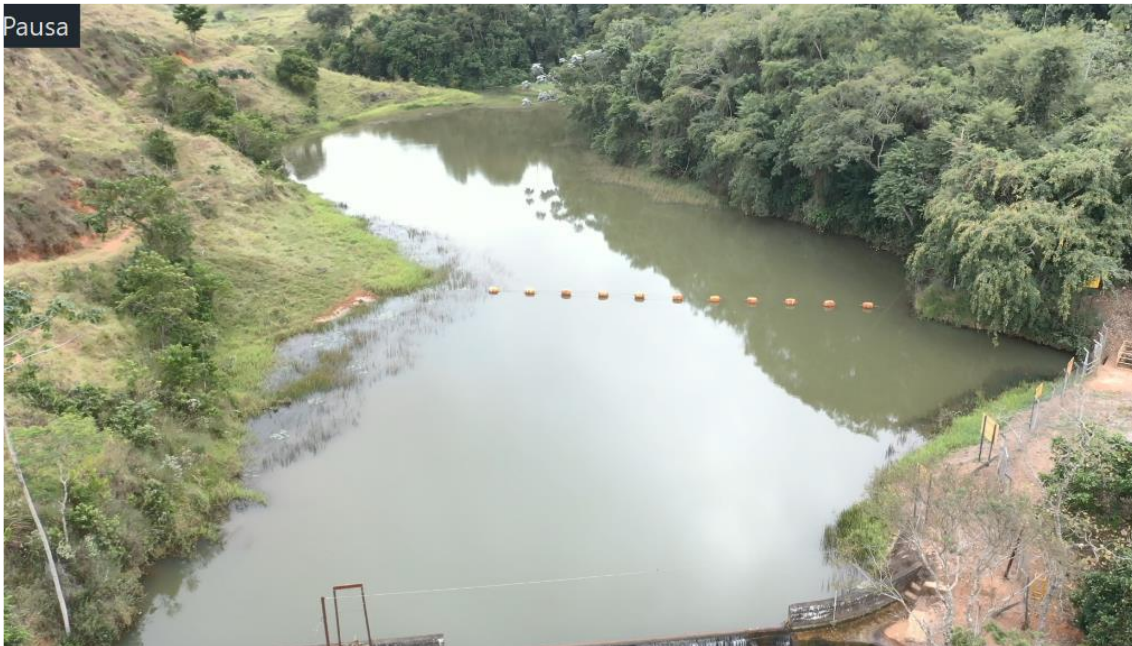
Foto 2: Visualização do reservatório da CGH Santa Cecília, foto datada de 26/05/21. Fonte: Relatório Técnico de Situação

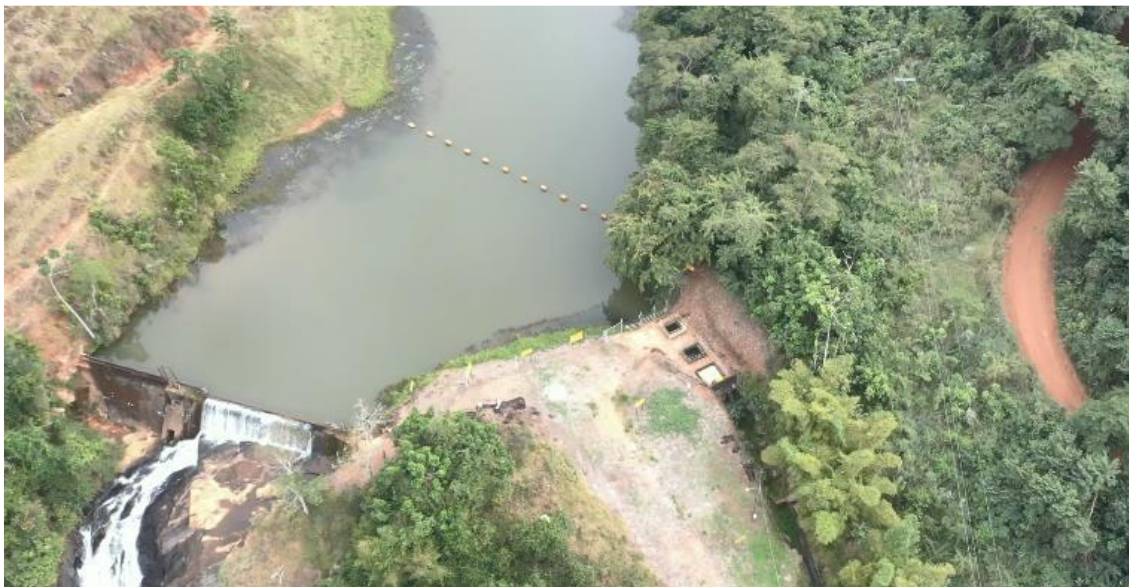
Foto 3: Barragem e tomada d'água da CGH Santa Cecília. Fonte: Relatório Técnico de Situação.

O eixo da barragem foi construído no leito do **ribeirão Bom Sucesso** às coordenadas UTM 23K 748783,4488 E/ 7660286,4329 N. Possui comprimento de aproximadamente 38 m, altura de 4 m e crista de 0,8 m. É constituída por 01 comporta de fundo, com as dimensões de 2,10 m de largura e 1,50 m de altura, localizada a 4 m de profundidade.

A tomada d'água é uma estrutura de concreto, no formato de galeria e que inicia a adução para o interior da CGH, que está localizada na margem esquerda do rio, desincorporada do barramento a cerca de 32 m, dotada de duas grades e uma comporta. A primeira grade apresenta uma malha grossa, que se encontra desativada e a segunda é de malha fina, com 15 mm e tem por finalidade a retenção dos arrastos. As dimensões do painel das grades são de 2,10 m x 2,00 m. Já as dimensões da comporta são de 2,10 m de

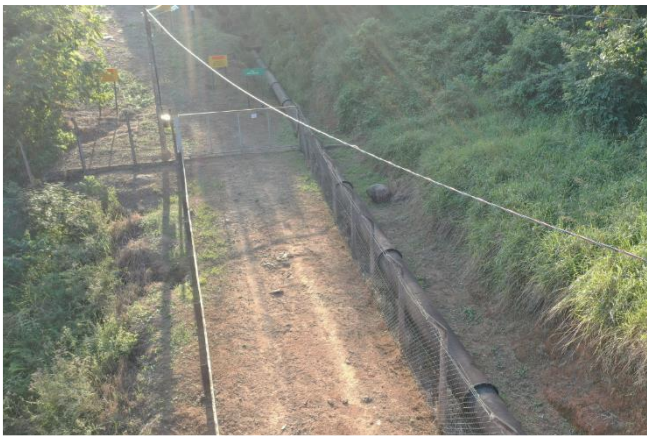
Foto 4: Trecho do canal de adução. Fonte: Relatório Técnico de Situação.

A adução desde a tomada d'água até a casa de força se estende por 1050 m, com uma declividade de 148m e por um tubo de aço com 0,55 de diâmetro. Os primeiros 524 m, que levam até a Chaminé de Equilíbrio com 8,8 m de altura por 3,60 m de diâmetro, percorrem um trecho com leve inclinação. A porção final da adução com 526 m segue em queda acentuada e linha reta até a turbina, na Casa de Força.

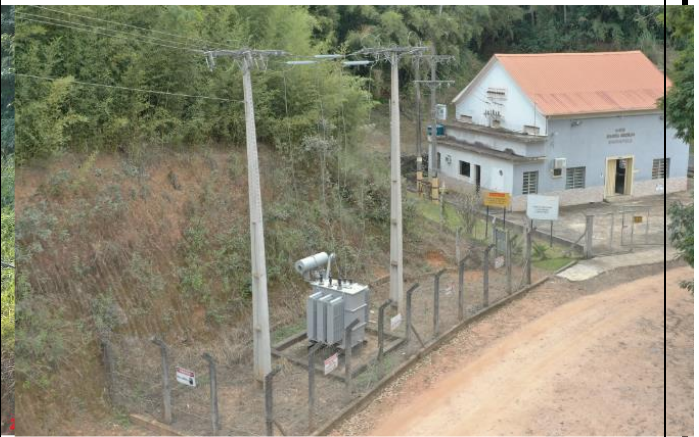
Foto 5: Casa de Força. Fonte: Relatório Técnico de Situação.

O sistema de geração, instalado no interior da Casa de Força, é constituído por excitatriz, gerador, sistema de freio e turbina. A única turbina da CGH é a de modelo Pelton Simples, com dois bicos injetores de água, gerando 424 KW de potência nominal, com rotação de 900 rpm e vazão de 358 l/s. A potência instalada é de 0,42 MW e a assegurada é de 0,33 MW. O gerador é Siemens, com potência de 530 KVA, proporcionando uma tensão de 400 V. A localização geográfica pode ser feita pelas coordenadas em UTM 23 K 749584,4845 E 7659815,5898 N.

A CGH Santa Cecília apresenta apenas um transformador elevador de tensão com potência de 530 VA no interior da Casa de Força, o qual eleva a tensão gerada de 400 V para 6,6 KV, que são transmitidos por cabeamento até a CGH Miguel Pereira (pertencente ao mesmo grupo). Desta em diante a tensão se eleva para 22 KV, que são interligados às linhas de transmissão em Cataguases.

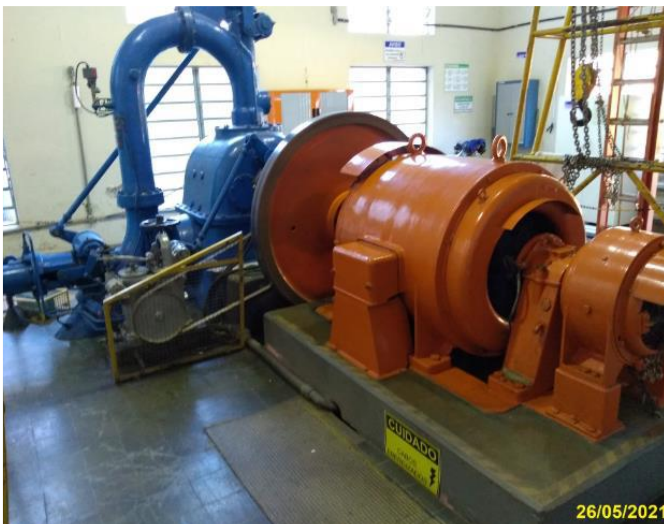
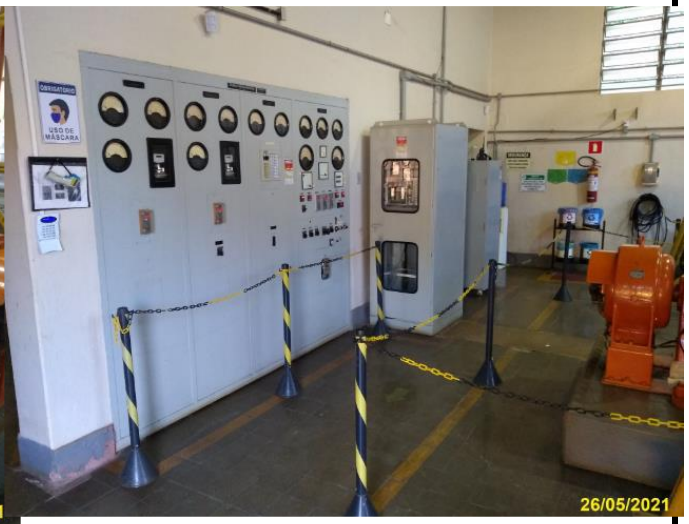
Fotos 6 e 7: Interior da sala de máquinas da CGH Santa Cecília. Fonte: Relatório Técnico de Situação.

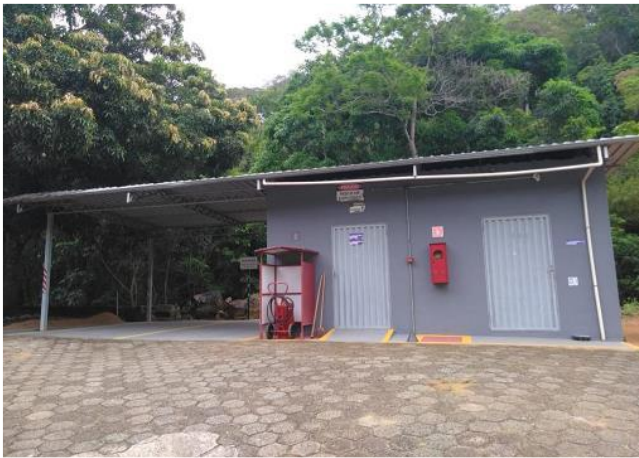
Foto 8: Depósito de Resíduos Perigosos localizado na CGH Miguel Pereira (mesmo empreendedor). Fonte: Relatório Técnico de Situação.

São armazenados no Abrigo de Resíduos e Produtos Perigosos localizado próximo à casa de força da CGH Miguel Pereira (empreendimento próximo à CGH Santa Cecília, pertencente ao mesmo empreendedor). É constituído por um cômodo fechado, com área de 16,80 m<sup>2</sup>, dotado de cobertura, piso impermeável e bacia de contenção de vazamentos. É isolado por meio de chaves e cadeado para impedir a entrada de pessoas não autorizadas, possui sinalização e identificação externas para garantir a segurança.

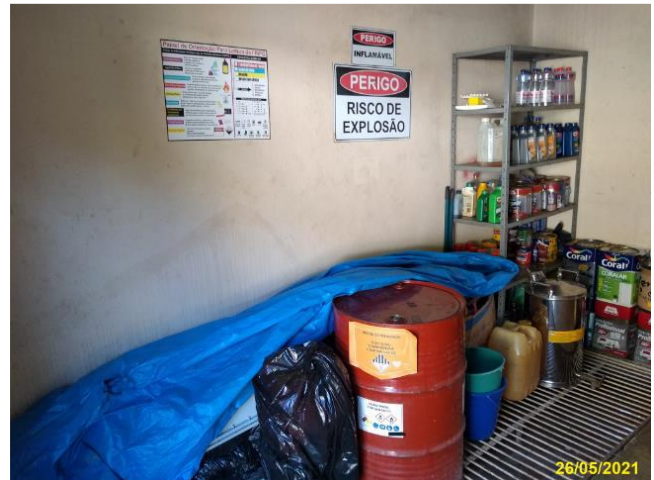
Foto 9: Vista do interior do Depósito de Resíduos Perigosos. Fonte: Relatório Técnico de Situação.
