PARECER ÚNICO Nº 04/2021 SEMAD/SUPRAM NORTE-DRRA		
INDEXADO AO PROCESSO: Licenciamento Ambiental	PA COPAM: 00056/1989/035/2015	SITUAÇÃO: Sugestão pelo Deferimento
FASE DO LICENCIAMENTO:	Revalidação de Licença de Operação	VALIDADE DA LICENÇA: 10 anos

EMPREENDEDOR: LafargeHolcim Brasil S.A.	CNPJ: 60.869.336/0232-49
EMPREENDIMENTO: LafargeHolcim Brasil S.A.	CNPJ: 60.869.336/0232-49
MUNICÍPIO: Montes Claros	ZONA: Rural
COORDENADAS GEOGRÁFICAS (DATUM): WGS84	LAT/Y 16° 40' 24,17" LONG/X 43° 53' 16,76"

O presente parecer visa subsidiar a Câmara Técnica de Assuntos Minerários (CMI) no processo de julgamento do pedido de Revalidação de Licença de Operação (RevLO) do empreendedor **LafargeHolcim Brasil S.A.**, município de Montes Claros.

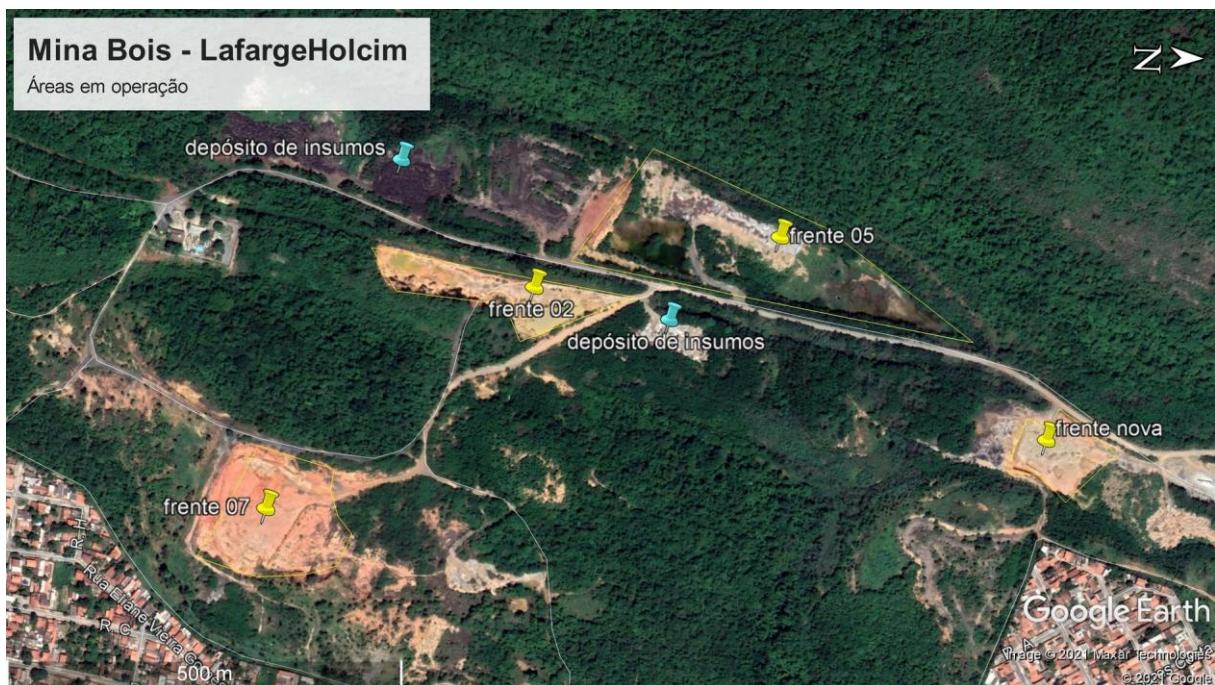
Áreas de operação da Mina Bois.

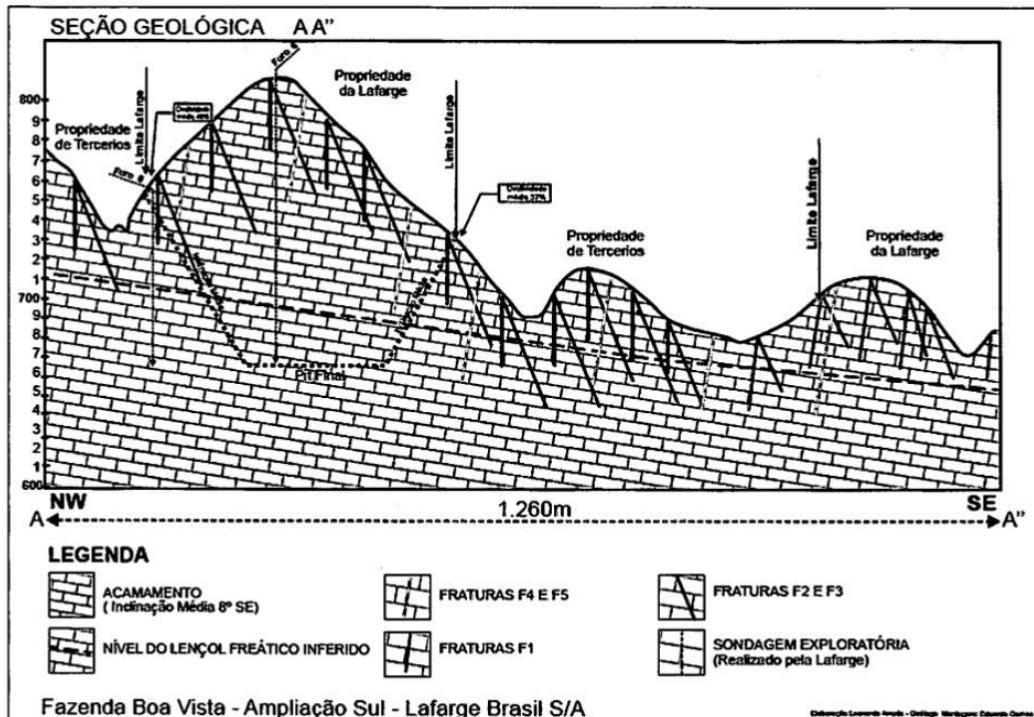
Localização do nível de água subterrânea em uma seção central, direção aproximada leste-oeste, da área de Expansão da Mina Boa Vista.

Quanto à área da Expansão da Mina Boa Vista, o estudo indica o nível de água subterrâneo por volta da cota 700 m. Portanto, neste momento não é necessário realizar rebaixamento de lençol, mas pode vir a ser próximo ao final da vida útil.

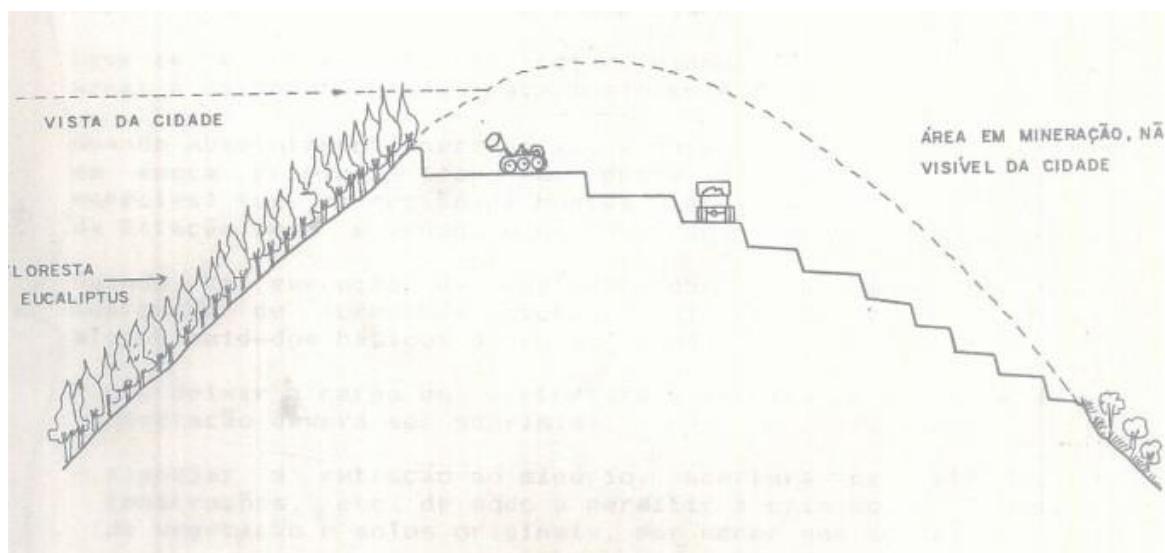
A proposta aprovada na LI é de que a lavra nesse alinhamento ocorra sempre que possível no flanco não visível da paisagem, assim como deve ser mantida uma floresta de eucaliptos, leucenas e árvores nativas no flanco visível, desde a base até a crista do morro, servindo como barreira visual.

Conforme plano de lavra protocolado em 2012 (junto com o PRAD), ao final dos 45 anos de operação, os bancos do lado leste estarão cerca de 20 metros (2 bancos) abaixo dos bancos da porção oeste da cava, deixando essa parte a vista para o município.

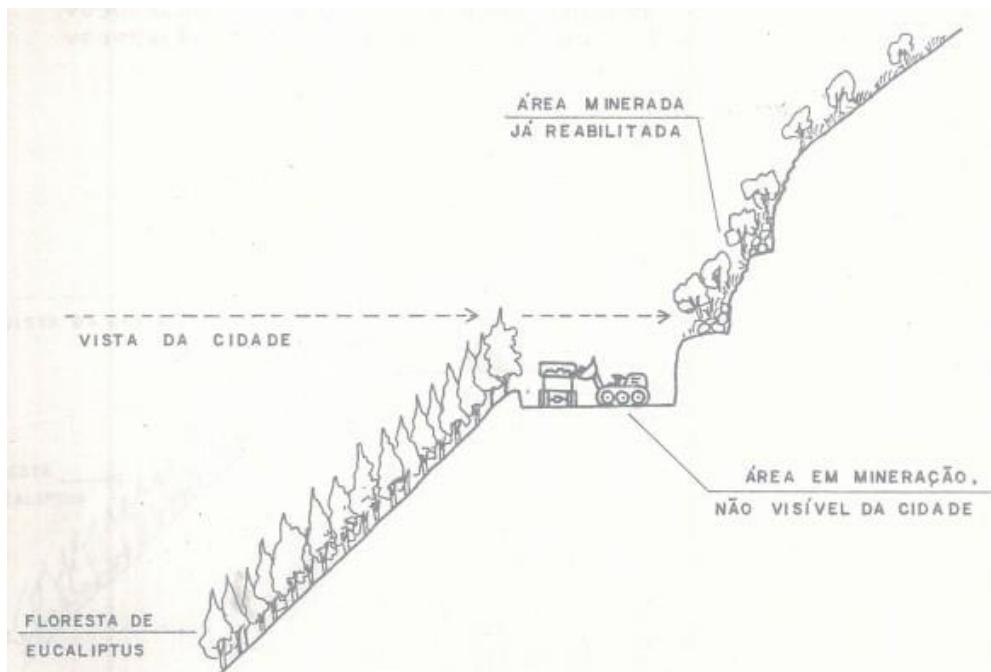
O PCA (1992) previu esse tipo de situação, propondo que a lavra sempre ocorra em bancos escondidos pela floresta de eucaliptos (ou pelo lado leste da cava) e que os bancos expostos à cidade já estejam reabilitados.

Até o momento não houve o plantio de uma barreira de eucaliptos. Dessa forma, a barreira visual ocorrerá pela vegetação nativa. Essas medidas de minimização de impacto visual serão condicionantes à emissão desta renovação.

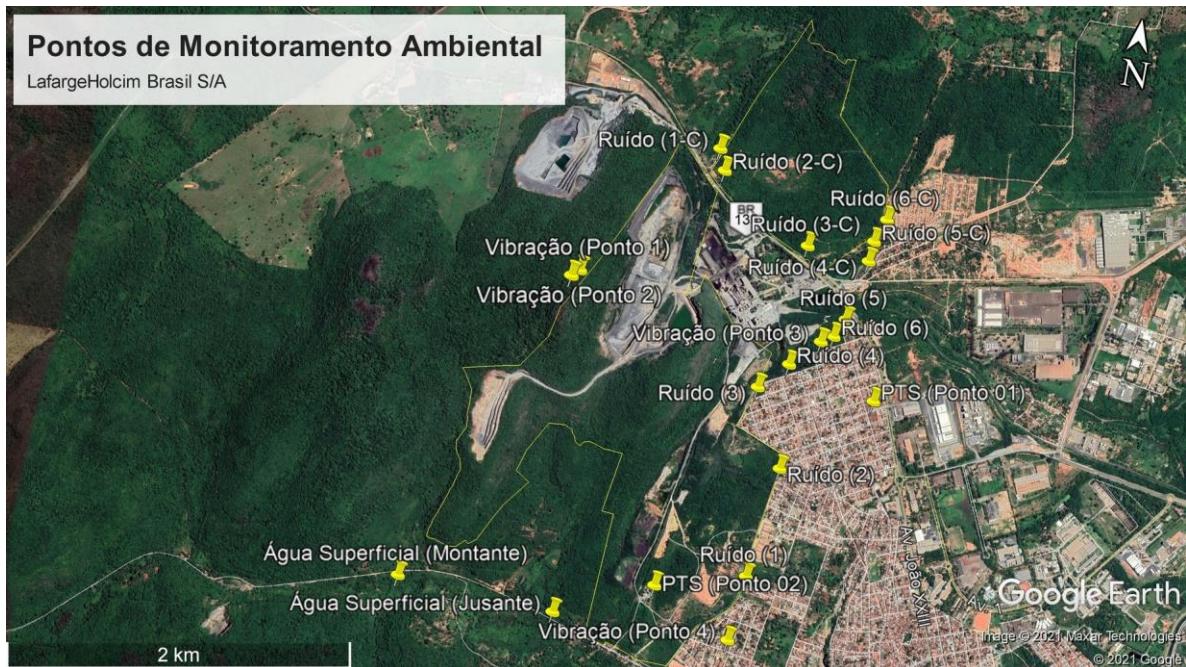
Abaixo segue um mapa com a localização dos pontos que a empresa tem utilizado no monitoramento de qualidade da água superficial, de partículas em suspensão, de ruídos e de vibrações.

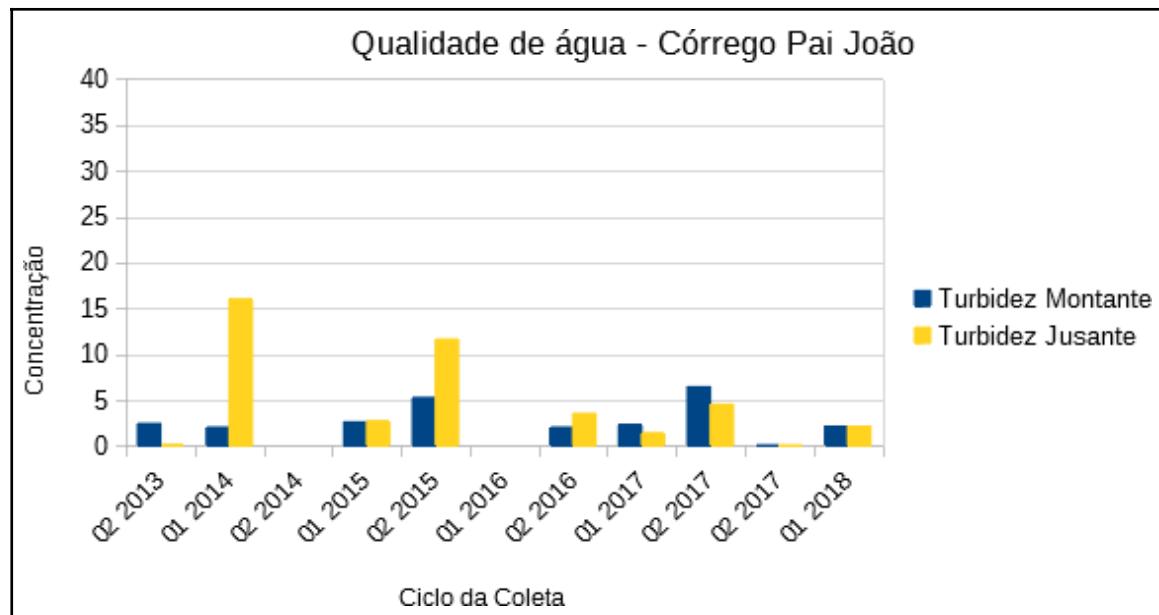
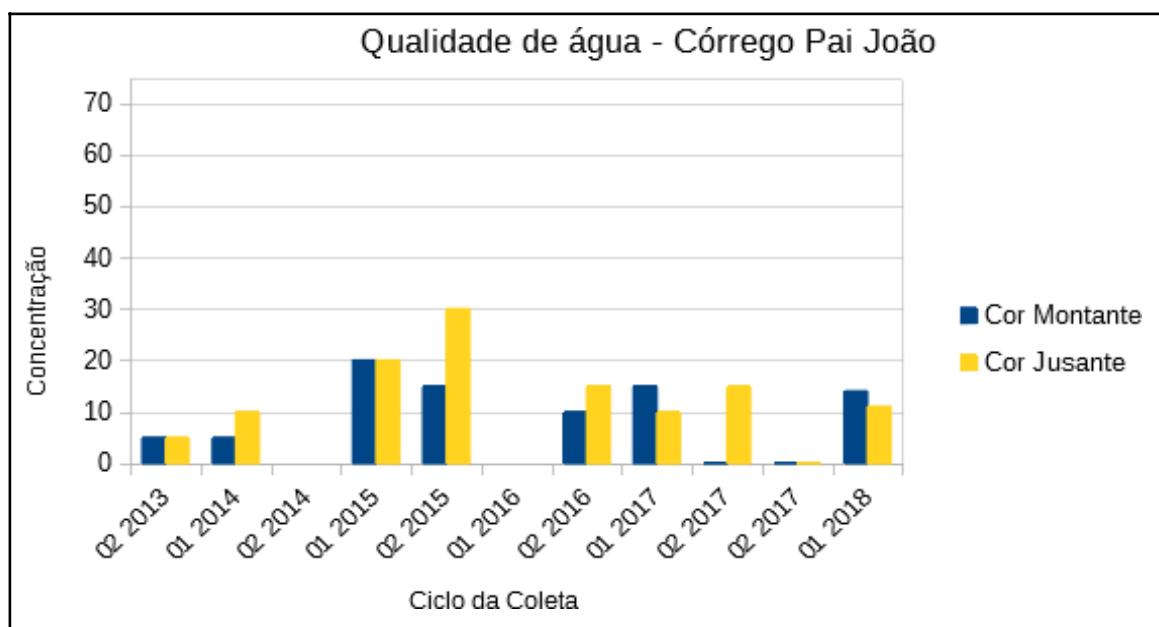
Chama a atenção os aumentos em todos esses parâmetros a montante no primeiro semestre de 2014 e na turbidez e cor aparente no segundo semestre de 2015, seguido por retorno às concentrações prévias nos períodos seguintes.

Cabe lembrar que entre 2013 e 2015 foi realizada a supressão de vegetação da 1^a etapa da Expansão da Mina Boa Vista, o que pode ser a causa dessa variação. Contudo, essas alterações foram pontuais e já estão normalizadas, além de não terem implicado em alteração do enquadramento do Córrego Pai João (classe 2 – DN COPAM/CERH 01/2008).

Considerando que o momento mais impactante para carreamento de sedimentos é entre a supressão de vegetação e a remoção da cobertura de terra e solo que fica sobre a rocha sã, e que a empresa ainda não concluiu a supressão para toda a área de expansão da mina boa vista, entendemos que esse monitoramento no Córrego Pai João deve ser mantido.

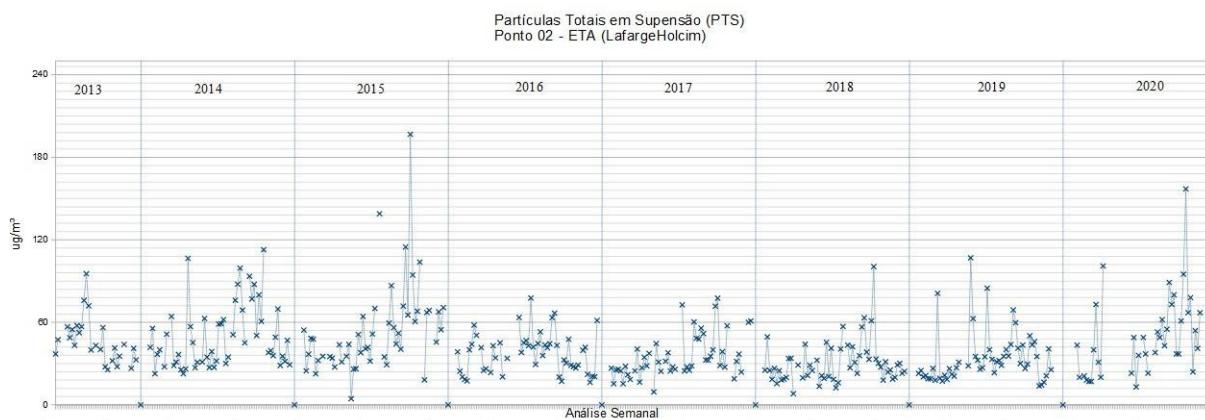
Este parecer analisa somente os resultados para o ponto P02, por este encontrar-se mais próximo das áreas de lavra (Mina Bois e Expansão da Boa Vista). O gráfico abaixo mostra a concentração de Partículas Totais em Suspensão semanal entre junho de 2013 e dezembro de 2020.

Nota-se que os anos de 2014 e 2015 apresentaram concentrações mais elevadas que os demais anos no período seco. Novamente, esse resultado coincide com o período de supressão de vegetação no empreendimento.

Entretanto, nenhuma amostra apresenta valor acima do padrão secundário ou da média geométrica anual de PTS, e não mais que uma amostra esteve acima do padrão primário de PTS, conforme estabelecido nas resoluções CONAMA.

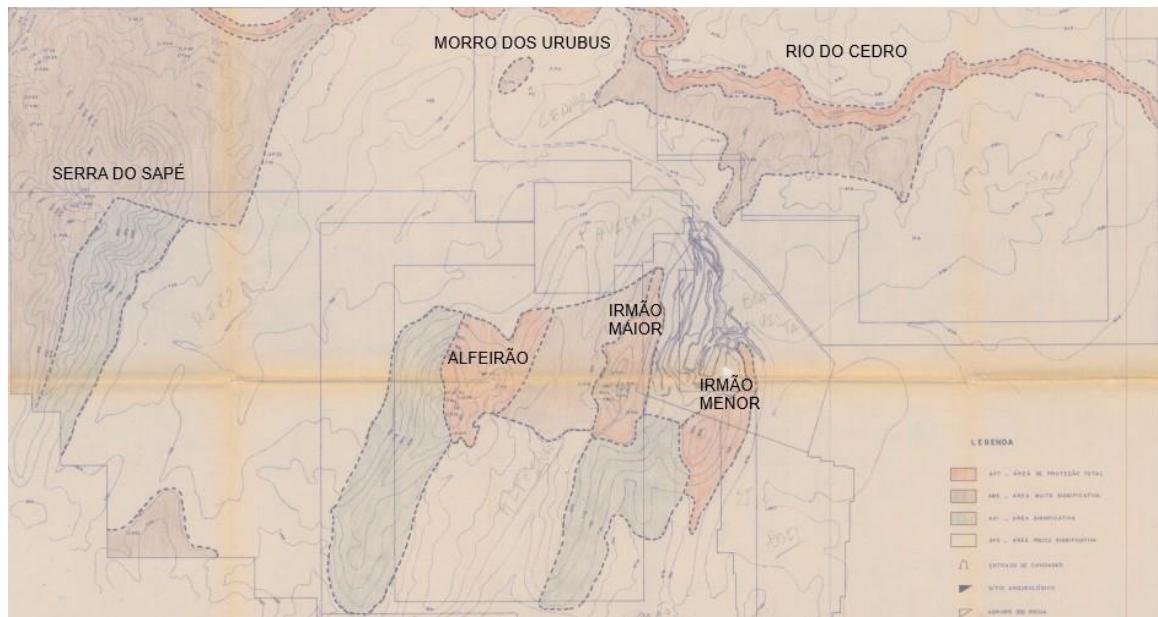
Zoneamento Ambiental das poligonais de direito minerário. Adaptado do EIA (1991).

O Morro Dois Irmãos, Morro do Alfeirão e APP do Rio Cedro foram consideradas como APT, portanto, não podem sofrer qualquer intervenção. A mineração também está restrita, devido à classificação como AMS, em quase toda a Serra do Sapé, no Morro do Urubu, no espaço entre os morros do Alfeirão e Irmão Maior e em parte da vegetação na margem esquerda do Rio Cedro.

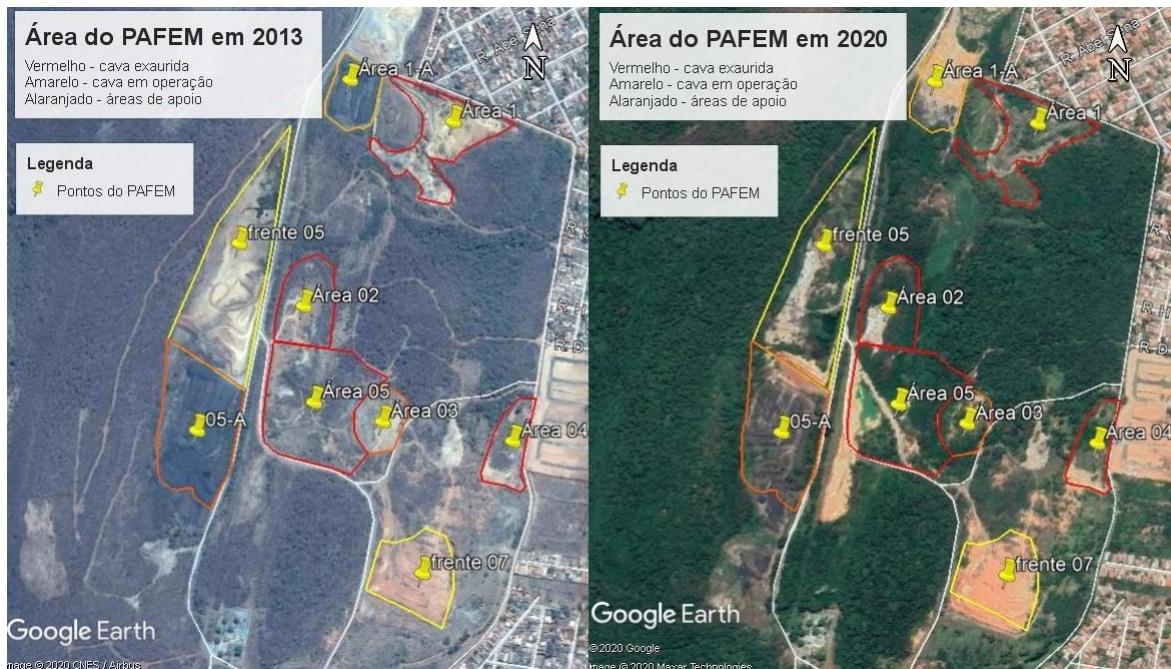
Abaixo segue uma comparação entre as áreas em 2013 e 2020:

Notam-se algumas alterações quanto ao que havia sido proposto para as áreas. Foi solicitado por informação complementar um relatório das atividades de recuperação desenvolvidas no período de 2013 a 2020.

A empresa informa que iniciou o trabalho de remoção de espécies invasoras, que realizou a reconformação topográfico da Área 1 e Frente 05 e que realizou plantios nas Áreas 1 e 5.

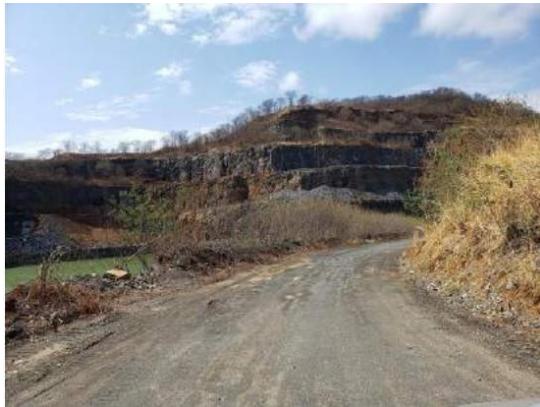
Foto 01. Visão geral Mina Boa Vista, com taludes em recuperação e lagoa pluvial

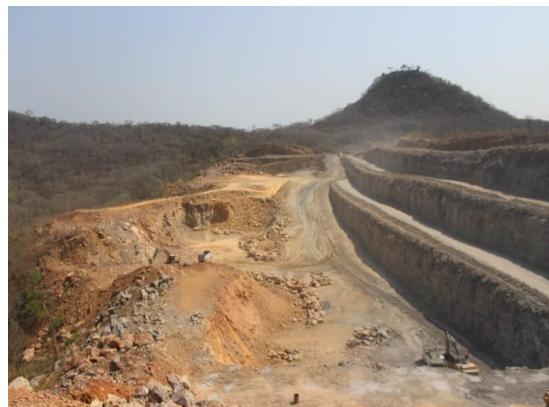
Foto 02. Visão geral da Expansão da Mina Boa Vista. Morro Irmão Maior ao fundo.

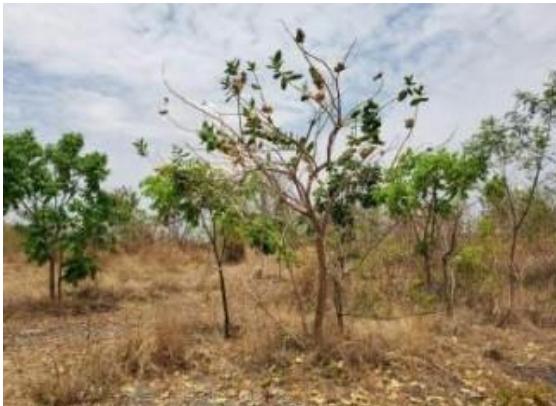
Foto 03. Área em recuperação na região na Mina Bois

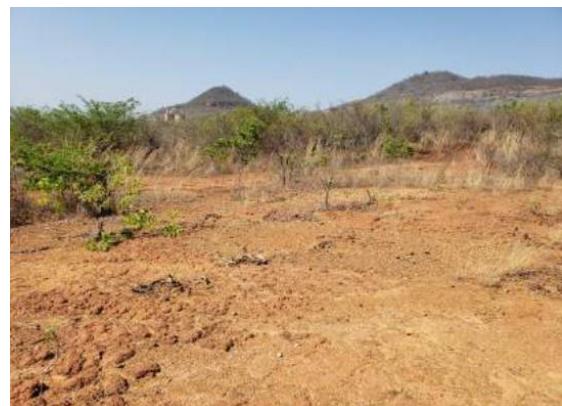
Foto 04. Visão geral da área denominada Mina Cedro.

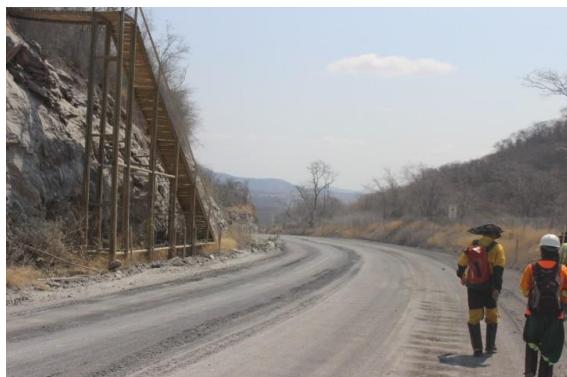
Foto 05. Escada de fauna implantada pelo projeto Estrada Ecológica.

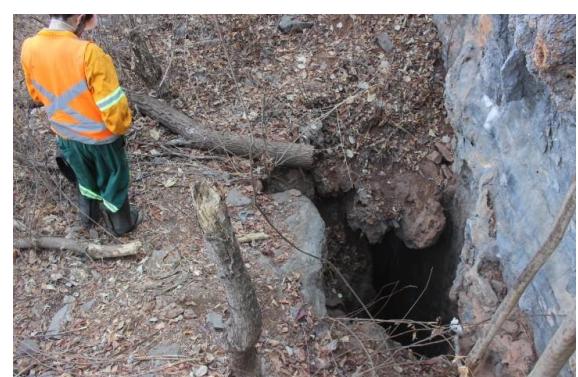
Foto 06. Entrada da caverna LG04, distante mais de 250 m das operações.
