**À CÂMARA DE ATIVIDADES MINERÁRIAS DO CONSELHO DE POLÍTICA
AMBIENTAL DE MINAS GERAIS – CMI/ COPAM**

Ref.: Relato de Pedido de Vistas

PU 0345613/2019 (SIAM)

EMPREENDEDOR: BELMONT MINERAÇÃO LTDA. **CNPJ:** 16.941.833/0004-30
Processo administrativo nº:00398/1998/003/2001 (LO nº 081/2002) / Atual PA Nº
24433/2017/001/2017 (Revalidação da LO).

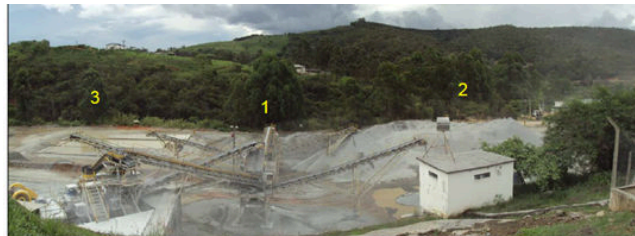
Vista geral da área de beneficiamento. Em primeiro plano observa-se a I.T.M. de britagem e peneiramento (1) ao fundo o pátio de produto (2) e a área de decantação do efluente gerado na produção de areia de gnaíse (3).

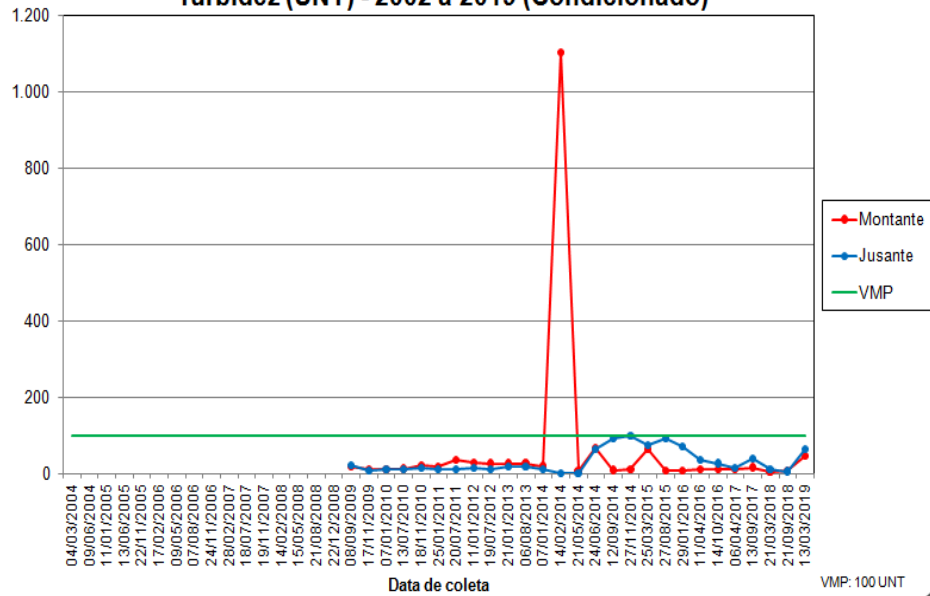
Turbidez (UNT) - 2002 a 2019 (Condicionado)

ANÁLISE FÍSICO QUÍMICA CÓRREGO PAU RAIZ

VMP: 100 UNT

- No período de 2002 a 2008, houve ausência de análise para 03 (três) parâmetros condicionados: turbidez, cor e coliformes fecais sendo que, a partir de 2009 até 2019, todos os 6 (seis) parâmetros exigidos foram analisados, sendo mostrados no gráfico anexo a este documento.

Mesmo se tratando de análises semestrais, é possível verificar análises extras realizadas nos anos de 2010 (03 análises – jan, jul e nov); 2014 (06 análises jan, fev, mai, jun, set e nov) e 2016 (03 análises – jan, abr e out) .De todas as 45 análises realizadas, observa-se que não houve nenhum resultado acima do limite de tolerância à jusante do empreendimento para os parâmetros turbidez, sólidos em suspensão e pH.

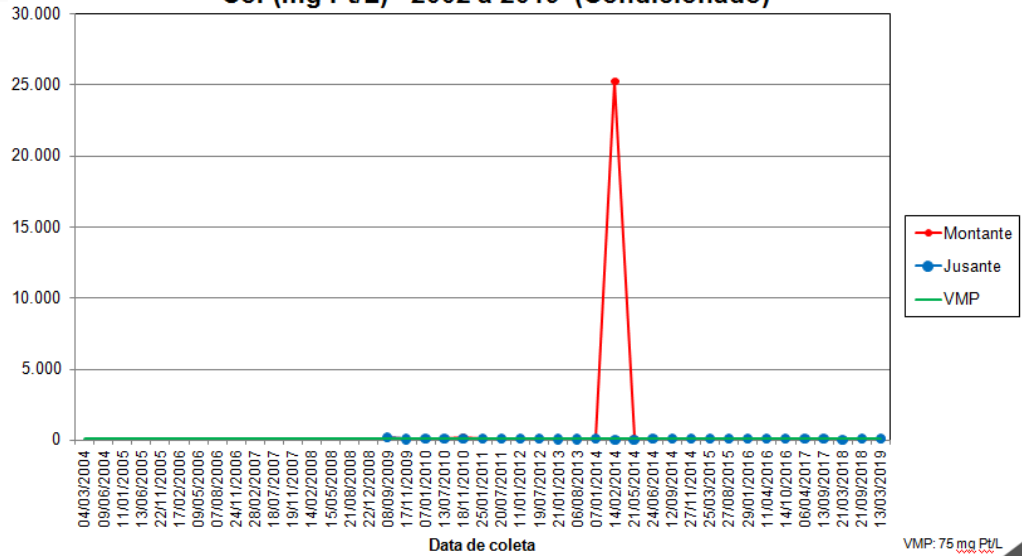
Cor (mg Pt/L) - 2002 a 2019 (Condicionado)

ANÁLISE FÍSICO QUÍMICA CÓRREGO PAU RAIZ

VMP: 75 mg Pt/L

Para os outros parâmetros houve pequenas variações a saber: cor (04 análises em 2009, 2017 e 2018), óleos e graxas (05 análises em 2009 a
