PARECER ÚNICO Nº 1104898/2016 (SIAM)

INDEXADO AO PROCESSO: Licenciamento Ambiental	PA COPAM: 14624/2006/003/2015	SITUAÇÃO: Sugestão pelo Indeferimento
FASE DO LICENCIAMENTO: Licença de Instalação em caráter corretivo – LIC	VALIDADE DA LICENÇA: ---

EMPREENDEDOR: Indústria de Cal SN Ltda.	CNPJ: 22.069.603/0001-82	
EMPREENDIMENTO: Indústria de Cal SN Ltda.	CNPJ: 22.069.603/0001-82	
MUNICÍPIO: Lavras	ZONA: Rural	
COORDENADAS UTM (DATUM): WGS84	X 498443,999 Y 7652833,470	
LOCALIZADO EM UNIDADE DE CONSERVAÇÃO: <input type="checkbox"/> INTEGRAL <input type="checkbox"/> ZONA DE AMORTECIMENTO <input type="checkbox"/> USO SUSTENTÁVEL <input checked="" type="checkbox"/> NÃO		
BACIA FEDERAL: Rio Grande UPGRH: GD2	BACIA ESTADUAL: Rio das Mortes SUB-BACIA:	
CÓDIGO: A-02-09-7	ATIVIDADE OBJETO DO LICENCIAMENTO (DN COPAM 74/04): Extração de rocha para produção de britas com ou sem tratamento	CLASSE 5
CONSULTORIA / RESPONSÁVEL TÉCNICO: Flávio Túlio de Queiroz Maria Isabela de Souza	REGISTRO: CREA-MG 48769/D CREA-MG 97057/D	
RELATÓRIO DE VISTORIA: 053/2015		DATA: 19/05/2015

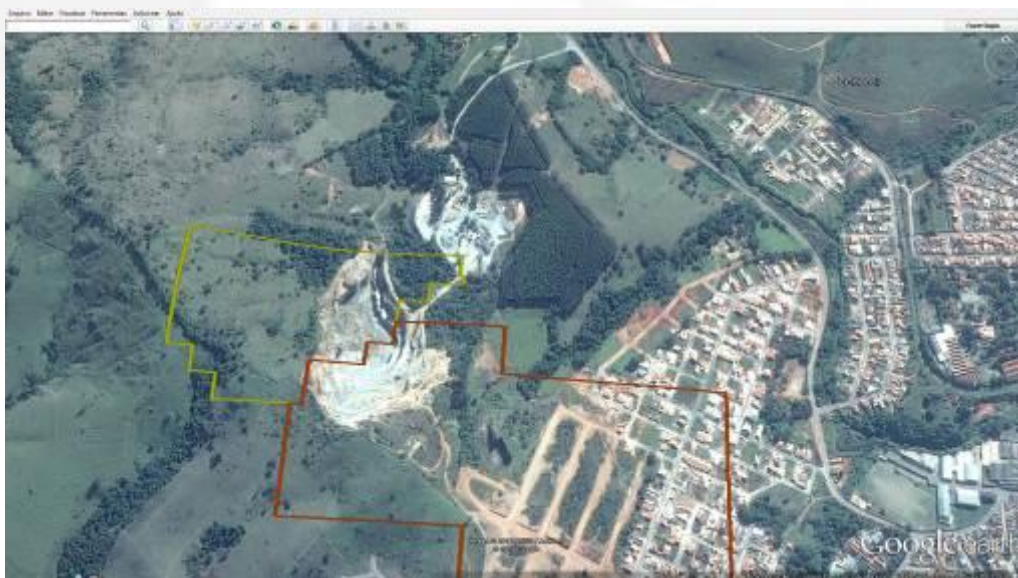
Figura 2: Expansão, sem licença, do empreendimento no sentido do DNPM 830.474/2000, polígono vermelho

A LP não autoriza nenhum tipo de supressão de vegetação, movimentação de solo, decapeamento, ou qualquer outro tipo de intervenção. Essas intervenções são autorizadas na licença de instalação. Logo, o esperado é que não haja nenhuma alteração no tamanho da cava do empreendimento, ao longo do tempo. Pelas imagens de satélite é possível observar que houve expansão da cava no sentido do DNPM 830.474/2000, como mostra a figura 2.

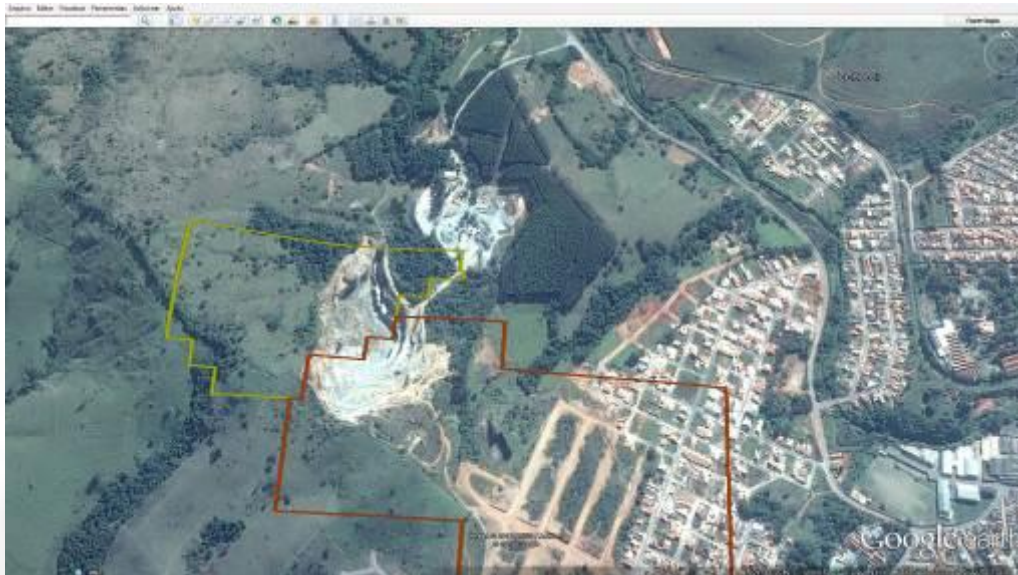
Figura 6: Expansão, sem licença, do empreendimento no sentido do DNPM 830.474/2000, polígono vermelho

Pelas imagens é possível observar que houve supressão de vegetação sem autorização do órgão ambiental competente.
