PARECER ÚNICO Nº 076/2017 – PROTOCOLO Nº 0885444/2017

INDEXADO AO PROCESSO: Licenciamento Ambiental	PA COPAM: 07754/2008/007/2013	SITUAÇÃO: Sugestão pelo Deferimento
FASE DO LICENCIAMENTO: Revalidação da Licença de Operação		VALIDADE DA LICENÇA: 10 anos

EMPREENDEDOR: LGA- Mineração e Siderurgia Ltda	CNPJ: 08.077.872/0003-21
EMPREENDIMENTO: LGA- Mineração e Siderurgia Ltda	CNPJ: 08.077.872/0003-21
MUNICÍPIO(S): Congonhas/MG	ZONA: Rural
COORDENADAS GEOGRÁFICAS Y 7728672,48	X 624919,54
(DATUM): SAD69 UTM/Fuso 23 S

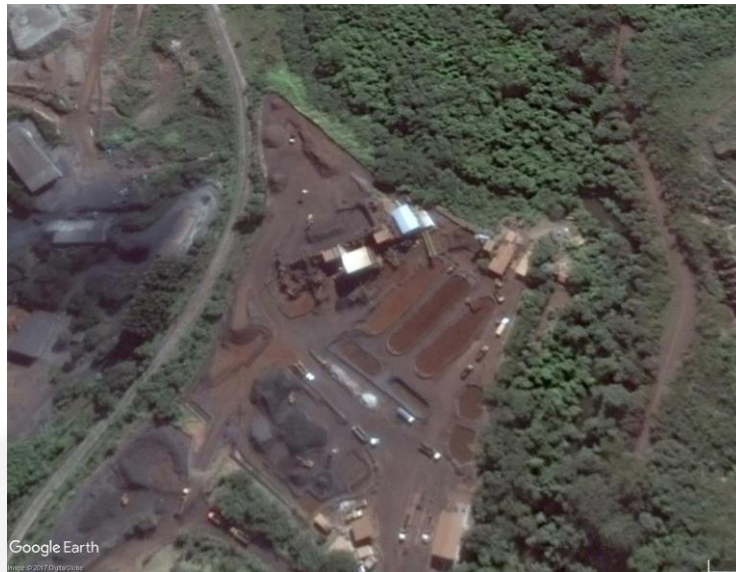
Toda a lama produzida no circuito de produção é tratada em tanques de decantação, e posteriormente direcionada para baias de decantação, para secagem. Atualmente, há três baias de decantação no empreendimento, com dimensões aproximadas de 60 metros de comprimento e 12 metros de largura cada uma. Após a etapa de secagem, estas lamas são misturadas ao rejeito gerado na ITM e direcionado para pilha de produto/rejeito de Lobo Leite.

Figura 1: Vista Geral do empreendimento. Destaca-se as 3 baias de decantação implantadas em superfície.

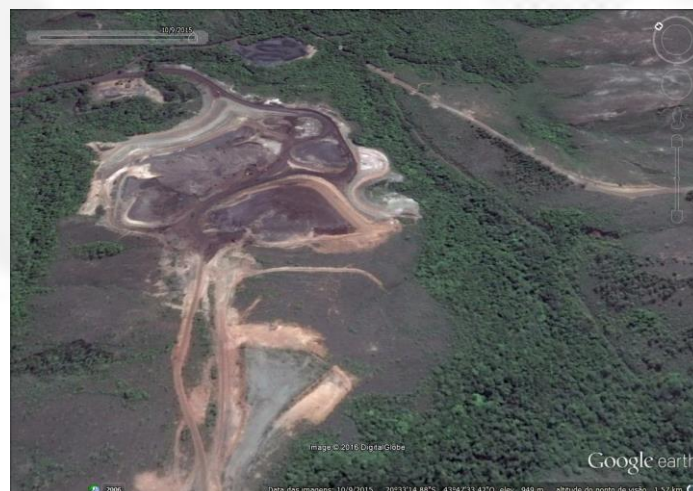
A pilha de produtos possui área final de 18,9 ha. Tratava-se de área constituída por cobertura vegetal representada por campo cerrado com elevado grau de antropização, além de áreas degradadas exemplificadas pelas voçorocas, já estabilizadas, que após todo tratamento necessário (drenagem de fundo, estudos geotécnicos) passou a estocar os produtos provenientes das UTM's. O material depositado nesta pilha é composto principalmente por produtos na granulometria arenosa (fração Sinter Feed - 74%), já desaguados. O percentual restante (26%) é composto por produtos finos, granulometria pellet feed. A taxa de geração destes produtos fora de especificação é de cerca de 475.000 t/ano.

Figura 2: Pilha de Estéril de 18,9 hectares que foi implantada no empreendimento.

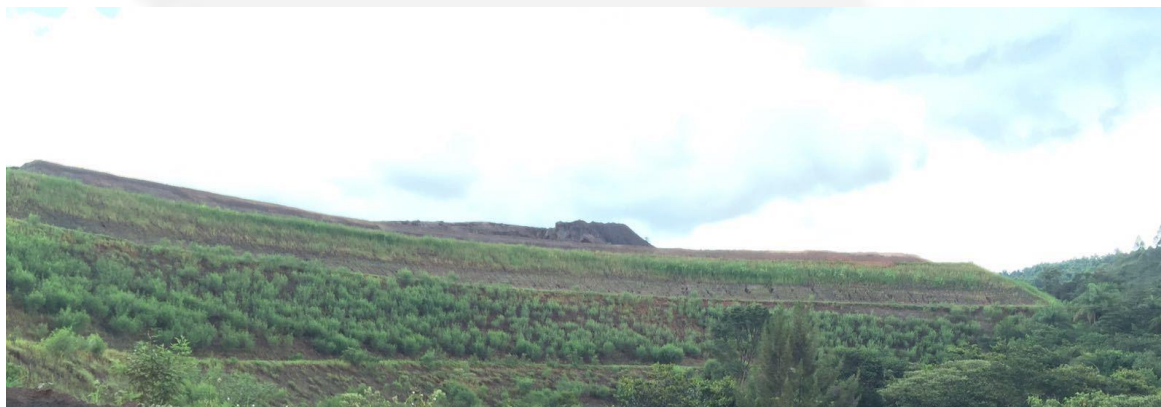
Em relação à condicionante nº 3, é apresentado abaixo foto de parte da pilha de estéril que utilizou a serapilheira depositada pelo empreendimento.

Figura 3: Pilha de Estéril do empreendimento
