GOVERNO DO ESTADO DE MINAS GERAIS
Instituto Mineiro de Gestão das Águas
Unidade Regional de Gestão das Águas - Sul de Minas - Unidade outorga

Ofício IGAM/URGA SM/OUTORGA nº. 132/2023

Assunto: Solicitação de informação complementar - ROTA DE OURO LTDA

Modo de uso: 15 - CANALIZAÇÃO E/OU RETIFICAÇÃO DE CURSO DE ÁGUA

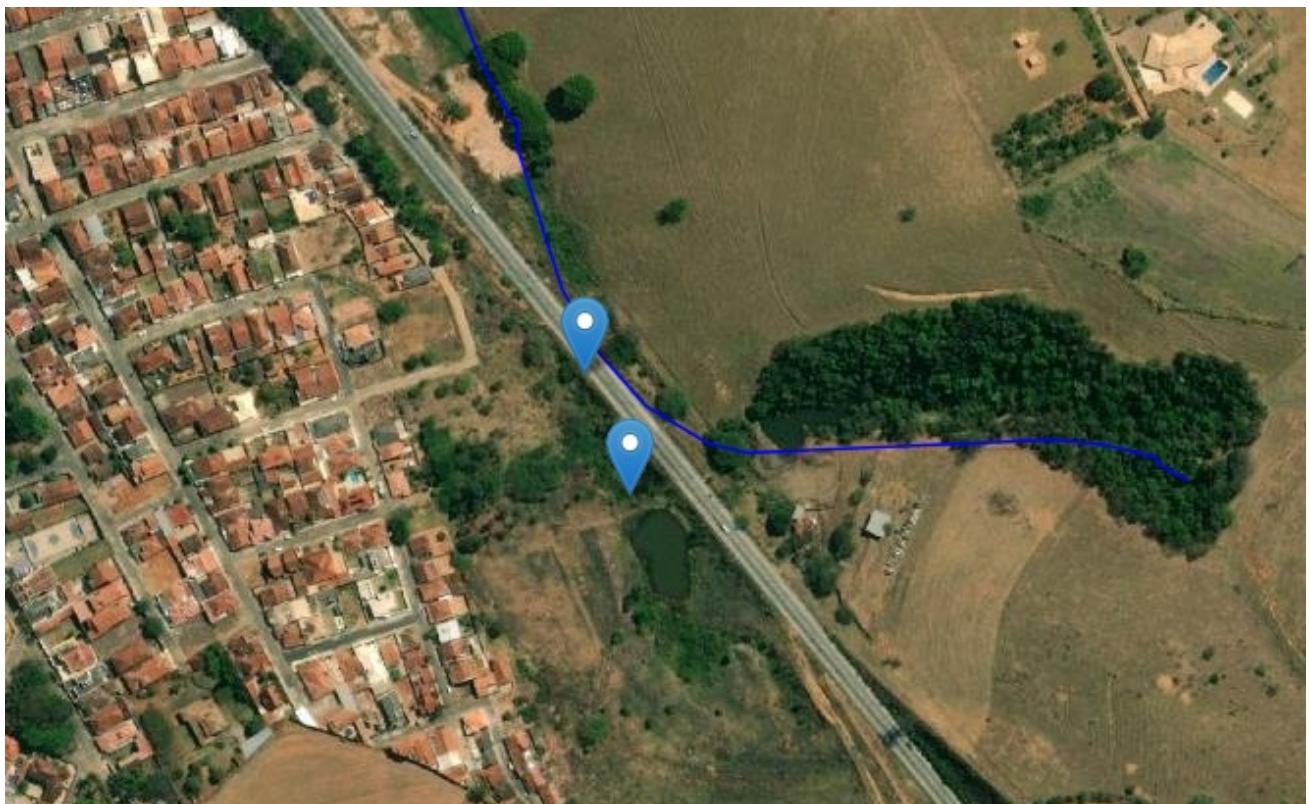
Figura 1 - Curso d'água.

- Informar se a estrutura extravasora do barramento está dimensionada para a vazão máxima de cheia e o cadastro da travessia a jusante da canalização;
- Esclarecer se há confluência do curso d'água da Figura 1 sobre o empreendimento em questão;
- Apresentar imagem de satélite da área em vermelha - Figura 2 contendo:
 - Direção do escoamento superficial;

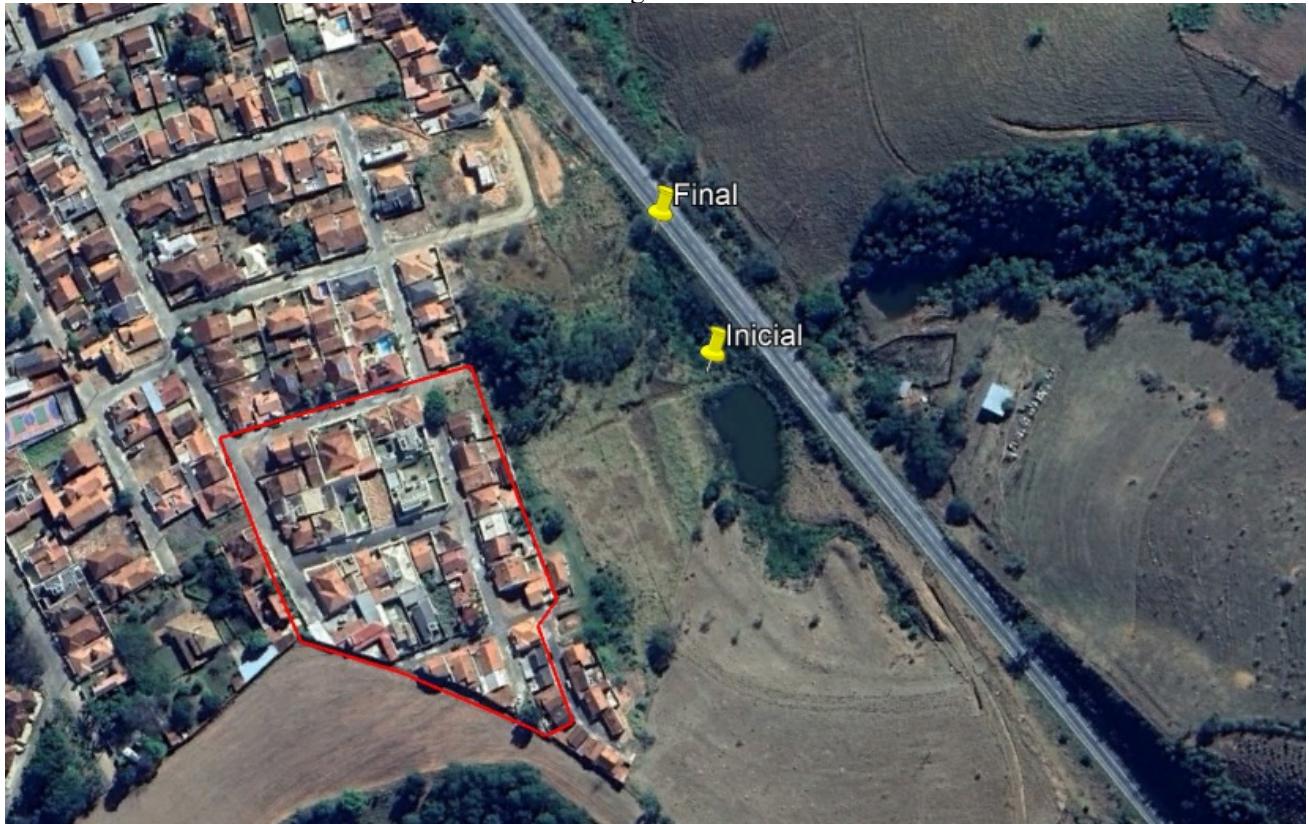
Figura 2

Em análise ao processo em questão verificou-se que foi informado que a coordenada da saída de água do barramento a montante é coincidente com o início da canalização (22°16'28.44"S / 46°21'32.32"W) e que o ponto final da canalização é coincidente com a coordenada de inicio da travessia (22°16'26.21"S / 46°21'33.22"W). Observou-se também que há um curso d'água próximo ao local da travessia, conforme Figura 1 abaixo. Ao analisar a topografia da área de estudo, verificou-se que uma parcela maior da região urbanizada contribui para com a área de drenagem do estudo, conforme visualizado no Google Earth Pro, pelo sistema Siam - camada altimetria e representado pela Figura 2.
