# AÇÕES IMPLEMENTADAS PELO IGAM APÓS O DESASTRE

Desastre na barragem B1 no complexo da Mina Córrego Feijão da Mineradora Vale/SA no município de Brumadinho – Minas Gerais

23 de abril de 2019

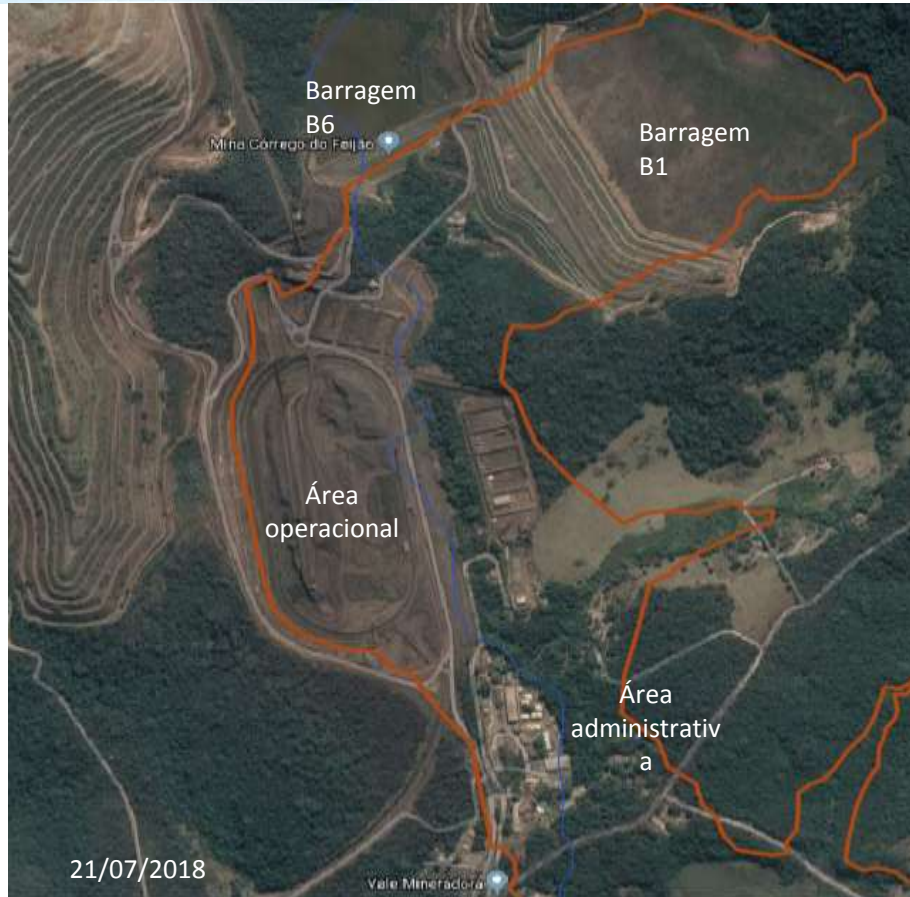
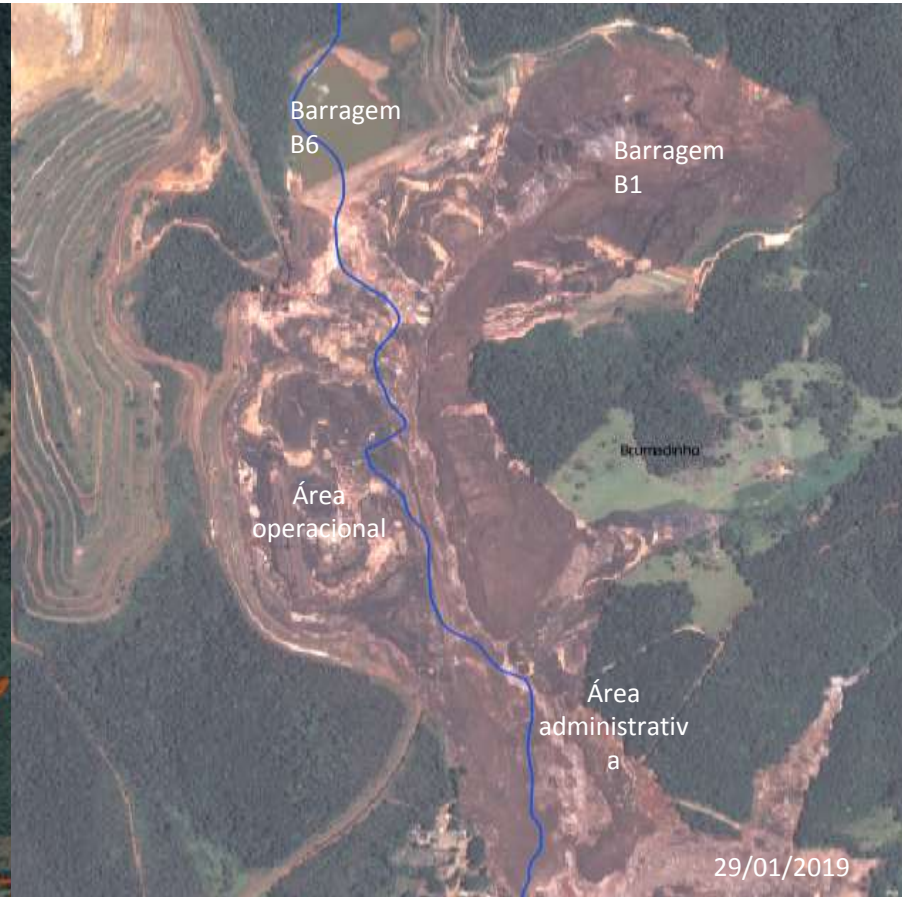
Área da Vale atingida pelo rejeito da Barragem B1 – Mina Córrego do Feijão. Brumadinho/MG.

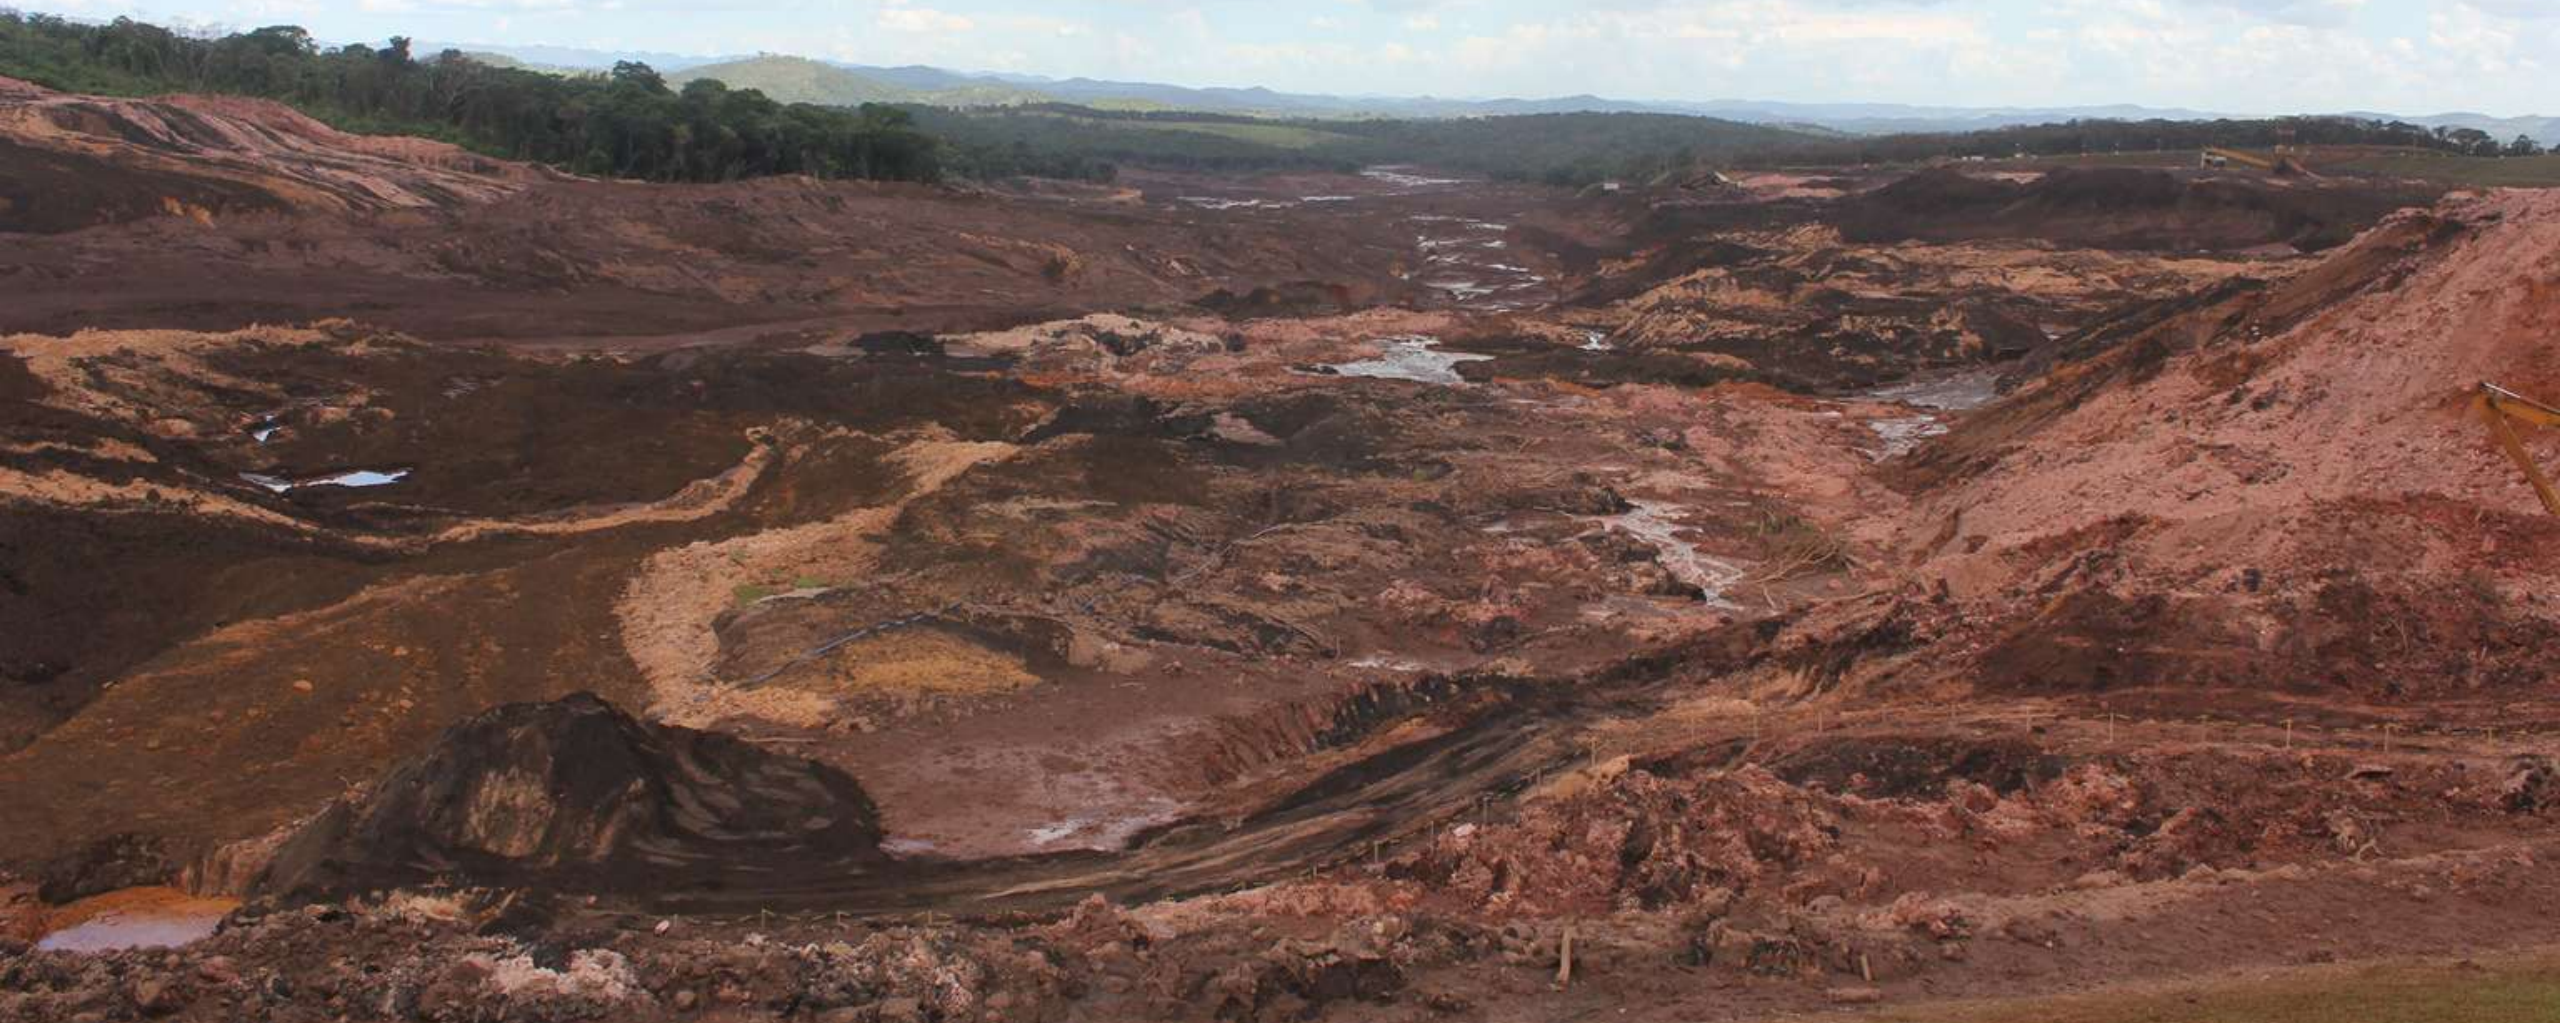
RESULTADOS – PRIMEIROS 83 DIAS (ATÉ 18/04)

# Plano de Monitoramento Emergencial

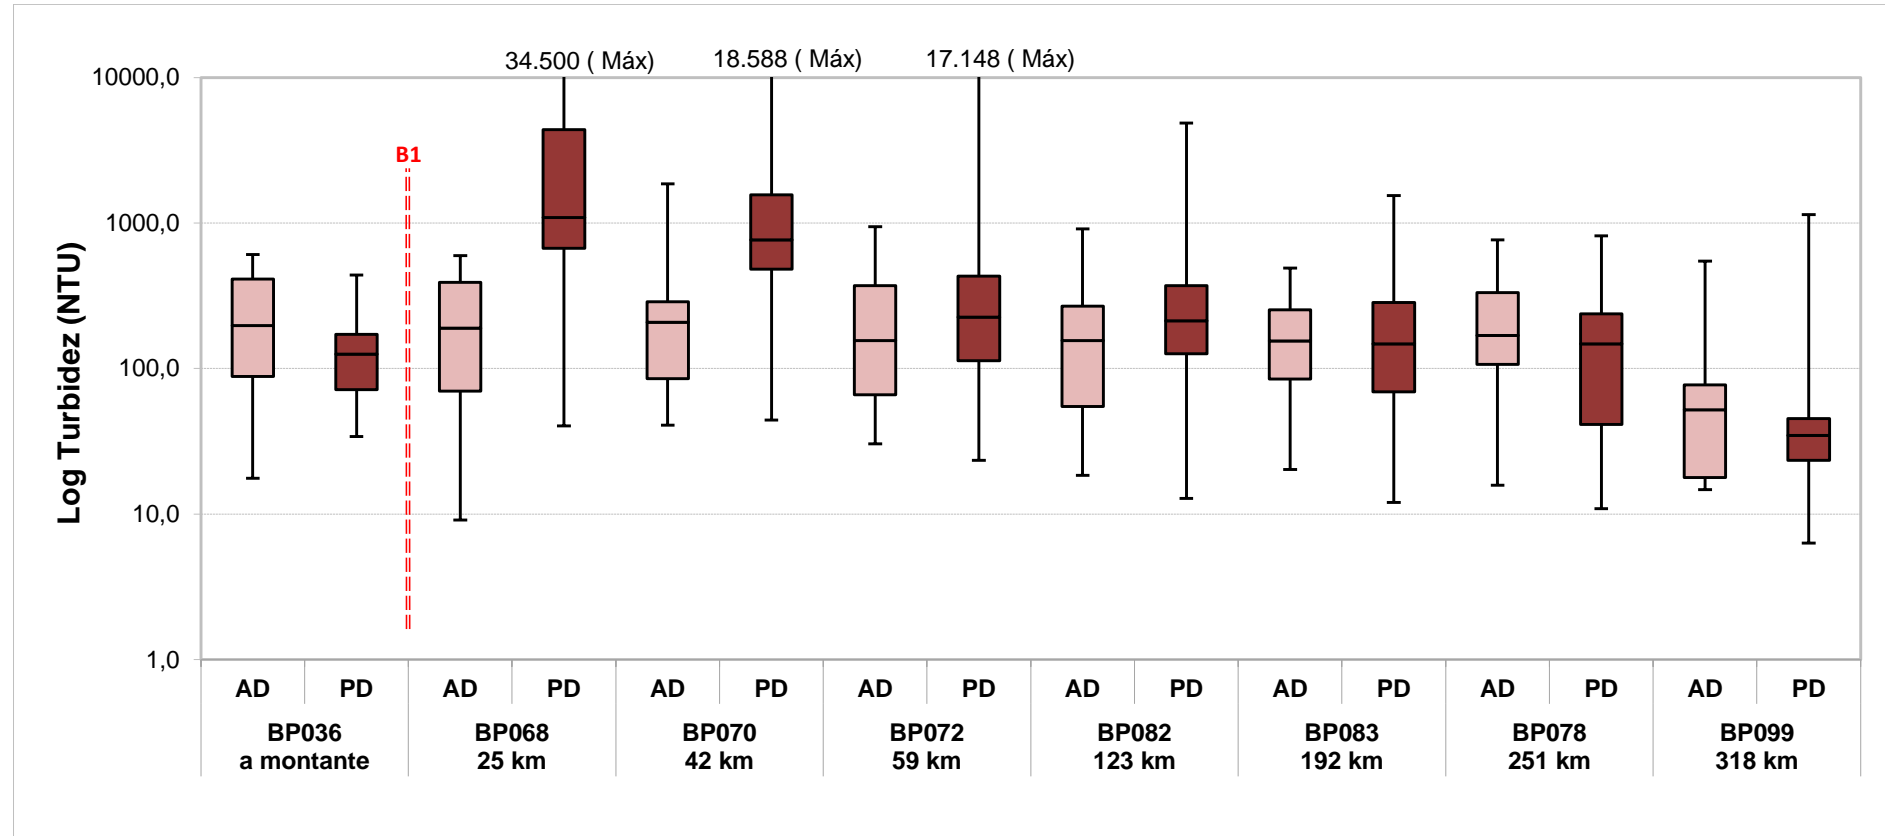
Turbidez (limite DN nº 01 de 2008 para Classe 2 – 100 NTU)

Impactos na qualidade hídrica em três sucessivos graus de intensidade no rio Paraopeba:

**Trecho 1:** (BP068 e BP070), ao longo de 40 km, mais de 50% acima de 700 NTU. Trecho mais impactado

**Trecho 2:** entre a termelétrica de Igarapé e a UHE de Retiro Baixo (BP072, BP082, BP083 e BP078), a maioria dos resultados entre 250 e 500 NTU.

**Trecho 3:** a jusante de Retiro Baixo (BP099), a grande maioria dos resultados encontra-se abaixo de 35 NTU. Valores inferiores àqueles encontrado a montante da barragem B1 (BP036) → mais de 50% acima de 100 NTU.

Graus de impacto sobre os resultados de turbidez:

Distância	B1 - 40 km	40 km -310 km	>310 km
Última localidade	São Joaquim de Bicas	UHE Retiro Baixo	A jusante da UHE Retiro Baixo
Impacto	Alto	Intermediário	Impreciso

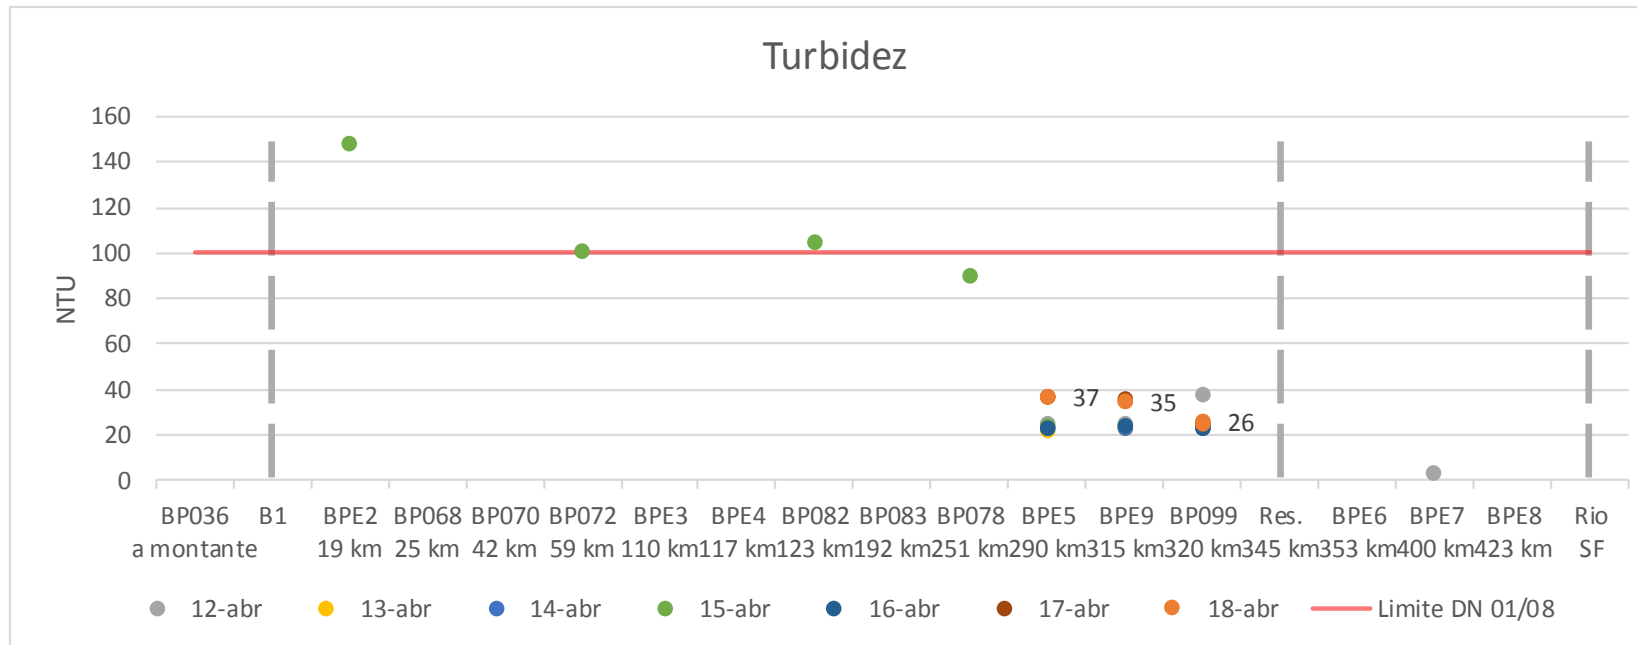
Turbidez (limite DN n° 01 de 2008 para Classe 2 – 100 NTU)

- Coleta diária (BPE5, BPE9 e BP099)
- Coleta semanal (BPE2, BP072, BP082, BP078)
- Coleta mensal – Reservatório Três Marias (BPE6, BPE7 e BPE8) e nas estações BP036, BP068, BP070, BPE3 e BP083

- Primeiros 40 km → entre 148 NTU e 520 NTU;
- Remanso da UHE Retiro Baixo e BP099 → inferiores a 40 NTU;
- Montante Córrego Ferro-Carvão → 71 NTU.

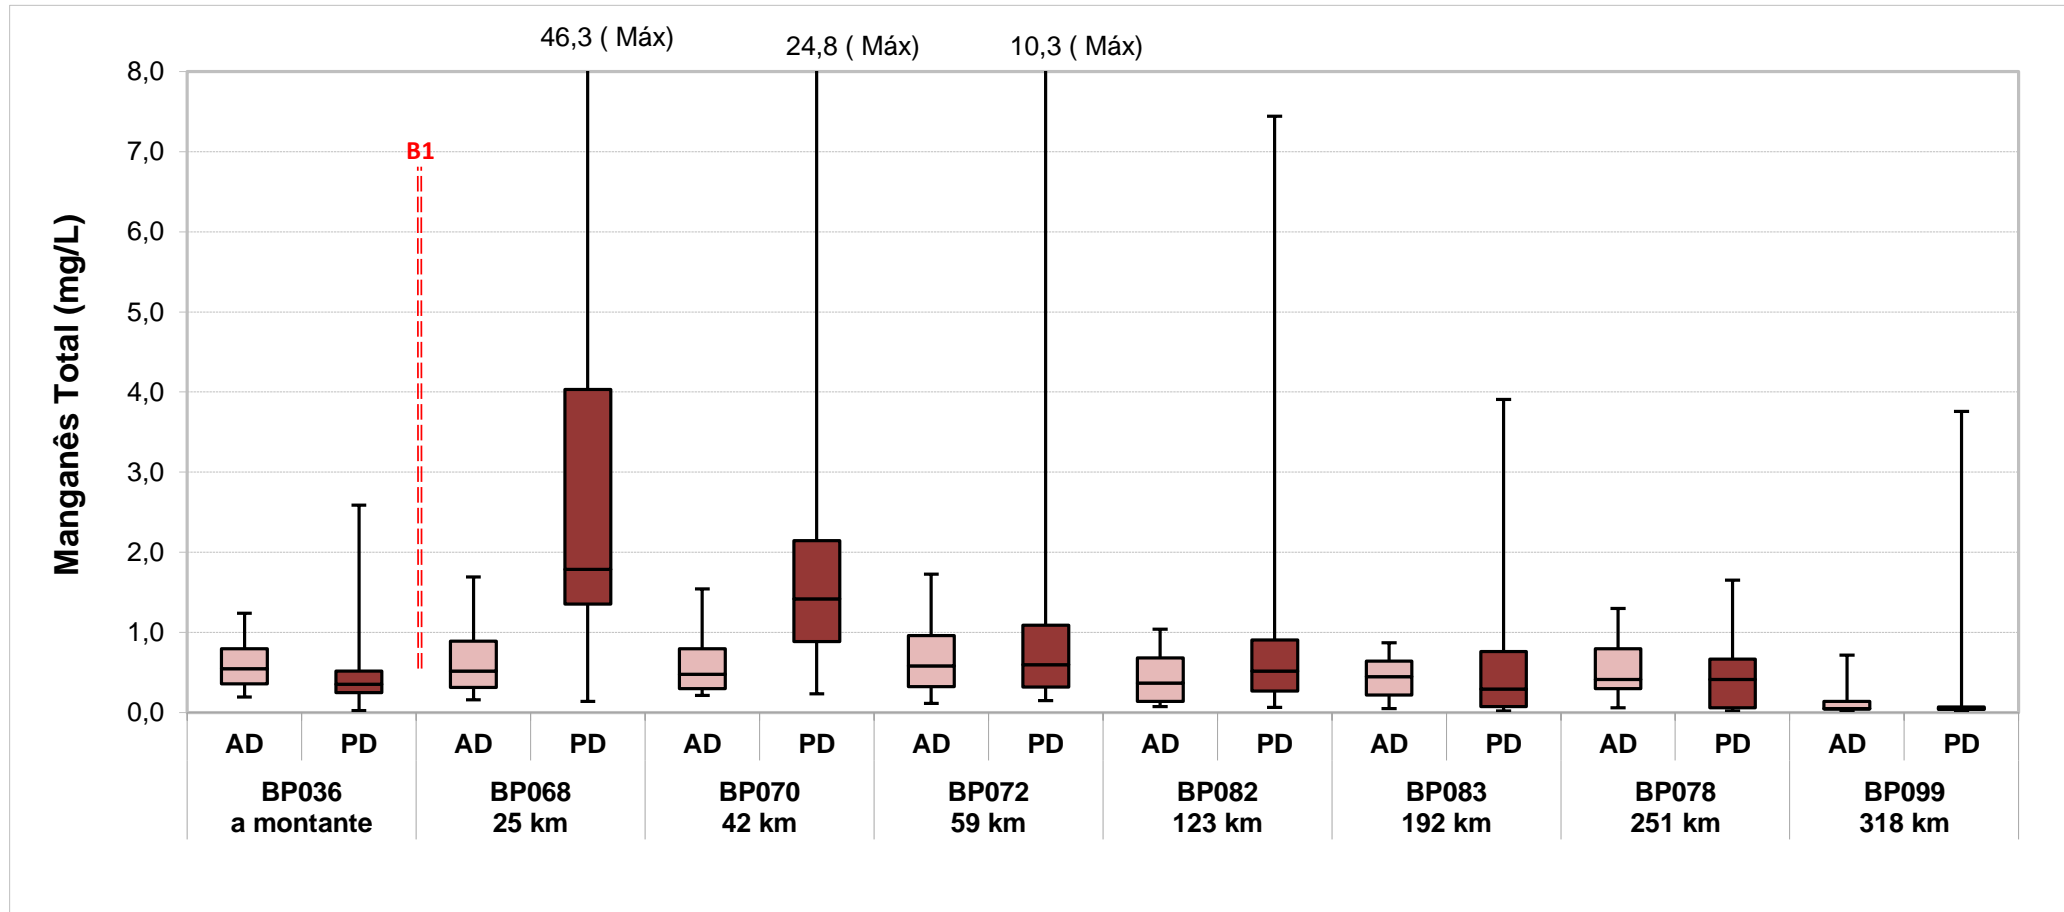
Manganês Total (limite DN n° 01 de 2008 para Classe 2: 0,1 mg/L)

- Após o rompimento da barragem 75% dos resultados estiveram superiores a 0,9 mg/L Mn, nos primeiros 42km.

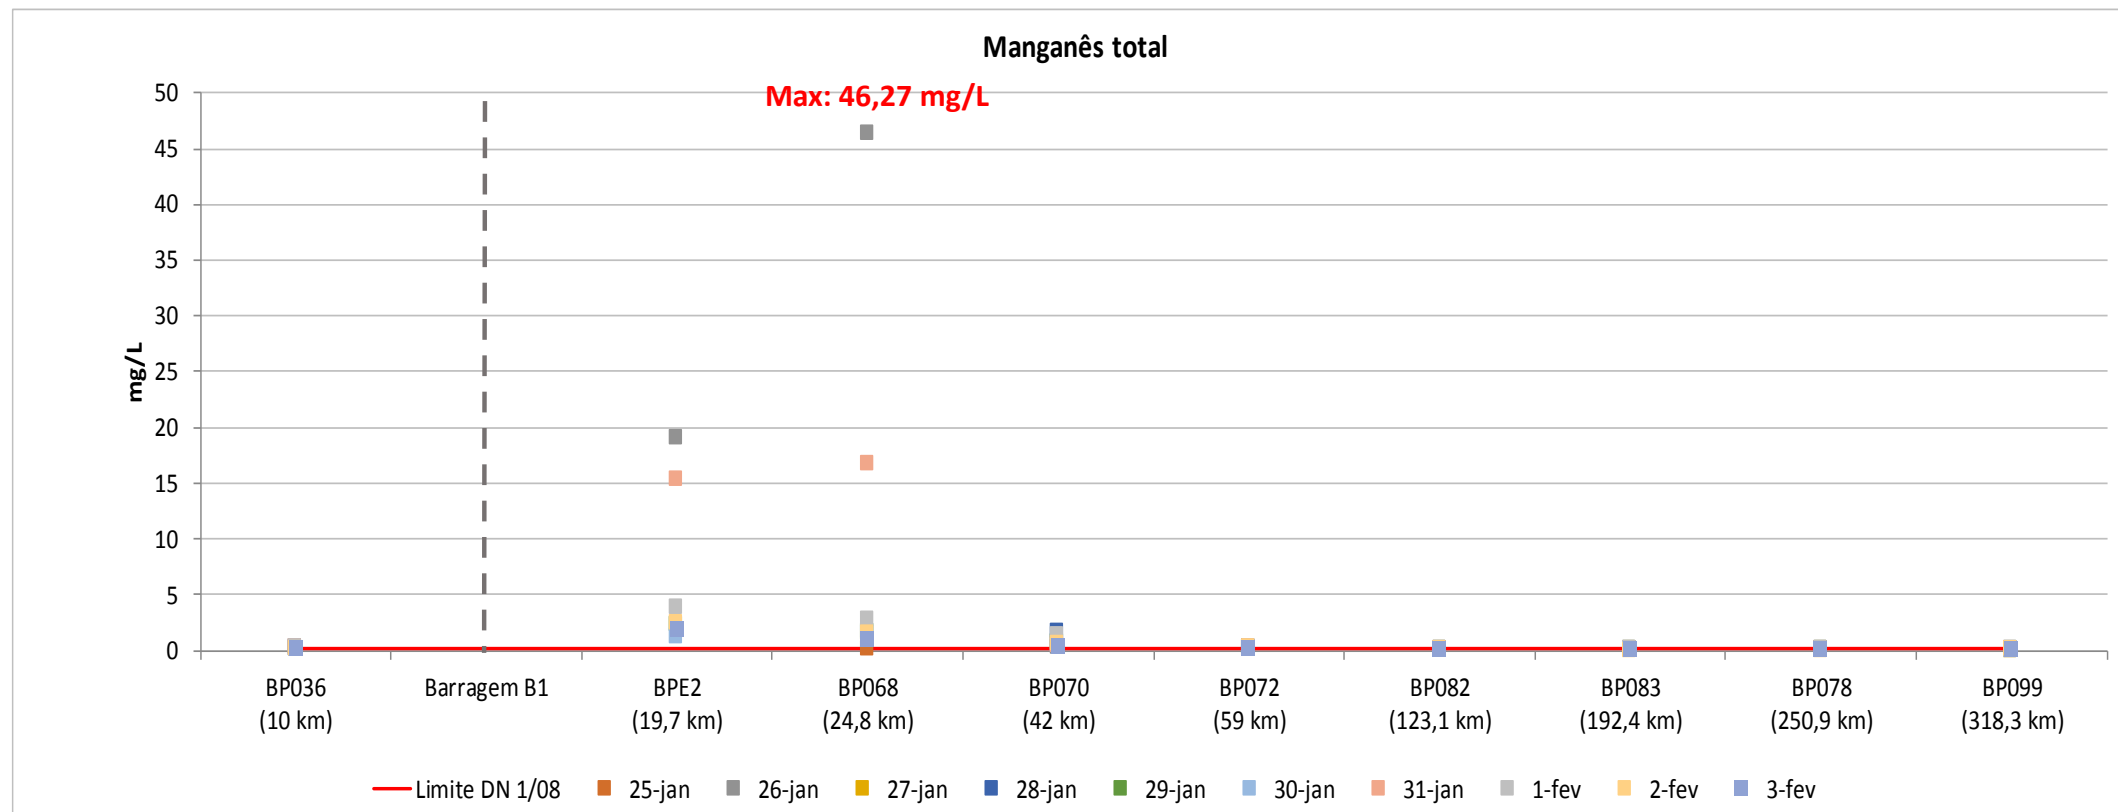
Manganês Total (limite DN n° 01 de 2008 para Classe 2: 0,1 mg/L)

Em relação às concentrações de manganês total, nos primeiros dias após o desastre (entre os dias 26/01 e 03/02), assim como observado para o parâmetro turbidez, os maiores valores foram registrados no trecho localizado mais próximo ao desastre.

Nesse período, os valores oscilaram entre 0,016 mg/L (na estação BP078 no dia 02/02) e **46,27** mg/L ( na estação BP068 no dia 26/01).

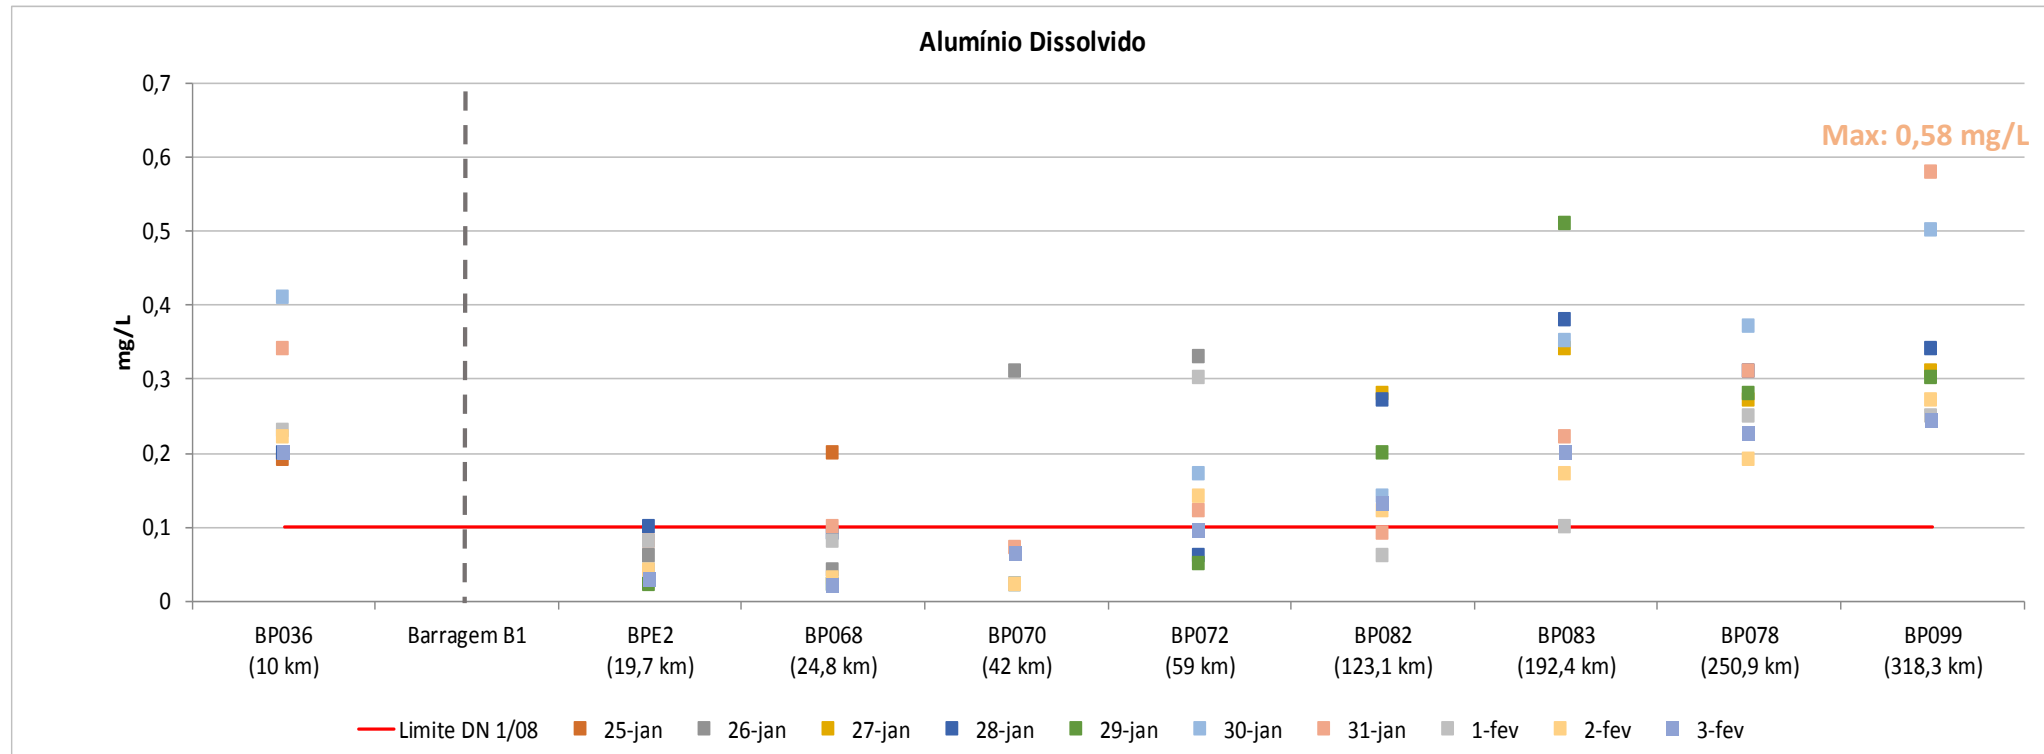
Alumínio Dissolvido (limite DN n° 01 de 2008 para Classe 2: 0,1 mg/L)

- Em relação às concentrações de alumínio dissolvido, nos primeiros dias após o desastre (entre os dias 26/01 e 03/02), os maiores valores foram registrados no trecho localizado mais a jusante do desastre.
- Nesse período, os valores oscilaram entre <0,02 mg/L (na estação BP068 no dia 03/02) e **0,58** mg/L ( na estação BP099 no dia 31/01).

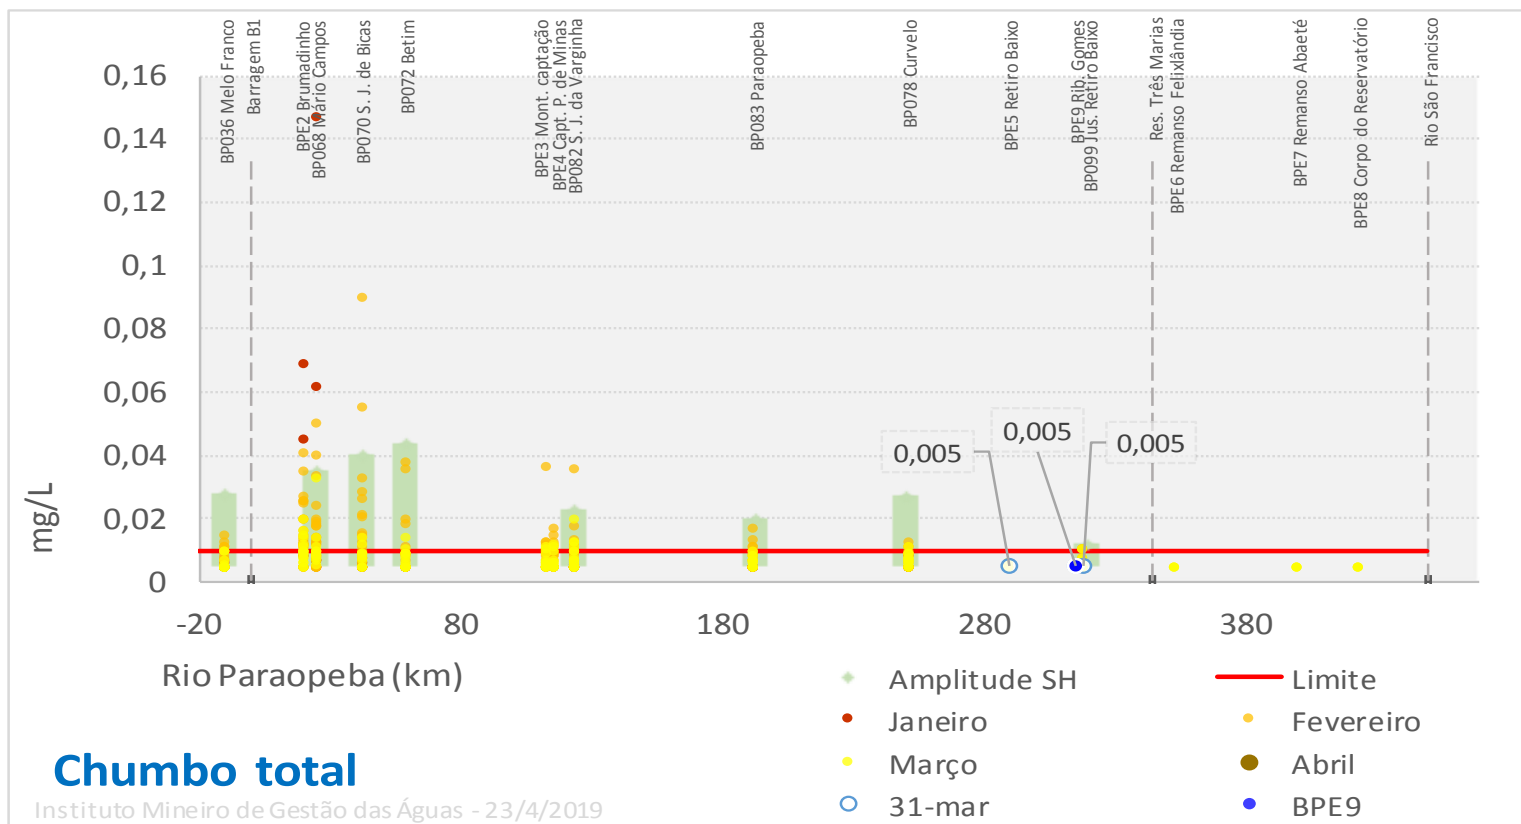
Chumbo Total (limite DN n° 01 de 2008 para Classe 2: 0,01 mg/L)

Chumbo total → desde 26/03 todos os registros estiveram abaixo do limite de detecção do método (<0,005 mg/L) em todos os pontos.

Valores fora da amplitude da SH primeiras semanas após o rompimento.

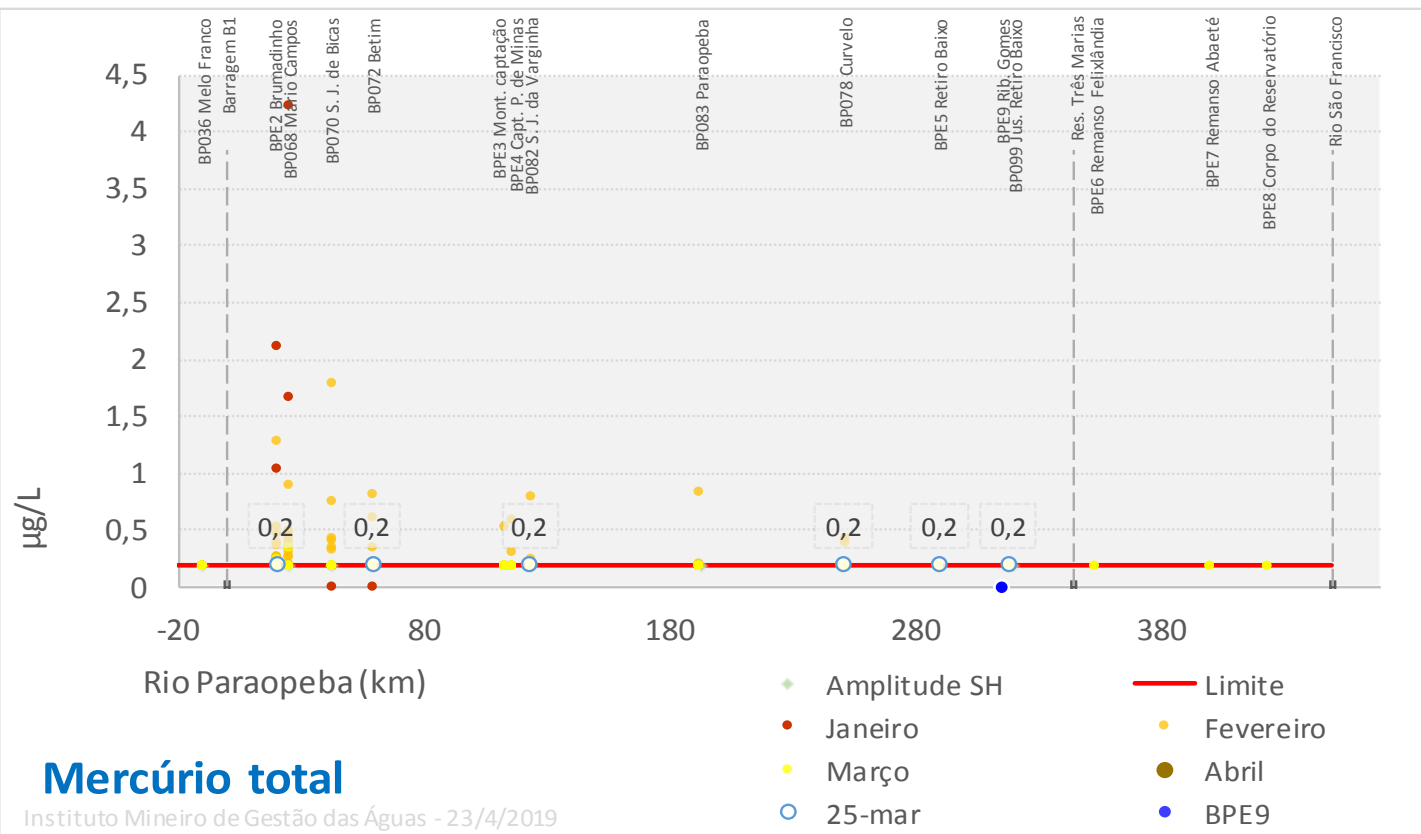
Mercúrio Total (limite DN n° 01 de 2008 para Classe 2: 0,2 µg/L)

Mercúrio total → desde 02/03 todos os registros estiveram abaixo do limite de detecção do método (<0,2 µg/L) em todos os pontos.

Violações ocorreram nas primeiras semanas após o rompimento.

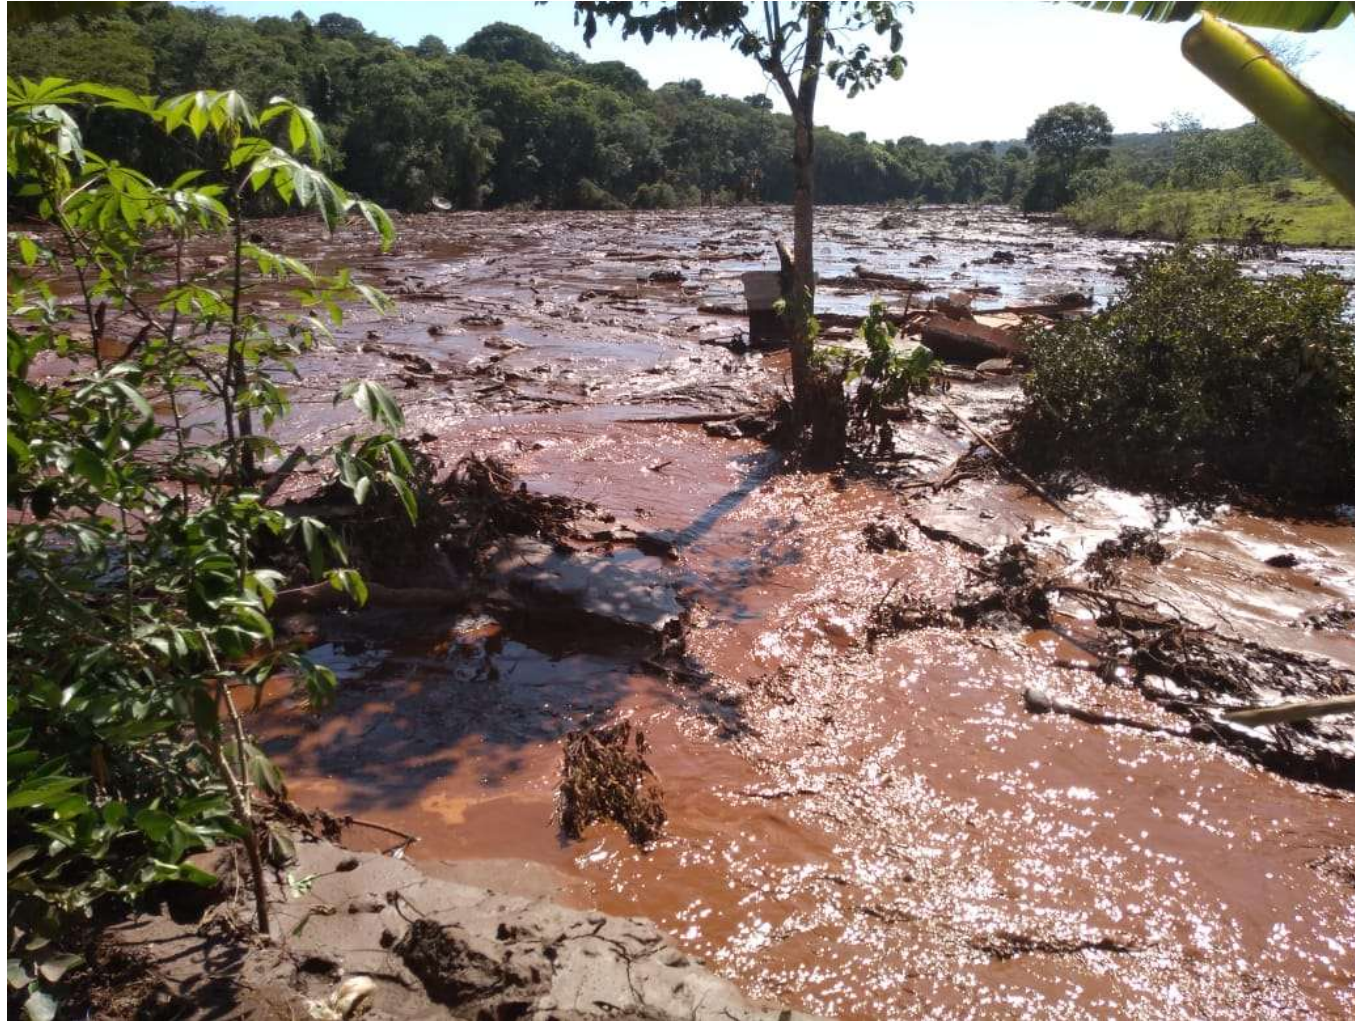
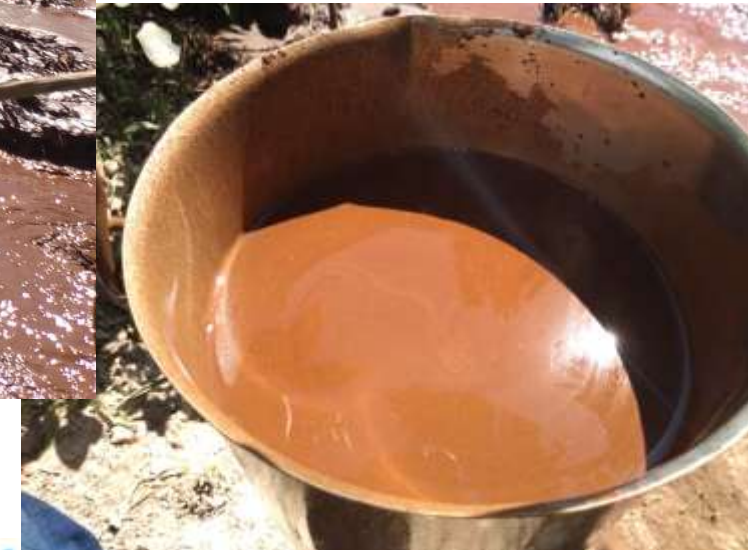
Córrego Ferro-Carvão

\*somente 1 coleta – região não apresenta segurança para acesso

1ª semana pós-desastre (29/01)

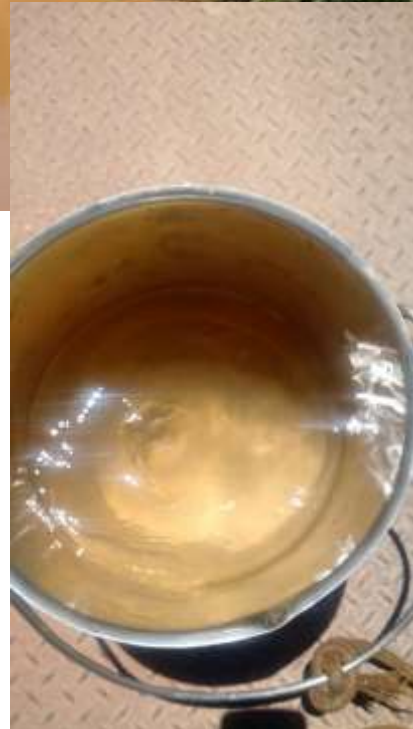
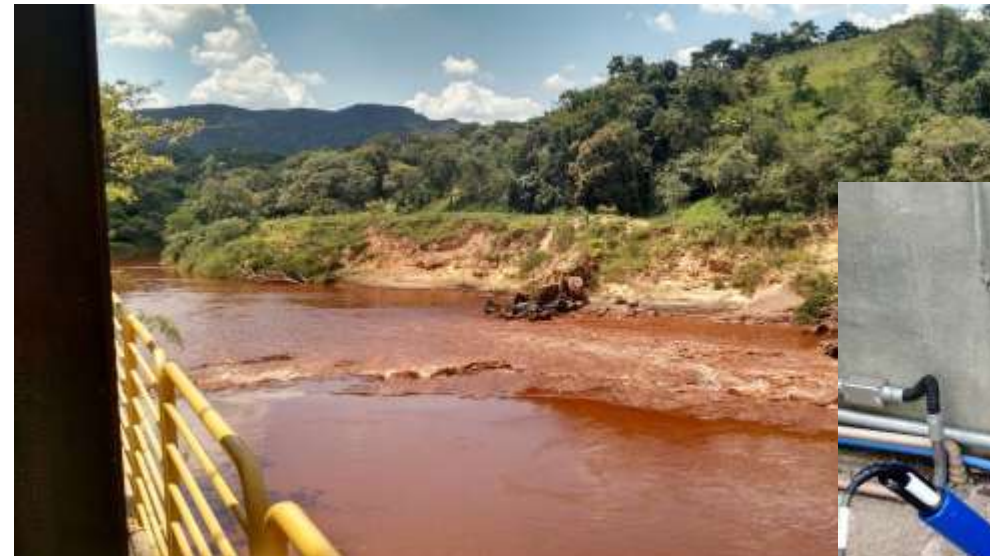
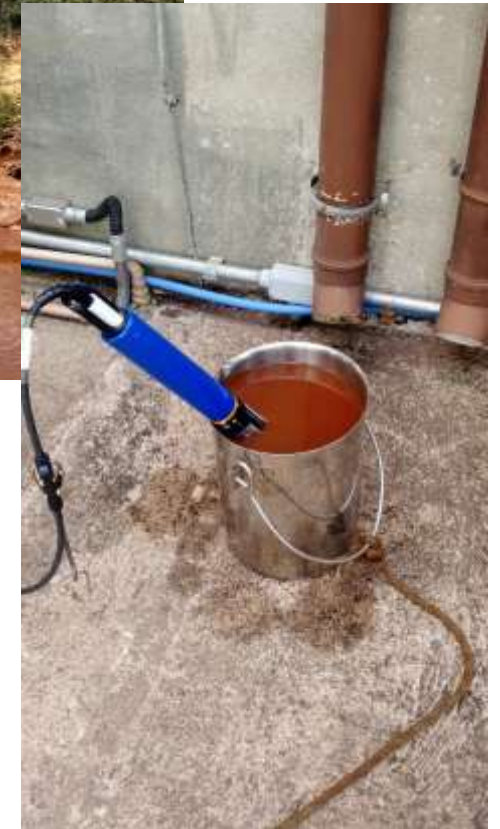
BP036 – Rio Paraopeba a  
montante da confluência  
com o Córrego Ferro-  
Carvão

1ª semana pós-desastre (30/01)

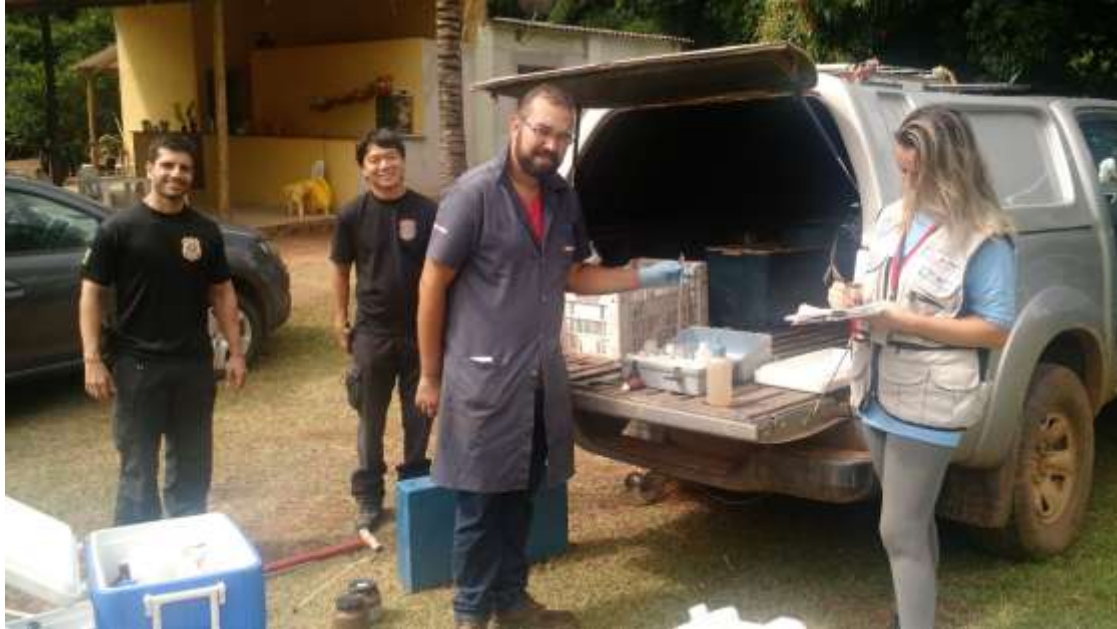
# Plano de Monitoramento Emergencial – pontos de coletas

Peritos da Polícia Federal acompanham equipe do IGAM nas coletas

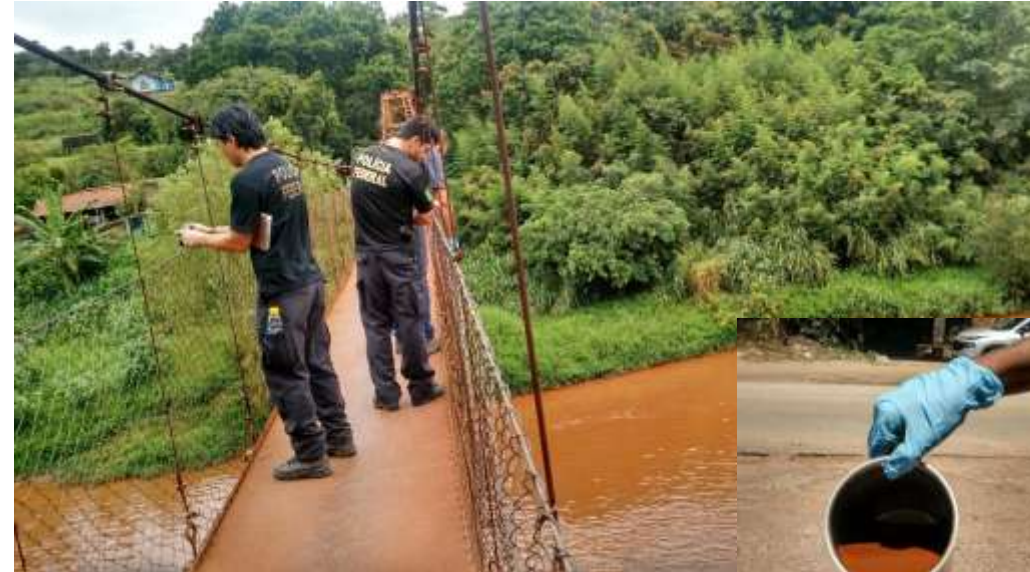
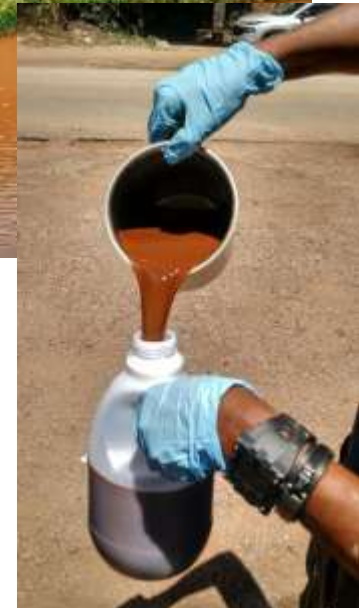
BP068 – Rio Paraopeba em Brumadinho

2ª semana pós-desastre (4/2)

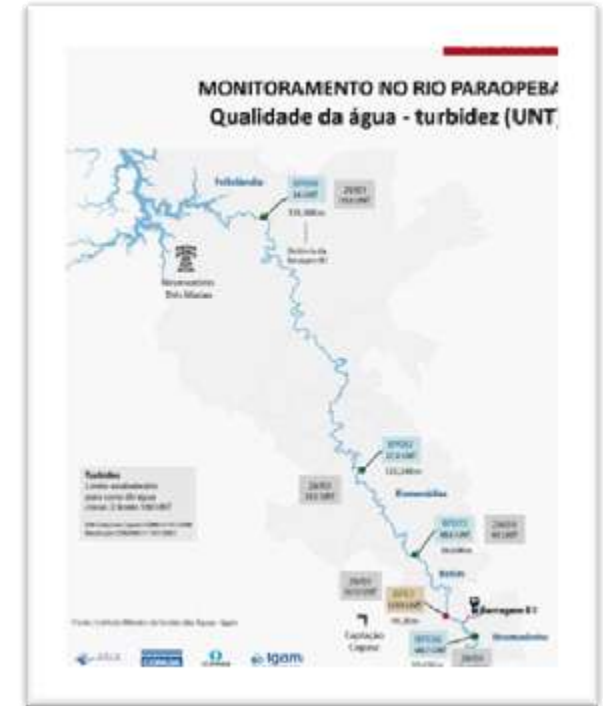
This is a document titled 'Informativo Nº 3' from Igam. The text describes it as an 'Informativo semanal da avaliação dos sedimentos do rio Paraopeba nos locais monitorados ao longo do Rio Paraopeba, após o desastre na barragem B1 no complexo da Mina Córrego Feijão da Mineradora Vale/S.A. no município de Brumadinho - Minas Gerais'.

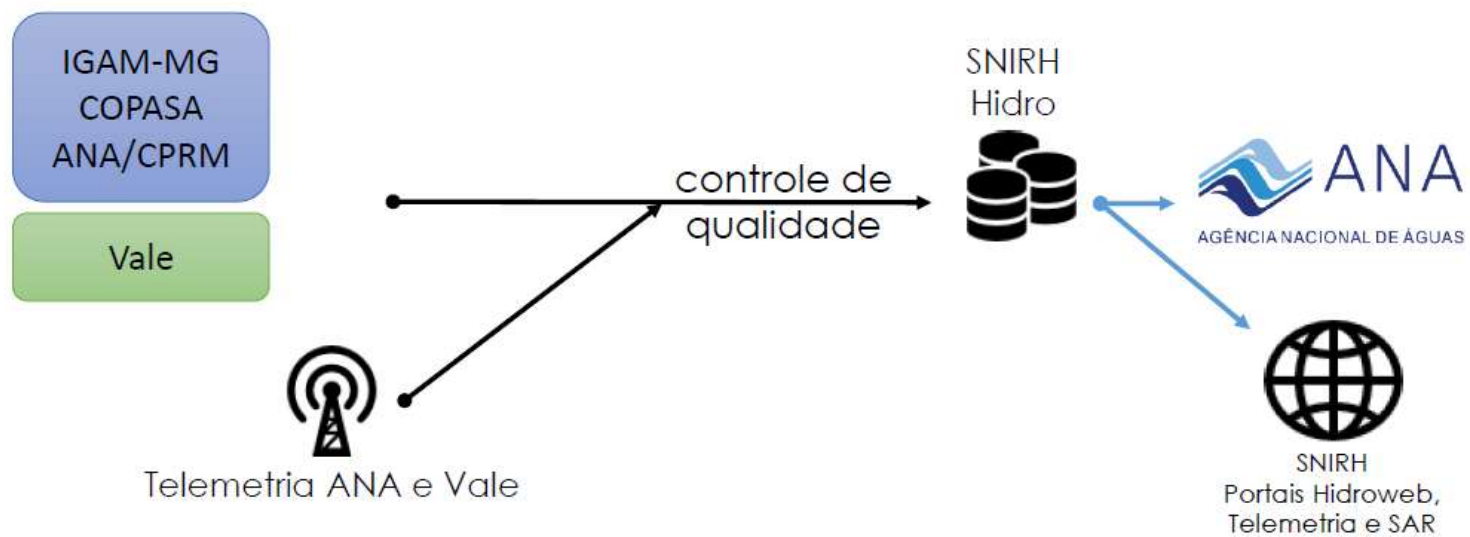
Trecho	Código	Intervalo de transmissão	Parâmetros			Modelo de instalação
			Chuva	Nível	Qualidade da água	
Trecho I: Montante de Retiro Baixo	MRB01	Horário	X	X	X	Margem
Trecho III: Jusante de Retiro Baixo	JRB01		X	X	X	Margem
	TM02	Horário			X	Bóia
Trecho IV: Três Marias	TM05	Horário			X	Bóia
	TM08	Horário			X	Bóia

Notificação à Vale em 8 de março  
 Alguns pontos já monitorados desde janeiro
