Parecer Técnico FEAM/GRM nº. 21/2025

**Referência:** Análise do Plano de Recuperação de Área Degradada (PRAD) - Processo Administrativo de Fechamento de Mina**Empreendimento:** Empresa de Mineração Pau Branco Eireli - EMPABRA**CNPJ:** 17.157.082/0003-47**Processo SEI:** 2090.01.0006622/2024-42**Processo COPAM:** sem regularização**Poligonal ANM:** 7227/1957 e 3099/1958**Município/UF:** Belo Horizonte/MG**Coordenadas de referência:** 19°56'22.19"S 43°53'13.68"W**Enquadramento:** Encerramento de empreendimento mineral**Uso futuro:** Recuperação e conservação ambiental

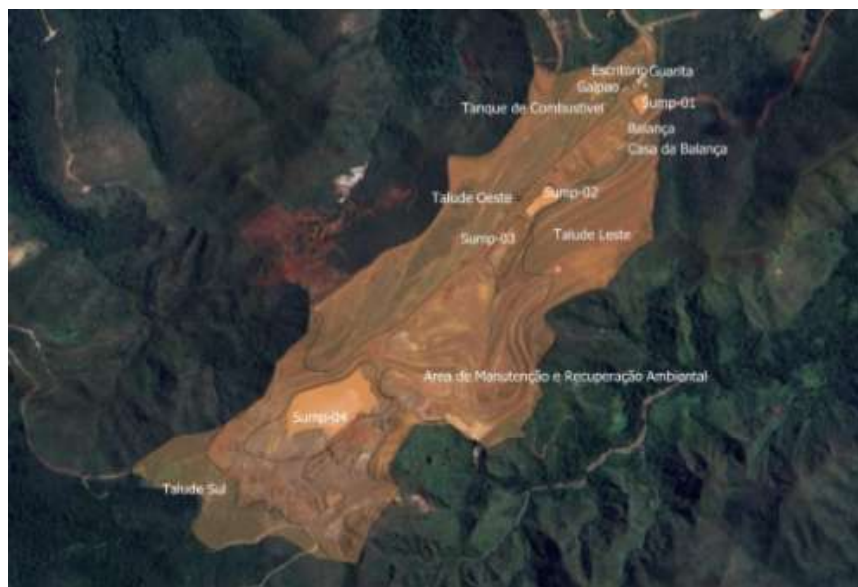
**Figura 3** - Setorização das estruturas remanescentes da Mina Corumi.  
**Fonte:** Adaptado de dados geográficos disponibilizados pela EMPABRA, 2024.

No PRAD, é informado que os taludes da mina estão divididos em três setores: Sul, Leste e Oeste.

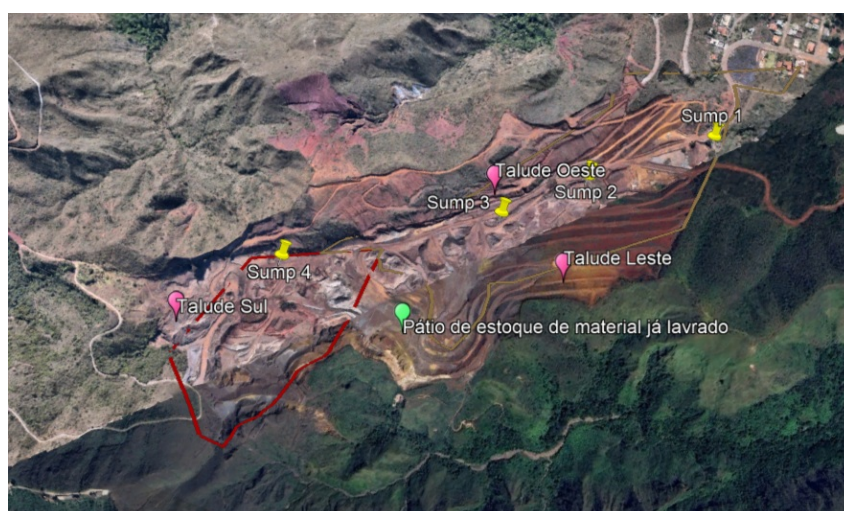
**Figura 4** - Localização das pilhas e sumps na área da Mina Corumi.  
**Fonte:** EMPABRA, 2024.

Atualmente na mina, são identificadas estruturas tais como: taludes das antigas cavas; pilhas de produtos; vias internas e acessos; bacias de contenção (Sumps); sistemas de drenagens superficiais; reservatório de água; posto de combustível; galpão de manutenção; apoio administrativo e escritório; portaria da mina; sistema de tratamento de efluentes e; sistema separador de óleo e água.

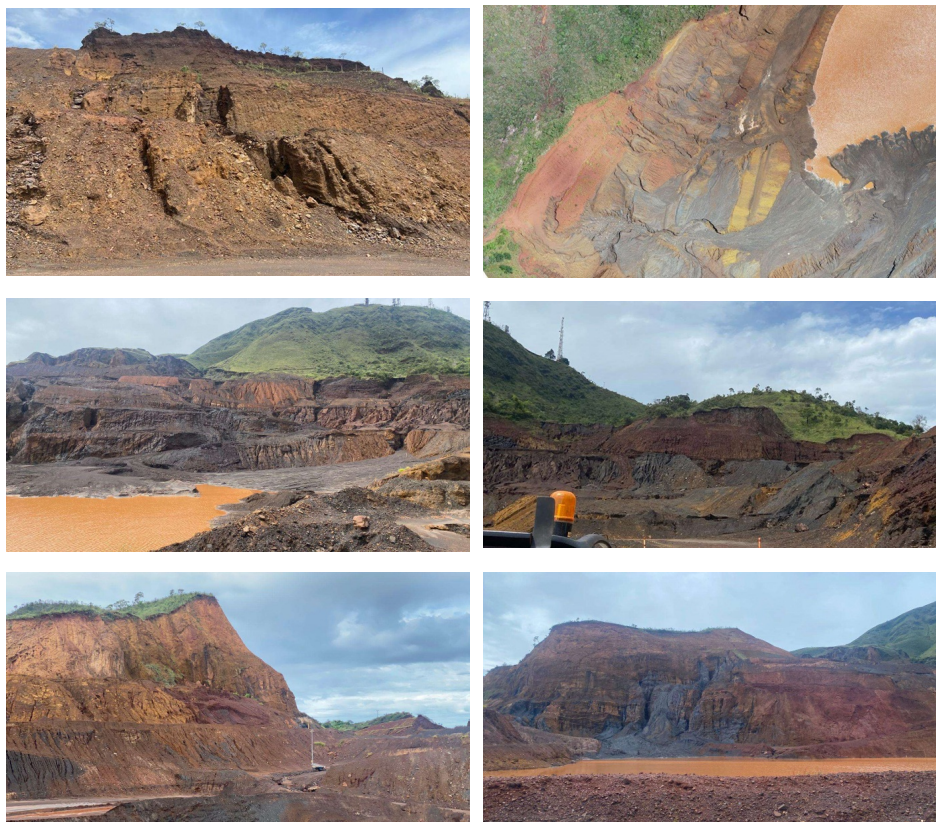
**Figura 6** - Processos erosivos nos taludes da cava (Sump 4) Mina Corumi.  
**Fonte:** EMPABRA, 2024.

O quadrante 3 corresponde a área mais instável da mina, que constitui a antiga cava e onde estão situados platôs e taludes desconfigurados e o Sump 4, responsável por concentrar grande parte da drenagem da mina e que se encontra bastante assoreado. O Sump 4 está situado no interior da antiga frente de lavra, caracterizando-se, portanto, como uma estrutura escavada e que apresenta instabilidade em grande parte dos taludes do entorno (Figura 6).

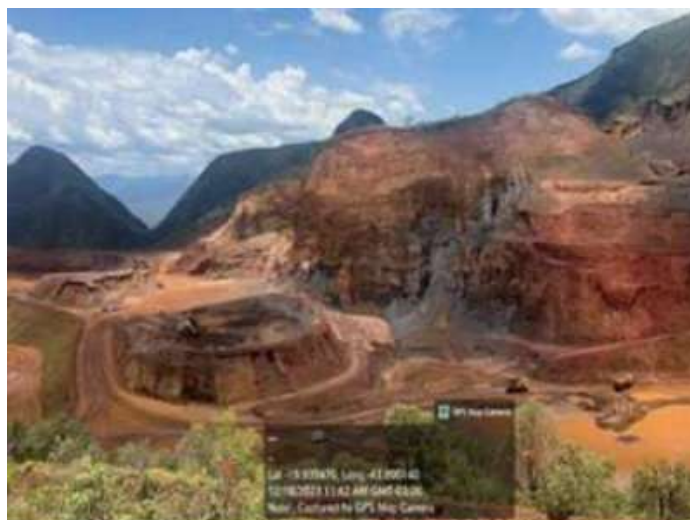
**Figura 7** - Erosão acelerada dos taludes do Quadrante 4.  
**Fonte:** Ofício s/n protocolado no processo de paralisação em 17/02/2024 (82182768).

Segundo informado, no quadrante 4, foi iniciado um processo de recuperação no passado, mas não foi concluído. Das áreas instáveis do quadrante 4, destaca-se a encosta que delimita o extremo oeste da área, localizada próxima a divisa do Parque da Baleia, e possui taludes íngremes e desconfigurados, além de consideráveis processos erosivos.

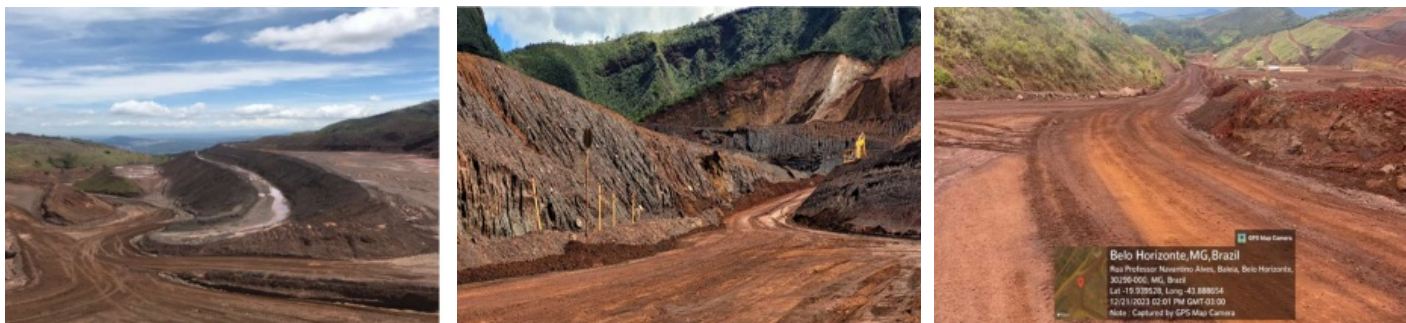
**Figura 8** - Via de acesso e vias internas do empreendimento.  
**Fonte:** EMPABRA, 2024.

Em relação aos acessos, em 2012 a empresa construiu um trecho com cerca de 2,3 km ligando a Mina Corumi à antiga estrada de Nova Lima e Sabará, mediante licenciamento ambiental concedido pela Prefeitura Municipal de Belo Horizonte. Esse trecho foi utilizado, desde então, para as intervenções realizadas no local.

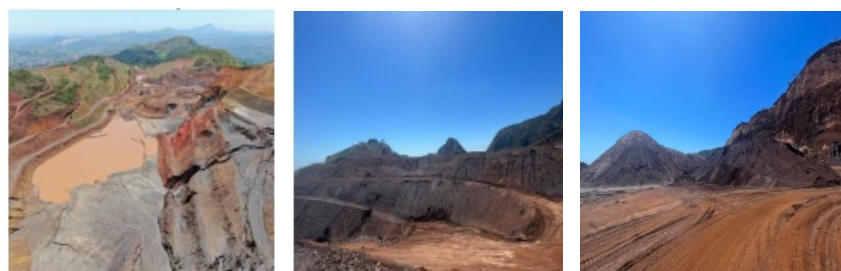
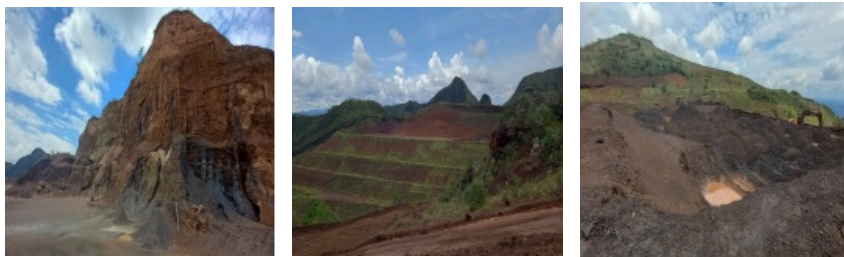
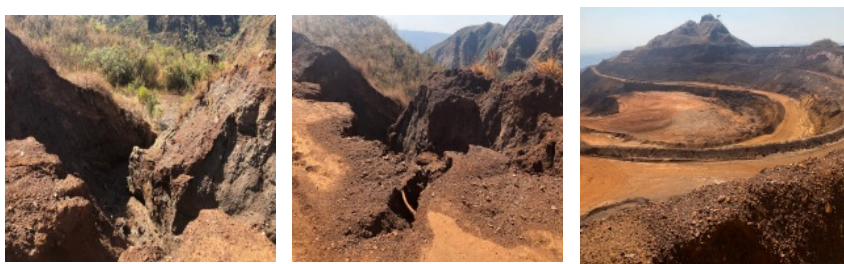
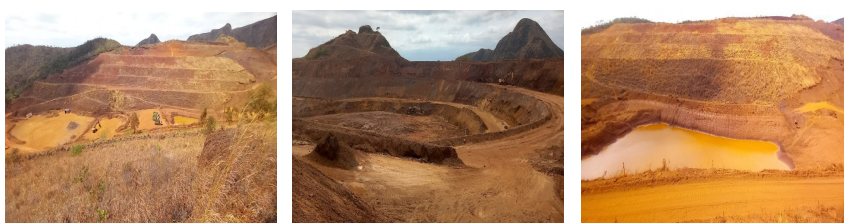
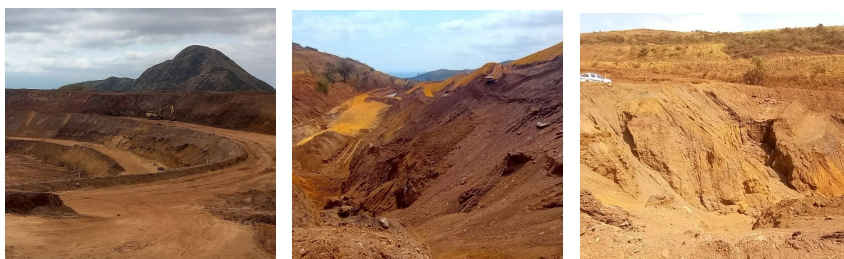
Nas imagens a seguir são apresentados os registros da área do empreendimento, referente às fiscalizações realizadas pela FEAM e SEMAD em 08/11/2023 (Auto de Fiscalização nº 240636/2023), em 07/02/2024 (Auto de Fiscalização nº 242998/2024), em 15/05/2024 (Auto de Fiscalização nº 350330/2024), em 23/08/2024 (Auto de Fiscalização nº 352877/2024) e em 18/09/2024 (Auto de Fiscalização nº 353669/2024).

**Figura 9** - Registros fotográficos referente à fiscalização de 08/11/2023  
**Fonte:** Auto de Fiscalização nº 240636/2023 (Sei nº 88585244).

**Figura 10** - Registros fotográficos referente à fiscalização de 07/02/2024  
**Fonte:** Auto de Fiscalização nº 242998/2024 (Sei nº 88586071).

**Figura 11** - Registros fotográficos referente à fiscalização de 15/05/2024  
**Fonte:** Auto de Fiscalização 350330/2024 (Sei nº 88590700).

**Figura 12** - Registros fotográficos referente à fiscalização de 23/08/2024  
**Fonte:** Auto de Fiscalização nº 352877/2024 (Sei nº 96394890).

**Figura 13** - Registros fotográficos referente à fiscalização de 26/08/2024  
**Fonte:** Auto de Fiscalização nº 353669/2024 (Sei nº 111623056).

**Figura 14** - Registros fotográficos referente à fiscalização de 18/09/2024  
**Fonte:** Auto de Fiscalização nº 353669/2024 (Sei nº 111623056).

Diante da vulnerabilidade da área frente ao desenvolvimento de processos erosivos, demanda-se um estudo completo de identificação destes processos para o emprego adequado das medidas de controle contínuo e corretivo. O PRAD não abordou esse diagnóstico de forma ampla, principalmente quanto a abordagem dos riscos potenciais da área.

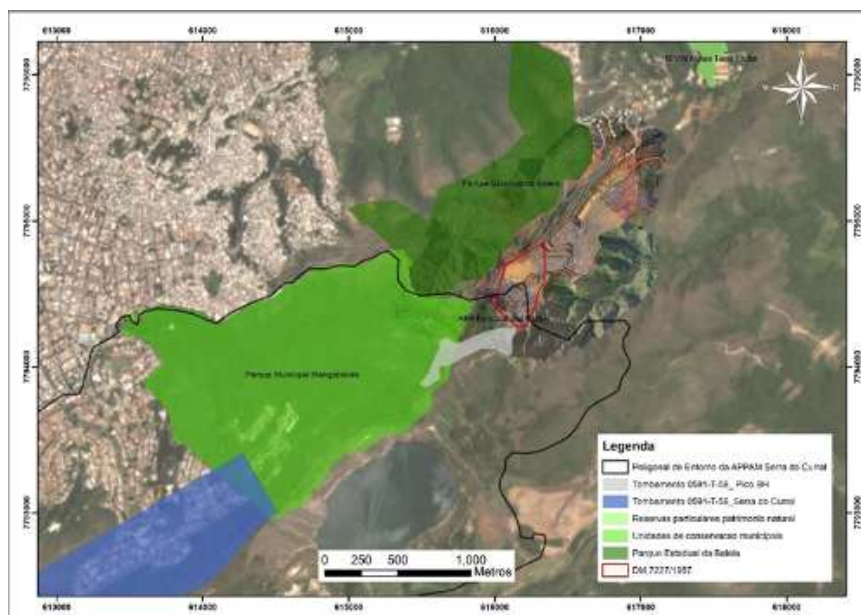
**Figura 15 - Mapa da APPAM da Serra do Curral e área objeto do PRAD.**

A área de intervenção na APPAM Serra do Curral é representada apenas por um mapa (Figura 15), sem discussões com a devida relevância do impacto previsto, impossibilitando que seja compreendido qual será o impacto final à Serra do Curral e em relação a supressão vegetal e demais impactos.

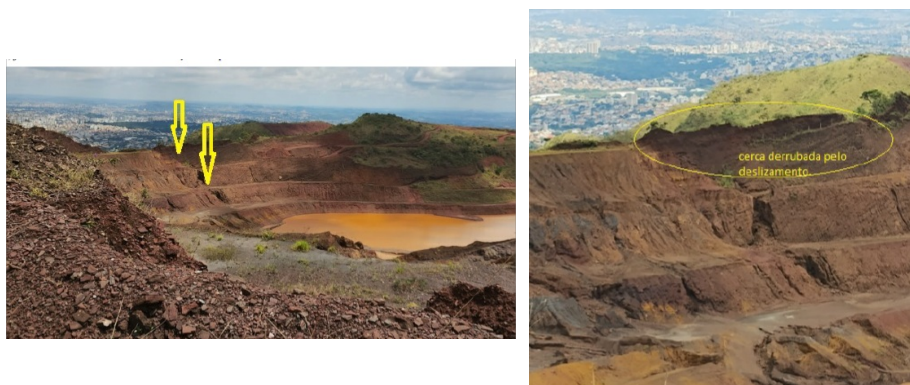
As atividades realizadas pela empresa de mineração EMPABRA, na divisa com o Parque Florestal Estadual da Baleia, provocaram um aprofundamento ou abertura de uma cava no terreno. Os taludes e bancadas oriundos desse aprofundamento vêm sofrendo processos erosivos (ravinamentos) não controlados ou sanados, que provocaram a destruição da cerca de divisa da Unidade de conservação, causando danos à vegetação e degradação do solo. Tal intervenção e danos estão provocando um processo erosivo dentro da unidade de conservação, o que vem carreando sedimentos para o Córrego da Baleia, atingindo a vegetação típica de campo cerrado, campo limpo e campo sujo do local. Já é visível o comprometimento do recurso paisagístico do Parque Estadual da Baleia, mais especificamente a linha de cumeeada da Serra do Curral, abaixo do Pico Belo Horizonte. Os eventos erosivos e de carreamento de sedimentos podem se agravar e avançar para dentro do Parque Florestal Estadual da Baleia, pois não foram observadas atitudes de monitoramento ou atividades de contenção dos danos que estão em desenvolvimento. Há o risco instalado de comprometimento de uma das drenagens que levam ao Córrego do navio(baleia), afluente do rio Arrudas, bacia do Rio das Velhas. Há o risco de inversão do divisor de águas das microbacias do Córrego Taquaril e Córrego do Navio. Com o aprofundamento da cava, inexistente até 2018, data do último relatório emitido, já pode ter ocorrido o rebaixamento do lençol que abastecia a vertente principal do córrego do Navio (baleia).

**Figura 16** - Detalhes dos deslizamentos ocorridos nas bancadas da cava e, do processo erosivo que está se desenvolvendo no barramento com a derrubada da cerca do Parque Estadual da Baleia.

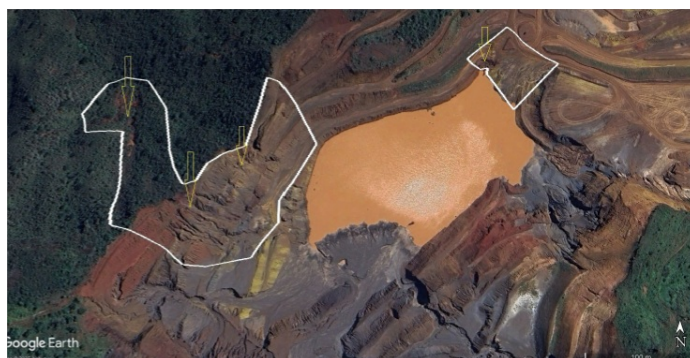
**Figura 17** - Demonstração do avanço do processo de deslizamento das bancadas na divisa entre o Parque Florestal Estadual da baleia e a EMPABRA.

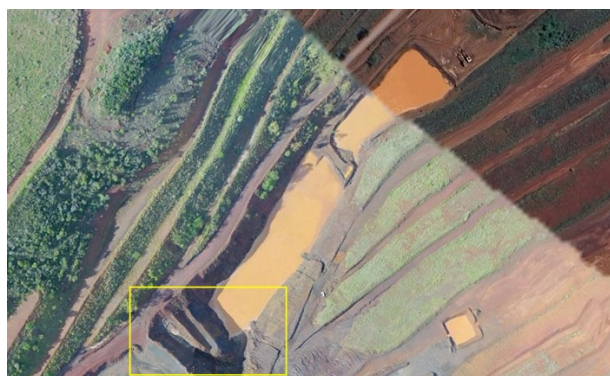
**Figura 18** - Processos erosivos no talude interno do Sump 3.

A estudo da MLF também destacou a necessidade de executar a reconformação da geometria do talude da área de montante do Sump 3, visto que durante vistoria ao local, foram identificados processos erosivos (Figura 18).

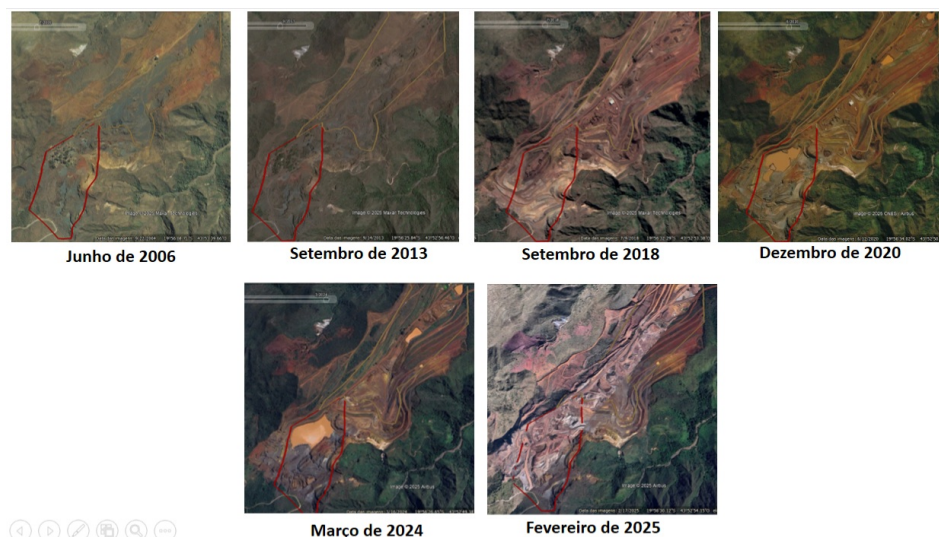
**Figura 19 - Evolução da degradação ambiental na área da EMPABRA.**

Um ponto relevante para os questionamentos levantados quanto ao volume proposto de retirada vinculado as atividades de reconformação, vem do histórico das propostas e PRADs aprovados em diversas tentativas de recuperação ambiental da área e a não concretização das ações. Ao contrário, o que se visualiza é a retirada de minério da área o aumento da degradação, conforme apresentado na Figura 19.
