Unidade Regional de Regularização Ambiental da Zona da Mata – URA-ZM

PARECER ÚNICO Nº 119927277

INDEXADO AO PROCESSO: Licenciamento Ambiental Concomitante – LAC1	Processo SLA 1391/2024	SITUAÇÃO: Sugestão pelo Deferimento
FASE DO LICENCIAMENTO:	Renovação de Licença de Operação	VALIDADE DA LICENÇA: 10 anos

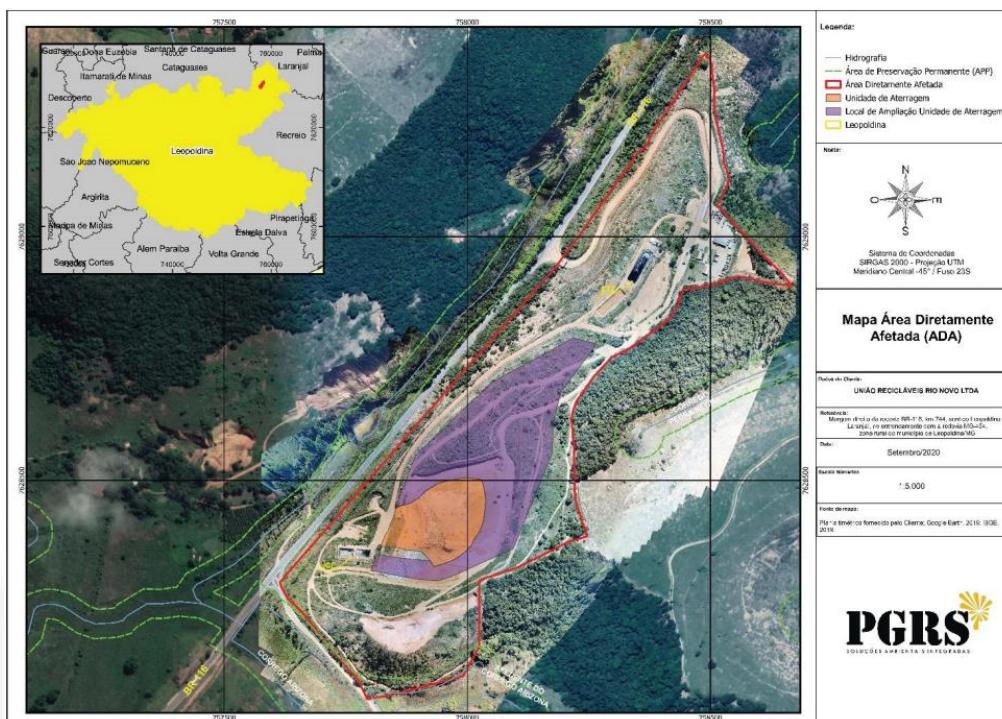
Imagen 01: ADA do empreendimento CTR Leopoldina. FONTE: RADA, 2024

A propriedade onde está instalada a Central de Tratamento de Resíduos – CTR Leopoldina da União Recicláveis Rio Novo possui uma área total correspondente a 40,0442 ha no município de Leopoldina, distante 18 km de sua sede municipal, à margem direita da rodovia BR 116 (sentido Leopoldina - Laranjal), km 744, no entroncamento entre as rodovias BR-116 e MG-454 (trevo de acesso à cidade de Recreio). As coordenadas geográficas do local são 21°25'41,9"S 42°30'39,4"W.

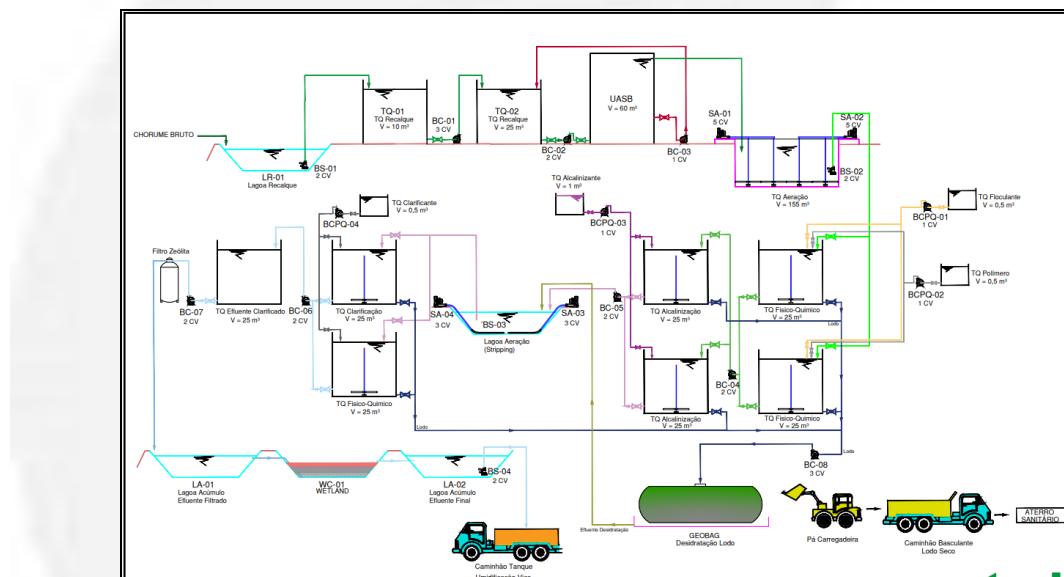
Imagen 02: Fluxograma do sistema de tratamento dos efluentes da UCE.

efluente é então escoado para 2 (duas) lagoas de acúmulo da UCE (Unidade de Controle de Efluentes) que tem a função de promover o tratamento preliminar, onde ocorre a equalização do efluente antes de seguir por recalque para a ETE, que é composta das seguintes etapas:

- Etapa Primária, onde o efluente (líquido percolado) é bombeado do tanque de recalque para o tratamento físico-químico por batelada. A técnica de tratamento físico-químico por coagulação-flocação-sedimentação.
- Etapa Secundária: composto por tanque de alcalinização e tanque de aeração (stripping da amônia).
- Etapa Terciária: composta de um processo de clarificação físico-química.

- Tratamento Final: o polimento do efluente se dará em Wetlands (banhados construídos) para remoção das cargas remanescentes de DBO5 e nitrogênio amoniacal, para atender aos parâmetros da legislação vigente.

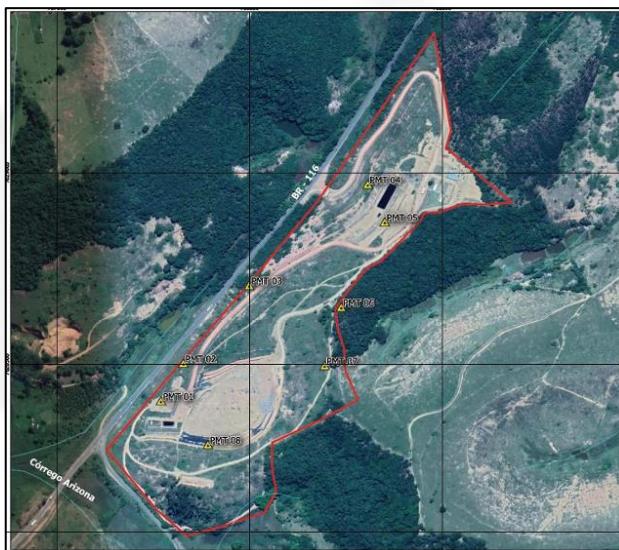
Imagen 03: Localização dos Poços de Monitoramento

Foram instalados 08 (oito) poços de monitoramento (PMT) de água subterrânea, sendo 04 (quatro) a montante e 04 (quatro) à jusante da sua unidade de aterragem, permitido o monitoramento contínuo e eficaz do nível e das características das águas do lençol freático. Nesse sentido, o empreendedor passou a monitorar anualmente as águas subterrâneas por meio de oito poços de monitoramento (piezômetro), de acordo com a Nota Técnica nº 003/2005 DIMOG da FEAM, referente a aterros sanitários. Conforme o plano de monitoramento, as amostras coletas nos poços são submetidas as seguintes análises: pH, Cádmio, Chumbo, Cloretos, Condutividade Elétrica, Cobre Dissolvido, Cromo, Escherichia coli, Nitrogênio Amoniacal, Nitratos e Zinco. Periodicamente, são realizadas manutenção no entorno e medições internas para aferição de nível do lençol freático nos poços de monitoramentos.

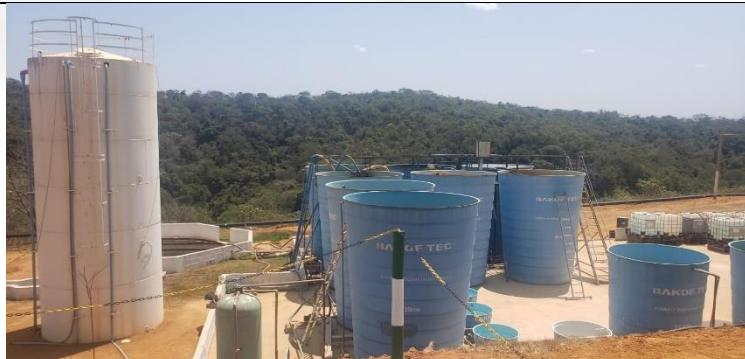
Foto 03: Vista da ETC – Estação de Tratamento de Chorume

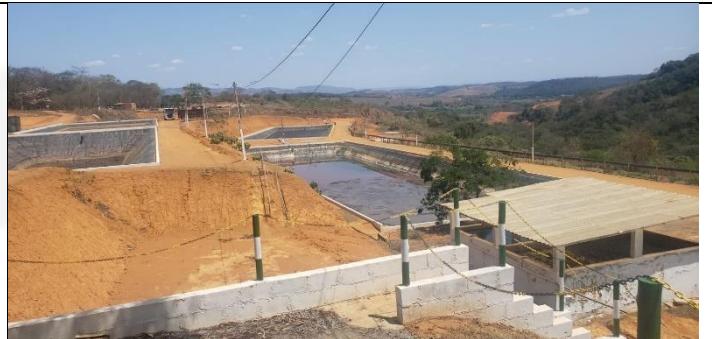
Foto 04: Vista das lagoas que compõe o sistema de tratamento do percolado e leito de secagem do lodo

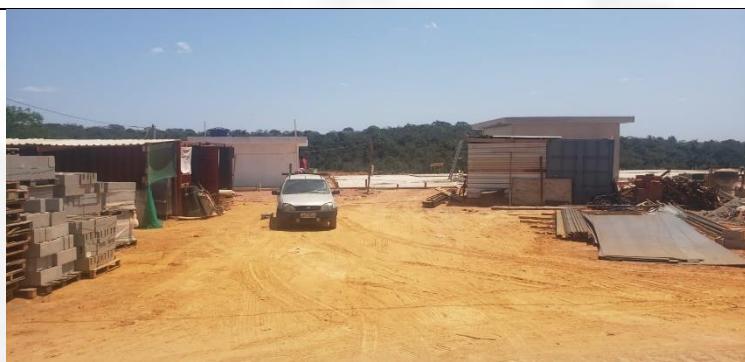
Foto 05: Vista das obras de instalação da unidade de geração de energia termelétrica através da captação de biogás

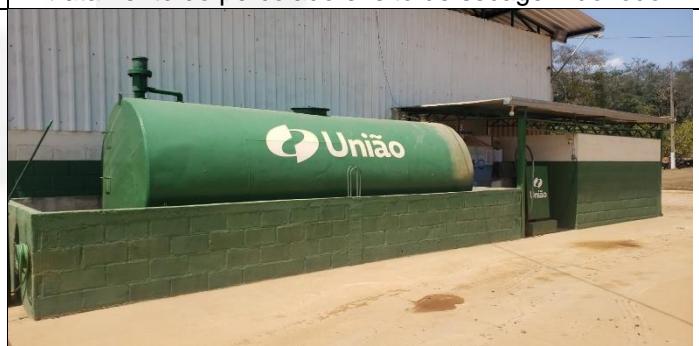
No que diz respeito à pista de abastecimento de veículos, cumpre mencionar que foi identificada a necessidade de realização de adequações na pista, tendo em vista os danos e irregularidades nas canaletas de drenagem e pista de acesso. Nesse sentido, foram solicitadas adequações por meio de informações complementares. O empreendedor apresentou uma proposta de adequação, acompanhada de cronograma executivo, cujas ações serão condicionadas neste Parecer Único.

Foto 06: Vista do Tanque de abastecimento de combustível

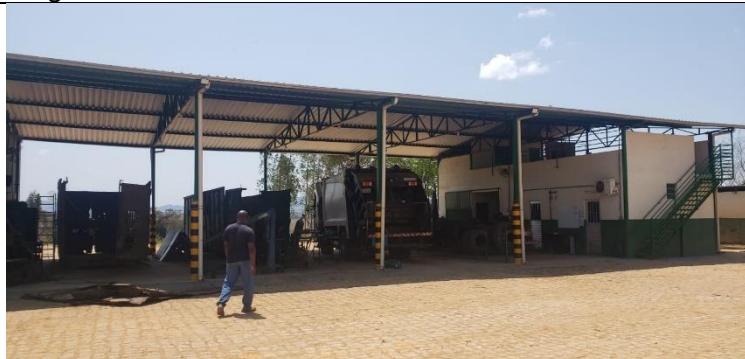
Foto 07: Vista da área da oficina

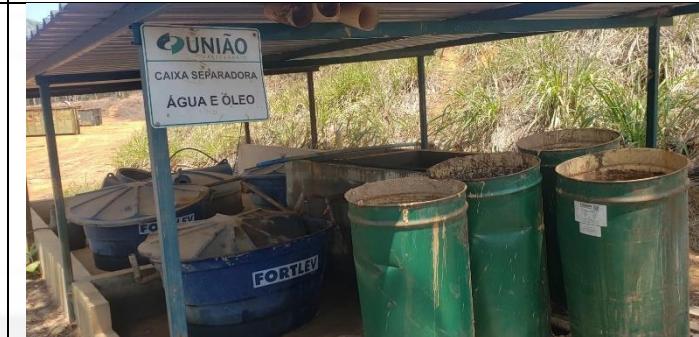
A CTR Leopoldina possui local para realizar a manutenção e lavagem de veículos, onde há canaletas e Caixa Separadora de Água e Óleo (CSAO). A caixa SAO lança o efluente em uma caixa de contenção onde a água é recolhida pelo caminhão pipa para aspersão das células junto com o chorume recirculado.

Foto 08: Vista da CSAO
