Parecer nº 33/SEMAD/SUPRAM NORTE-DRRA/2023

PARECER ÚNICO Nº 33/SEMAD/SUPRAM NORTE-DRRA/2023		
INDEXADO AO PROCESSO:	PA COPAM:	SITUAÇÃO:
Licenciamento Ambiental	SIAM nº 15887/2005/009/2017 SEI nº 1370.01.0009987/2021-87	Sugestão pelo Deferimento
FASE DO LICENCIAMENTO:	Licença de Operação Corretiva (LOC)	VALIDADE DA LICENÇA: 06 anos

EMPREENDEDOR:	COMPANHIA DE SANEAMENTO DE MINAS GERAIS – COPASA MG	CNPJ:	17.281.106/0001-03	
EMPREENDIMENTO:	COPASA – ETE Vieira	CNPJ:	17.281.106/0001-03	
MUNICÍPIO:	Montes Claros-MG	ZONA:	Urbana	
COORDENADAS GEOGRÁFICAS (DATUM): SIRGAS 2000	LAT/Y	16°41'6"S	LONG/X	43°51'15"W

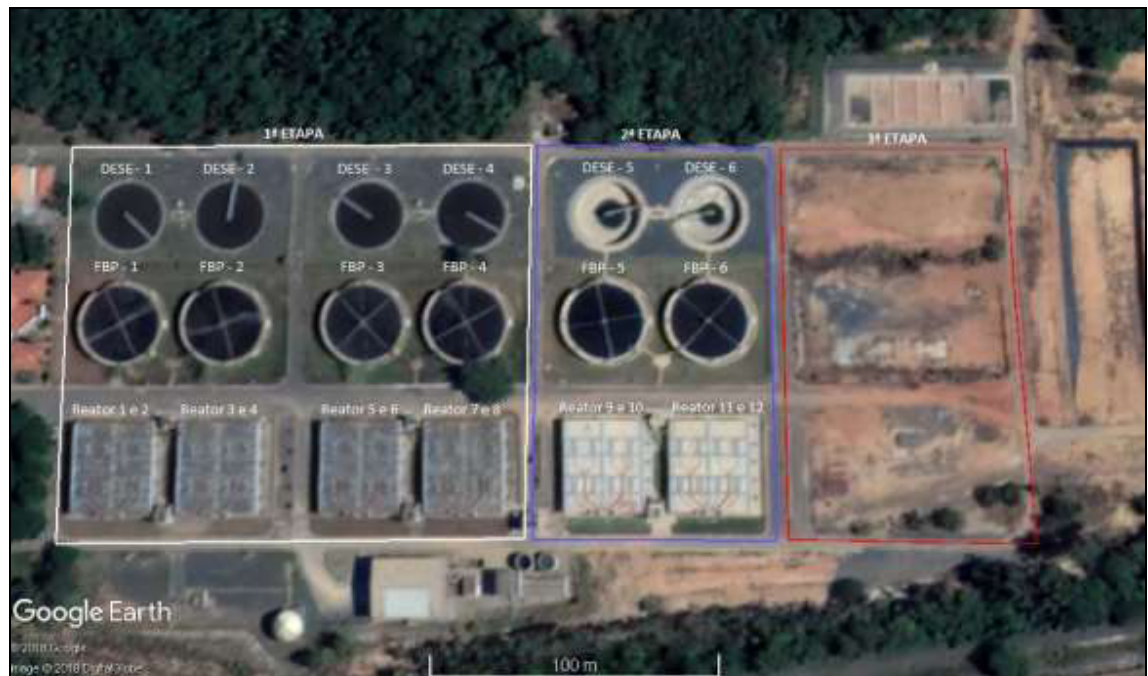
Disposição das instalações segundo suas etapas.

Segue imagem ilustrativa com disposição das estruturas atuais para a atividade de tratamento de esgoto e a área para futura ampliação do empreendimento (conforme já esclarecido nesse parecer, a ampliação do empreendimento não está contemplada nessa LOC aqui discutida).

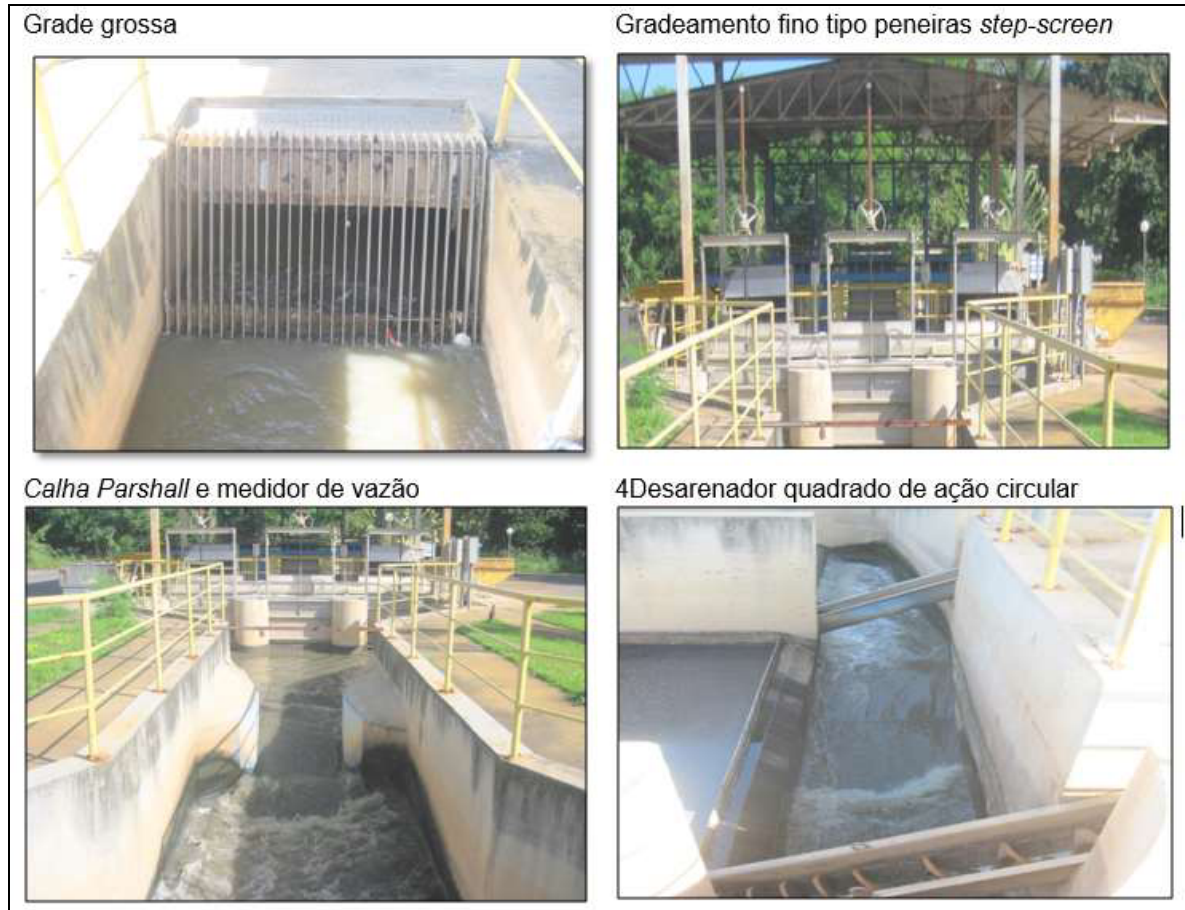
Equipamentos do tratamento preliminar

Elevatória final: constituída de bombas submersíveis instaladas no interior de um poço de sucção enterrado, realiza a elevação dos esgotos gradeados, peneirados e desarenados para as caixas de divisão que os distribuem para os reatores anaeróbios.

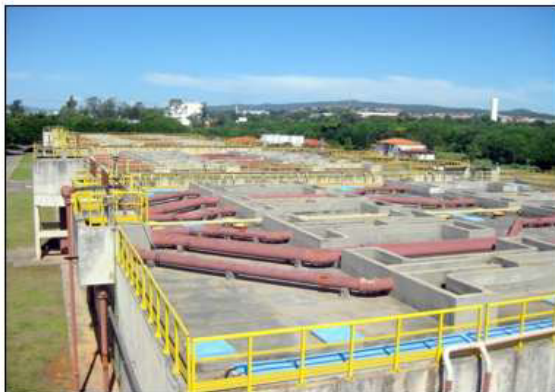
Vista parcial dos reatores UASB.

A parte superior do reator UASB possui um separador trifásico, permitindo a saída do efluente clarificado, a coleta do biogás gerado no processo e a retenção dos sólidos dentro do sistema. Esses sólidos retidos constituem a biomassa, que permanece no reator por tempo suficientemente elevado para que a matéria orgânica seja degradada. O lodo retirado periodicamente do sistema já se encontra estabilizado, necessitando apenas de secagem e disposição final.

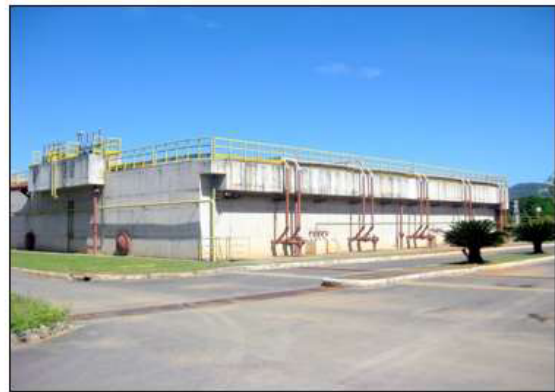
Vista do detalhe das tubulações de descarte do lodo e o sistema de amostragens do lodo.

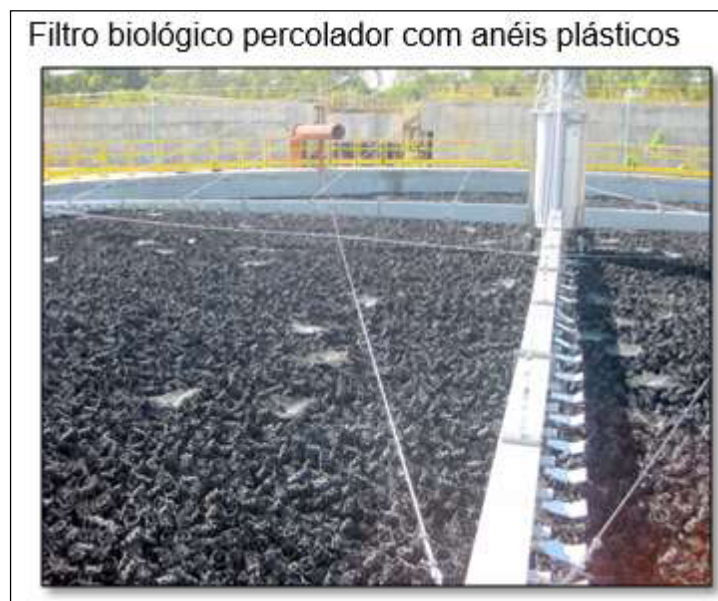
Filtros biológicos percoladores

A COPASA informou que tem empregado anéis plásticos como materiais de enchimento em um dos filtros biológicos percoladores da ETE Vieira. Segundo a empresa, esse material apresenta uma eficiência melhor na remoção de matéria orgânica e nitrogênio amoniacal, tendo em vista as maiores áreas superficial específica e índices de vazios.

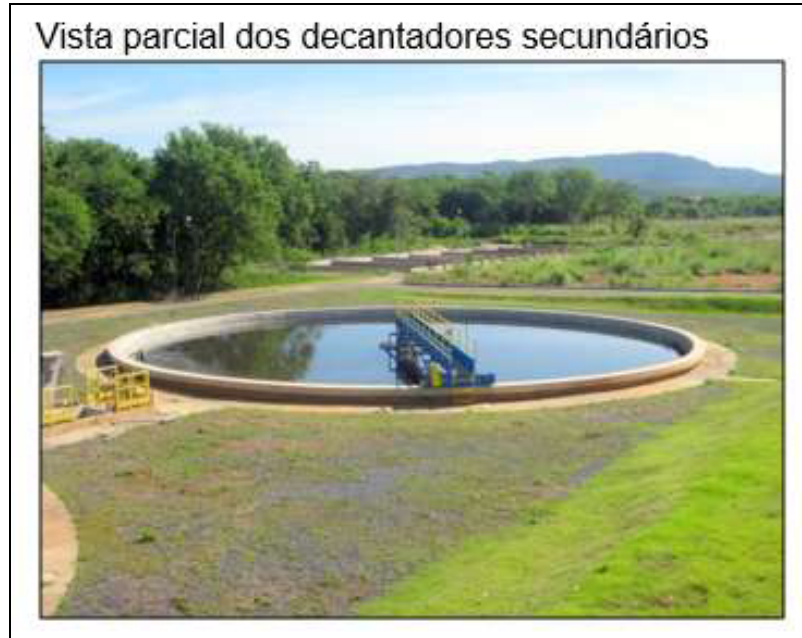
Decantadores secundários

Decantadores secundários: são utilizados a jusante dos filtros biológicos percoladores, são do tipo convencional e dimensionados pela taxa de escoamento superficial.

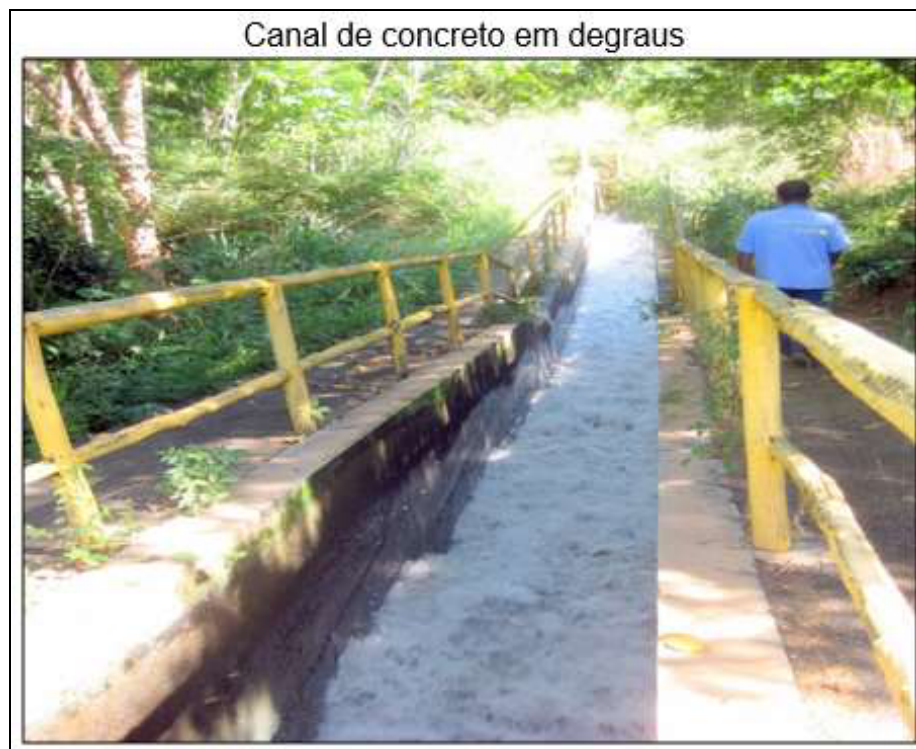
Emissário

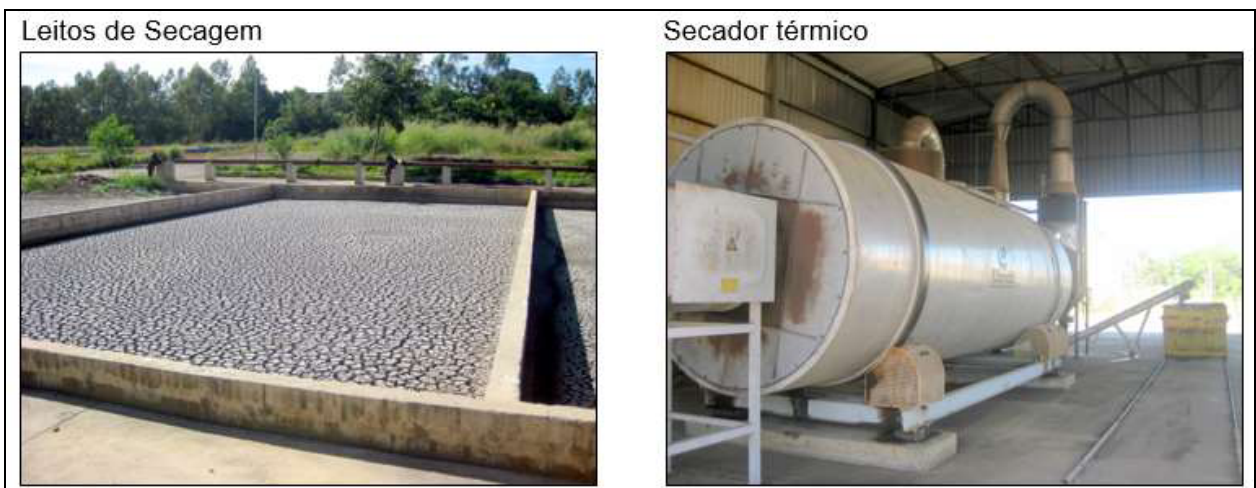
Estruturas de secagem

percoladores e decantadores secundários, é descartado periodicamente, sendo encaminhado ao poço de sucção da elevatória final e desta é encaminhado aos reatores UASB, onde são estabilizados e continuamente transformados em lodo anaeróbio. Já o lodo anaeróbio, proveniente do descarte dos reatores UASB, é encaminhado para manejo na central de desidratação, onde ocorrem as etapas de equalização e homogeneização do lodo; adensamento mediante a adição de polieletrólitos; desidratação via centrifugação; e; secagem térmica. O lodo seco é estocado na área da ETE (nos leitos de secagem), e a disposição final é feita em aterro sanitário.

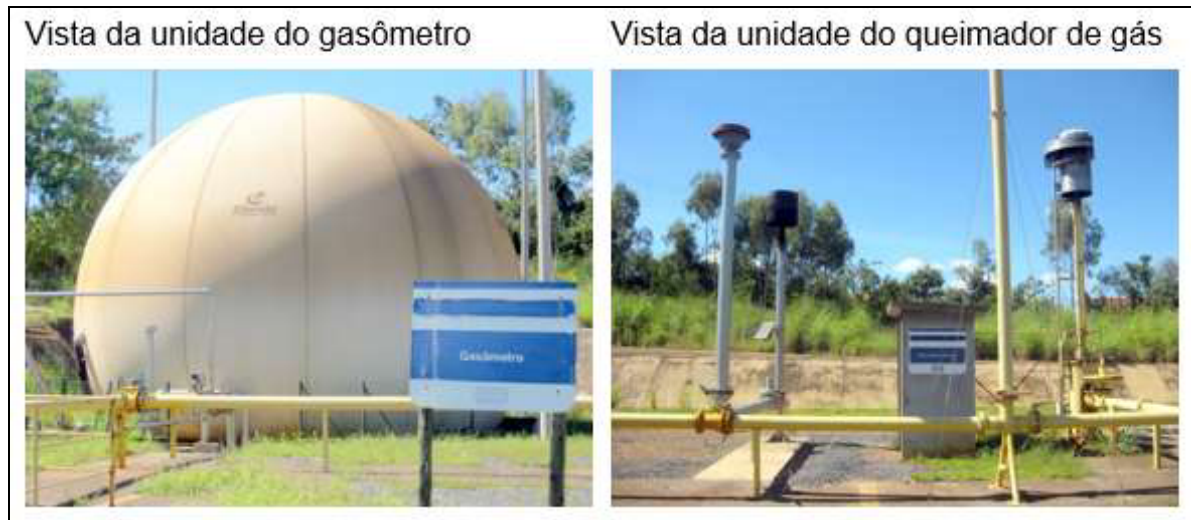
Estruturas de armazenamento e tratamento de gases

lodo. Na operação da ETE Vieira, o biogás é encaminhado a um reservatório, e deste direcionado para geração de calor no tambor rotativo do secador.

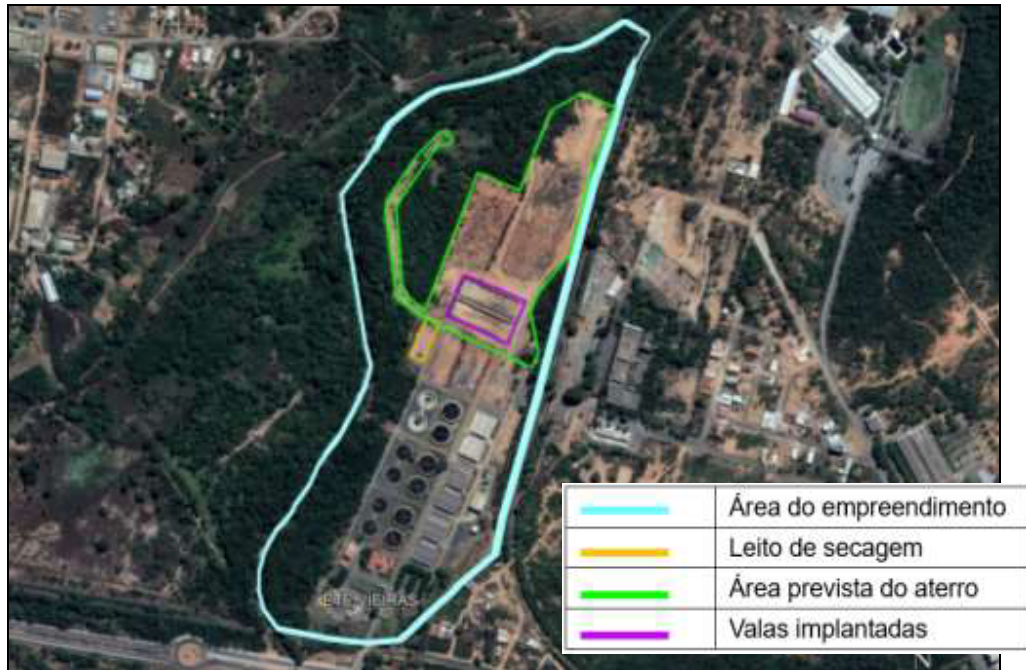
Área do Aterro da ETE Vieira

Segundo esclarecido pelo empreendedor, a implantação do aterro está sendo executada em etapas, sendo que uma vala só será preparada quando a vala antecessora estiver próxima de exaurir-se.

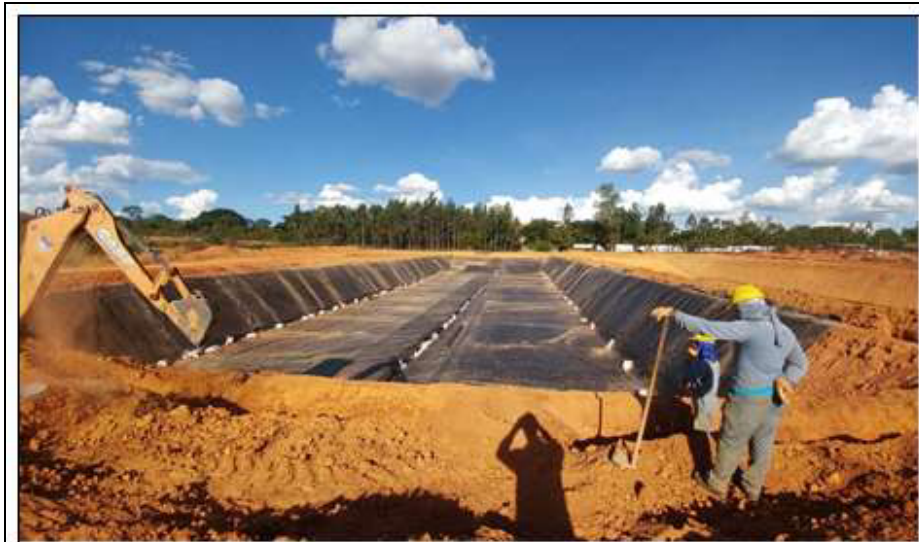
Aterro da ETE Vieira

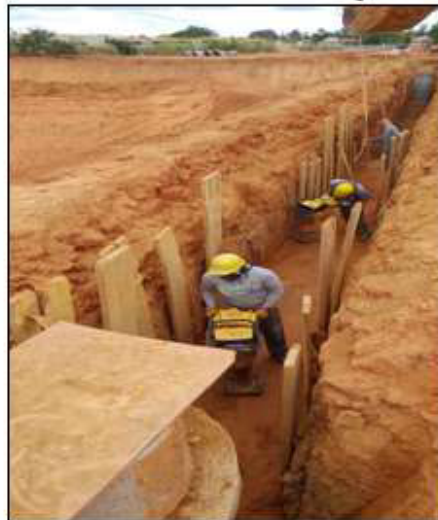
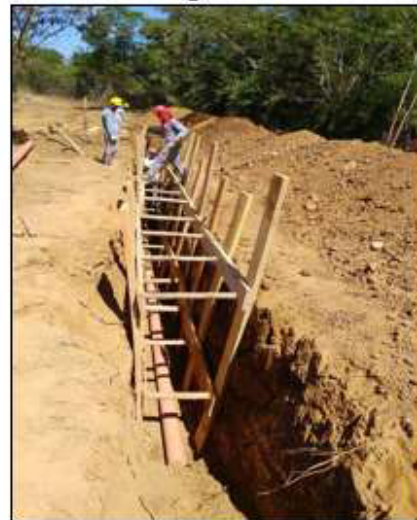
Execução da rede de drenagem

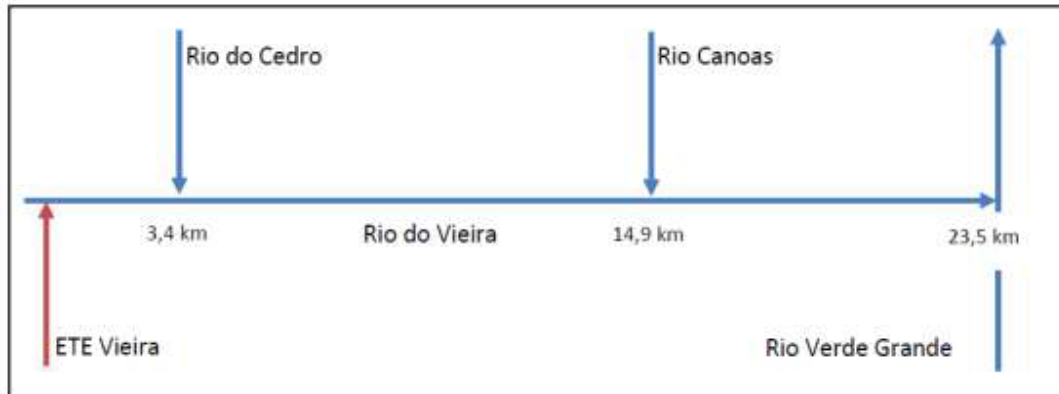
Diagrama Unifilar do trecho de estudo da Bacia do Rio Vieira

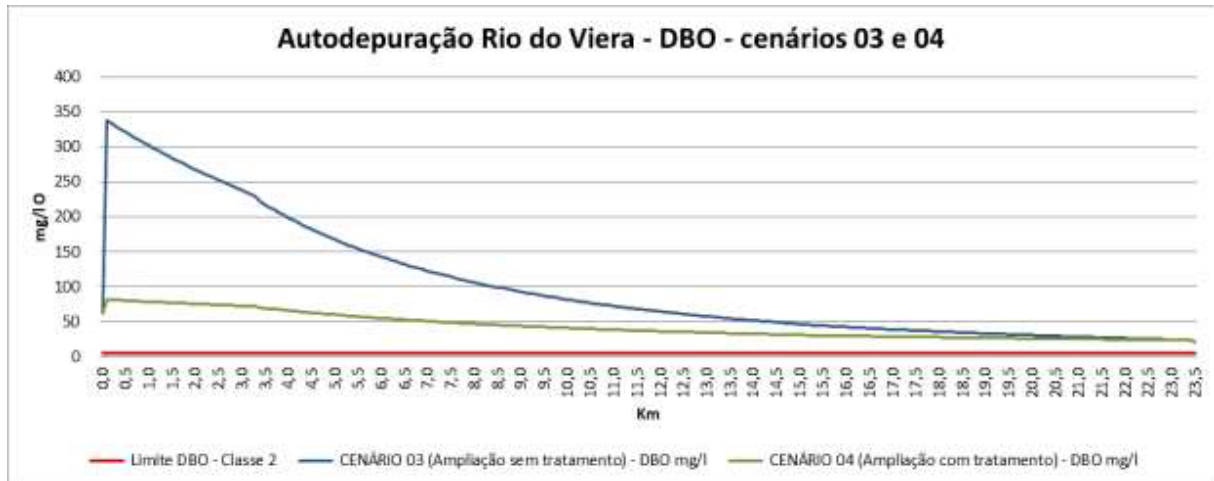
Situação da qualidade do Rio Vieira sem e com o tratamento de esgoto, quanto ao parâmetro DBO.

Segundo o estudo, serão necessários aproximadamente 4,6 km para que o rio volte à qualidade de montante, ou seja, 62,50 mg/L de concentração de DBO. Agora, sem o tratamento, será necessário quase o triplo de percurso, a saber aproximadamente 12,3 km para atingir a qualidade de montante.

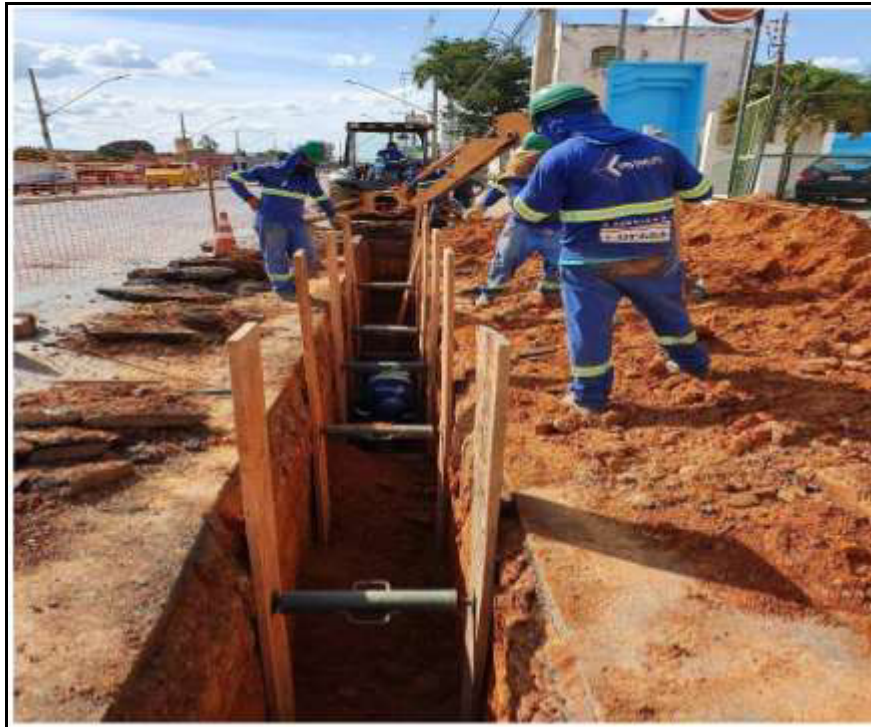
Frente de serviço para implantação de rede coletora na Av. Deputado Plínio Ribeiro (Bairro Jardim Palmeira) com a finalidade de eliminar lançamento de esgoto clandestino na rede pluvial.

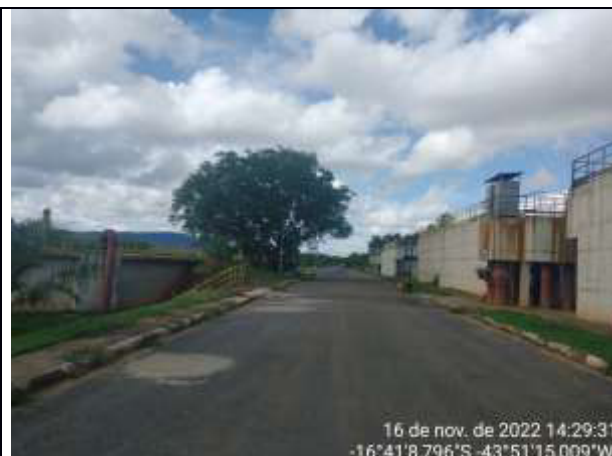
Foto 01. Vista geral dos reatores e filtros biológicos

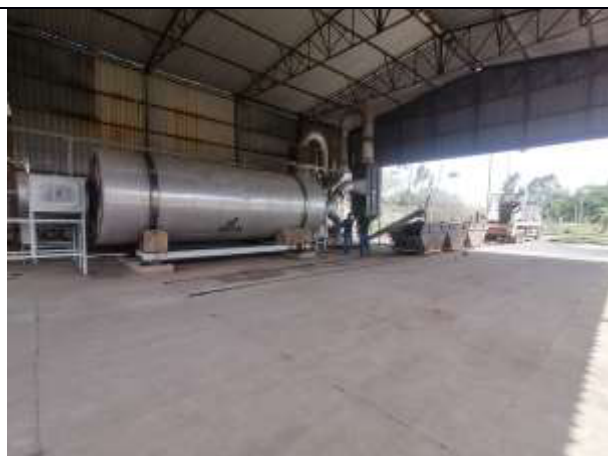
Foto 02. Área do secador térmico

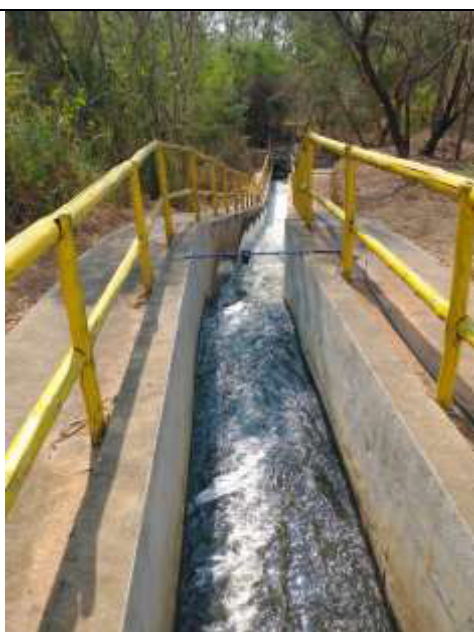
Foto 03: Canal de lançamento do efluente tratado

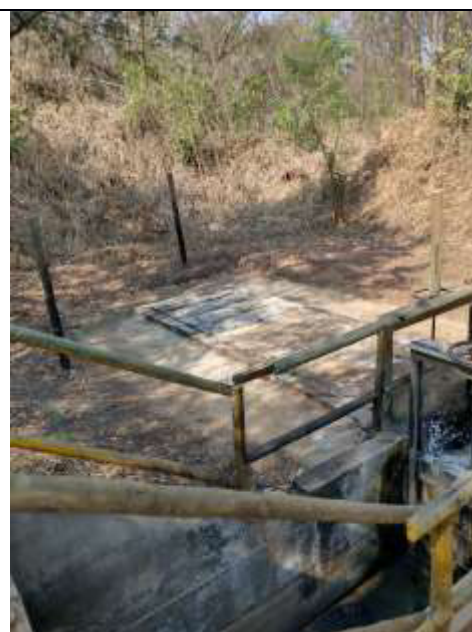
Foto 04: Dissipador de Energia

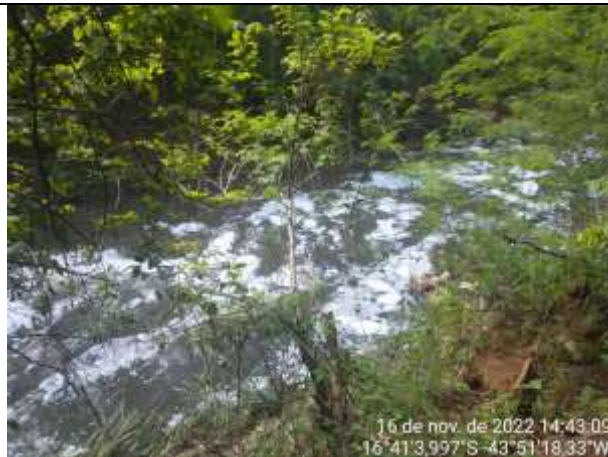
Foto 05. Ponto de lançamento do efluente no Rio Vieira

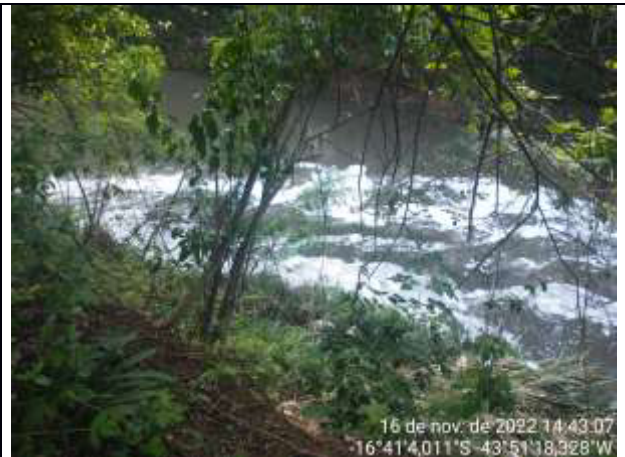
Foto 06. Ponto de lançamento do efluente no Rio Vieira

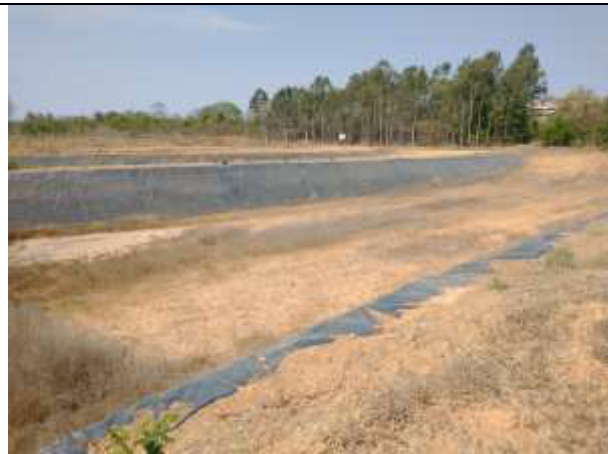
Foto 07: Aterro para resíduos industriais

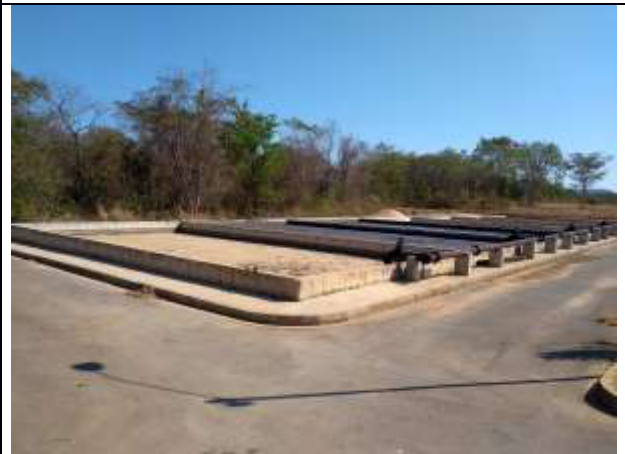
Foto 08: Leitões de secagem
