**1. AUTO DE INFRAÇÃO: 190810 2019**

1. AUTO DE FISCALIZAÇÃO: Nº 49892 /20 19 Folha 2/3

01. Atividade AGRICULTURA / SUINOCULTURA 02. Código G-01-03-1 03. Classe 4 04. Porte G

Em atendimento à Denúncia nº 75884, protocolada no NUDEM-TMAP, realizou-se fiscalização nas Fazendas Manabuiú, Planalto Verde I e Torrão de Ouro, que formam um só empreendimento, de propriedade de Álvaro José Sanches e Outros, na data de 05/04/2019, quando se constatou e/ou informou-se:

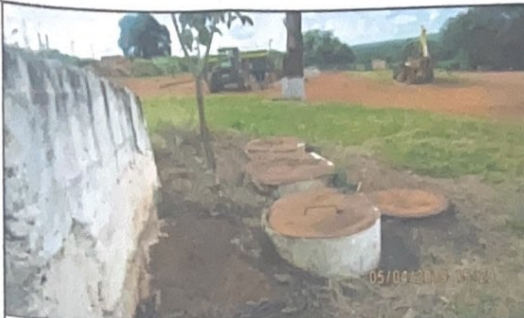
Foto 01: Caixas separadoras de água e óleo.

- ✓ Nesta fiscalização de 05/04/2019, constatamos que não havia mais queima de resíduos, porém, as caixas separadoras de água e óleo necessitam de manutenção para que não volte a ocorrer lançamento de efluentes contaminados sobre o solo. O material contaminado, produto da limpeza das caixas separadoras, deve ser coletado e destinado, adequadamente, por empresas licenciadas para tal fim.

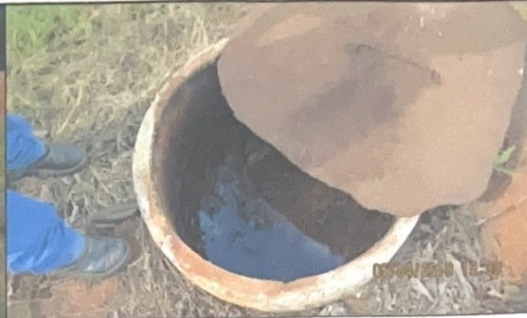
Foto 02: Detalhe de uma fase da caixa separadora necessitando de manutenção.

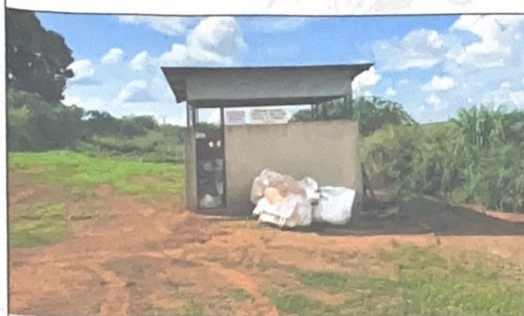
Foto 03: Abrigo de embalagens vazias sem sinais de queima de resíduos.

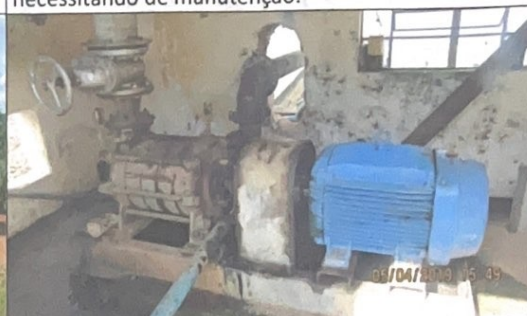
- ✓ Há captação para irrigação, no ponto de coordenadas WGS 84 S18°15'42,3"/W46°31'14,7", em barramento de 26,55 hectares, com portaria de outorga nº 408/2010, com horímetro, mas sem sistema de medição de vazão, em processo de renovação, que foi autuada em 2018, por estar em desacordo com a autorização, que foi autuada conforme o Auto de Infração nº 129594/2018 (infração 2), tendo sido suspensa a irrigação acima do autorizado, porém a captação continua nos mesmos valores, isto é, sem as adequações à Portaria de Outorga 408/2010.

Foto 04: Vista de um dos conjuntos motobomba usado na irrigação.

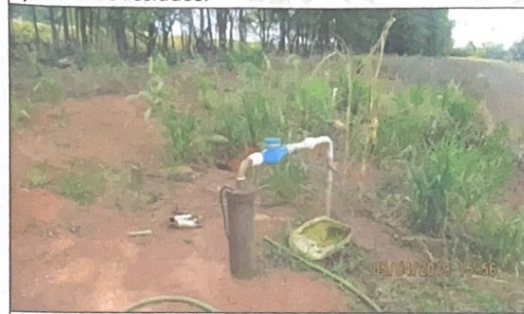
- ✓ Captação por meio de poço tubular no ponto de coordenadas WGS 84 S18°15'40,3"/W46°31'20,9", para dessedentação de animais, outorgada pela Portaria nº 703/2010, em processo de renovação. Possui horímetro e hidrômetro.

Foto 05: Poço tubular utilizado na dessedentação de animais da granja.

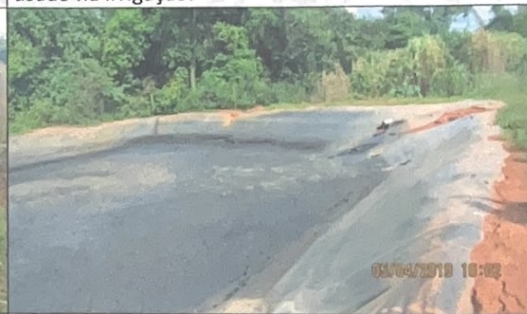
- ✓ Na granja de suínos, nas coordenadas WGS 84 S18°15'34,5"/W46°31'17,8", assim como constatado na fiscalização de 16/08/2018, em 05/04/2019, os dejetos estavam escoando pelo solo, devido à falta de manutenção das tubulações e caixas de passagens, assim como, a lagoa de armazenamento se encontra com a impermeabilização danificada. A composteira apresentava vazamento/escorrimento de chorume, devido ao manejo deficiente.

Foto 06: Vista parcial da lagoa de dejetos, com sinais de danos na impermeabilização.

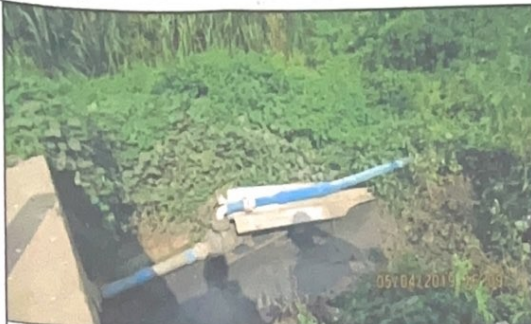
| 1. Descrição da infração<br><u>Causou degradação/poluição do solo e dos recursos hídricos devido ao lançamento de lixo de sucos e chorume de composteira sobre o solo, o que solo sem haver tratamento;</u> | | 2. Coordenadas da infração<br>Geográficas: DATUM: <input checked="" type="checkbox"/> WGS <input type="checkbox"/> SIRGAS 2000 Latitude: Grau <u>18</u> Min. <u>15</u> Seg. <u>34,5</u> Longitude: Grau <u>46</u> Min. <u>31</u> Seg. <u>13,8</u><br>Planas: UTM FUSO 22 <u>23</u> 24 X= (6 dígitos) Y= (7 dígitos) | |

Foto 07: Vista de dejetos sem tratamento, vazando por o solo.

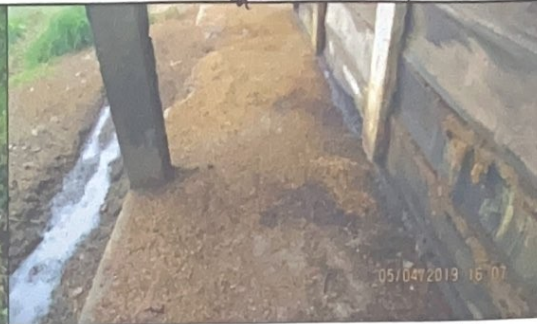
Foto 08: Vista parcial da composteira com falha no manejo e com escoamento de chorume sobre o solo.

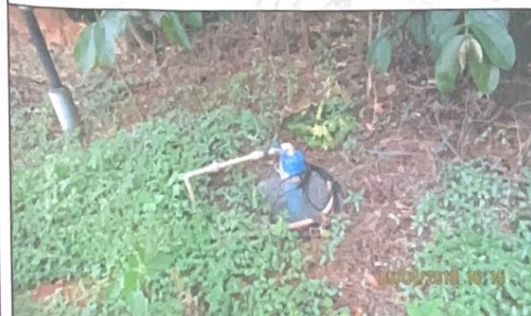
- ✓ Poço manual no ponto de coordenadas WGS 84 S18°15'36,7"/W46°31'03,2" utilizado para abastecimento humano em área de lazer e moradia de caseiro. Esta intervenção foi autuada pelos Autos de Infração nº 129594/2018 – infração 6 e nº 181302/2019 – Infração 1 – de 05/02/2019, com penalidades de advertência.

Foto 09: Poço manual em atividade na área de lazer.

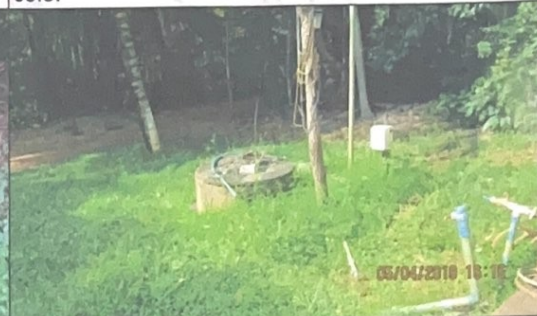
Foto 10: Cisterna na área de lazer.

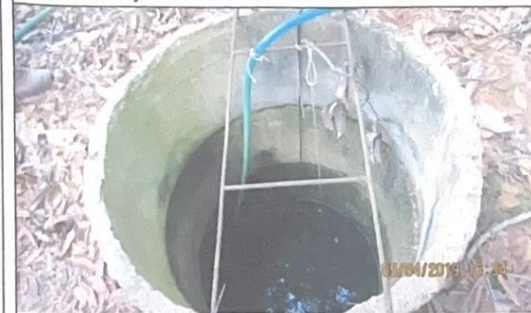
- ✓ No ponto de coordenadas WGS 84 S18°14'45,9"/W46°30'54,4" há cisterna com motor submerso (tipo "sapo"), utilizado no abatedouro de peixes que fica ao lado do equipamento. Esta captação não foi apresentada na fiscalização de 2018. Não foi apresentado o respectivo cadastro.

Foto 11: Cisterna utilizada na área de abate de peixes.

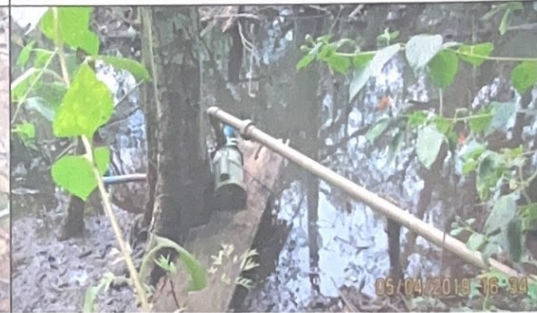
- ✓ No ponto de coordenadas WGS 84 S18°14'45,6"/W46°30'54,9" há um conjunto motobomba de 3 CV, utilizado no abatedouro de peixes que fica ao lado do equipamento, com capacidade para captar vazão acima de 1 l/s. Não há autorização para esta intervenção. Esta captação não foi apresentada na fiscalização de 2018.

Foto 12: Conjunto motobomba utilizado na área de abate de peixes.
