Parecer nº 47/SEMAD/SUPRAM NOROESTE-DRRA/2022

Parecer Único de Licenciamento Convencional nº 756/2021

EMPREENDEDOR:	Paulo Veloso dos Santos	CNPJ:	010.033.996-49
EMPREENDIMENTO:	Fazenda Varjão, Larginha, Pasto Novo, Palmeiras e Pontinha	CNPJ:	010.033.996-49
MUNICÍPIO(S):	Unaí	ZONA:	Rural

Relatório Fotográfico da Fazenda Varjão, Larginha, Pasto Novo, Palmeiras e Pontinha

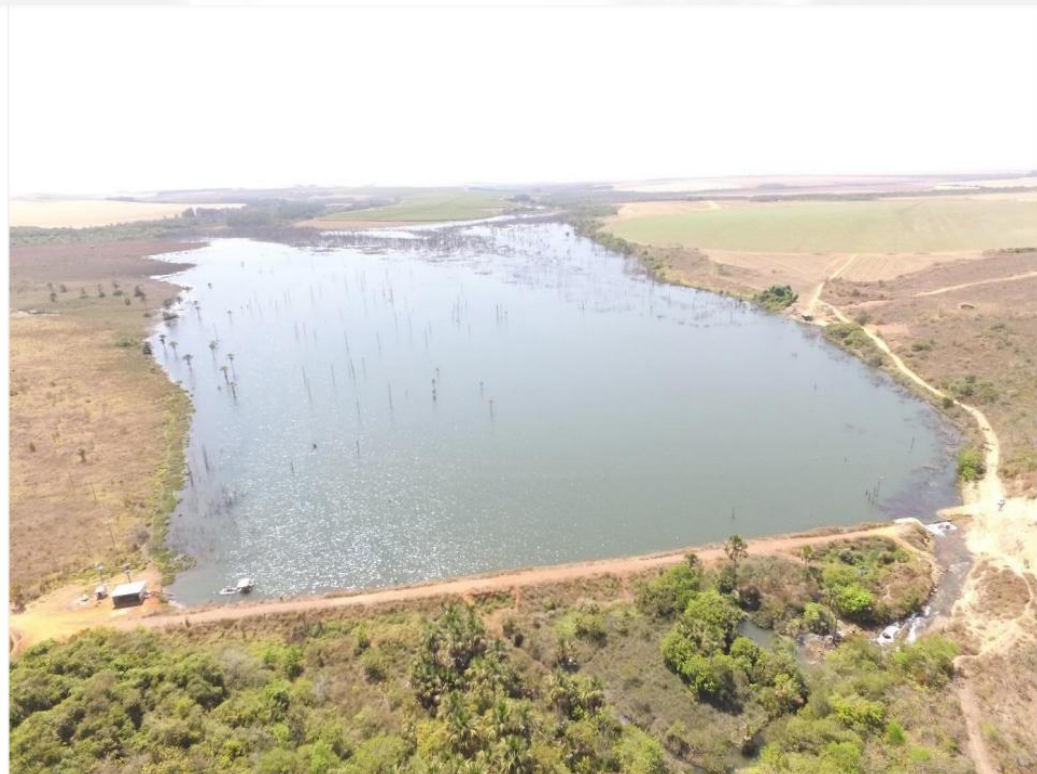
Figura 03. Situação atual do barramento 3 (foto de Drone). Fonte: PTRF de desmobilização.

A figura 03, acima, mostra uma foto aérea fornecida pela consultoria, onde observa-se o barramento 3 com sua área atual, inclusive com os buritis identificados anteriormente dentro da área inundada, assim como outros indivíduos remanescentes na APP.

Tendo em vista a impossibilidade de se autorizar a intervenção em APP para a referida ampliação do barramento, mesmo que de forma corretiva, por se tratar de local com APP de vereda, a SUPRAM NOR solicitou ao empreendedor Projeto Técnico de Reconstituição da Flora – PTRF para toda a área afetada pela inundação da barragem, incluindo a área dos confrontantes.

O barramento em questão possui atualmente 101,2000 hectares e o rebaixamento se daria até que ele chegasse a 8,2000 hectares de área inundada, o que totaliza uma área de 92,9000 hectares a serem recuperadas.

Para realização do rebaixamento da cota, foi realizado levantamento da diminuição gradativa das cotas, utilizando o próprio vertedouro como descarga de água. O Volume atual do barramento é de 1.000.000m³. Volume de projeto futuro é de 166.000m³, sendo o total a ser retirado é de 834.000m³.

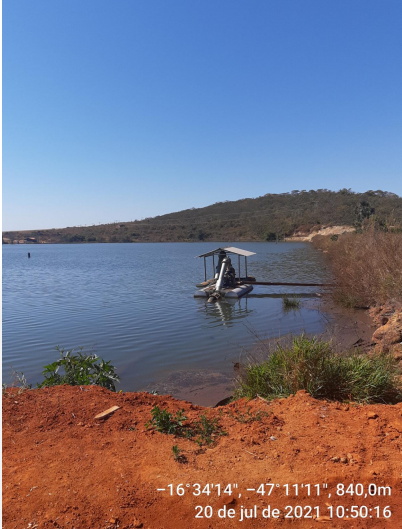
<p>-16° 34' 14", -47° 11' 11", 840,0m 20 de jul de 2021 10:50:16</p>	  <p>-16° 33' 43", -47° 12' 20", 860,0m 20 de jul de 2021 11:28:04</p>
<p>Barramento Ribeirão Soberbo</p>	<p>Barramento Catitu</p>

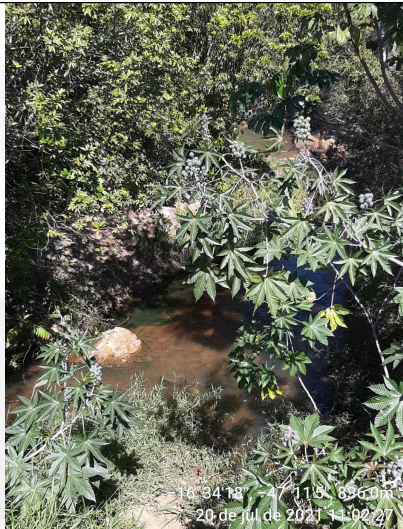
<p>-16° 34' 13", -47° 11' 5", 856,0m 20 de jul de 2021 11:00:20</p>
<p>Barramento Vereda do Martinho</p>	<p>APP Ribeirão Soberbo</p>
