PARECER ÚNICO Nº 192/FEAM/URA SM - CAT/2023

EMPREENDEDOR: Companhia de Saneamento de Minas Gerais - COPASA		CNPJ: 17.281.106/0308-78	
EMPREENDIMENTO: COPASA - ETE São José		CNPJ: 17.281.106/0308-78	
MUNICÍPIO: Varginha - MG		ZONA: Urbana	
COORDENADAS GEOGRÁFICAS (DATUM): SIRGAS 2000, Fuso 23 K	LAT/Y 21°36'13.06"S	LONG/X 45°27'10.25"O	
LOCALIZADO EM UNIDADE DE CONSERVAÇÃO: () INTEGRAL () ZONA DE AMORTECIMENTO () USO SUSTENTÁVEL (X) NÃO			
BACIA FEDERAL: Rio Grande UPGRH: GD4 – Bacia Hidrográfica do Rio Verde		BACIA ESTADUAL: Rio Verde SUB-BACIA: - x -	
CÓDIGO: E-03-06-9	PARÂMETRO: Vazão média prevista em final de plano: 180,18 l/s	ATIVIDADE PRINCIPAL DO EMPREENDIMENTO (DN COPAM 217/17): Estação de Tratamento de Esgoto Sanitário	CLASSE DO EMPREENDIMENTO 4 PORTE GRANDE
CRITÉRIO LOCACIONAL INCIDENTE: · Não há incidência de critério locacional (RenLO) .			
CONSULTORIA/RESPONSÁVEL TÉCNICO: Júlio Cezar Leitão Rodrigues – Engº mecânico e engenheiro de segurança do trabalho			REGISTRO: CREA/MG 53956/D

Relatório Fotográfico - COPASA – ETE São José

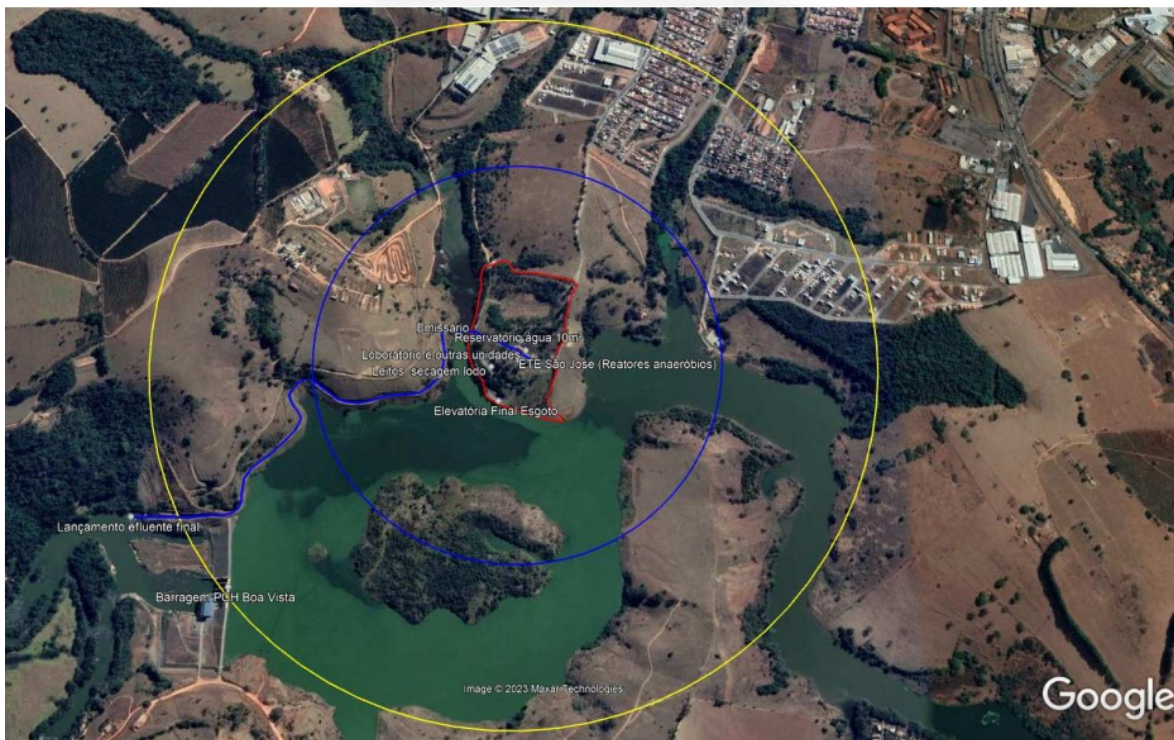
Figura 1: Vista aérea do entorno da ETE São José. O bairro Vale do Coqueiros (perímetro azul) está localizado cerca de 0,6km e a barragem da PCH Boa Vista (perímetro amarelo) está localizada cerca de 1,0 km do empreendimento.

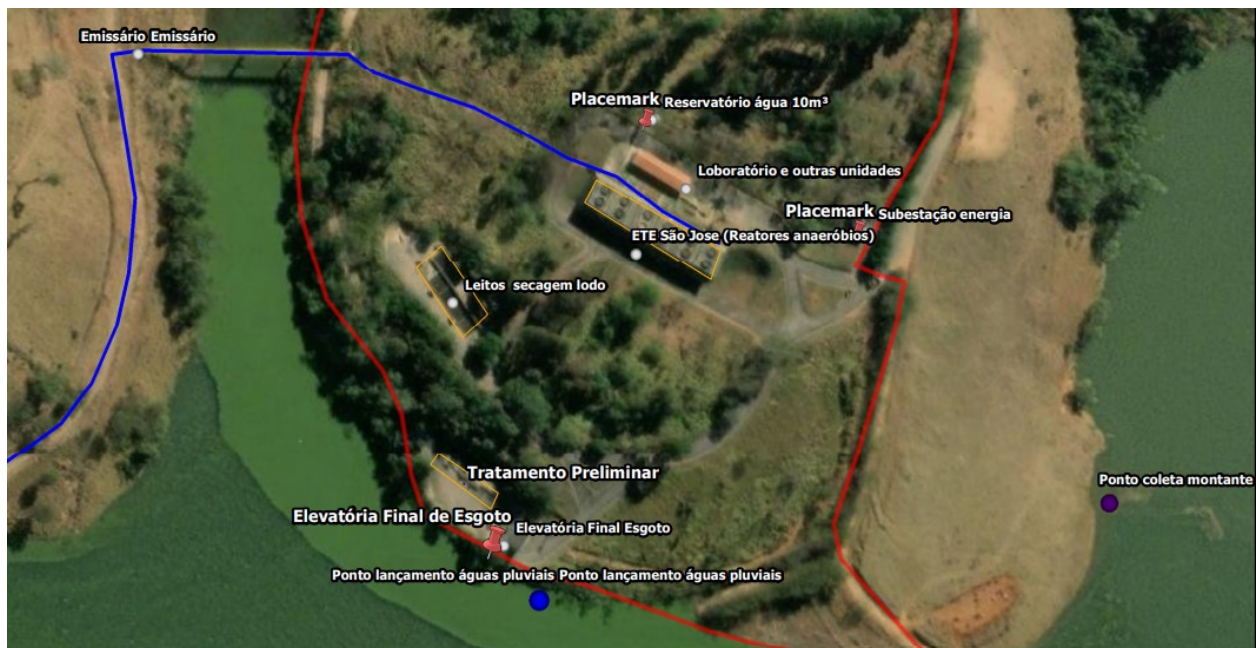
Figura 2: Vista aérea das estruturas da ETE São José com tratamento preliminar, elevatória final de esgoto, reatores anaeróbios, leitos de secagem, laboratório, reservatório de água, emissários, ponto de lançamento de água pluvial e ponto de monitoramento de coleta a montante.

A elevatória de esgoto bruto consta com o tratamento preliminar, anterior ao poço de sucção (elevatória esgoto bruto). Este tratamento preliminar é constituído de:

- Gradeamento grosseiro, com limpeza manual,
- Gradeamento médio, com limpeza mecanizada;
- Gradeamento fino, com limpeza mecanizada;
- Caixa de areia, com limpeza mecanizada;

O tratamento preliminar precede a estação elevatória de esgotos. É composto de unidades de gradeamento grosseiro e fino, de medição de vazão do esgoto bruto (calha Parshall) e de desarenação.

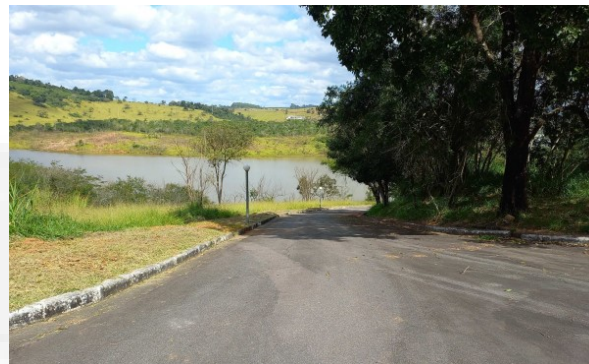
Figura 2: Vista geral da entrada de acesso elevatória, tratamento preliminar, leito de secagem

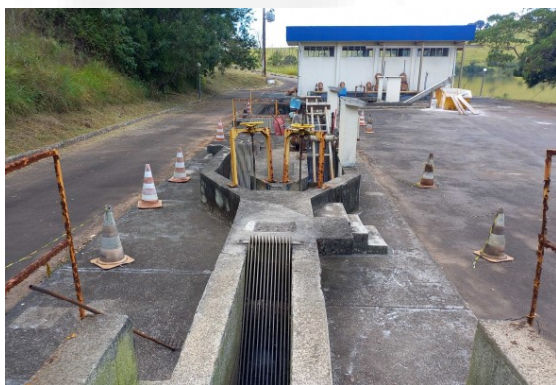
Figura 3: Vista geral do tratamento preliminar e elevatória de esgoto

A estação elevatória de esgoto localizada próxima ao tratamento preliminar, é composta com 1 conjunto com 2 moto bombas submersíveis em operação e 1 bomba reserva. Anteriormente a ETE funcionava com 2 conjuntos com moto bombas (um operante e um de reserva) mais uma bomba suplementar de reserva. Um dos conjuntos foi trocado por bombas mais modernas que opera atualmente, o outro conjunto, de reserva, foi desativado. A bomba suplementar também foi trocada por modelo mais moderno e atualmente é a bomba reserva da elevatória.

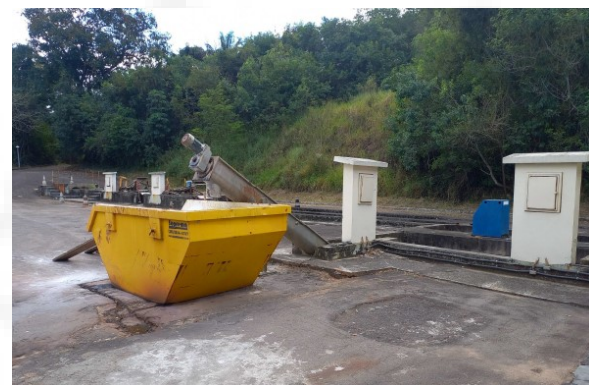
Figura 4: Vista geral da caçamba e do sistema preliminar de tratamento

O material removido na unidade de grade fina é depositado em caçamba apropriada, colocada próxima à grade e posteriormente encaminhada ao Aterro Sanitário de Varginha operado pela COPASA MG (Certificado LO n° 33/2017).

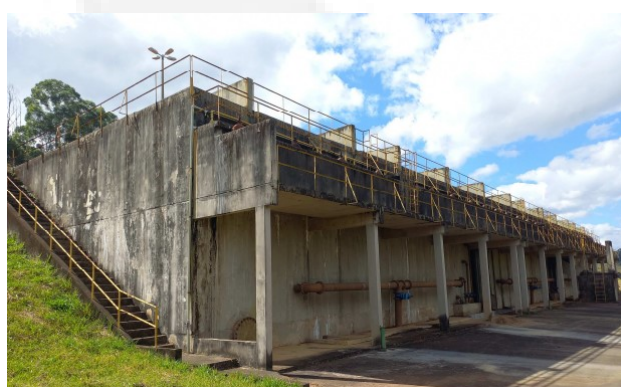
Figura 5: Vista geral dos reatores

O tratamento secundário é do tipo anaeróbio. A ETE é constituída por três reatores anaeróbios de fluxo ascendente e o efluente final tem seu ponto de lançamento no Rio Verde, pela sua margem direita.

O Reator Anaeróbio de Manta de Lodo reduz a carga orgânica contida nos esgotos, transformando parte dela no lodo digerido que será desidratado nos leitos de secagem e o biogás que é queimado no sistema de queimadores de gás.

No RAMAL ocorre um processo de tratamento biológico a partir da entrada do esgoto no reator pela parte inferior do mesmo, onde se forma o leito de lodo bastante concentrado (4 a 10%) de material sólido. O esgoto vai ascendendo no reator, passa pela manta de lodo (zona de crescimento bacteriano menos denso, com concentração usual de 1,5 a 3%) e na parte superior do reator ocorre à separação sólido/líquido/gás, com o efluente líquido clarificado saindo do reator em direção ao lançamento final (Rio Verde), os sólidos retornando ao reator, criando uma zona propícia à sedimentação no topo do reator e o gás sendo liberado através do dispositivo de separação projetado. Com isto, se obtém um longo tempo de permanência dos sólidos (biomassa) no reator, enquanto o tempo de detenção do líquido é bem inferior.

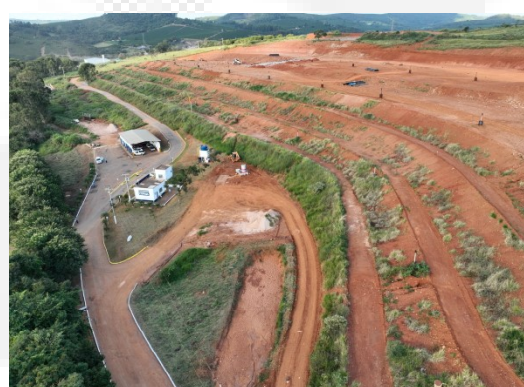
Figura 6: Vista aérea do Aterro Sanitário de Varginha que recebe os resíduos provenientes do processo de tratamento de esgoto da ETE São José

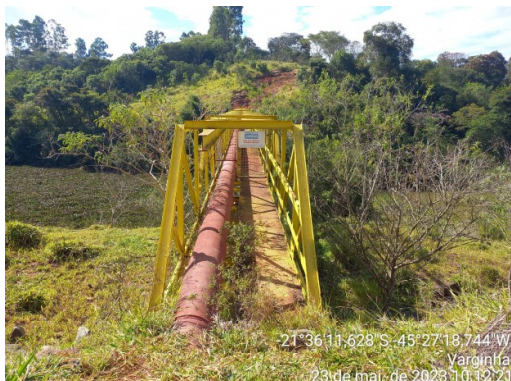
Figura 7: Detalhe do emissário final após construção da PCH Boa Vista

Em função da instalação da Pequena Central Hidrelétrica – PCH Boa Vista II, foi necessário alterar e redimensionar o emissário final da ETE São José, modificando o ponto de lançamento do efluente tratado para jusante do barramento.

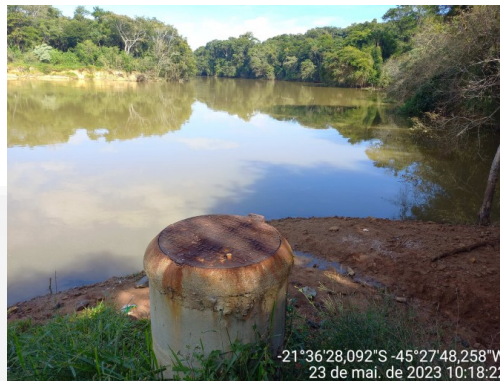
Figura 8: Detalhe do ponto de lançamento do efluente final da ETE São José no Rio Verde

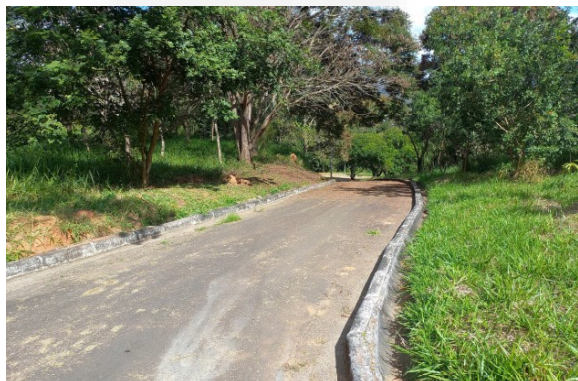
Figura 9: Vista geral de acesso interno da ETE e detalhe do local de passagem, drenagem pluvial construídas em tubulações de concreto meia cana DN 200

O sistema de drenagem de águas superficiais é realizado por canaletas meia cana de concreto DN 200 e de tubulações de concreto ou PVC no entorno do empreendimento e vias de acesso.

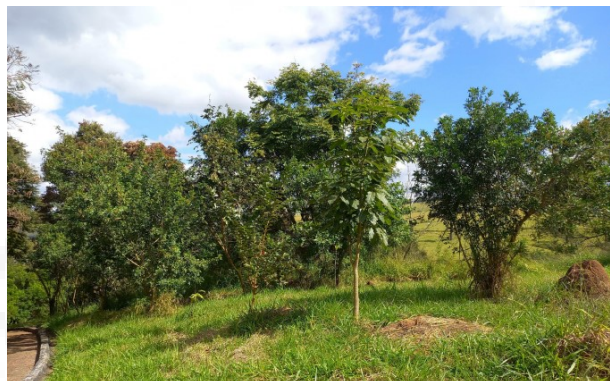
Figura 10: Vista geral da área da ETE (cobertura vegetal dos taludes e vegetação arbórea plantada pela COPASA)

Na parte interna foram plantadas diversas espécies de árvores para formação de cortina arbórea. Nos taludes foram plantadas cobertura vegetal com gramíneas da espécie batatais. O plantio foi realizado pela COPASA e visitantes.
