PARECER ÚNICO		SIAM nº 0108598/2021
INDEXADO AO PROCESSO: Licenciamento Ambiental	PA COPAM: 00182/1998/012/2019	SITUAÇÃO: Sugestão pelo Indeferimento
FASE DO LICENCIAMENTO: Licença de Operação Corretiva – LAC2 (LOC)		VALIDADE DA LICENÇA:

EMPREENDERDOR: Ematex Industrial e Comercial Têxtil Ltda.	CNPJ: 07.590.753/0002-24
EMPREENDIMENTO: Ematex Industrial e Comercial Têxtil Ltda.	CNPJ: 07.590.753/0002-24
MUNICÍPIO: Ribeirão das Neves/MG	ZONA: Urbana
COORDENADAS GEOGRÁFICA (DATUM): LAT/Y -19°47'56.43" LONG/X -44°0'13.44"

BACIA FEDERAL: Rio São Francisco	BACIA ESTADUAL: Rio das Velhas
UPGRH: SF5	SUB-BACIA: Ribeirão da Mata
CÓDIGO:	ATIVIDADE OBJETO DO LICENCIAMENTO (DN COPAM 217/2017):
C-08-09-1	Acabamento de fios e/ou tecidos planos ou tubulares.
C-08-07-9	Fiação e/ou tecelagem, exceto tricô e crochê.
C-08-01-1	Beneficiamento de fibras têxteis naturais e artificiais e/ou recuperação de resíduos têxteis.

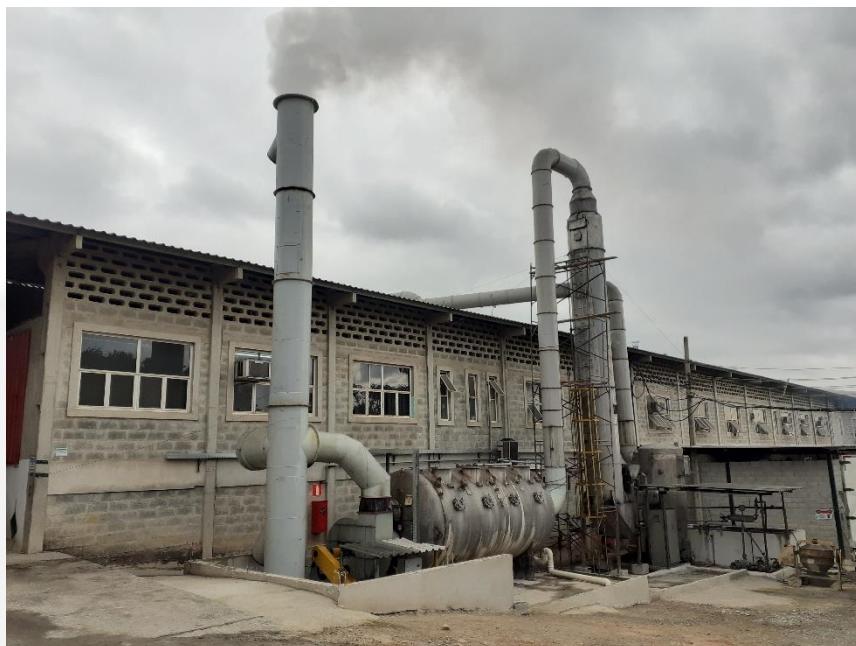
Na vistoria técnica realizada 21/08/2020 (AF 202597/2020) foi observada a ocorrência de poluição ambiental em função do lançamento de emissões atmosféricas.

Figura 01: Emissão de névoa proveniente da chaminé única após modificação do sistema de mitigação dos efluentes atmosféricos. Fonte: Vistoria – 21/08/2020.

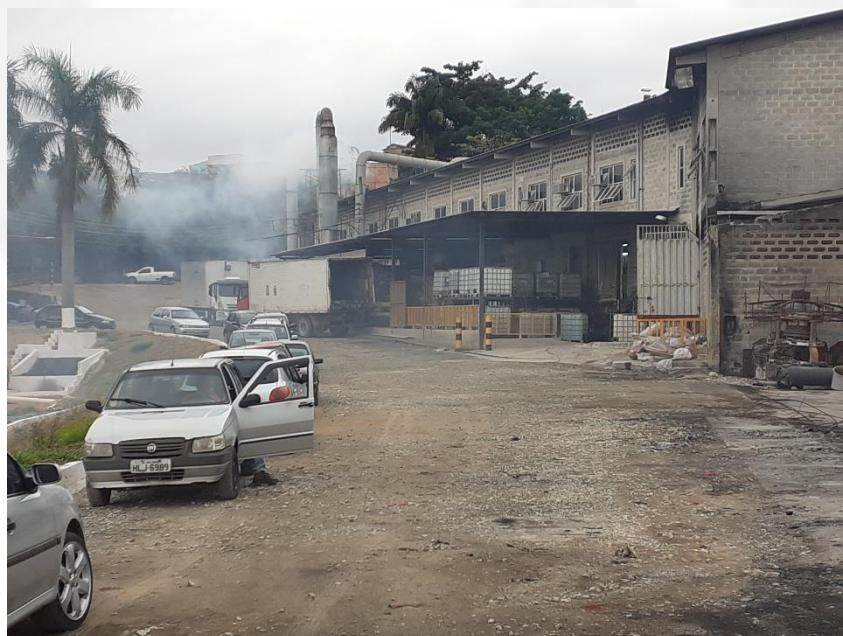
Figura 02: Emissão de névoa da chaminé única após modificação do sistema de mitigação dos efluentes atmosféricos observada de outro ponto do empreendimento. Fonte: Vistoria – 21/08/2020.

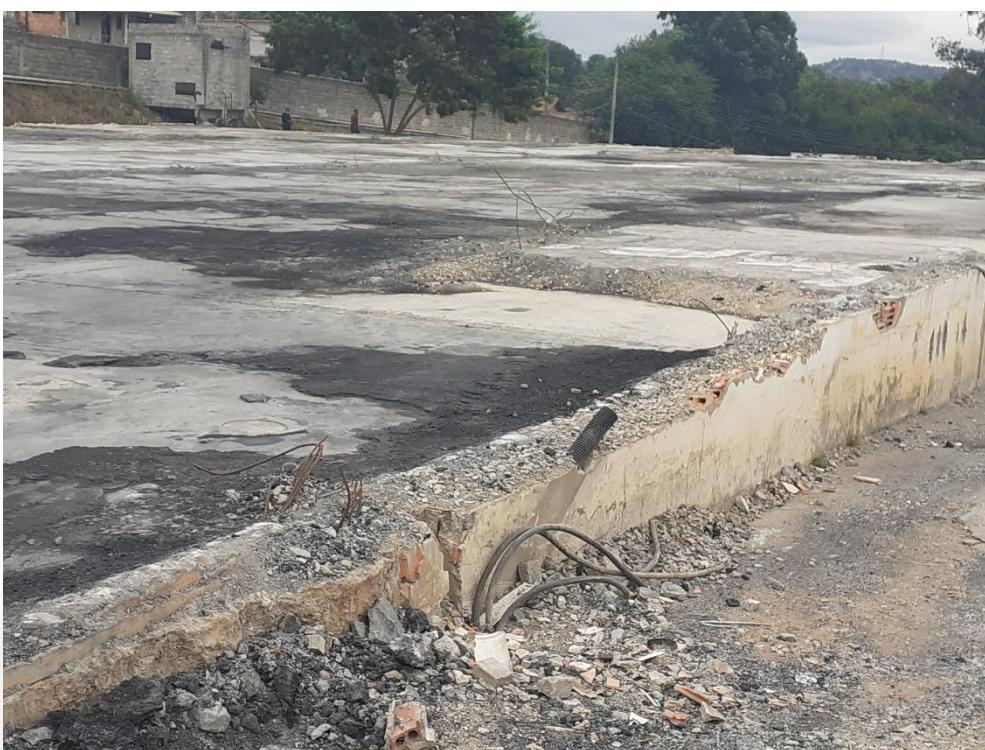
O empreendedor informou via e-mail que ocorreu um incêndio de grandes proporções na unidade fabril da empresa, na data de 04/04/2020, sendo que as atividades fabris foram cessadas no período de abril/2020 a 08 de junho/2020, conforme as informações fornecidas pela empresa. Em vistoria realizada em 21/08/2020, foi informado que após o referido incêndio estava sendo realizada apenas a atividade de acabamento de tecidos na empresa.

Figura 03: Local onde ocorreu o incêndio em abril de 2020. Fonte: Vistoria – 21/08/2020.

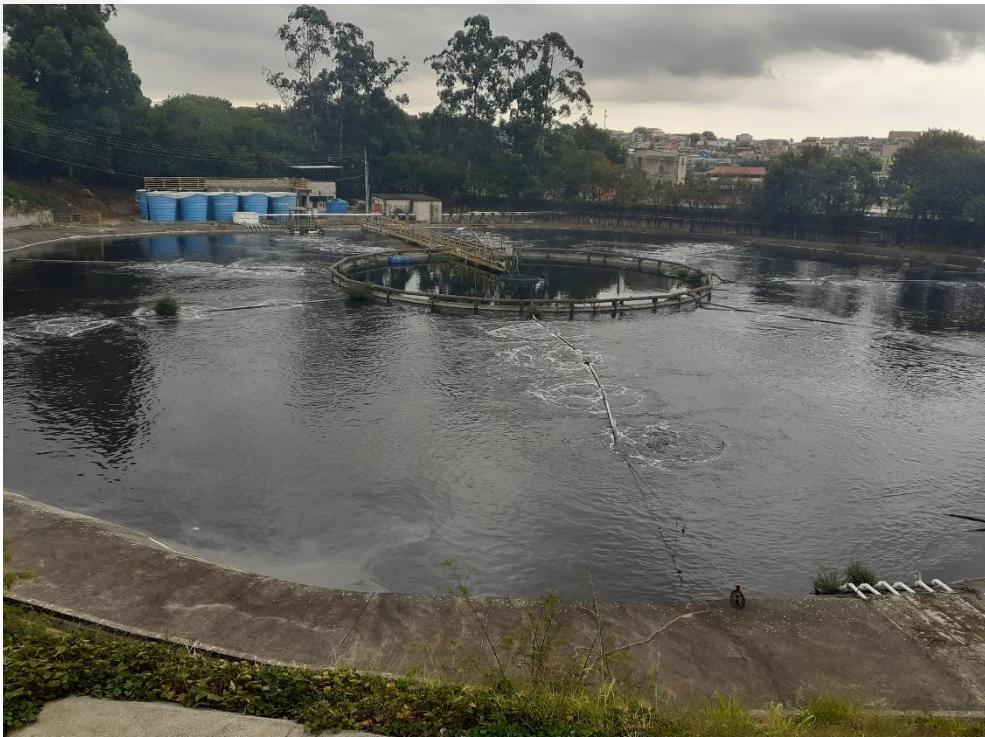
Conforme buffer de 30 metros apresentado na Figura 03, observa-se que grande parte da estação de tratamento de efluentes está na APP do córrego. Também se verifica que parte da área de containers, recepção e demais estruturas de apoio se encontram instaladas na APP do córrego Barreiro.

Figura 04: Estação de Tratamento de Efluentes da empresa. Fonte: Vistoria – 21/08/2020.

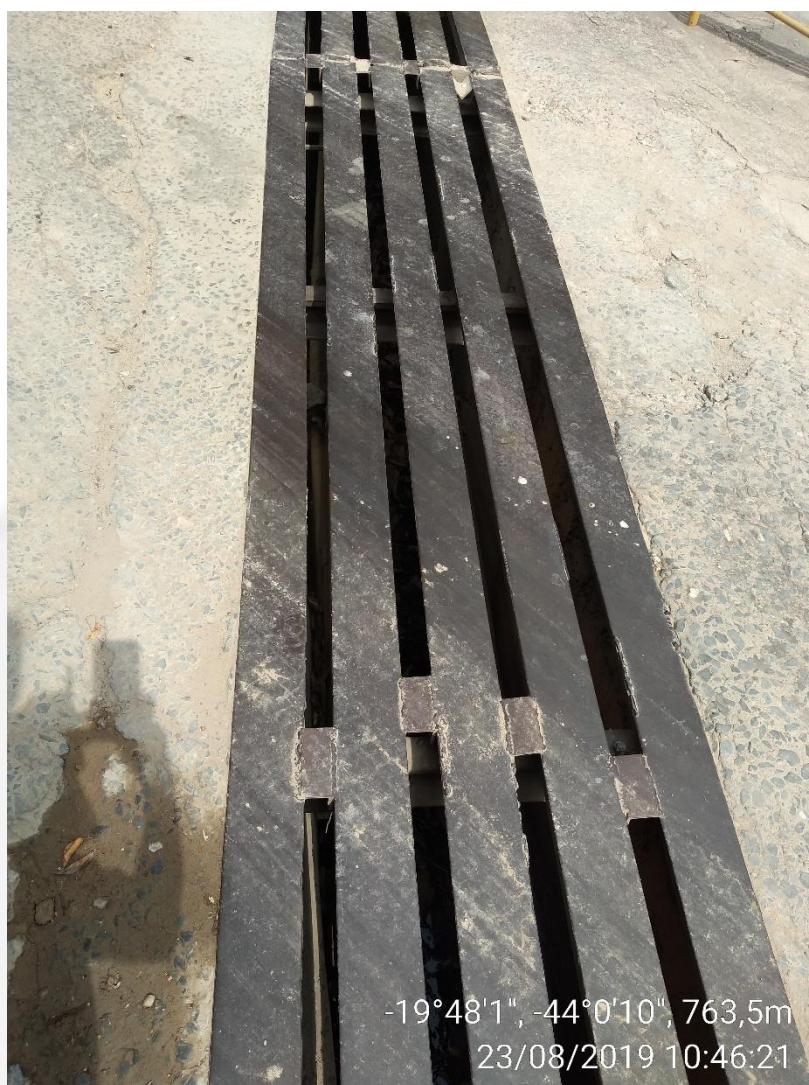
Figura 05: Contribuinte do córrego Barreiro, nas proximidades da área de convivência/portaria na empresa. Fonte: Vistoria – 23/08/2019.

Ressalta-se, por fim, que o empreendedor deverá realizar a recuperação das áreas de preservação permanente que foram objeto de intervenção. Tal medida deverá ser apresentada pelo empreendedor por meio de Plano de Recuperação de Áreas Degradas (PRAD).
