Parecer nº 39/SEMAP/SUPRAM NOROESTE-DRRA/2023

Parecer Único de Licenciamento Convencional - SIAM n° 257/2000/009/2016

PA COPAM nº 257/2000/009/2016	SITUAÇÃO: Sugestão pelo Deferimento		
EMPREENDERDOR:	Micapel - Mineração Capão das Pedras Ltda.	CPF:	23.836.620/0001-60
EMPREENDIMENTO:	Micapel - Mineração Capão das Pedras Ltda.	CPF:	23.836.620/0001-60
MUNICÍPIO(S):	Ouro Preto/MG	ZONA:	Rural

PARECER ÚNICO Nº 0450053/2023 (SIAM)

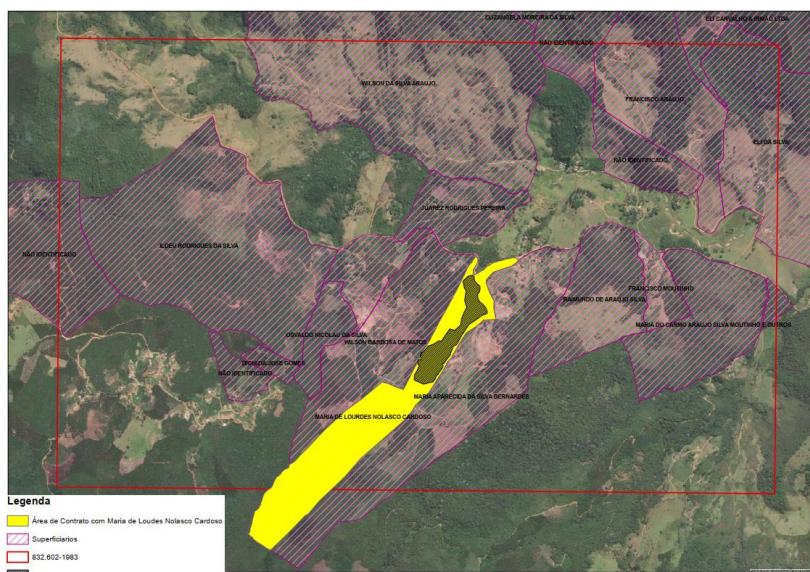
Figura 1. Delimitação do empreendimento (área do superfílio em amarelo) e da poligonal do direito minerário (vermelho).

Ressalta-se que a área total da poligonal, conforme dados da Agência Nacional de Mineração – ANM, é de 1.000 hectares. Atualmente, a área de lavra corresponde a 2,7522 hectares.

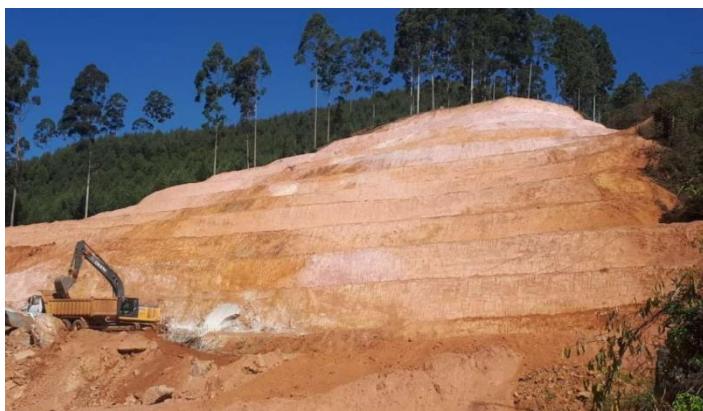
Figura 2. Visão geral do desenvolvimento da frente de lavra J em 2021. Fonte:
PRAD/Micapel.

Devido à sua geologia e topografia, a jazida será explorada a céu aberto em bancadas sucessivas e descendentes, com grande parte da rocha já exposta. A parte coberta por uma fina camada de solo argiloso será raspada com a lâmina de um trator.

A lavra da reserva medida contempla o corte de toda a espessura e extensão de cada bloco/afloramento do maciço, porém individualmente, desde o topo rochoso, na cota máxima, até o nível de base atual. A técnica utilizada na remoção dos blocos é a combinação do fio diamantado, onde são utilizadas duas linhas de fio e corte contínuo com perfuratrizes pneumáticas manuais.

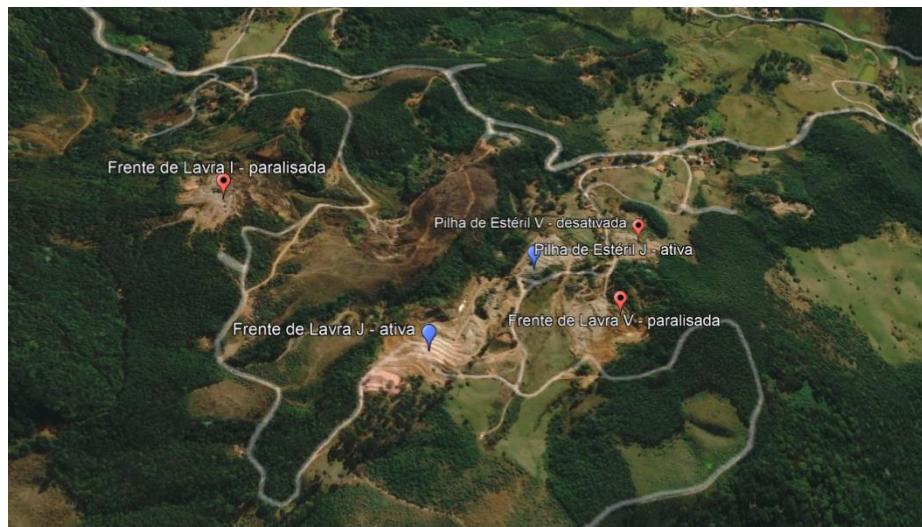
Figura 3. Localização das frentes de lavra e pilhas de estéril. Elaboração: SUPRAM NOR.

Ressalta-se que a lavra em operação no empreendimento é a chamada “Frente de Lavra J”, que conforme o mapa, possui uma área de 2,75 hectares. Há outras frentes de lavra no empreendimento que estão paralisadas, tais quais: Frente de Lavra V (coordenadas geográficas 20°34'18.28"S; 43°28'36.95"O) e Frente de Lavra I (coordenadas geográficas 20°34'14.49"S; 43°29'0.89"O) (Figura 3).

A área destinada ao estéril/rejeito está posicionada próximo da área de lavra e é chamada de “Pilha de Estéril J” (Figura 3). Além dessa, o empreendimento possui outra pilha para disposição de estéril denominada “Pilha de Estéril V”, localizada no ponto central da coordenada 20°34'12.07"S;43°28'34.01"O (SIRGAS 2000) (Figura 4).

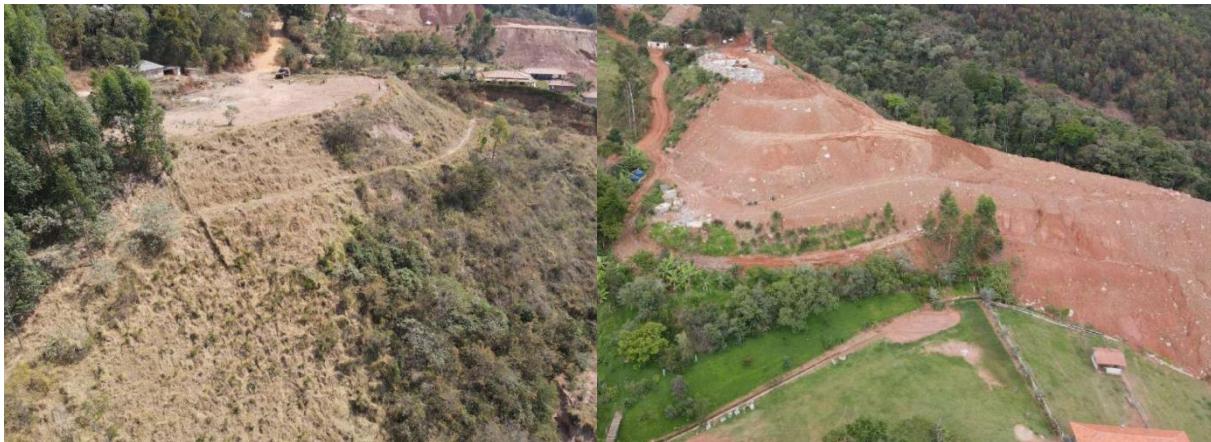
Figura 4. “Pilha de estéril V” à esquerda e “Pilha de estéril J” à direita (ativa). Fonte: RADA.

A “Pilha de Estéril V” está em fase final de conformação e não é mais utilizada para deposição de material estéril. Visando monitorar eventuais deformações e verificar a eficiência do sistema de drenagem interna, assim como propiciar medidas corretivas, caso necessário, foram projetadas seções de instrumentação constando de marcos superficiais e indicadores de nível de água.

O processo de deposição é executado dispondo-se dos fragmentos maiores (matacos) na porção basal, de modo a servir como drenagem de fundo. Os taludes se desenvolverão segundo o ângulo de repouso do material e altura adequada de forma a evitar ravinamentos.

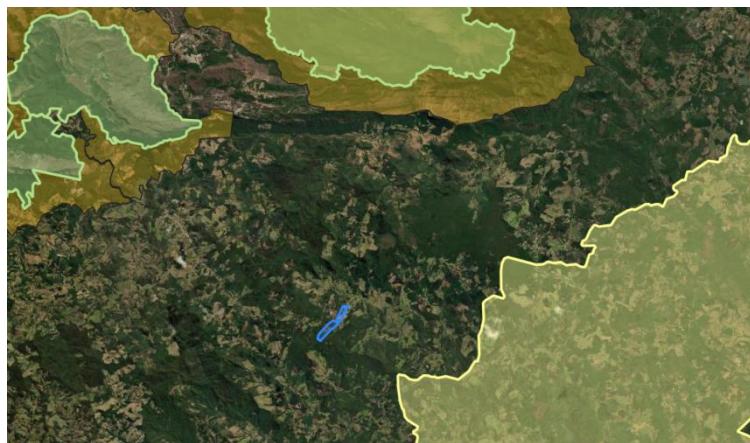
Figura 5. Distância do empreendimento para as unidades de conservação mais próximas.
Empreendimento delimitado em azul. Fonte: IDE - SISEMA (set/2023).

De acordo com a base de dados da Infraestrutura de Dados Espaciais – IDE SISEMA, o empreendimento não está localizado dentro dos limites de nenhuma Unidade de Conservação e nem de sua respectiva zona de amortecimento. No entanto, está localizando na zona de amortecimento da Reserva da Biosfera da Mata Atlântica e da Serra do Espinhaço. Ressalta-se que não foi contabilizado este critério locacional, pois o presente processo trata-se de uma renovação e não há essa exigência, nos termos da Deliberação Normativa COPAM nº 217/2017.

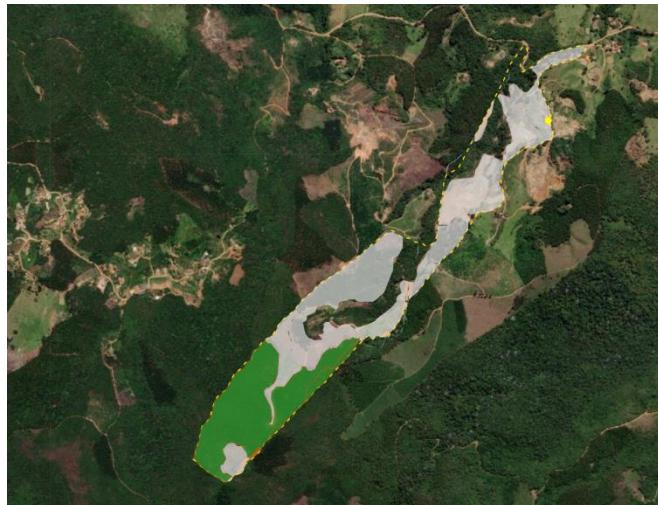
Figura 6. Área de Reserva Legal declarada no CAR do superficiário.

A reserva legal está averbada sob o AV-2-10.264, com área de 11,0993 hectares. O imóvel está registrado no CAR nº MG-3146107-EA9CAB0B4EB94E90B4409AA6FB82805B. Certifica-se que as áreas de reserva legal, de preservação permanente e consolidada apresentadas no CAR são compatíveis com as áreas apresentadas no mapa do empreendimento.

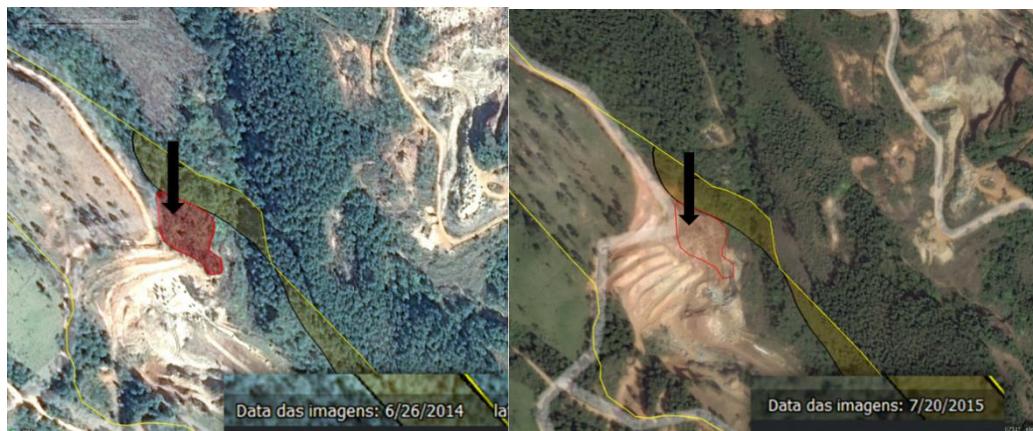
Figura 7. Avanço de lavra em área de vegetação nativa comum no ano de 2015.

A supressão de vegetação nativa em área comum ocorreu no ano de 2015, conforme consta na imagem de 20/07/2015 do Google Earth, em área de 0,25 hectares.

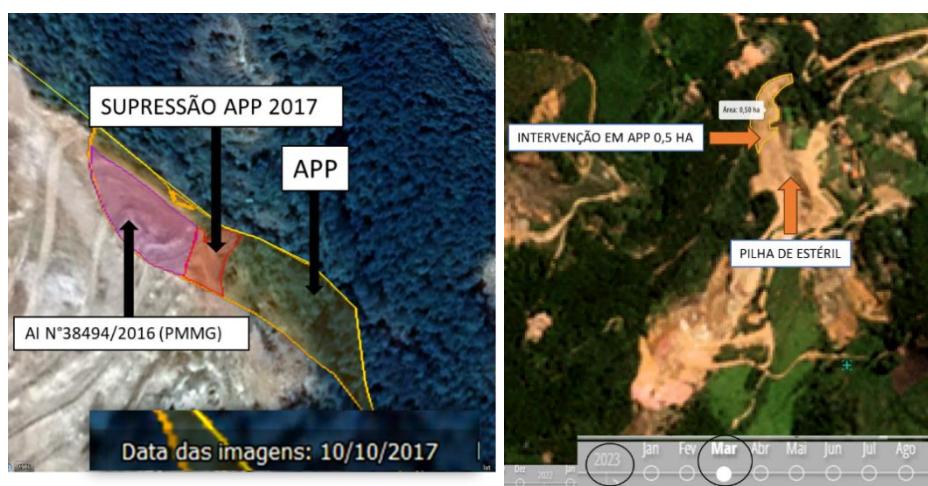
Figura 8. Intervenções com supressão de vegetação em APP.

A intervenção em APP com supressão de vegetação nativa ocorreu a partir do ano de 2016, primeiramente constatada pela PMMG, em fiscalização presencial ocorrida em 23/11/2016 (REDS nº 2016-000014947730), quando foi lavrado o Auto de Infração nº 38494/2016, por “*Suprimir floresta estacional semidecidual secundária em estágio médio para avançado de regeneração, em área de preservação permanente, em uma área de aproximadamente 1.000 m² (0,1 ha), sem autorização*”. As coordenadas da infração são Lat. -20.572225° e Long. -43.480274°.

Pelas imagens de satélite de meses anteriores, é possível observar que a APP estava recoberta com vegetação nativa, que foi suprimida pelo avanço do material depositado na pilha de estéril.

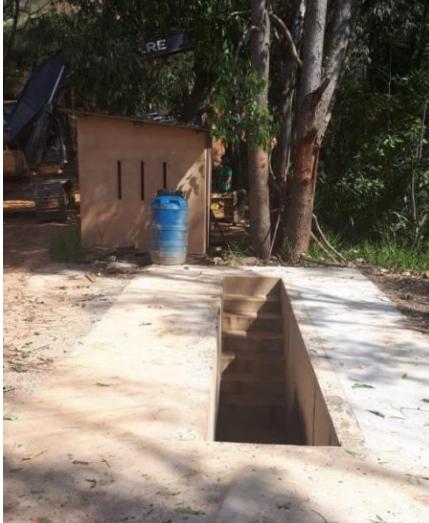
Foto 1. Lavador de veículos com piso impermeabilizado	Foto 2. Almoxarifado e separação de resíduos sólidos

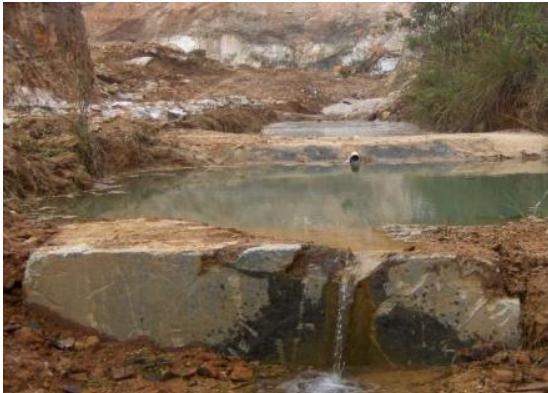
Foto 3. Bacias de contenção	Foto 4. Talude da pilha de estéril J com correção de erosões e início de revegetação

O empreendimento conta com diques para contenção de sólidos e separar as partículas sólidas não suspensas da água corrente que são direcionadas ao córrego a jusante.
