PARECER ÚNICO

Nº 26/2012 – SUPRAMNM

Empreendimento (Razão Social) /Empreendedor (nome completo): DEPARTAMENTO DE ESTRADAS DE RODAGEM DO ESTADO DE MINAS GERAIS – DER/MG	CNPJ / CPF: 17.309.790/0001-94
Empreendimento (Nome Fantasia): MG 307 - TRECHO GRÃO MOGOL / BR 251	
Município: GRÃO MOGOL	
Atividade predominante: PAVIMENTAÇÃO E/OU MELHORAMENTOS DE RODOVIA	
Código da DN e Parâmetro: E-01-03-1	
Porte do Empreendimento: Pequeno () Médio (x) Grande ()	Potencial Poluidor: Pequeno () Médio (- X) Grande ()
Classe do Empreendimento: 1 () 2 () 3 (X) 4 () 5 () 6 ()	
Fase Atual do Empreendimento: LP () LI () LO (X) LOC () Revalidação () Ampliação ()	
Localizado em UC (Unidades de Conservação)? () Não (X) Sim – Parque Estadual Grão Mogol	
Bacia Hidrográfica: Rio Jequitinhonha	
Sub Bacia: Rio São Juramento e Itacambiruçu

Parecer que discorre sobre a análise do pedido de Licença de Operação (LO), requerida pelo Departamento de Estradas de Rodagem do Estado de Minas Gerais – DER/MG para a atividade de pavimentação e/ou melhoramentos de rodovias do empreendimento Rodovia MG 307 Grão Mogol, trecho Grão Mogol – Entrada BR 251.

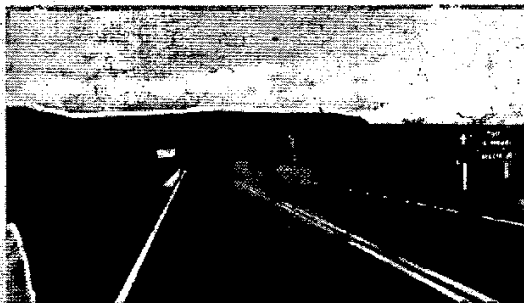
O DER/MG, para execução da pavimentação e melhoria da rodovia MG 307, realizou a construção de cerca de vedação da faixa de domínio em arame farpado com 4 (quatro) fios e mourões de madeira, com eucalipto tratado.

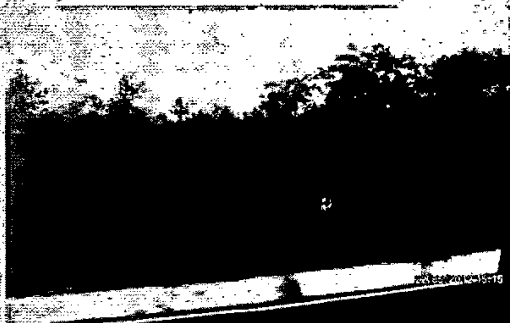
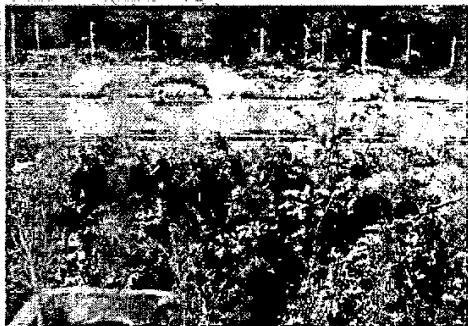
Como previsto no projeto, foi constatada a presença de dispositivos para mitigação dos impactos ambientais, como em terrenos com declividade acentuada a constatação de sarjetas que são eficientes na canalização do escoamento de águas superficiais. No entanto, existem locais ao término das sarjetas, que foram constatados processos degradacionais terrestres, como erosão em sulco, ou ainda, locais que não dispõem de valetas para o escoamento superficial. Há ainda as caixas de drenagens superficiais, todavia, também foram observados, vários processos erosivos procedentes das saídas das tubulações subterrâneas que provêm das caixas de drenagens. Portanto, há a necessidade de minimizar a energia e velocidade do escoamento da água.

Itens	Descrição da Condicionante	Prazo	Fase do Licenciamento
1	Implantar medidas de recuperação preventivas e permanecer até a completa estabilização dos terrenos degradados com a recuperação da vegetação utilizada na recomposição das áreas, se prolongando durante a conservação do trecho após a entrega ao tráfego.	Durante a vigência da licença	LO
2	Realizar a recuperação das áreas degradada e passivos ambientais das cascalheiras exploradas atendendo o projeto de recuperação dessas áreas até a estabilização das mesmas.	Durante a vigência da licença	LO
3	Realizar a recuperação e o paisagismo da área de empréstimo localizada dentro do Parque Estadual Grão Mogol, por meio da revegetação e o controle de processos erosivos até a estabilização da área.	Durante a vigência da licença	LO
4	Nas saídas das caixas de drenagem, implementar dispositivos que dissipem a energia de água pluvial para evitar ou mitigar processos erosivos.	Imediato	LO

5	Nas faixas de domínio da estrada que apresentem declividade, predisposição e ou possui processo erosivo, implementar dispositivos de drenagem.	Durante a vigência da licença	LO
6	Manutenção das práticas de conservação de solos e sistemas de controle de erosão na rodovia.	Durante a vigência da licença	LO
7	Apresentar Projeto de Recuperação de Área Degradada – PRAD, para as áreas de cascalheiras onde não ocorreu regeneração da vegetação. Nesse projeto deve constar: anotação de responsabilidade técnica – ART's de elaboração e execução do projeto (profissional habilitado), adquirir ou produzir as mudas e os tratos silviculturais necessários. O PRAD com seu cronograma de execução deverá ser apresentado num prazo máximo de 60 dias após a concessão da licença. É importante que o início da execução do projeto coincida com o início do período chuvoso. Cabe ressaltar que após encerramento do cronograma de execução, enviar a SUPRAM NM relatório de acompanhamento do PRAD, conforme Deliberação Normativa 76/2004. Este relatório deverá apresentar fotografias da área que está sendo recuperada, além de estudos florístico para avaliação da eficácia do projeto executado.	60 dias	LO

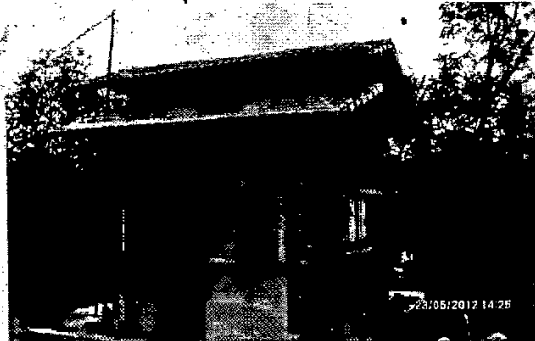
Como medida compensatória para a implantação do empreendimento e com base no artigo 36 da Lei Federal nº 9.985/2000, foi acordado entre o IEF e o DER/MG, com o aval do BIRD, agente financiador, de parte dos recursos financeiros, necessários para a execução das obras, o apoio técnico e financeiro daquele Departamento, para implementação do Parque Estadual de Grão Mogol, que faz divisa com a rodovia em aproximadamente 3500 metros, localizado na sua área de influência direta. O objeto do Convênio DER – nº 30.034/06 constituiu na implantação de infraestrutura física para sede administrativa do Parque Estadual Grão Mogol.

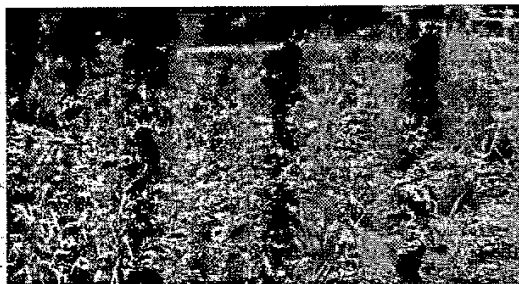
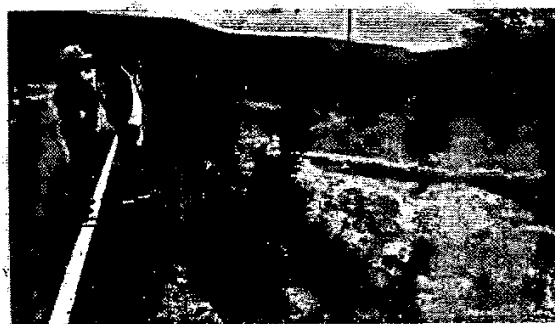
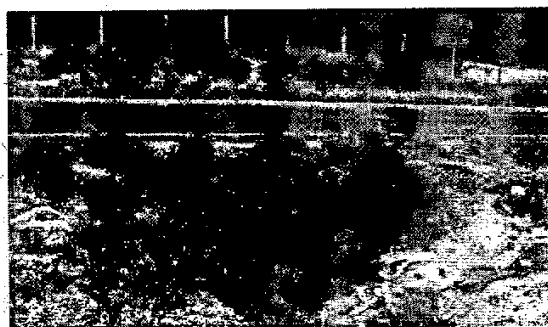
Em vistoria, foi verificado que dentro da faixa de domínio do DER, onde ocorreram desvios da estrada no período de pavimentação, assim como em taludes e cortes de terrenos, houve a recuperação das áreas com o plantio de uma única espécie de gramínea, a *Brachiaria*; e uma das técnicas utilizadas foi a sementeira manual e nos coveamentos de taludes foi a hidrossemeadura. Verificou-se que nas áreas de taludes e áreas de domínio a vegetação é estável, contudo ainda existem alguns pontos que as germinações não foram bem sucedidas, desse modo, há a necessidade do replantio de gramíneas e principalmente a sua manutenção até a estabilização da vegetação nessas áreas.

Ao longo do trecho em questão, foram verificados alguns pontos de processos erosivos iniciais a avançados, originam-se à margem da pavimentação e estende-se em propriedades de terceiros e alguns desses impactos podem ser exemplificados nas coordenadas X: 16° 36' 39" Y: 42° 56' 27" e X: 16° 34' 07" Y: 42° 59' 59".

De todas as áreas de empréstimo identificadas, existem áreas onde a cobertura vegetal de gramíneas já promoveu a proteção do solo e a estabilidade do solo. Outras áreas ainda não apresentaram reconformação topográfica com algumas manchas de solo exposto em consequência do plantio das gramíneas que não se desenvolveram. Nas áreas a recuperar, deverão ser implantados dispositivos de drenagem para a proteção contra o aparecimento ou a evolução de erosões provocadas pelo escoamento superficial.

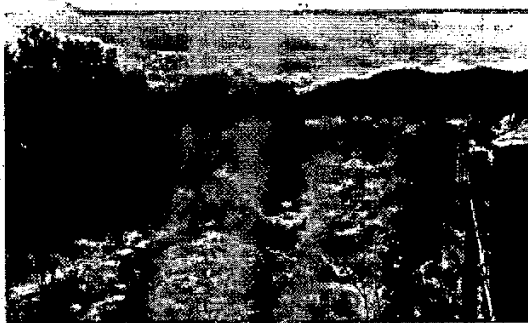
Vale salientar que entre as inúmeras áreas de exploração existentes no decorrer do trecho pavimentado, sobressai a área de cascalheira localizada dentro do Parque Estadual Grão Mogol. A falta de manutenção no processo de restituição do ecossistema agrava os processos erosivos de acordo com informações da própria gerência do Parque.

Ainda nas cascalheiras, pode ser verificada a presença de processos erosivos em estado avançado à inicial e ravinas. As áreas que estão sendo reabilitadas encontram-se isoladas por cercas, ainda assim, constatou-se a presença de bovinos de habitantes locais. Não foi visto nenhuma placa de advertência instalada no acesso às áreas em reabilitação, que deverá permanecer na área por 10 anos, conforme constatado no RCA/PCA da Licença de Instalação.

As medidas de recuperação devem ser preventivas e permanecer além do período de implantação das obras, até a completa estabilização dos terrenos tratados e a recuperação da vegetação utilizada na recomposição das áreas, deve-se prolongar durante a conservação do trecho após a entrega ao tráfego.

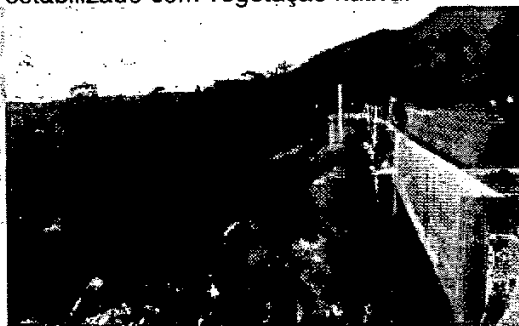
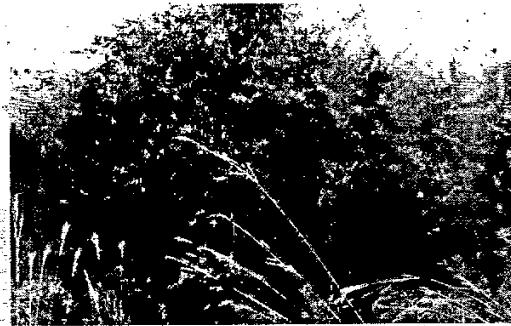
No decorrer da pavimentação foi verificada a existência de várias pontes, como a sobre o Córrego Escuro, Córrego Escurinha, Córrego do Dê, Ribeirão Extrema esta por sua vez permite a passagem de apenas um veículo e segundo informações do empreendedor, a ampliação da ponte para duas pistas está em fase de licitação.

Em todas as pontes possuem estruturas de concreto nas cabeceiras das pontes. Observou-se processo erosivo inicial em alguns pontos determinados nas cabeceiras das pontes. Destaca-se aqui a ponte sobre o Córrego Escurinha onde foi visto a presença de um processo erosivo estabilizado com vegetação nativa.
