**PARECER ÚNICO Nº 0344079/2019 (SIAM)**

<b>INDEXADO AO PROCESSO:</b> Licenciamento Ambiental	<b>PA COPAM:</b> 22311/2005/005/2018	<b>SITUAÇÃO:</b> Sugestão pelo Indeferimento
<b>FASE DO LICENCIAMENTO:</b> Renovação de LO		<b>VALIDADE DA LICENÇA:</b> ---

<b>EMPREENDEDOR:</b> Tate e Lyle Tech Indústria e Comércio S.A.	<b>CNPJ:</b> 64.421.761/0005-23	
<b>EMPREENDIMENTO:</b> Tate e Lyle Tech Indústria e Comércio S.A.	<b>CNPJ:</b> 64.421.761/0005-23	
<b>MUNICÍPIO:</b> Guarani/MG	<b>ZONA:</b> Urbana	
<b>COORDENADAS GEOGRÁFICAS (DATUM):</b> SIRGAS 2000 <b>LAT/Y</b> 21°23'52.18" <b>LONG/X</b> 43°6'08.9"		
<b>LOCALIZADO EM UNIDADE DE CONSERVAÇÃO:</b> <input type="checkbox"/> INTEGRAL <input type="checkbox"/> ZONA DE AMORTECIMENTO <input type="checkbox"/> USO SUSTENTÁVEL <input checked="" type="checkbox"/> NÃO		
<b>BACIA FEDERAL:</b> Rio Paraíba do Sul	<b>BACIA ESTADUAL:</b> Rio Pomba	
<b>UPGRH:</b> OS2 – Região das bacias do Rio Pomba e Muriaé <b>SUB-BACIA:</b> Ribeirão dos Torneiros		
<b>CÓDIGO:</b> D-01-14-7	<b>ATIVIDADE OBJETO DO LICENCIAMENTO (DN COPAM 217/2017):</b> Fabricação industrial de massas, biscoitos, salgados, chocolates, pães, doces, suplementos alimentares e ingredientes

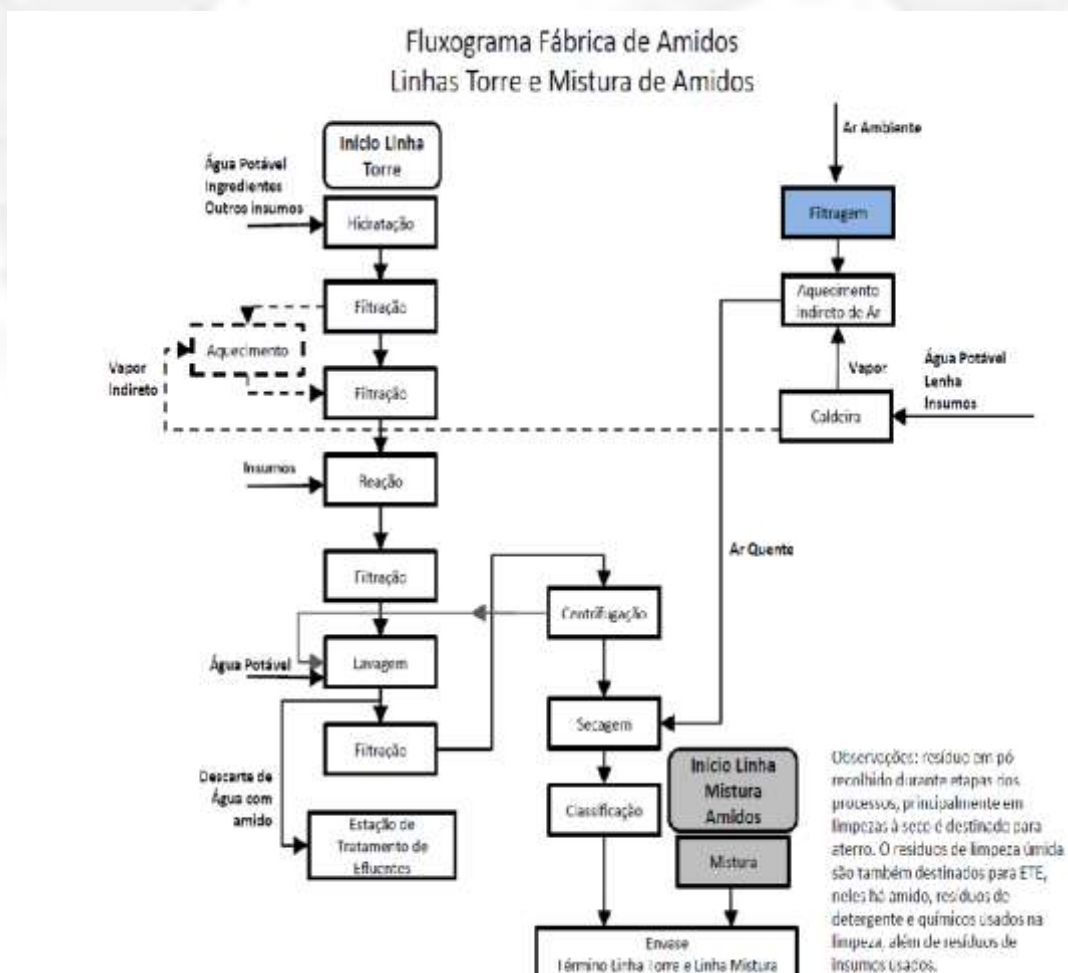
Figura 1 – Processo produtivo do Amido

O processo produtivo começa com o recebimento da matéria prima (Figura 1). As matérias primas são recebidas e inspecionadas quanto às condições da carga, além de conferência física e das notas fiscais. A fécula de mandioca ou amido de milho é recebido em pó, acondicionados em big bag's ou já embalados em sacos de 25 kg.

No processo de hidratação a fécula ou amido de milho são descarregados e bombeados através de bomba centrífuga sanitária juntamente com a água para o tanque de reação. Esta etapa é realizada por um tempo não superior a 8 horas, dependendo da modificação a ser realizada. O aquecimento de 25-35°C é feito por meio de um aquecedor de placas inox.

Todo o produto químico adicionado é retirado da mistura até então composta de água + matéria-prima + produto químicos. Para isto realiza-se o processo lavagem de toda a mistura com água, retirando-se todo o produto químico por meio de água limpa.

A massa de amido obtida com sua concentração é desintegrada em pedaços pequenos, facilitando assim a retirada de umidade dos grânulos de amido. O amido que até esta etapa tem característica de uma massa úmida é levado a um secador pneumático flash dryer, onde é seco até obter 12-15% de umidade no produto final.

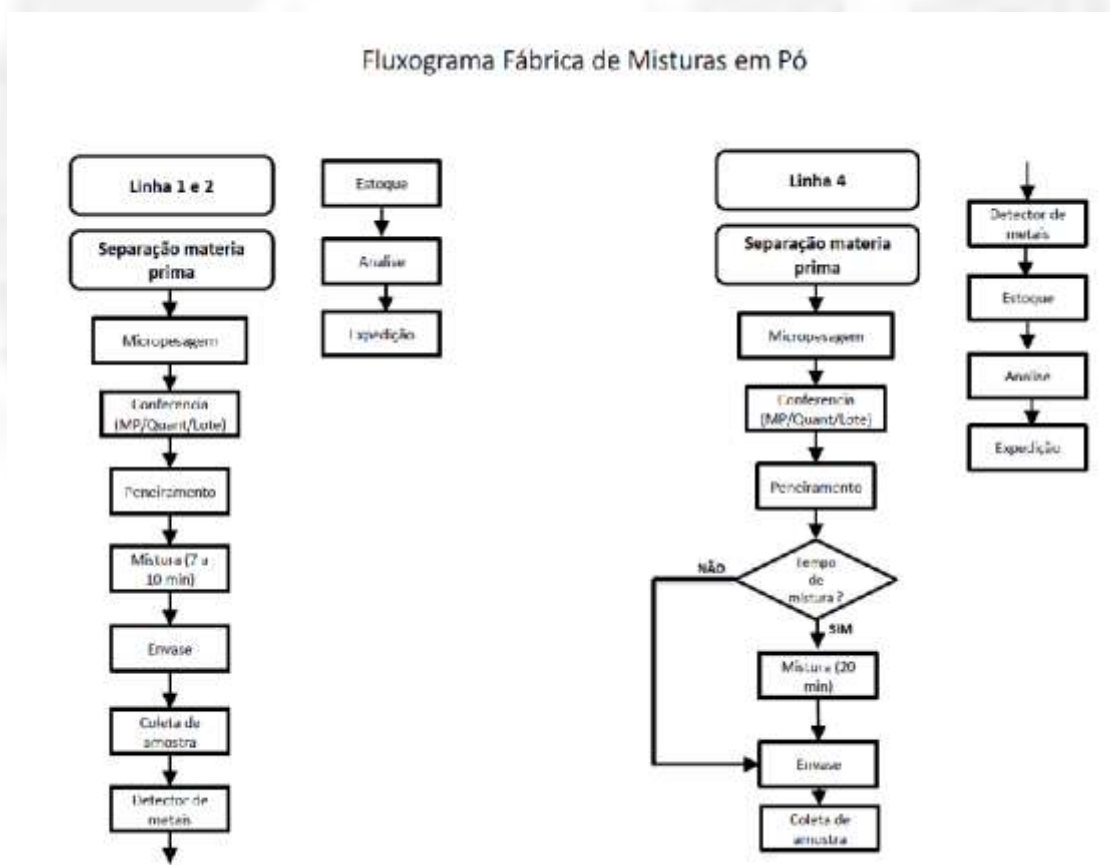
Figura 2 – Processo produtivo das Misturas em Pó.

As matérias primas são recebidas e inspecionadas quanto às condições da carga, além da conferência física e das notas fiscais (Figura 2). De cada lote são coletadas amostras para controle de qualidade. As amostras são analisadas quanto a sua conformidade e liberadas para uso mediante aprovação do laboratório. Os ingredientes necessários para a formulação das misturas são selecionados e transferidos para a Sala de Preparação de Mistura em paletes plásticos, para lotes de 500 a 800 kg de produto final. Os ingredientes são transferidos para o misturador por meio de transportador em aço inoxidável. A mistura dos ingredientes é feita em misturador com fluidização, agitação contínua, até perfeita distribuição dos componentes, logo após o produto é transferido para o silo de equilíbrio.

O produto obtido será envasado em equipamento acoplado diretamente no silo, em saco de papel Kraft de 5 ou 25 kg. Os produtos destinados à estocagem e expedição serão organizados de acordo com sua especificação.

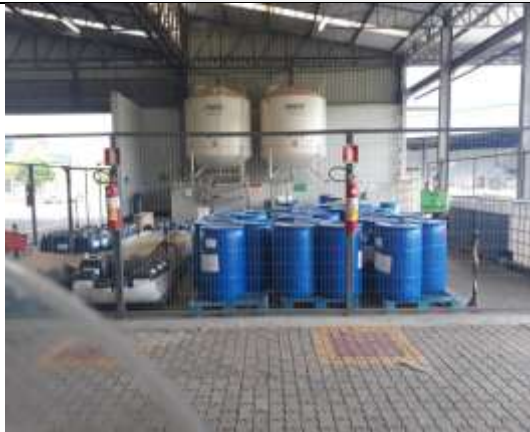
Foto 01: Depósito de Produtos Químicos.

A área do depósito de produtos químicos é composta por 3 (três) tanques cilíndricos para estoque de soda cáustica e 1 (um) tanque para estoque de ácido clorídrico.

Para evitar a dispersão dos líquidos presentes nos tanques de armazenamento de insumos, em caso de ruptura ou vazamento, os mesmos possuem cobertura, piso impermeável e bacia de contenção contra vazamentos.

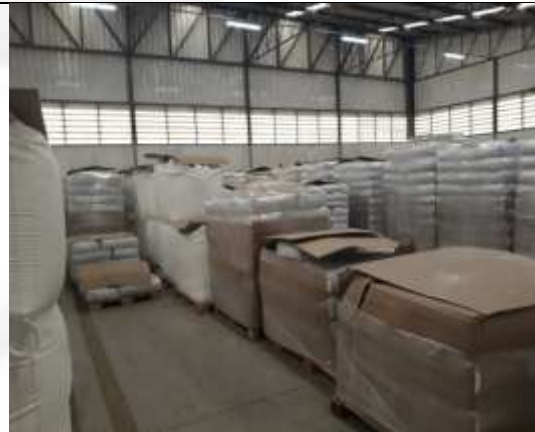
Foto 02: Depósito de Amido

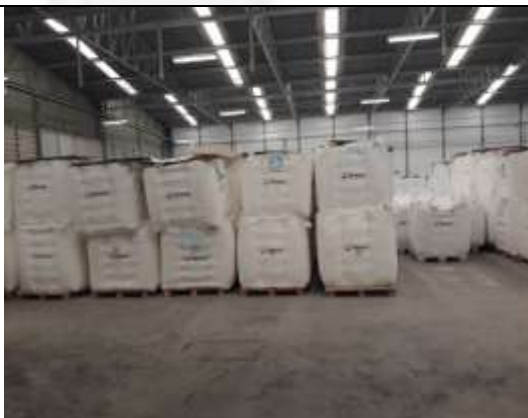
Foto 03: Setor de Expedição

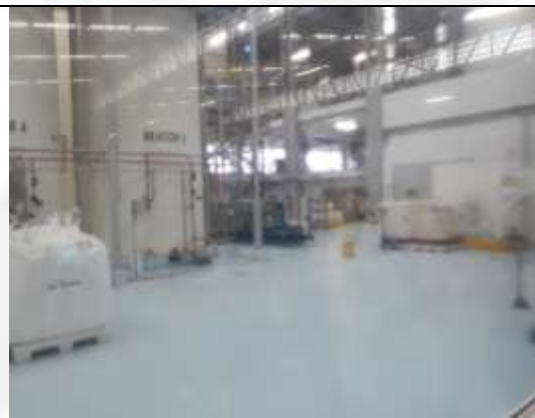
Foto 04: Setor de Produção de Amido

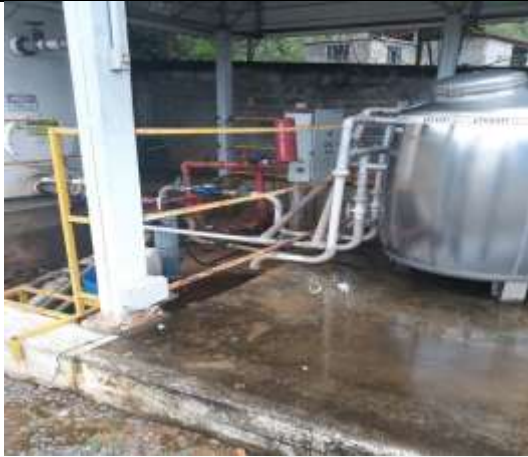
**Foto 05:** Poço Tubular com Sistema de Tratamento

O consumo de água do empreendimento é de no máximo 3.227 m<sup>3</sup>/mês sendo em média de 2.155 m<sup>3</sup>/mês, distribuídos conforme o Quadro 1. O poço possui outorga para captação de 10,0 m<sup>3</sup> durante 18,5 Horas, sendo suficiente para atender a demanda do empreendimento. À água sai do poço tubular e passa por processo de tratamento que consiste em uma etapa de filtração, sendo ela um sistema de conjunto de filtros e por último a etapa de cloração.

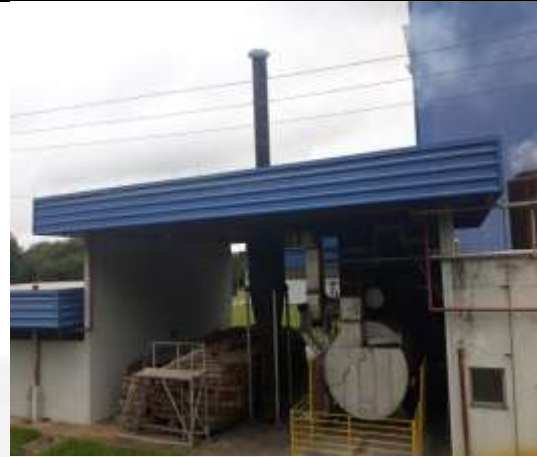
**Foto 06:** Caldeira a Lenha

As emissões atmosféricas oriundas da empresa, dizem a respeito à emissão de gases de combustão provenientes da caldeira a lenha utilizada no processo de geração de vapor para a secagem do amido.

No relatório apresentado no RADA foi informado o resultado das duas caldeiras, a lenha e a óleo. Os resultados da concentração de material particulado para a caldeira a lenha foi, em média, 45,89 mg/Nm<sup>3</sup>. Para a caldeira a óleo, foram apresentados os resultados referentes a concentração dos materiais particulados, em média 45,34 mg/Nm<sup>3</sup>, bem como a concentração de SO<sub>2</sub>, em média, 1,86 mg/Nm<sup>3</sup>. Na conclusão foi informado que com base no limite determinado pela Deliberação Normativa nº 01 de 24/02/1992 a concentração de material particulado na caldeira a lenha foi abaixo de 150 mg/Nm<sup>3</sup>, assim como, para a caldeira a óleo, o nível de material particulado foi abaixo de 150 mg/Nm<sup>3</sup> e de SO<sub>2</sub> foi abaixo de 2500 mg/Nm<sup>3</sup>.

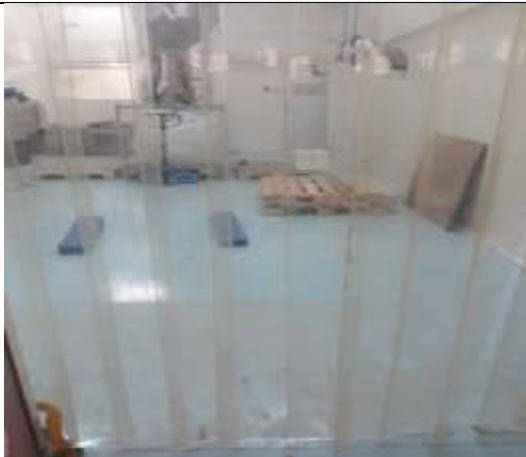
**Foto 07:** Setor de Produção de Mistura em Pó.

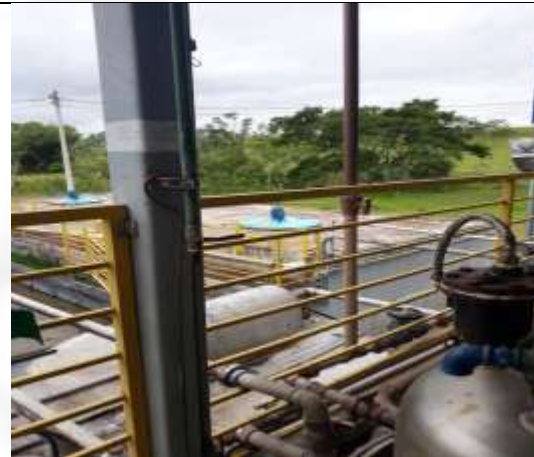
**Foto 08:** Vista Parcial da ETE destacando os Aeradores

O sistema de tratamento dos efluentes líquidos industrial e sanitário é composto por gradeamento, ajuste de pH, tanque de aeração com três aeradores superficiais e injeção de oxigênio, decantador, tanque de contato para desinfecção do efluente (hipoclorito de sódio ou cálcio), ajuste de pH final e leito de secagem (somente sólidos da decantação).

A ETE possui capacidade máxima de tratamento dos efluentes líquidos industriais e sanitários de 84,2 m<sup>3</sup>/dia.

Quanto aos resultados das análises, 80% das avaliações apresentaram lançamento de efluente fora do padrão previsto pela Deliberação Normativa Conjunta COPAM/ CERH nº 01/2008, principalmente quanto ao parâmetro “sólidos em suspensão” (65%) e, quanto aos parâmetros “DBO e DQO”, que somente em 2014 e 2017 atingiram a eficiência de remoção mensal e anual estipuladas pela referida DN.

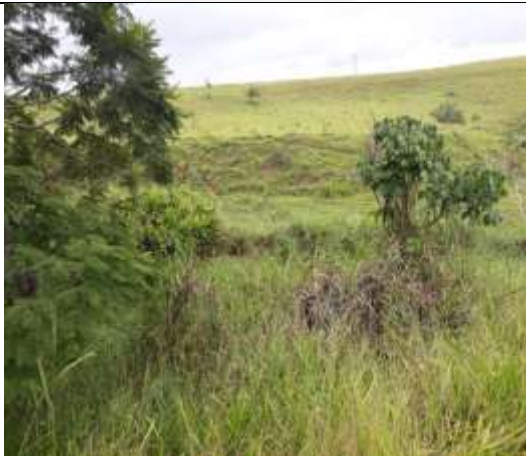
**Foto 09:** Vista Parcial da APP aonde Foi Realizado o PTRF

Em 2012 o empreendedor interveio em uma área de preservação permanente (APP) de aproximadamente 0,2 há com a construção de vias de acesso, estacionamento e canteiro de obras, sem a devida autorização do órgão ambiental competente, sendo que foi verificada a existência de alternativa locacional para tais implantações. Em 24/05/2013 (protocolo nº 906781/2013) foi apresentado junto à SUPRAM o Projeto Técnico de Reconstituição Florestal - PTRF, incluindo o cronograma de execução, com previsão de início das atividades em julho/2013. Ressalta-se que a empresa promoveu a retirada de todas as estruturas implantadas em área de preservação

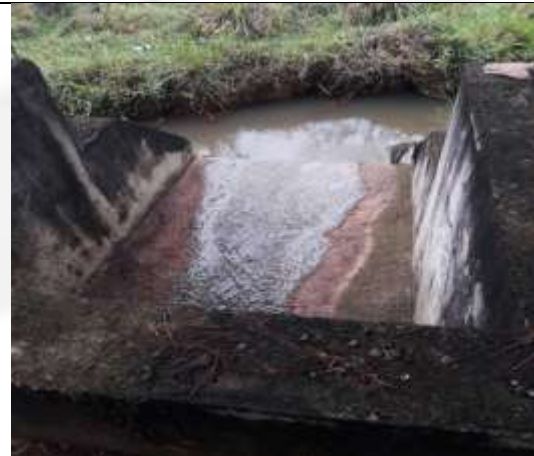
**Foto 10:** Ponto de Lançamento do Efluente Final Tratado

Os efluentes líquidos são tratados na ETE e depois são despejados no ribeirão Torneiros que fica próximo à estação de tratamento localizada fora da APP.
