**LAUDO DE COMPROVAÇÃO DE RECOMPOSIÇÃO DA ÁREA
DEGRADADA**

LOCAL: Fazenda Santa Maria do Varjão

MUNICÍPIO /UF: Guaranésia/MG

DATA DA VISTORIA : 16/05/2014

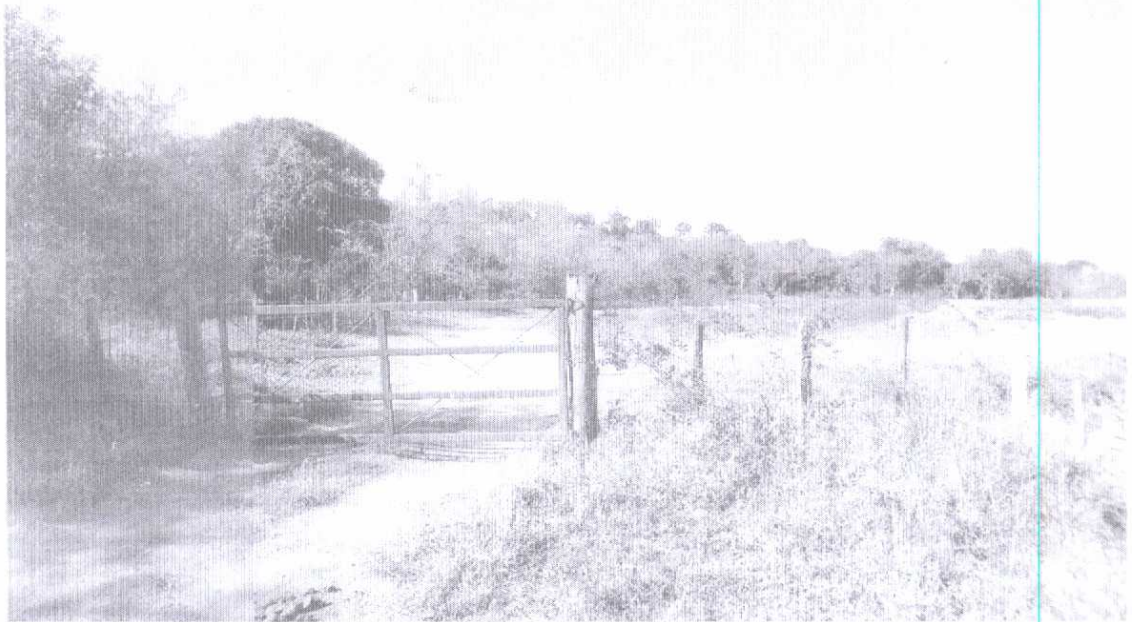
Fotografia 01: Vista parcial da propriedade onde se observa, em primeiro plano, a entrada da mesma isolada por cerca, à direita em segundo plano, antiga cava de extração de minérios e ao fundo, área revegetada na APP do Ribeirão Santa Barbara.

- A área revegetada encontra-se isolada por cercas, evitando assim a entrada de pessoas estranhas e animais de pastoreio que poderiam prejudicar o desenvolvimento das espécies arbóreas nativas plantadas (Fotografia n.º 01 e 02);
- As mudas de espécies arbóreas nativas foram plantadas em nível com espaçamento de 3 x 2 m e encontram-se estaqueadas (Fotografia n.º 02 e 03);
- A área revegetada encontra-se protegida contra fogo pela estrada de acesso que funciona como aceiro (Fotografia n.º 02);
- As mudas foram coroadas mantendo a cobertura de gramíneas nas entrelinhas, fornecendo cobertura ao solo a, o que garante a estabilização da área evitando a instalação de processos erosivos no local (Fotografias n.º 02 a 05);
- As mudas plantadas apresentam bom estado fitossanitário e baixo grau de infestação de formigas e atualmente apresentam altura média de 0,50 m (Fotografias n.º 04 e 05);

- Área de Preservação Permanente (APP) do Ribeirão Santa Bárbara, local onde foi efetuado o plantio, apresenta vegetação secundária em estágio inicial a médio de regeneração, favorecendo também a recuperação do trecho revegetado (Fotografias n.º 01, 03 e 04).

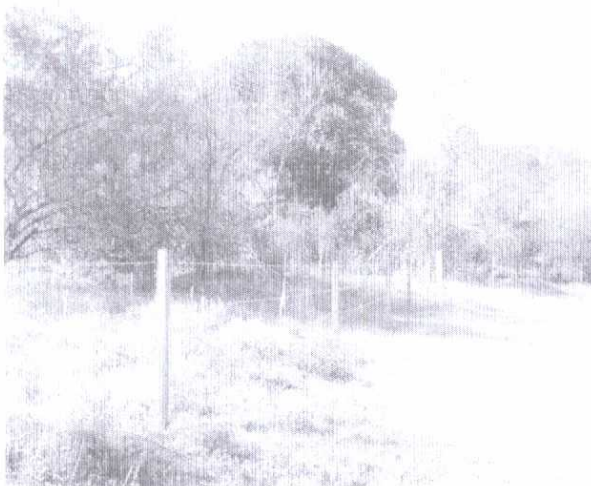
Fotografia 02: Vista parcial da área revegetada (à esquerda) onde se observa cerca de isolamento e mudas plantadas, à direita, estrada de acesso.

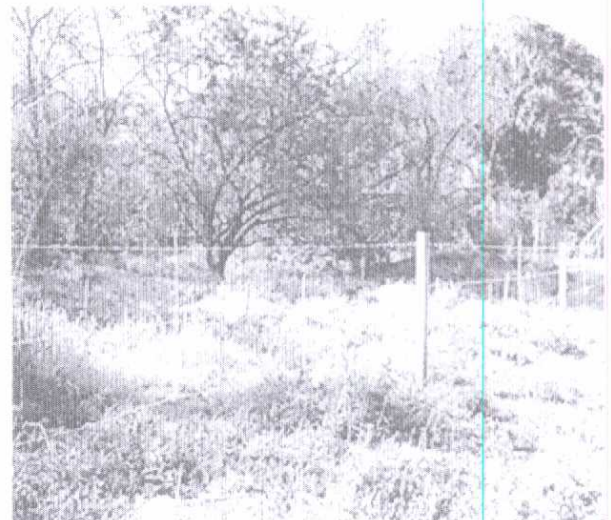
Fotografia 03: Vista parcial da área revegetada onde se observa, em primeiro plano, cerca de isolamento e mudas plantadas e estaqueadas, ao fundo, mata ciliar do Ribeirão Santa Barbara.

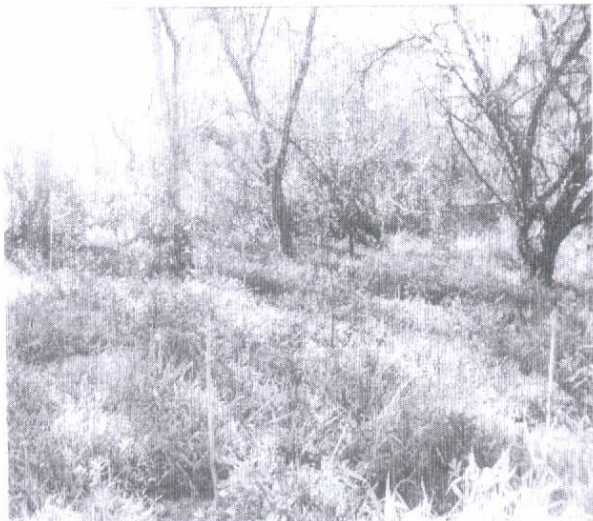
Fotografia 04: Vista parcial da área revegetada onde se observa, em primeiro plano, mudas plantadas e estaqueadas e, ao fundo mata ciliar em regeneração na APP.

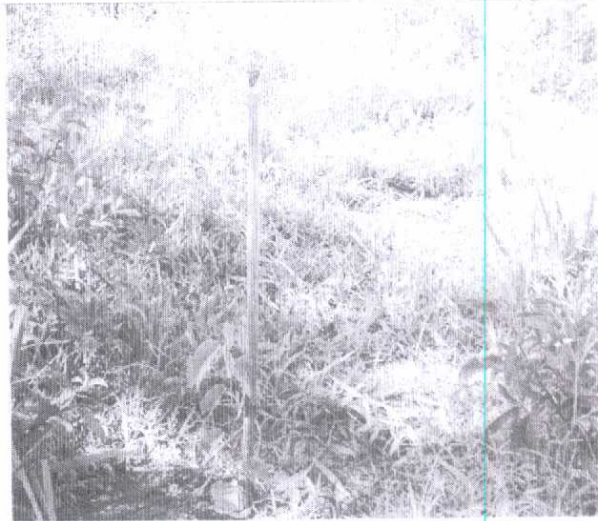
Fotografia 05: Vista parcial da área revegetada onde se observa, mudas plantadas e estaqueadas com cobertura de gramíneas junto ao solo.

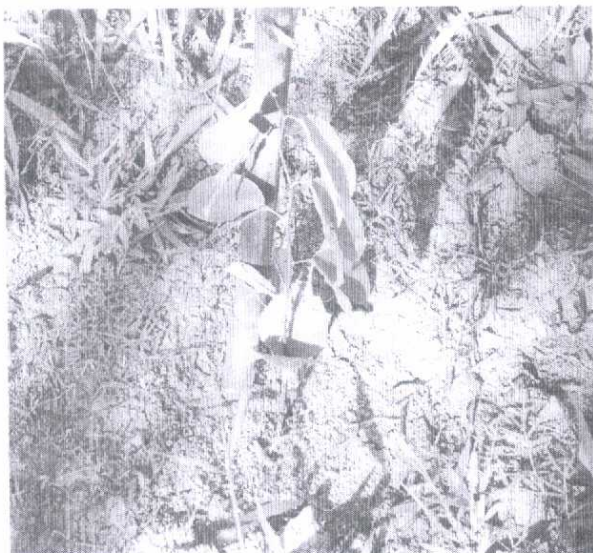
Fotografia 04: Vista em detalhe de muda plantada, estaqueada e coroada.

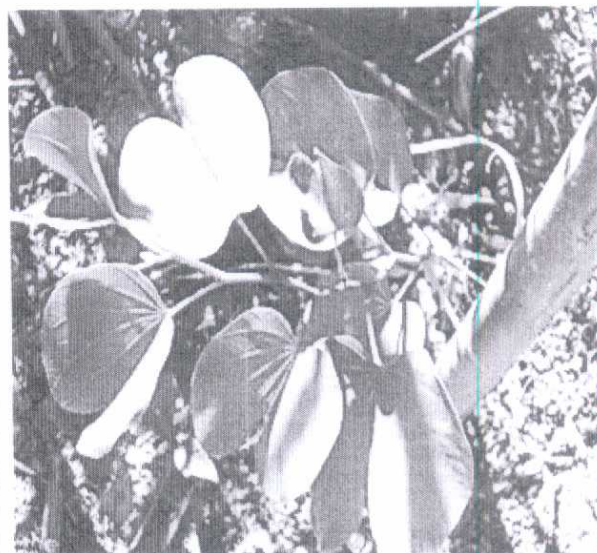
Fotografia 05: Vista em detalhe de muda plantada, estaqueada e coroada.
