**PARECER ÚNICO Nº 1574761/2013 (SIAM)**

<b>INDEXADO AO PROCESSO:</b> Licenciamento Ambiental	<b>PA COPAM:</b> 00059/1985/007/2011	<b>SITUAÇÃO:</b> Sugestão pelo Deferimento
<b>FASE DO LICENCIAMENTO:</b> Revalidação da Licença de Operação		<b>VALIDADE DA LICENÇA:</b> 06 anos

<b>EMPREENDEDOR:</b> Siderúrgica Valinho S/A.	<b>CNPJ:</b> 20.144.085/0009-46	
<b>EMPREENDIMENTO:</b> Siderúrgica Valinho S/A.	<b>CNPJ:</b> 20.144.085/0009-46	
<b>MUNICÍPIO:</b> Divinópolis	<b>ZONA:</b> Urbana	
<b>COORDENADAS GEOGRÁFICA (DATUM): SAD 69</b>	<b>LAT/Y</b> 20° 09' 10,13" <b>LONG/X</b> 44° 54' 53,82"	
<b>BACIA FEDERAL:</b> Rio São Francisco	<b>BACIA ESTADUAL:</b> Rio Pará	
<b>UPGRH:</b> SF2 - Região da Bacia do Rio Pará.	<b>SUB-BACIA:</b> Rio Itapecerica	
<b>CÓDIGO:</b>	<b>ATIVIDADE OBJETO DO LICENCIAMENTO (DN COPAM 74/04):</b>	<b>CLASSE</b>
B-02-01-1	Siderurgia e Elaboração de produtos siderúrgicos com redução de minérios, inclusive ferro gusa	5
E-02-02-1	Produção de energia termelétrica a partir de gás de alto-forno de siderurgia	3
<b>CONSULTORIA/RESPONSÁVEL TÉCNICO:</b>		<b>REGISTRO:</b>
Pro Ambiente – Engenharia Projetos e Consultoria Ltda (Responsável pela área ambiental do empreendimento)		1

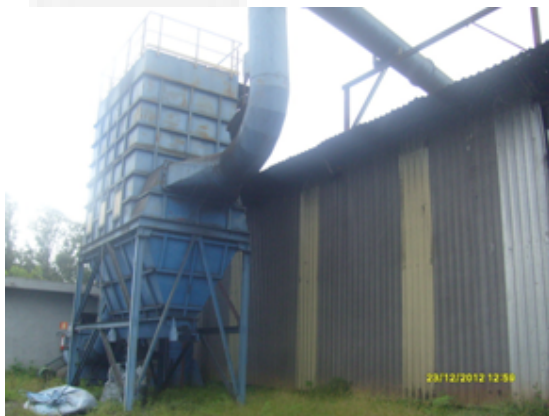
**Foto 01.** Galpão de descarga de carvão enclausurado, com filtro de manga.

Os galpões de descargas de carvão são enclausurados e dotados de sistema de exaustão de material particulado composto por filtro de mangas.

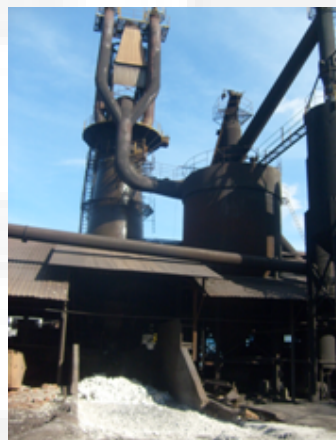
**Foto 02.** Topo do alto forno enclausurado.

OBS: Na base da foto observa-se a geração de escória

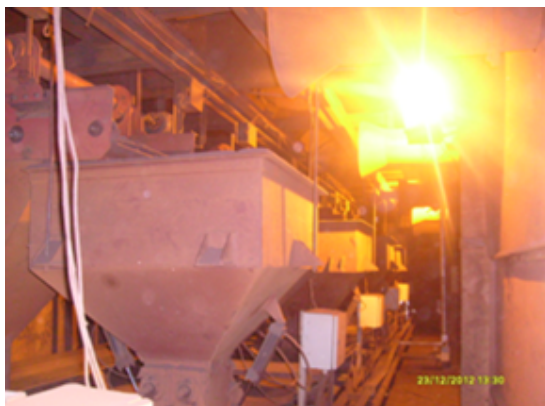
**Foto 03.** Balança de cargas enclausurada

As balanças de cargas encontram-se totalmente enclausuradas.

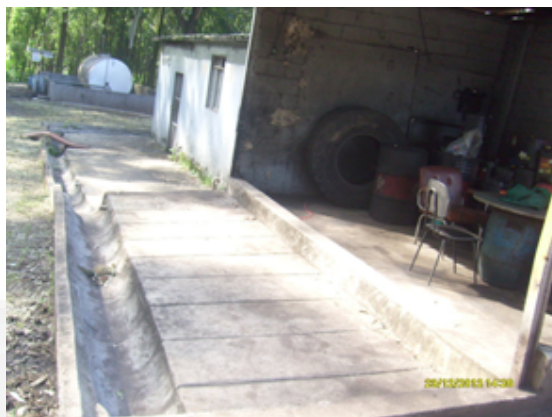
**Foto 04.** Canaletas ao redor da área da oficina

Os efluentes da área da oficina de abastecimento são direcionados para caixa separadora de água e óleo. O tanque de combustível de 10 m<sup>3</sup> está circundado por bacia de contenção e a pista de abastecimento está concretada e possui canaletas circundando.

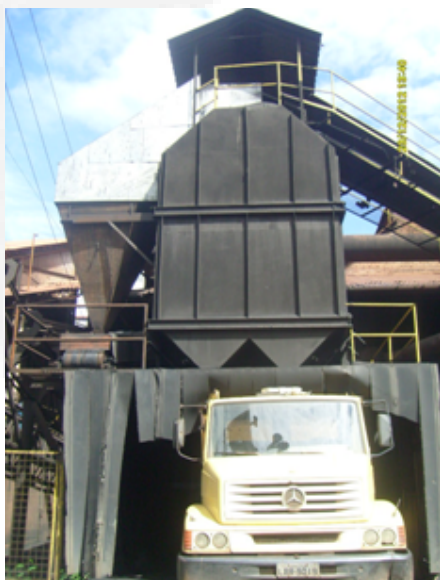
**Foto 05.** Silos de moinha

A moinha de carvão é armazenada em silo totalmente enclausurada.

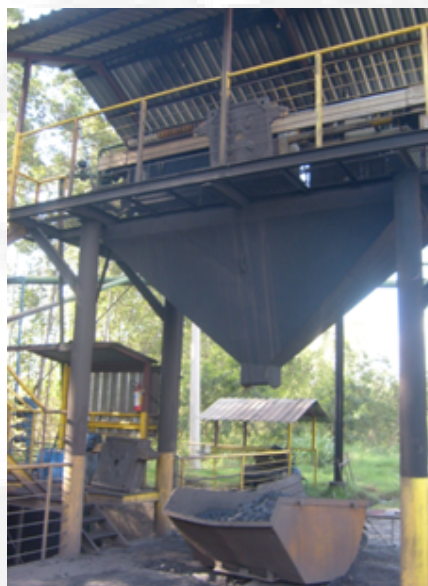
**Foto 06.** Filtro prensa

Toda a lama gerada no sistema de mitigação do alto forno é direcionada ao espessador e logo em seguida ao filtro prensa. O resíduo é destinado para empresas devidamente licenciadas, conforme apresentado, sendo: Combustível Renovável Ltda., Cerâmica e Tijolos Turfa Ltda, Cerâmica Queiroz Ltda. e Cerâmica Santana Souza Ltda.

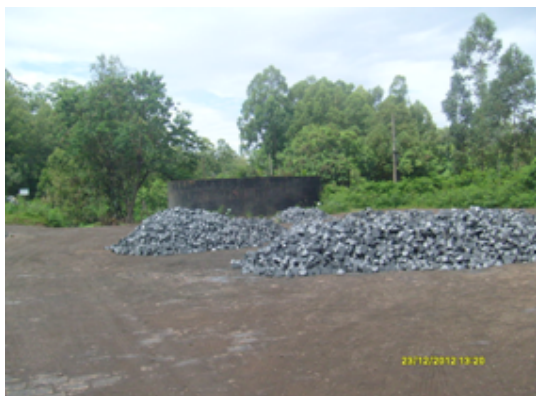
**Foto 07.** Ferro gusa.  
OBS: Cortina arbórea ao fundo.

A empresa possui cortina arborea implantada e bem desenvolvida, sendo ela uma medida mitigadora das emissões atmosféricas e também do impacto visual gerado pelo empreendimento.

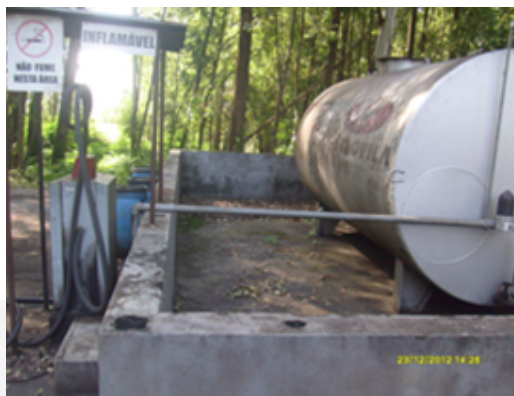
**Foto 08.** Área de abastecimento.

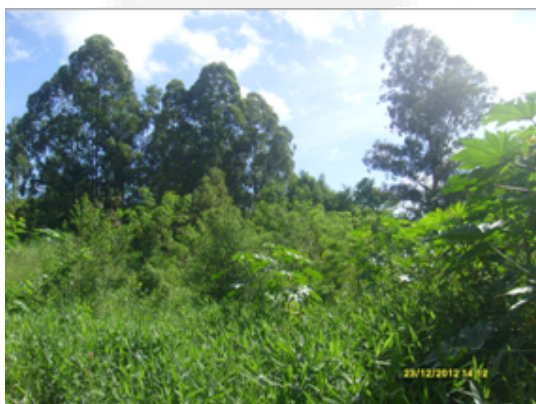
**Foto 09.** Área de Preservação Permanente.

A vegetação presente na área de preservação do curso hídrico apresenta-se antropizada, uma vez que se observa uma gradativa alteração na sua composição florística, saindo de uma condição natural a predominância de gramíneas e indivíduos de mamona (*Ricinus communis*). Logo, foi solicitada nas Informações Complementares, a apresentação de um Projeto Técnico de Reconstituição da Flora (PTRF), uma vez que o empreendedor deverá recuperar tal área antropizada. Assim, será condicionada neste parecer a execução do PTRF enviado.

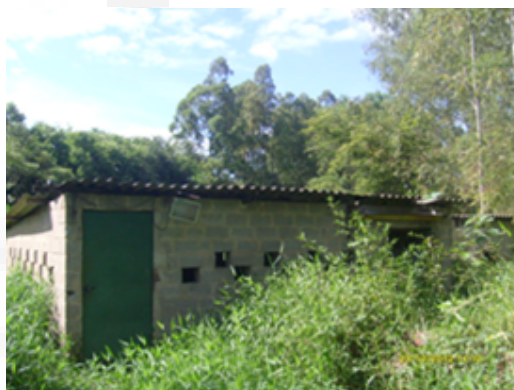
**Foto 10.** Casa de bombas.

Conforme se verificou em vistoria, existe na Área de Preservação Permanente – APP, uma casa de bomba juntamente com um tanque de captação de água, além de uma via de acesso a essas estruturas. Segundo informado, a instalação da base de captação e a estrada de acesso foram construídas em 1965, data em que a empresa foi fundada.

Para regularizar o uso antrópico consolidado em APP o empreendedor entrou com o processo de APEF nº13399/2013, com uma área total requerida de 92,59 m<sup>2</sup>, sendo 71,59 m<sup>2</sup> da casa de bombas + tanque de captação e 21,00 m<sup>2</sup> da via de acesso.

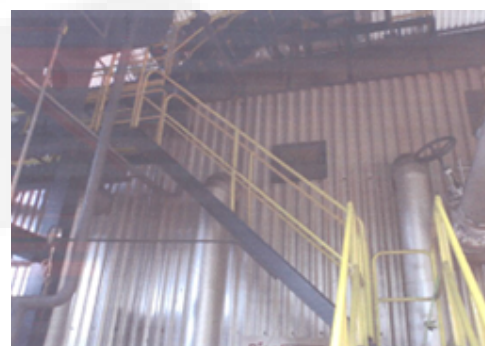
**Foto 12.** Caldeira do sistema de geração de vapor

Os gases provenientes dos alto fornos, são queimados e encaminhados à caldeira tipo mista (aquatubular e fumotubular), sendo que o vapor produzido pela mesma, acionará um conjunto turbo-gerador. A produção de energia elétrica se dará através do processo de ciclo térmico de condensação. A energia contida no vapor na entrada da turbina se transformará em energia mecânica para o acionamento do gerador de energia elétrica e outra parte retornará ao ciclo térmico em forma de calor, através de condensados em circuito fechado.
