**Parecer nº 90/SEMAD/SUPRAM NORTE-DRRA/2021**

<b>PARECER ÚNICO Nº 90/SEMAD/SUPRAM NORTE-DRRA/2021</b>		
<b>INDEXADO AO PROCESSO:</b>	<b>PROCESSO ADMINISTRATIVO</b>	<b>SITUAÇÃO:</b>
Licenciamento Ambiental	Nº 131/2007/002/2020 (SIAM)	Sugestão pelo <b>Deferimento</b>
<b>FASE DO LICENCIAMENTO:</b>	Licença de Operação Corretiva (LOC) – LAC 2	<b>VALIDADE DA LICENÇA: 06 anos</b>

<b>EMPREENDEDOR:</b>	Agrícola Endo Ltda e Agrícola Anzai Ltda.	<b>CNPJ:</b>	15.348.744/0001-79 e 15.339.272/001-98
<b>EMPREENDIMENTO:</b>	Fazenda Lotes 8, 9, 16, 17 e 21 PADAP	<b>CNPJ:</b>	15.348.744/0001-79 e 15.339.272/001-98

## Relatório Fotográfico da Licença de Operação Corretiva da Fazenda Lotes 8, 9, 16, 17 e 21 PADAP

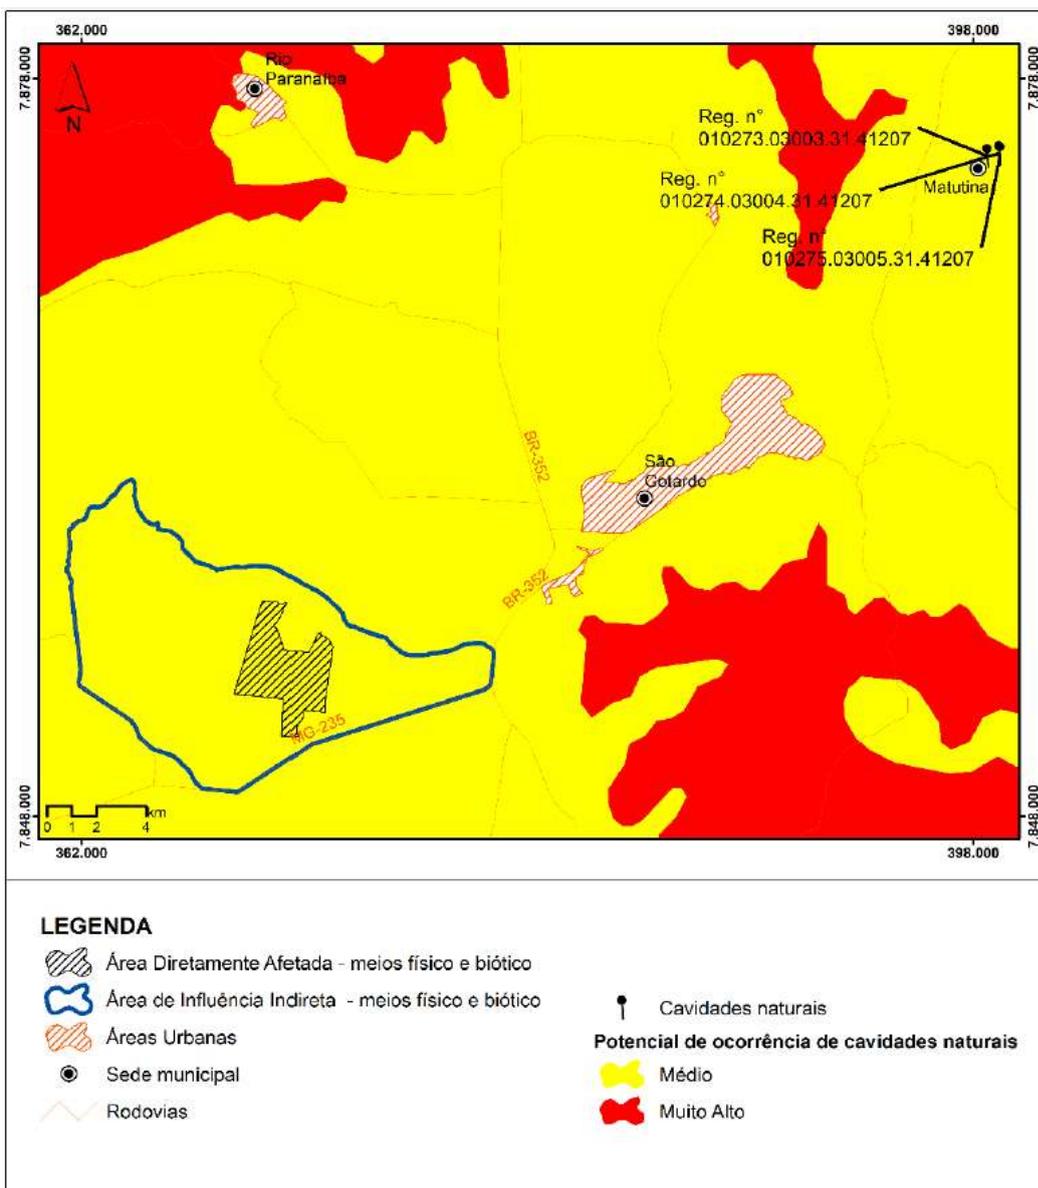
## Mapa de potencial espeleológico

De acordo com os estudos, a geologia da área corresponde aos siltitos, arenitos e argilitos da Formação Serra da Saudade e dos sedimentos arenosos, areno-argilosos e argilo-siltosos inconsolidados das Coberturas Detríticas Cenozoicas. As Coberturas estão localizadas em áreas de topo e alta/médias vertentes, estando sobrepostas à Formação Serra da Saudade, que aflora nas médias/baixas vertentes.

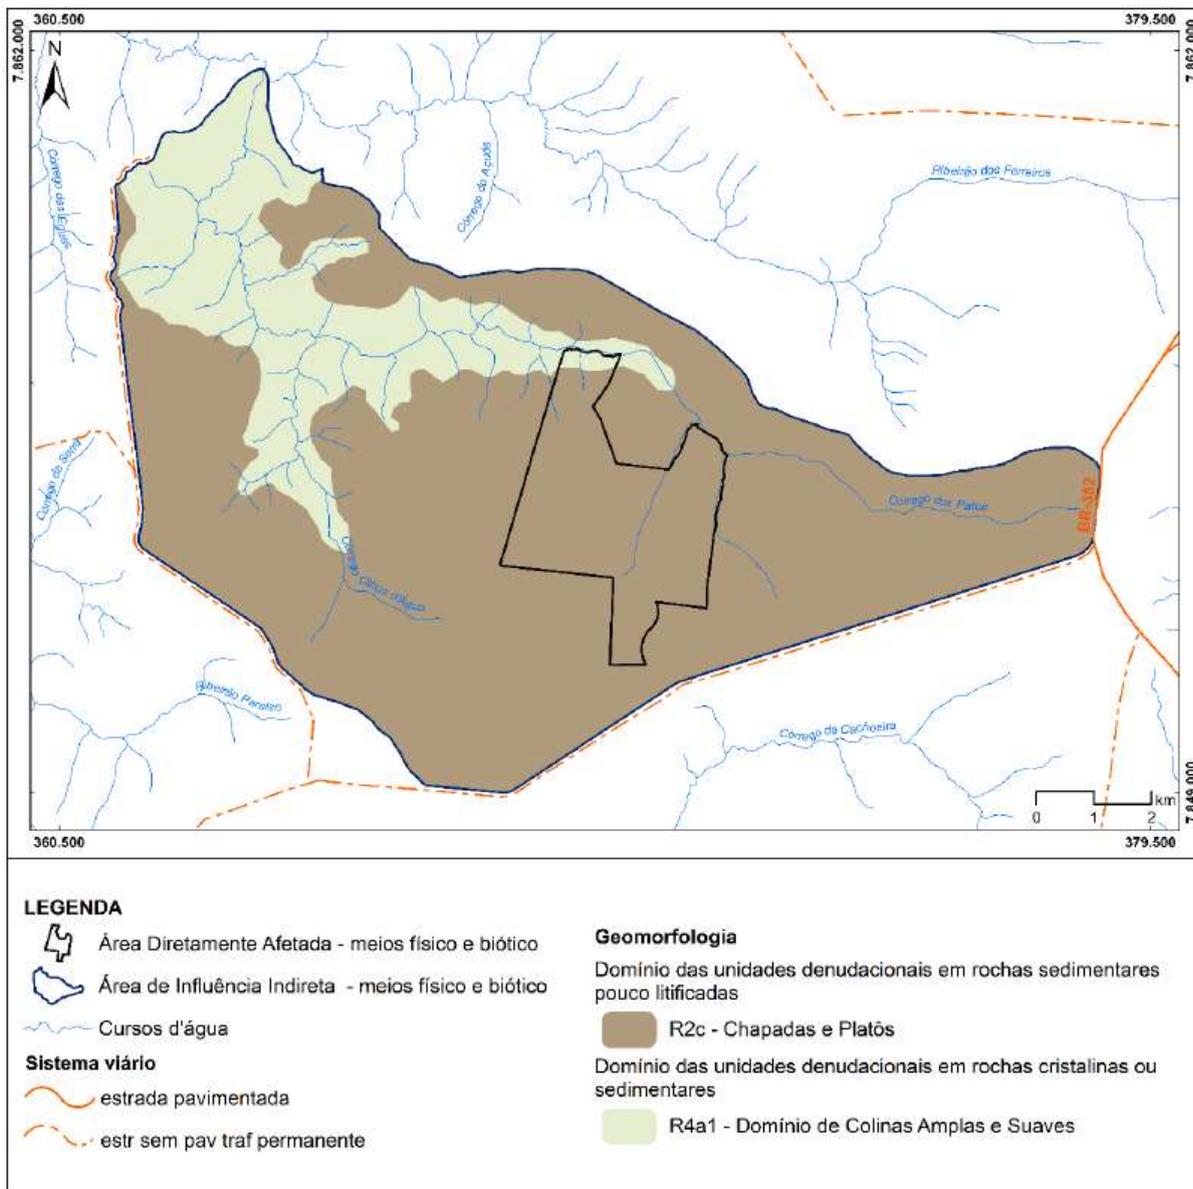
### Mapa geomorfológico

A geomorfologia da área corresponde às chapadas e platôs; e aos domínios de colinas amplas e suaves. As chapadas e platôs constituem superfícies tabulares alçadas, são formas planas ou aplainadas, pouco dissecadas. Exibem rebordos posicionados em cotas elevadas, delimitados por vertentes íngremes a escarpadas. O domínio das colinas amplas e suaves constituem formas pouco dissecadas, com vertentes

convexas e topos amplos, de morfologia tabular ou alongada. Apresentam sistema de drenagem principal com deposição de planícies aluviais relativamente amplas.

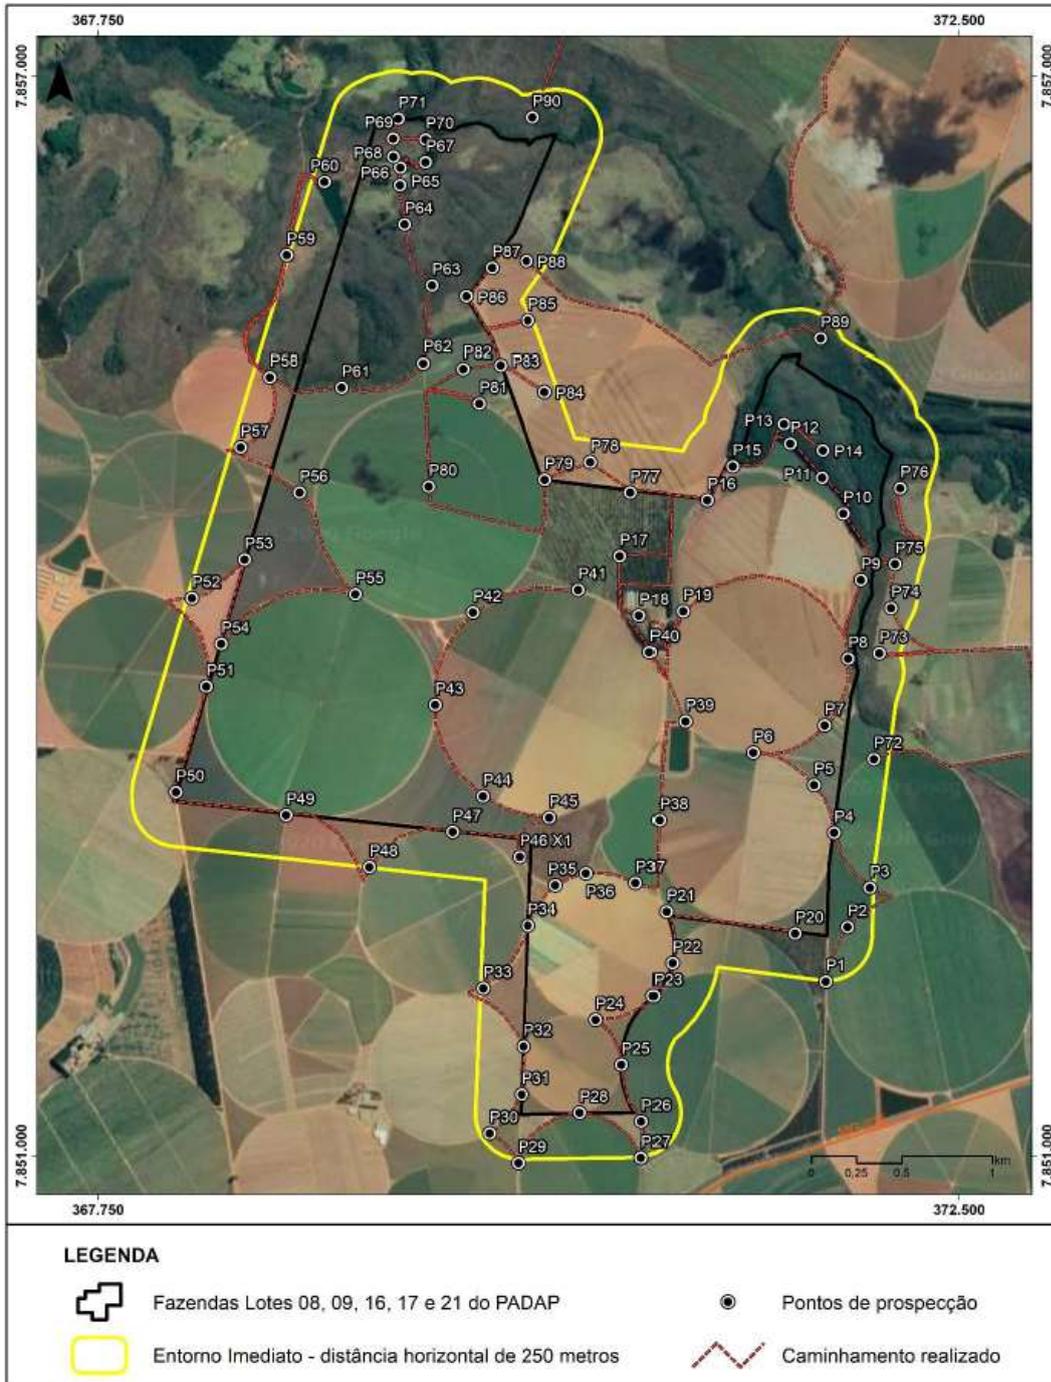
### Mapa de caminhamento

O caminhamento para prospecção espeleológica foi realizado em toda a ADA-Área Diretamente Afetada e seu entorno, em um *buffer* de 250 metros. Para avaliação da área de estudo foram acessados vários pontos conforme figura a seguir, procurando-

se quaisquer evidências de existência de cavidades.

Conforme o estudo apresentado, não foram encontradas cavidades, abrigos ou

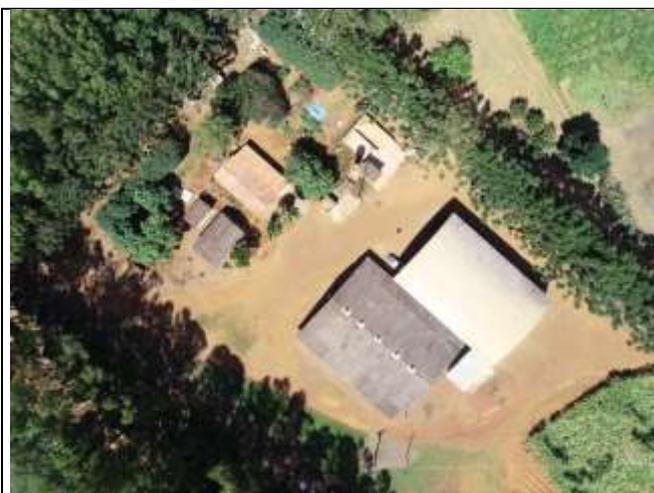
**Foto 01.** Estruturas de apoio.

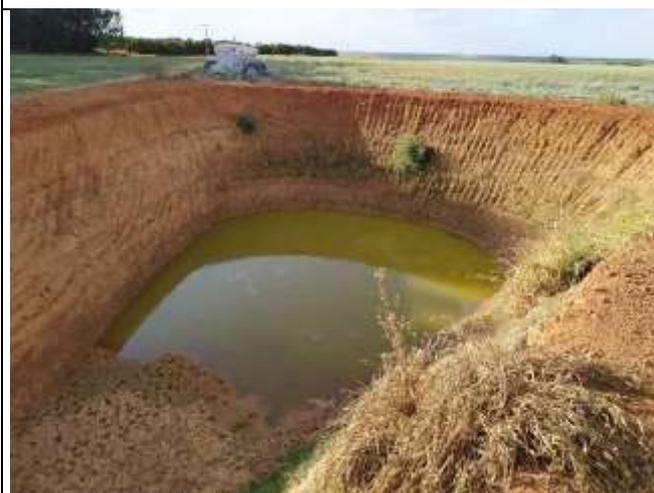
**Foto 03.** Barragem de acumulação de água dos sistemas de drenagem pluvial das áreas de plantio.

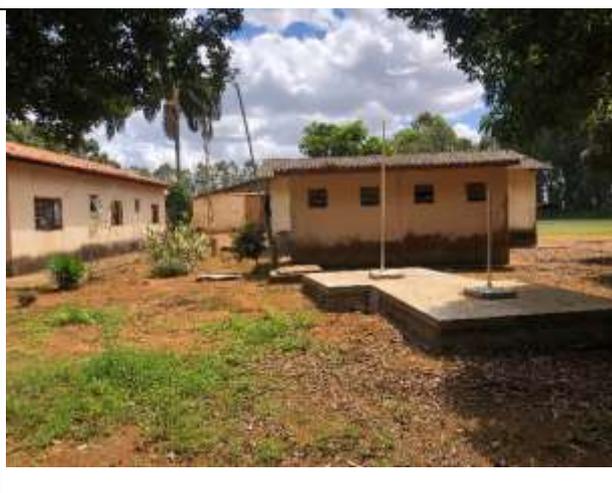
**Foto 04.** Sistema de fossa séptica biodigestora de uma residência.
