PARECER ÚNICO Nº 1371941/2017 (SIAM)

INDEXADO AO PROCESSO: Licenciamento Ambiental	PA COPAM: 2200/2002/004/2017	SITUAÇÃO: Sugestão pelo DEFERIMENTO
FASE DO LICENCIAMENTO: Licença de Operação Corretiva - LOC	VALIDADE DA LICENÇA: 10 anos	
PROCESSOS VINCULADOS CONCLUÍDOS:	PA COPAM:	SITUAÇÃO:
Outorga (Poço Tubular Profundo)	27014/2017	Sugestão pelo Deferimento
Outorga (Poço Tubular Profundo)	27013/2017	Sugestão pelo Deferimento

O presente Parecer Único refere-se à análise do processo de Licença de Operação Corretiva – LOC, do empreendimento Renon Costa & Cia Ltda., conhecido como Posto Chimba, cuja atividade principal é Posto Revendedor de Combustíveis.

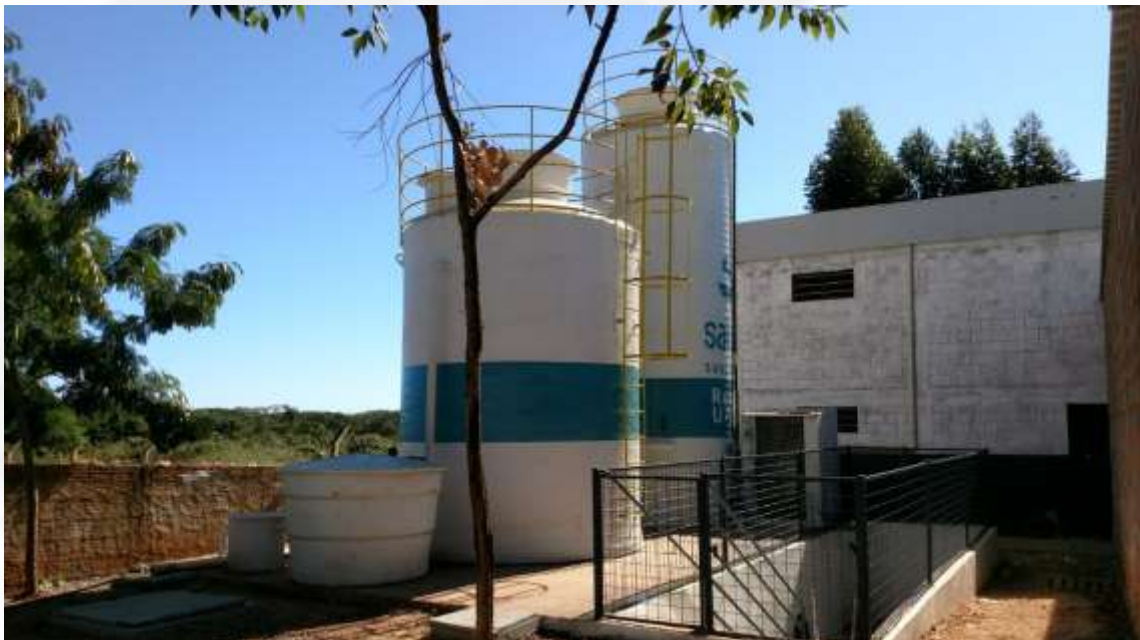
No que se refere aos efluentes sanitários, todo efluente é direcionado a ETE composta por:: sistema preliminar (gradeamento, caixa desarenadora e calha parshall), sistema de recalque, caixa divisora, sistema secundário (reator UASB, filtro anaeróbio e tanque de cloração) e leito de secagem de lodo. Este sistema foi instalado neste ano de 2017 e de acordo com os últimos laudos laboratoriais datados de junho/2017 e agosto/2017, o sistema de tratamento vem tendo eficiência, com exceção do parâmetro detergente, que apresentou valores pouco acima do permitido pela legislação. Todo o efluente tratado tem como disposição final sumidouros. Abaixo segue imagem da nova ETE.

Figura 6.1: Nova ETE do Posto Chimba.

12	Dar encaminhamento adequado dos sólidos e lodo gerados na ETE conforme legislação.	Durante a vigência da Licença
13	Realizar adequação/complementação da ETE de forma a solucionar a ineficiência do sistema de tratamento com o parâmetro detergente. Protocolar na SUPRAM NM medidas adotadas.	30 dias após a concessão da licença.

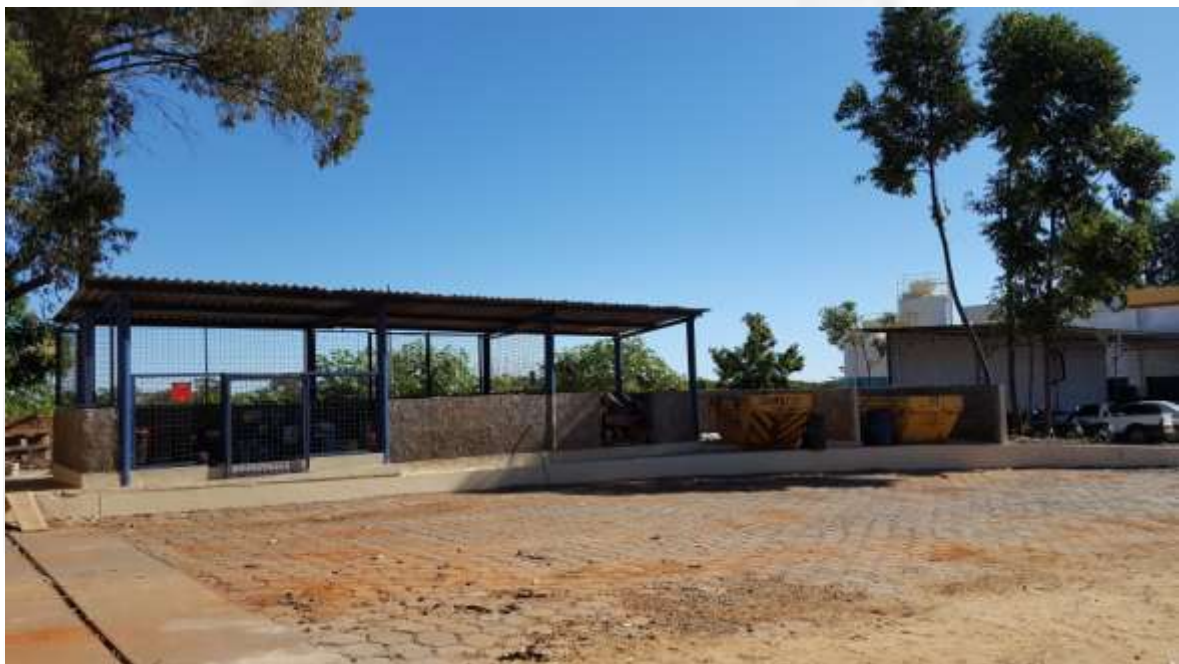
Os de natureza industrial, classe I, são todos armazenados em tambores que se encontram em local de acesso restrito, coberto, piso concretado circundado por dique de contenção e canaletas interligadas a caixa separadora. Posteriormente estes resíduos são recolhidos

Figura 6.2: Depósito de armazenamento temporário de resíduos sólidos, classe I e II.

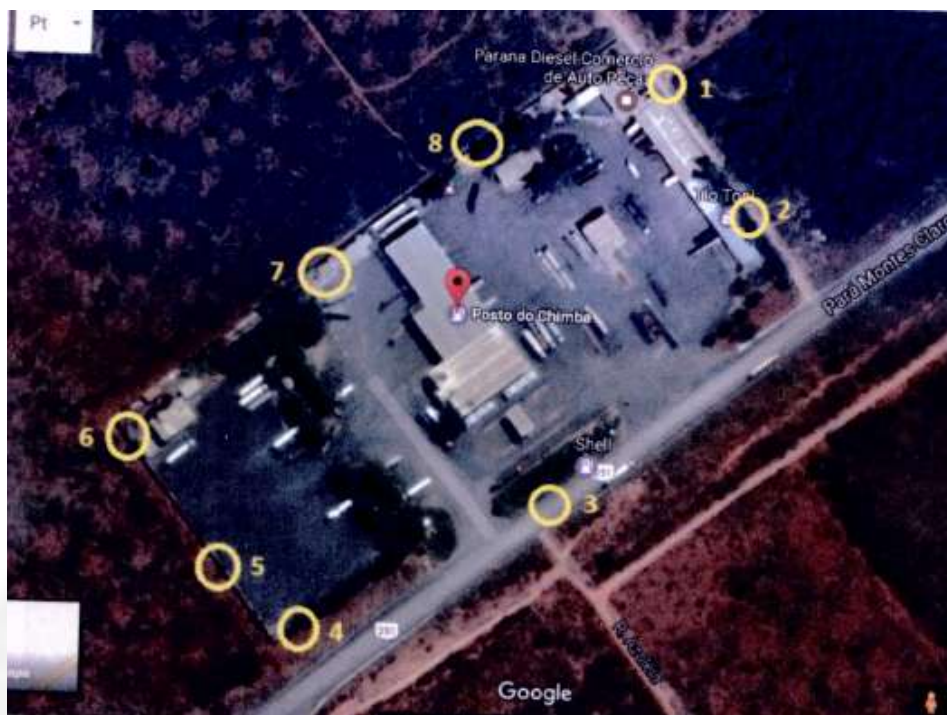
Figura 6.3: Localização dos pontos de coleta de dados.

As medições de ruídos foram realizadas em 8 pontos circunvizinhos da área do empreendimento, em período diurno e noturno. Em geral as medições se encontram dentro do limite de tolerância previsto pela Lei 10.100 de 17 de Janeiro de 1990 (período diurno - 70 dB, e período noturno - 60 dB). No Relatório Técnico de Avaliação de Ruído Ambiental realizado em Dezembro de 2016, os pontos 3 e 4 (próximos a pista de rolamento da BR 251) apresentaram resultados um pouco superior ao limite (ponto 3 - 70,3 dB no período diurno; ponto 4 – 70,3 dB e 63,2 dB no período diurno e noturno respectivamente). De acordo com o laudo, o tráfego de veículos pela rodovia foi preponderante para extrapolação do nível de pressão sonora nesses pontos.

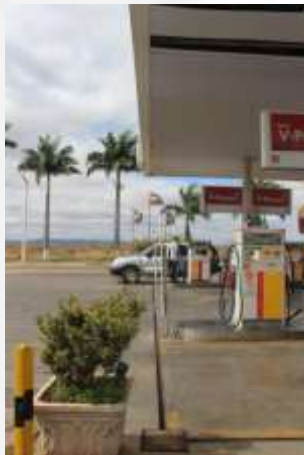
O empreendimento possui duas áreas para abastecimento de combustível, sendo uma para diesel (comum e S10) e outra para abastecimento de gasolina e álcool. As duas pistas são cobertas com estrutura metálica, possuem piso concretado e canaletas de drenagem em todo o perímetro interligadas à caixa Separadora de Água e Óleo (SAO). As canaletas estão devidamente instaladas sobre a projeção das coberturas das pistas.

Foto 1: Pista de abastecimento de gasolina e álcool com canaletas e cobertura.

6	Executar, quando necessário, adequação da pista de abastecimento , reparar e/ou reformar os locais com trincas, rachaduras e quebras.	Durante a vigência da Licença
7	Apresentar cópia de protocolo de notificação junto à Vigilância Municipal em Saúde, sobre a captação de água outorgada , informando que se destina ao consumo humano, para que a mesma possa acompanhar o atendimento à Portaria do Ministério da Saúde nº2.914/2011.	Durante a vigência da Licença
8	Seguir executando programa de treinamento dos frentistas e demais funcionários do empreendimento no que se refere aos quesitos Segurança e Meio Ambiente, Brigada de Incêndio e Plano de Atendimento a Emergências para Postos de Combustíveis, com periodicidade anual.	Durante a vigência da Licença

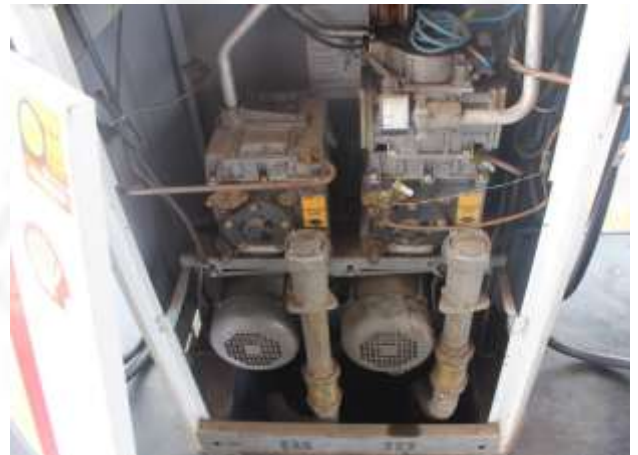
As bombas de abastecimento estão equipadas com válvulas de retenção (checkvalves) e câmaras de contenção (sump's). Apenas as bombas de diesel não possuem válvulas de retenção. O empreendedor justifica que os filtros de diesel estão concentrados fora da pista com um nível acima do das bombas instaladas (pressão positiva). Além disso, consta na NBR 13.786, item 5.1.2 a seguinte descrição sobre válvula de retenção instalada em linha de sucção:

Foto 2: bomba de abastecimento equipada com sump (caixa de contenção) e checkvalves.

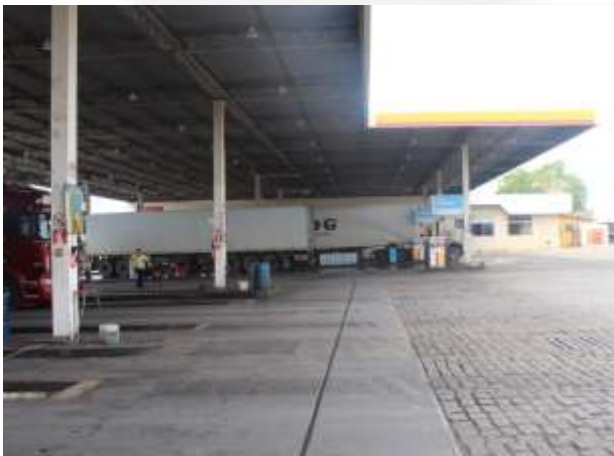
Foto 3: Pista de abastecimento de diesel.

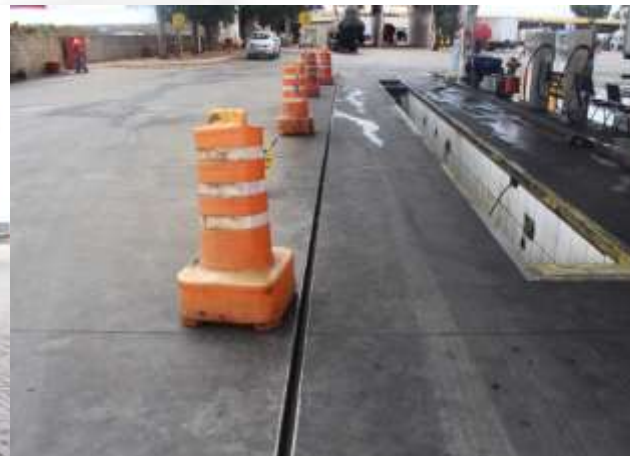
Na pista de abastecimento de diesel também é realizado a troca de óleo e lubrificação de veículos. Para isso os veículos se localizam sobre fossos com impermeabilização e drenagem direcionada a CSAO.

Foto 4: Fosso para troca de óleo.

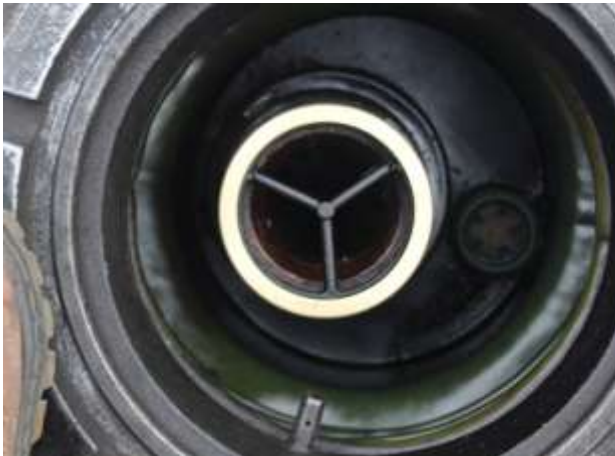
O empreendimento possui duas áreas de descarregamento de combustível, sendo uma para descarregamento de diesel e a segunda área para descarregamento de gasolina e álcool. Como medida de mitigação para derramamento e transbordamento essas áreas são dotadas de canaletas direcionadas a CSAO, sump's nas bocas de visitas, bocas de monitoramento e bocas de descarregamento. Nesta última, também foi verificado equipamentos que compõe a descarga selada (cruzeta e válvula anti-transbordamento).

Foto 5: Local para descarga de combustível com sump, cruzeta e válvula anti-transbordamento (descarga selada).

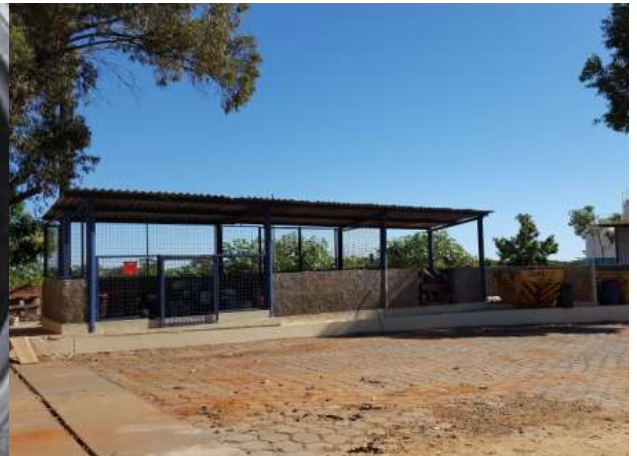
Foto 6: Área de armazenamento de resíduos.

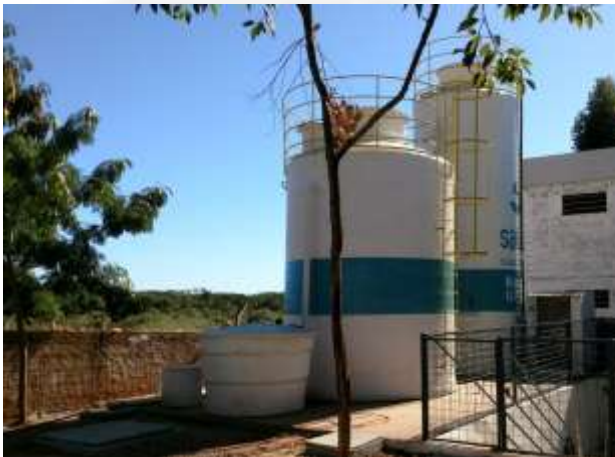
Foto 7: ETE do empreendimento.

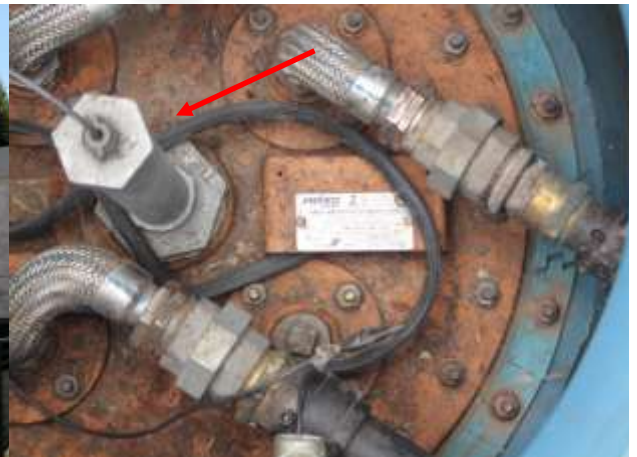
usado e tanque aéreo de armazenamento de óleo lubrificante, todos os outros tanques possuem sistema de monitoramento intersticial (aparelho Veeder-root). Este sistema permite o controle de estoque automático e detecção de possíveis vazamentos nas linhas, nos tanques e nos sumps através de sensores e alarmes sonoros. Abaixo segue tabela com as especificações dos tanques.

Foto 8: Monitoramento intersticial nos tanques.
