PARECER ÚNICO Nº 076/2017 – PROTOCOLO Nº 0885444/2017

INDEXADO AO PROCESSO: Licenciamento Ambiental	PA COPAM: 07754/2008/007/2013	SITUAÇÃO: Sugestão pelo Deferimento
FASE DO LICENCIAMENTO: Revalidação da Licença de Operação		VALIDADE DA LICENÇA: 10 anos

EMPREENDEDOR: LGA- Mineração e Siderurgia Ltda	CNPJ: 08.077.872/0003-21
EMPREENDIMENTO: LGA- Mineração e Siderurgia Ltda	CNPJ: 08.077.872/0003-21
MUNICÍPIO(S): Congonhas/MG	ZONA: Rural
COORDENADAS GEOGRÁFICAS Y 7728672,48	X 624919,54
(DATUM): SAD69 UTM/Fuso 23 S

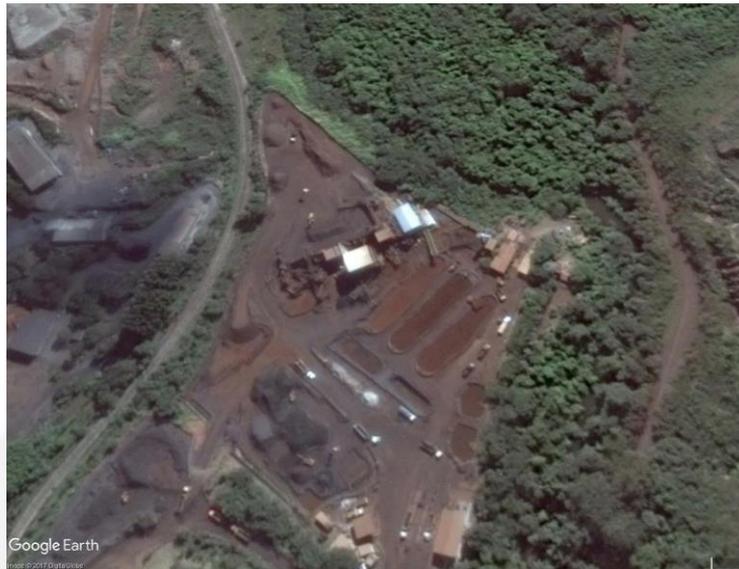
Toda a lama produzida no circuito de produção é tratada em tanques de decantação, e posteriormente direcionada para baias de decantação, para secagem. Atualmente, há três baias de decantação no empreendimento, com dimensões aproximadas de 60 metros de comprimento e 12 metros de largura cada uma. Após a etapa de secagem, estas lamas são misturadas ao rejeito gerado na ITM e direcionado para pilha de produto/rejeito de Lobo Leite.

Figura 1: Vista Geral do empreendimento. Destaca-se as 3 baias de decantação implantadas em superfície.

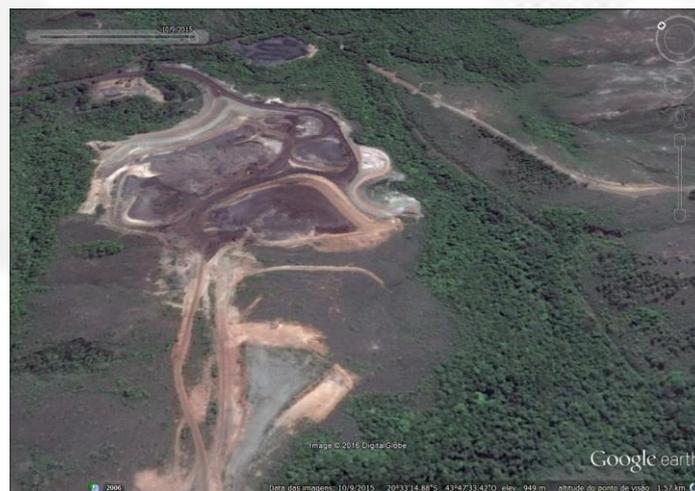
A pilha de produtos possui área final de 18,9 ha. Tratava-se de área constituída por cobertura vegetal representada por campo cerrado com elevado grau de antropização, além de áreas degradadas exemplificadas pelas voçorocas, já estabilizadas, que após todo tratamento necessário (drenagem de fundo, estudos geotécnicos) passou a estocar os produtos provenientes das UTM's. O material depositado nesta pilha é composto principalmente por produtos na granulometria arenosa (fração Sinter Feed - 74%), já desaguados. O percentual restante (26%) é composto por produtos finos, granulometria pellet feed. A taxa de geração destes produtos fora de especificação é de cerca de 475.000 t/ano.

Figura 2: Pilha de Estéril de 18,9 hectares que foi implantada no empreendimento.

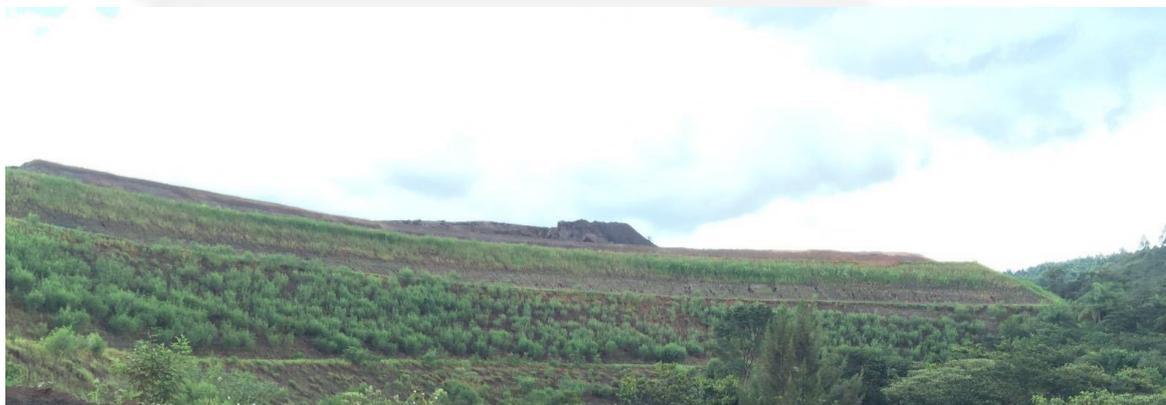
Em relação à condicionante nº 3, é apresentado abaixo foto de parte da pilha de estéril que utilizou a serapilheira depositada pelo empreendimento.

Figura 3: Pilha de Estéril do empreendimento

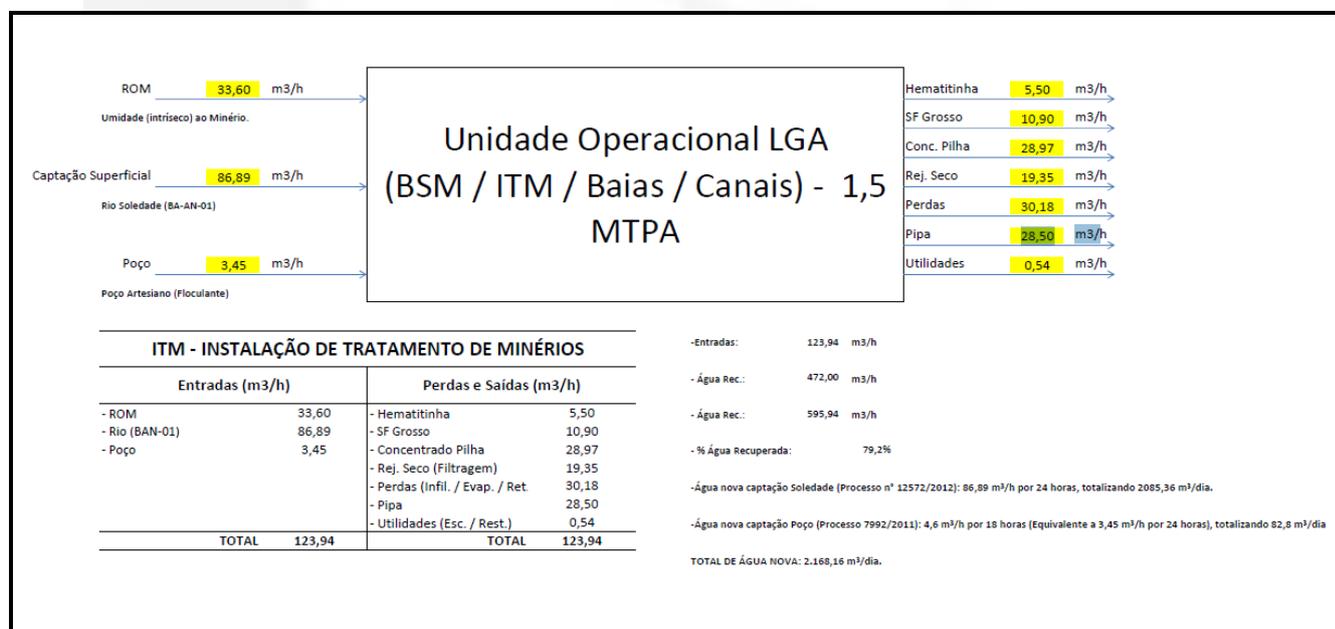
A Unidade de Tratamento de Minério de ferro demanda a utilização de recursos hídricos, para operação da unidade, o empreendimento realiza uma captação direta no ribeirão Soledade para fins de consumo industrial e aspersão de vias, que encontra-se regularizada por meio da Portaria de outorga nº 2150/2008, em renovação por meio do processo nº 16323/2013 e em retificação por meio do processo nº 12572/2012 e o empreendimento está pleiteando uma captação subterrânea por meio de poço tubular profundo para fins de consumo humano e industrial, que encontra-se em regularização por meio do processo nº 7893/2011.

Figura 4 – Balanço Hídrico.

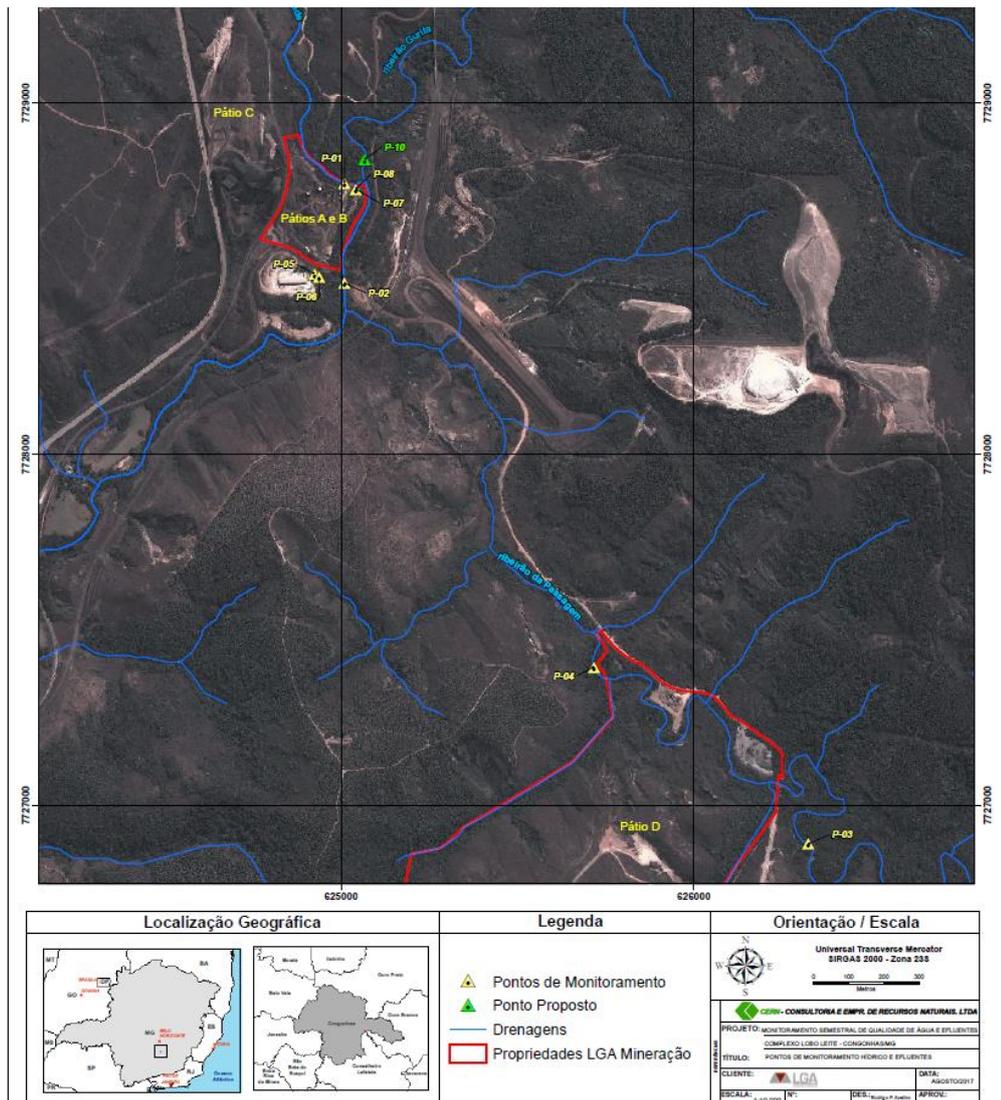
A rede de monitoramento hídrico da LGA é composta por 5 pontos de monitoramento de águas superficiais e com diversos parâmetros. O monitoramento hídrico foi solicitado no âmbito da análise das Licenças de Operação nº 237/2009, 261/2011 e 183/2012. Como as licenças foram avaliadas por equipes distintas foi observado duplicidade de pontos de monitoramento bem como divergências de parâmetros. Há monitoramento trimestral e semestral. Abaixo segue tabela com os pontos e os parâmetros utilizados.

O empreendimento é drenado pelas águas do Ribeirão da Passagem e Ribeirão Soledade, todos pertencentes à sub-bacia do Rio Maranhão. Os pontos de monitoramentos posicionados no Ribeirão Soledade denominados P01 e P09 estão localizados a montante da UTM e montante do Pátio C, respectivamente. O ponto de monitoramento P02 também inserido no Ribeirão Soledade encontra-se a jusante do empreendimento e, portanto, jusante dos pontos P01 e P09.

O empreendedor apresentou uma proposta de inclusão de um novo ponto de monitoramento hídrico no Ribeirão Gurita, próximo às coordenadas 7728838 / 625066 (SIRGAS 2000). O Ribeirão Gurita é afluente do Ribeirão Soledade e a confluência é a montante do ponto de monitoramento P02. Sendo assim, o ponto será inserido no monitoramento hídrico.

Figura 5: Pontos de Monitoramento Hidrico-LGA
