PARECER TÉCNICO DO RECURSO DO AUTO DE INFRAÇÃO Nº 46318/2015

EMPREENDEDOR:	Posto Comercial Claros Montes Ltda	CNPJ:	21.672.183/0001-61		
EMPREENDIMENTO:	Posto Via Dupla	CNPJ:	21.672.183/0001-61		
MUNICÍPIO:	Montes Claros - MG	ZONA:	Urbana		
COORDENADAS GEOGRÁFICA (DATUM): SAD69		LAT/Y	16° 44' 06"	LONG/X	43° 51' 44"
CÓDIGO:	ATIVIDADE OBJETO DO LICENCIAMENTO (DN COPAM 74/04):			CLASSE	
F-06-01-7	Postos revendedores, postos de abastecimento, instalações de sistemas retalhistas e postos flutuantes de combustíveis.			5	
AUTO DE INFRAÇÃO: 46318/2015 (recurso)				DATA: 11/05/2015

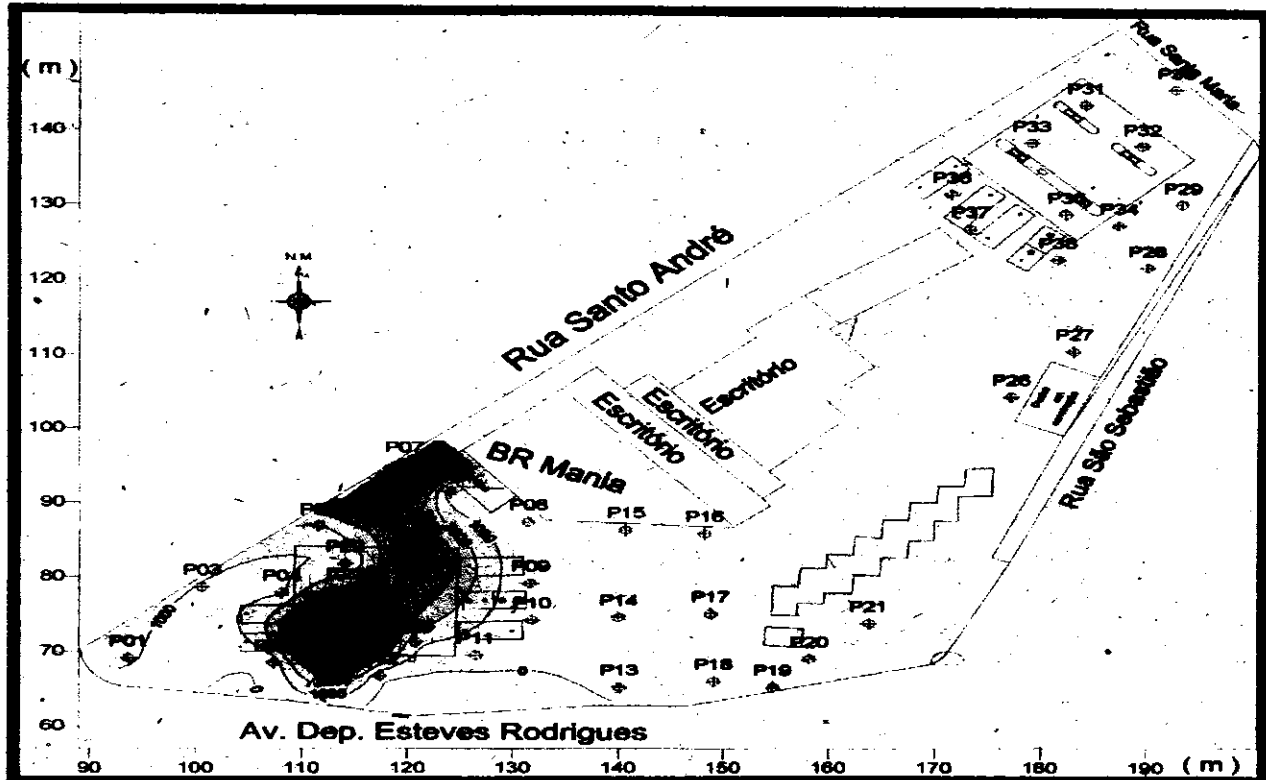
FIGURA 3 : Posto Via Dupla – Curvas de isoconcentração (em unidades de ppm) dos compostos orgânicos voláteis, presentes no solo, a uma profundidade de 50 cm.

Figura 3: Curvas de isoconcentração (em unidades ppm) dos compostos voláteis retirado do Relatório de pesquisa expedida de vapores orgânicos no solo (VOC), a uma profundidade de 50 cm ainda no processo de LOC de 2001 – Posto Via Dupla.

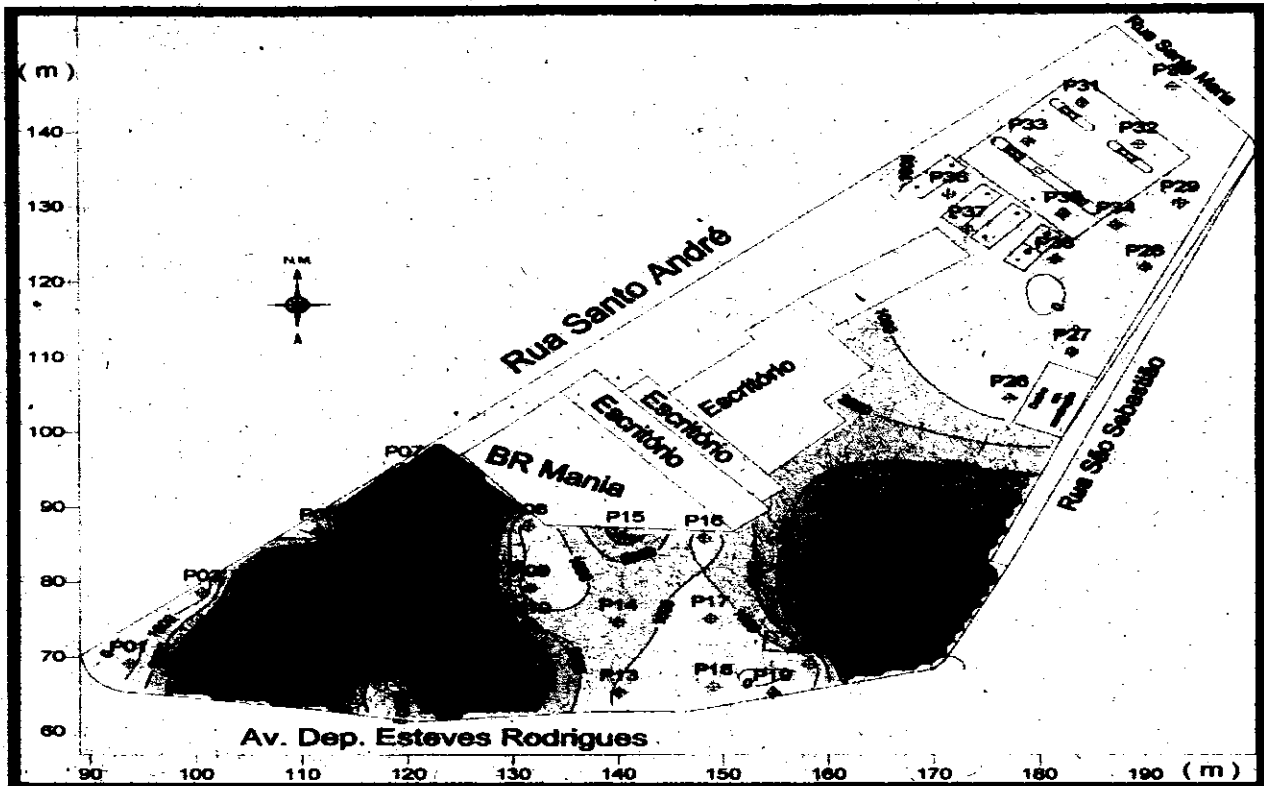
FIGURA 4: Posto Via Dupla - Curvas de isoconcentração (em unidades de ppm) dos compostos orgânicos voláteis, presentes no solo, a uma profundidade de 100 cm.

Figura 4: Curvas de isoconcentração (em unidades ppm) dos compostos voláteis retirado do Relatório de pesquisa expedida de vapores orgânicos no solo (VOC), a uma profundidade de 100 cm ainda no processo de LOC de 2001 - Posto Via Dupla.

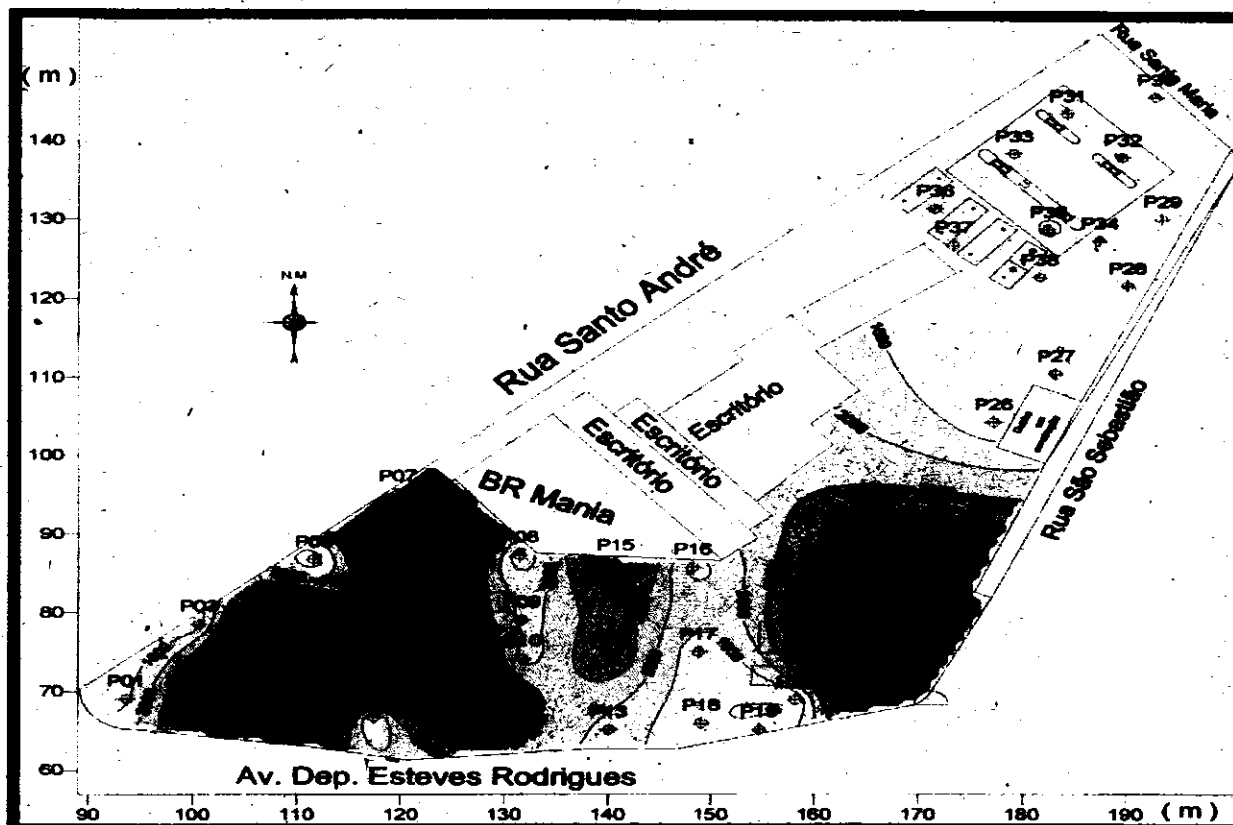
FIGURA 5: Posto Via Dupla - Curvas de isoconcentração (em unidades de ppm) dos compostos orgânicos voláteis, presentes no solo, a uma profundidade de 150 cm.

Figura 5: Curvas de isoconcentração (em unidades ppm) dos compostos voláteis retirado do Relatório de pesquisa expedida de vapores orgânicos no solo (VOC); a uma profundidade de 150 cm ainda no processo de LOC de 2001 – Posto Via Dupla.

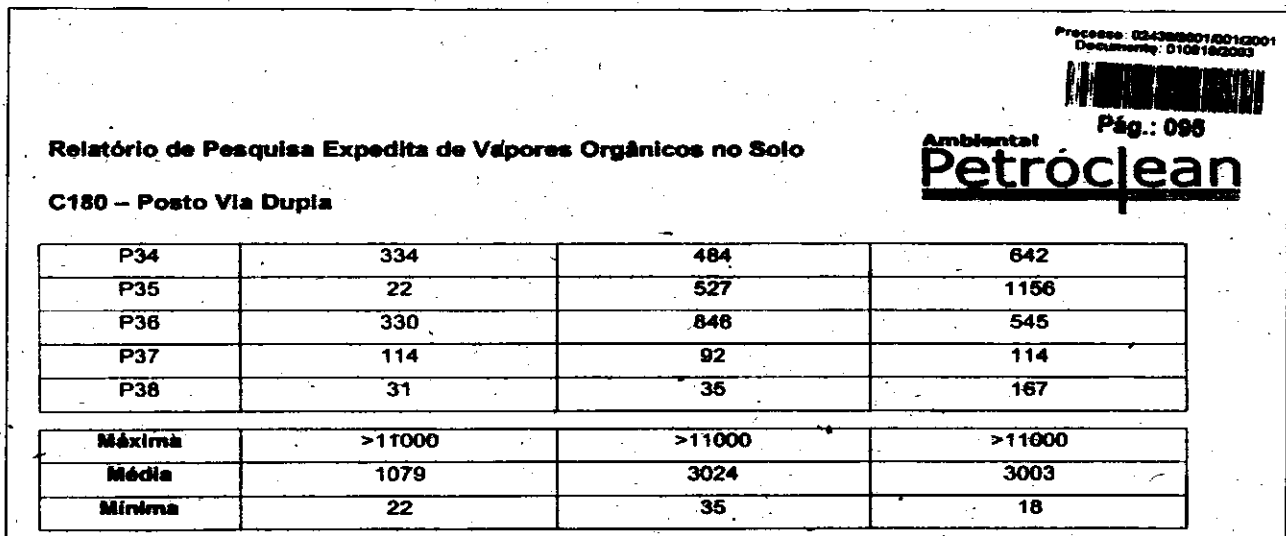
Figura 7: Tabela mostrando os resultados das medidas de concentração dos compostos orgânicos voláteis obtidos nas três profundidades (50 cm, 100 cm e 150 cm) retirada do Relatório de pesquisa expedida de vapores orgânicos no solo (VOC), ainda no processo de LOC de 2001 – Posto Via Dupla.

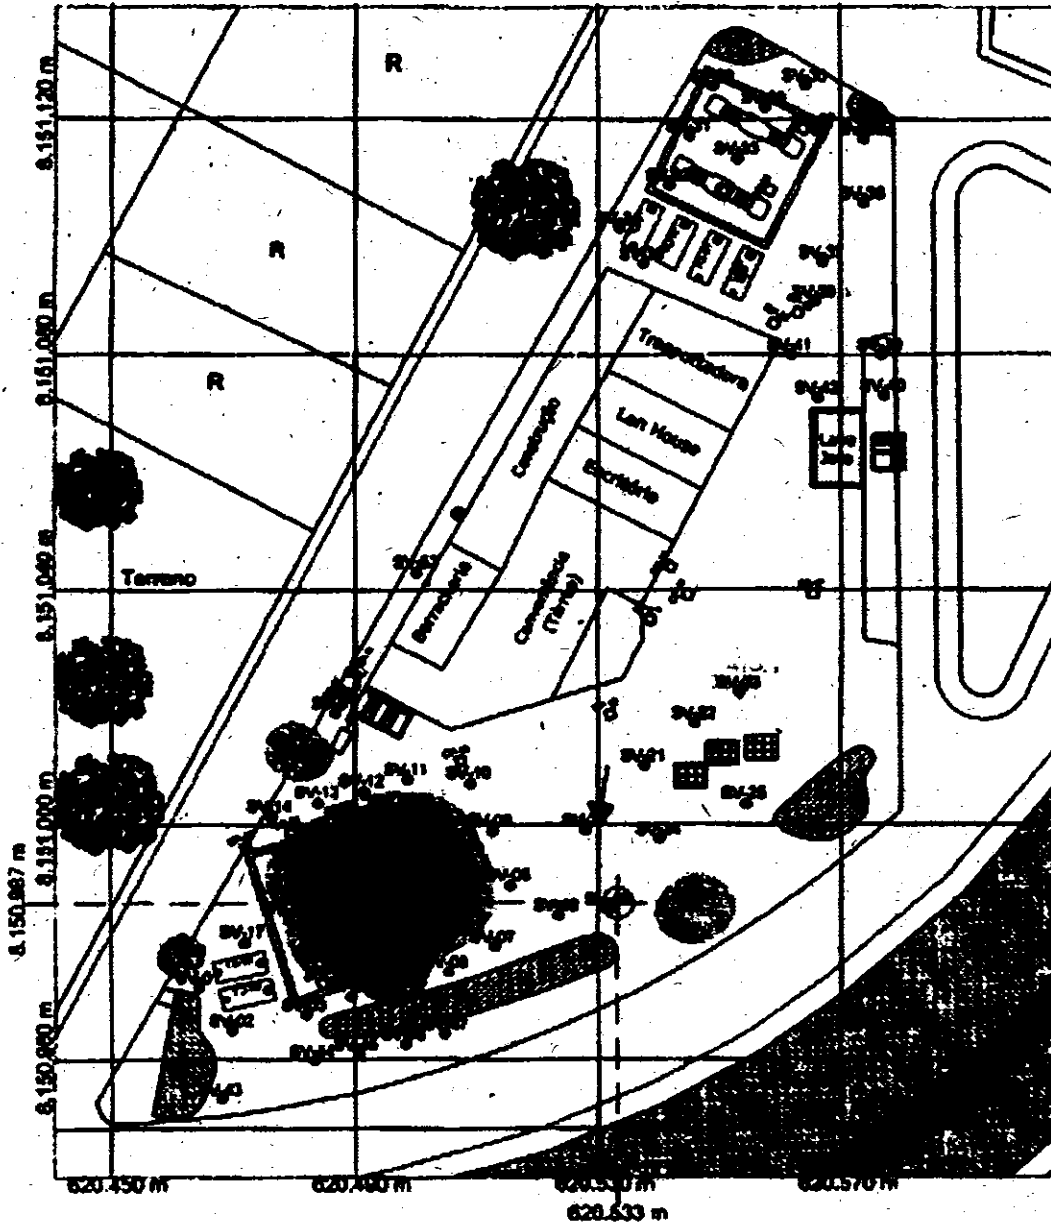
FIGURA 6.2.1 - PLUMA DE ISOCONCENTRAÇÃO DE COV EM SOLO A 0,5 m DE PROFUNDIDADE

Os resultados das medições quantitativas da concentração de gases no solo (ppm) indicaram concentrações máximas igual a 10.0000 ppm (SV-13/1,50 m de profundidade), próximo do tanque de diesel e do poço PM-02. A Tabela 6.2.2 ilustra os valores medidos em cada ponto amostrado.

As Figuras 6.2.1, 6.2.2 e 6.2.3 apresentam as plumas de isoconcentração de COV a 0,50 m, 1,00 m e 1,50 m de profundidade.

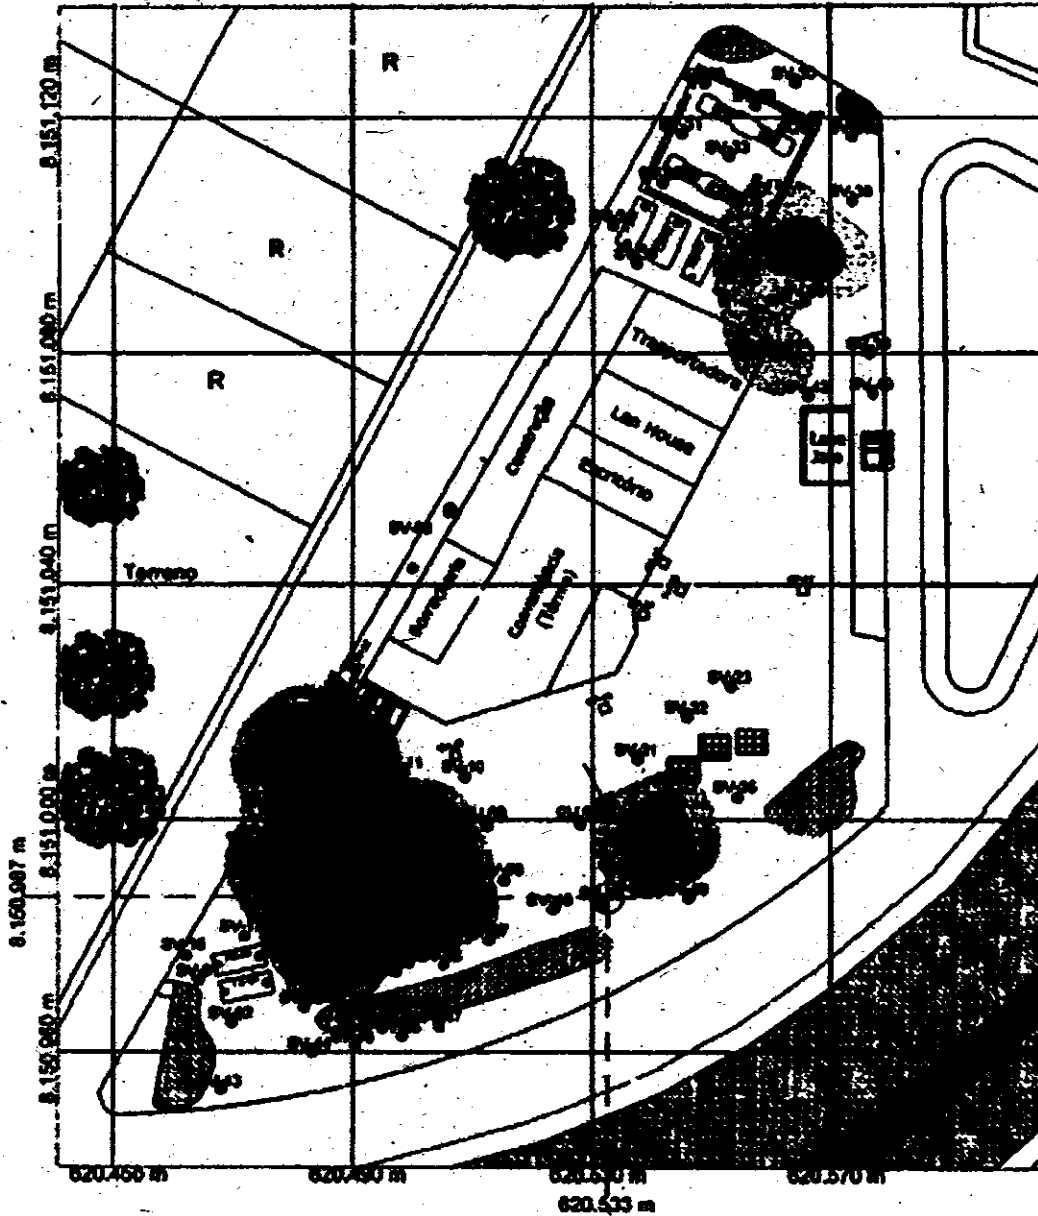
FIGURA 6.2.1 - PLANO DE ISOCONCENTRAÇÃO DE COV EM SOLO A 1,0 m DE PROFUNDIDADE

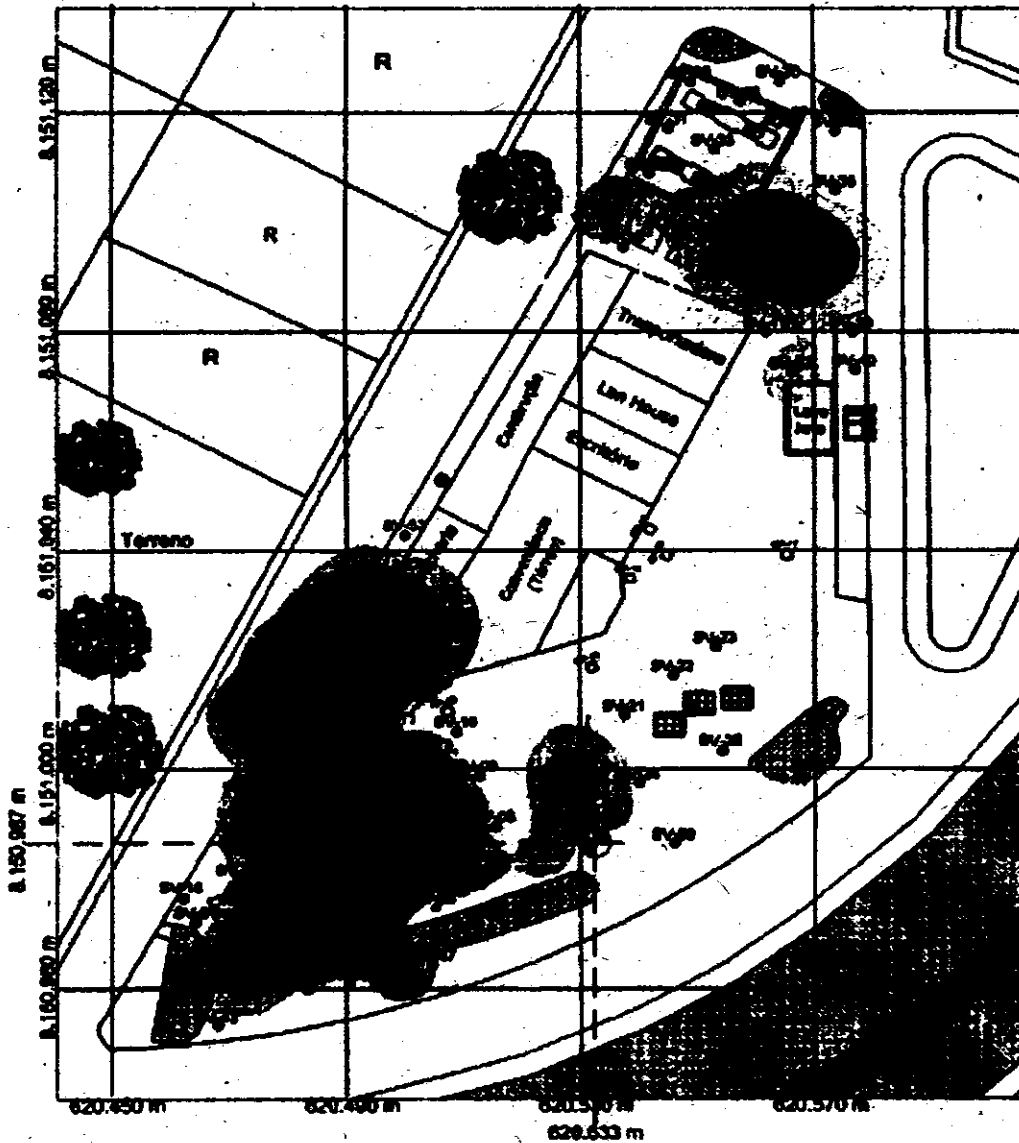
FIGURA 6.2.3 - PLUMA DE ISOCONCENTRAÇÃO DE COV EM SOLO A 1,5 m DE PROFUNDIDADE

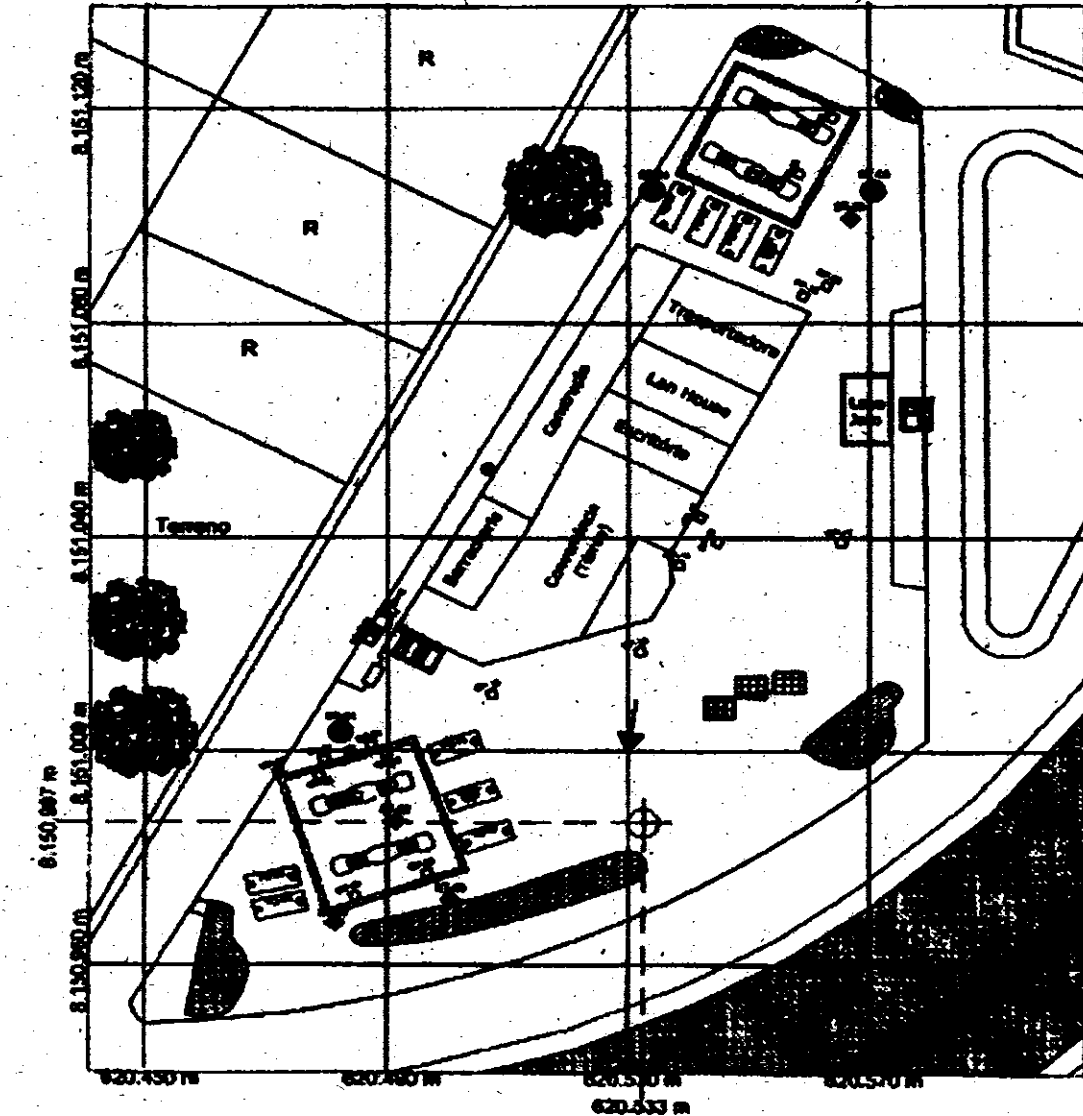
FIGURA 6.3.1 - LOCALIZAÇÃO DA SONDAGEM E AMOSTRAGEM DO SOLO
