PARECER ÚNICO Nº 0614056/2015 (SIAM)

INDEXADO AO PROCESSO: Licenciamento Ambiental		PA COPAM: 42523/2013/001/2015	SITUAÇÃO: Sugestão pelo Deferimento
FASE DO LICENCIAMENTO: Licença de Instalação Corretiva – LIC		VALIDADE DA LICENÇA: 02 anos	
EMPREENDEDOR: Posto Faisão VI Ltda	CNPJ: 11.315.055/0001-07		
EMPREENDIMENTO: Posto Faisão VI Ltda	CNPJ: 11.315.055/0001-07		
MUNICÍPIO: Buritizeiro	ZONA: Rural		
COORDENADAS GEOGRÁFICA (DATUM): WGS 84		LAT/Y 8074428	LONG/X 488716
LOCALIZADO EM UNIDADE DE CONSERVAÇÃO:			
<input type="checkbox"/> INTEGRAL	<input type="checkbox"/> ZONA DE AMORTECIMENTO	<input type="checkbox"/> USO SUSTENTÁVEL	<input checked="" type="checkbox"/> NÃO
BACIA FEDERAL: Rio São Francisco UPGRH: SF 6		BACIA ESTADUAL: Riacho Doce	
CÓDIGO: F-06-01-7	ATIVIDADE OBJETO DO LICENCIAMENTO (DN COPAM 74/04): Postos revendedores, postos de abastecimento, instalações de sistemas retalhistas e postos flutuantes de combustíveis.		CLASSE 5

Relatório Fotográfico do Posto Faisão VI Ltda.

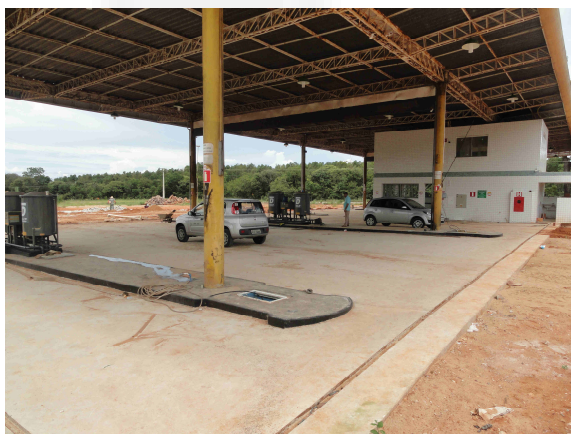
Imagem 01: Visão geral posto.

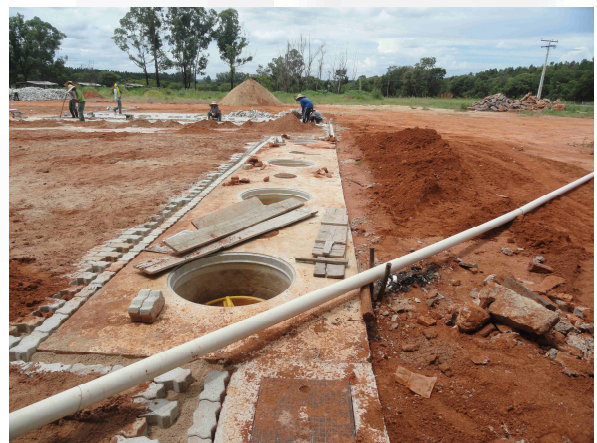
Imagem 02: Instalação dos tanques

O posto possui área total de 15.000m² e a área construída, estimada, será de 3.746,66m². A capacidade de armazenamento será de 300m³, distribuídos em 5 tanques plenos subterrâneos

jaquetados, sendo 04 tanques de compartimento simples 60m³ cada (Diesel), 01 tanque quadripartido com capacidade de 15m³, cada, (gasolina comum, gasolina aditivada, etanol e diesel comum. Estes equipamentos são propriedades da Petrobras Distribuidora, que será a bandeira que o posto operará.

Informações sobre o teste de estanqueidade, protocolado junto às informações complementares solicitadas, realizado pelo posto nos tanques, identificou alguns não estanques. Segundo o empreendedor, esta condição ocorreu devido ao não acoplamento das bombas durante o teste. Ainda, segundo o empreendedor, novo teste será realizado quando as condições estiverem adequadas. Neste parecer será condicionado o teste final, com o adequado funcionamento dos equipamentos.

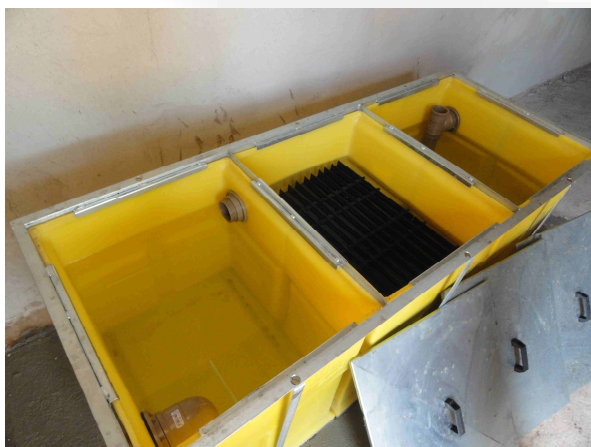
Imagem 03: Imagem Caixa SAO

A pista de abastecimento de combustível está sendo instalada com cobertura de estrutura metálica, piso impermeabilizado concretado, canaletas de drenagem interligada à caixa Separadora de Água e Óleo (SAO), em todo o perímetro da mesma, em uma projeção para dentro do teto metálico que protege a pista de abastecimento. A troca de óleo de veículos será realizada na própria pista de abastecimento, local este também concretado e com sistema canaleta/dutos de direcionamento dos efluentes para caixa SAO.

queimado), bem como aqueles gerados durante operações de limpeza, da lavagem de pára-brisa de veículos. Esse efluente será tratado em sistema composto por canaletas e dutos direcionadores mais o Separador de Água e Óleo (SAO)/Sumidouro. A estimativa de geração é de 15m³ por mês.

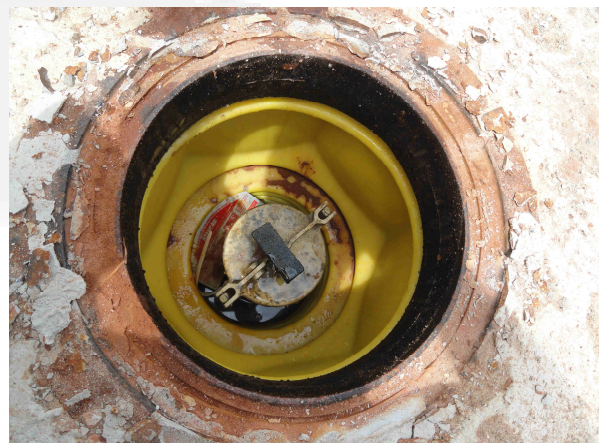
Imagem 04: Pontos de descarga do SASC.

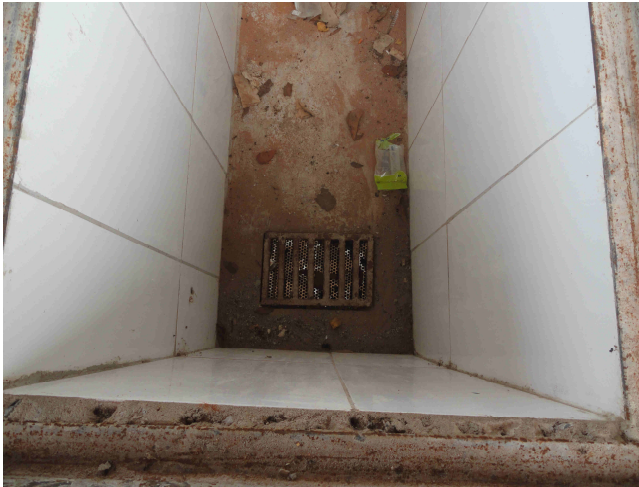
Imagem 05: Pista de troca de óleo.

07	Apresentar relatório descritivo e fotográfico de construção do local de armazenamento de produtos utilizados na troca de óleo de veículos.	Formalização da LO
----	--	--------------------
