Parecer Técnico FEAM/URA ASF - CAT n°. 2/2024

<b>PARECER ÚNICO N° 80083030 (SEI)</b>		
<b>INDEXADO AO PROCESSO: LAC 1</b>	<b>PA SLA: 04257/2022</b>	<b>SITUAÇÃO:</b> Sugestão pelo Deferimento
<b>FASE DO LICENCIAMENTO: LP+LI+LO concomitantes (ampliação)</b>	<b>VALIDADE DA LICENÇA: até 16/10/2026</b>	
<b>PROCESSOS VINCULADOS CONCLUÍDOS:</b>	<b>PA COPAM:</b>	<b>SITUAÇÃO:</b>
Outorga - Dragagem em curso d'água	Portaria 1308508/2021	Deferido
AIA - Relocação de Reserva Legal	SEI: 1370.01.0045372/2023-39	Análise Técnica Concluída
AIA - Intervenção em APP sem supressão	SEI: 1370.01.0042256/2022-75	Análise Técnica Concluída
DAIA - Intervenção em APP sem supressão	02010000121/19	Deferido
<b>EMPREENDEDOR: ARP EMPREENDIMENTOS LTDA</b>	<b>CNPJ: 13.251.193/0001-03</b>	
<b>EMPREENDIMENTO: ARP EMPREENDIMENTOS LTDA</b>	<b>CNPJ: 13.251.193/0001-03</b>	
<b>MUNICÍPIO: Maravilhas</b>	<b>ZONA: Rural</b>

CÓDIGO	ATIVIDADE	CLASSE
A-03-01-8	Extração de areia e cascalho para utilização imediata na construção civil	4

Este Parecer Único visa subsidiar o julgamento da Câmara de Atividades Minerárias do Conselho Estadual de Política Ambiental (Copam), do pedido de Licença de Licenciamento Convencional – LAC1 p

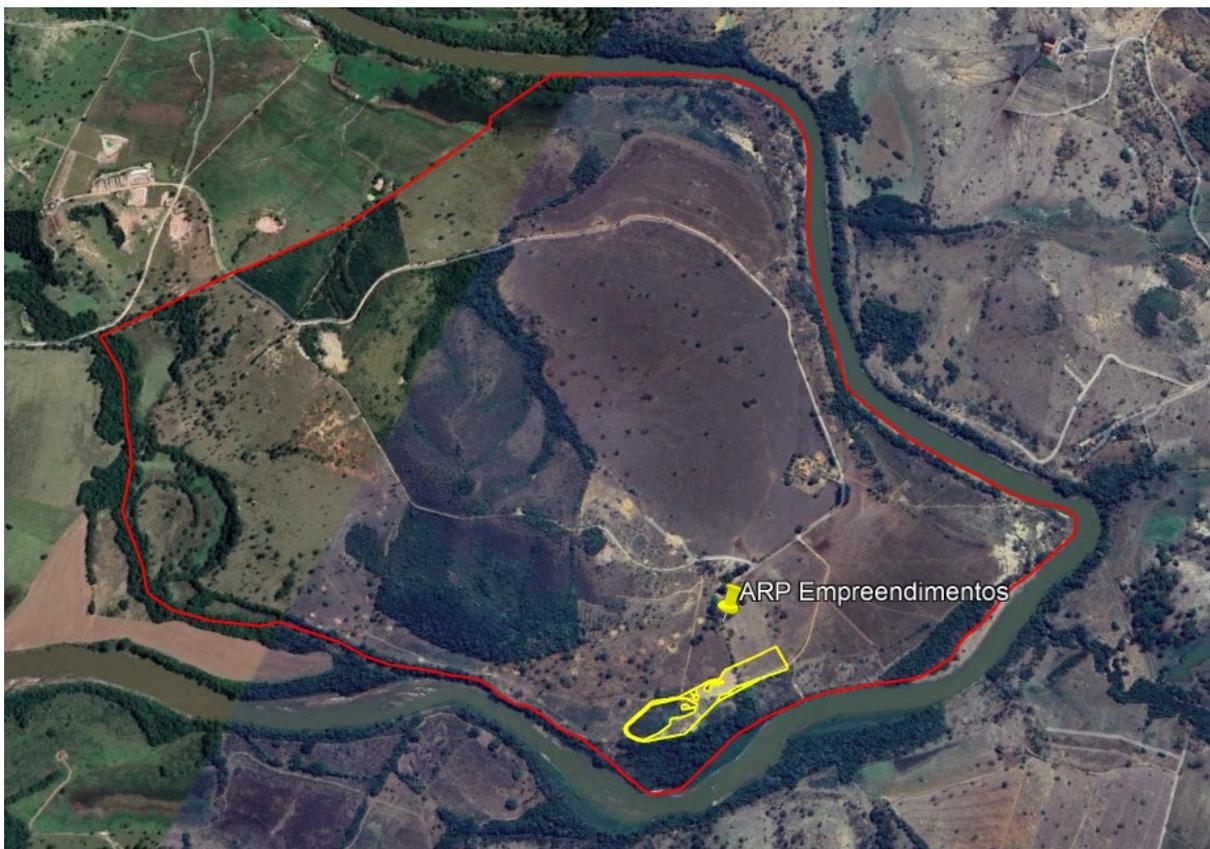
A área de lavra do empreendimento abrange a poligonal ANM/DNPM nº. 834.421/2010 com área total de 25,99 hectares, em fase de Licenciamento. A Área Diretamente Afetada - ADA do empreendimento ocupa uma extensão de 2,127 hectares, e inclui pátios de areia com sistemas de drenagens e as tubulações das dragas (Figura 04).

Figura 01: Localização do empreendimento e ADA. Fonte: Google Earth.

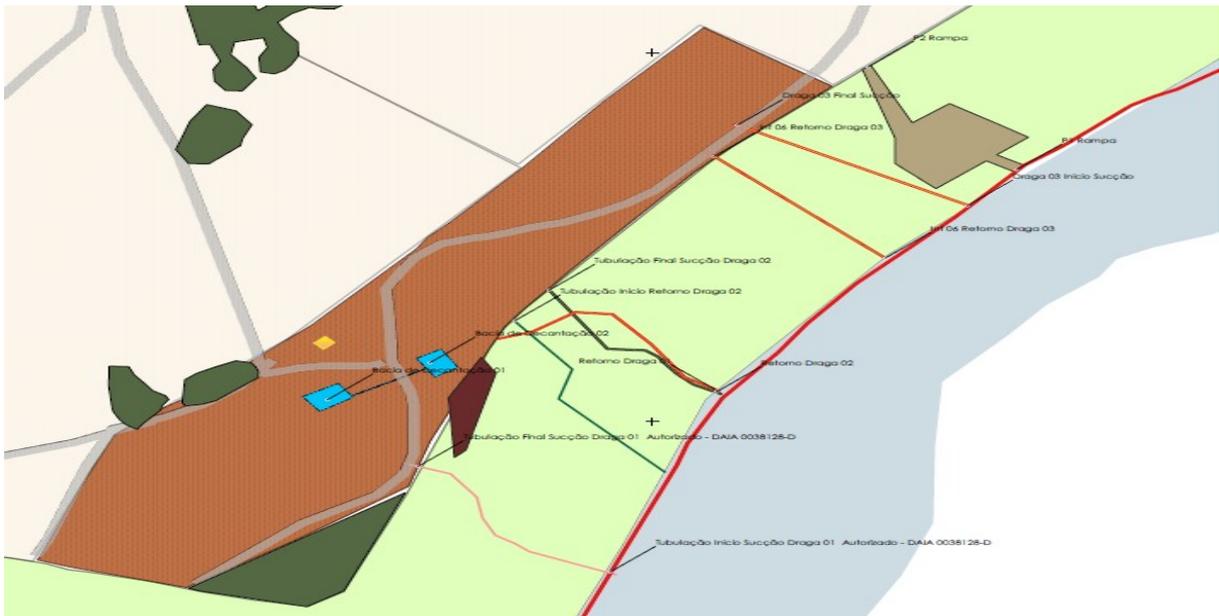
Figura 02: ADA juntamente com os pontos de início e fim de sucção das dragas 01, 02 e 03, canais de retorno da água e área da rampa. Fonte: Informação Complementar.

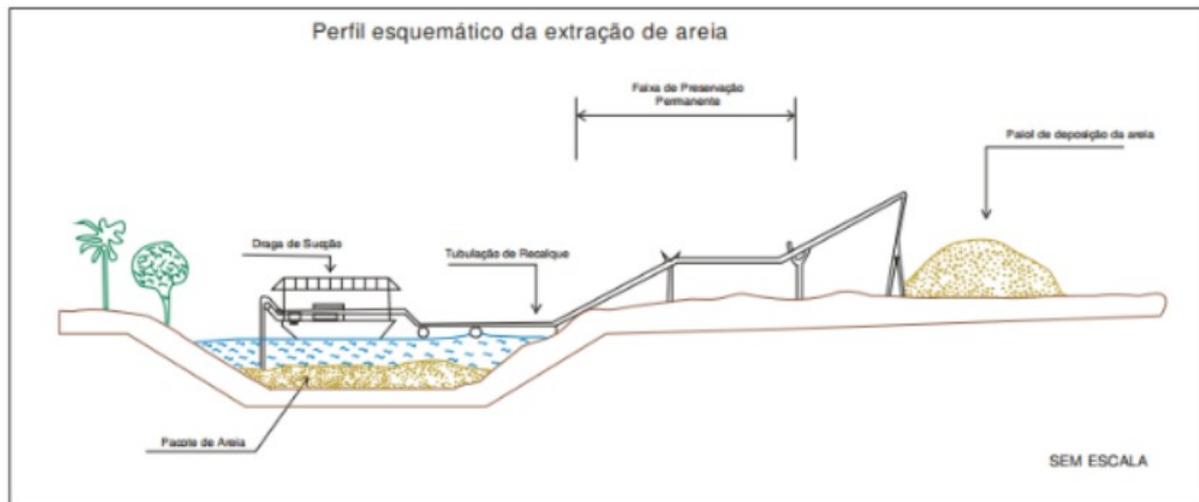
A metodologia de lavra é realizada a céu aberto com dragagem em leito do rio Paraopeba. A água captada juntamente com areia (polpa) é succionada através de uma draga montada em cima de uma balsa, e transportada por meio de tubulação com diâmetro de 6", a uma distância de aproximadamente 130 metros do leito maior do Rio. **Importante ressaltar que o empreendedor não pode dragar nas margens do curso d'água, de forma a evitar solapamento das margens e barrancos.** A polpa é lançada em peneiras, para posteriormente passar pela caixa de beneficiamento/secagem, separando a areia e cascalho da água. Esta água passa por um sistema projetado de contenção e duas bacias de decantação com 2 metros de profundidade que são interligadas. A água é direcionada para estas bacias através de um canal com formato retangular por meio de canos. Este canal foi alocado na mina de forma a aproveitar a declividade do terreno, possibilitando assim que o escoamento ocorra por simples gravidade. Após certo período, a areia que se sedimentou no fundo da bacia é recolhida por pá carregadeira e armazenada em outra área. A água é drenada novamente ao curso natural do rio através do sistema de canalização.

Figura 03: Fluxograma do processo produtivo.

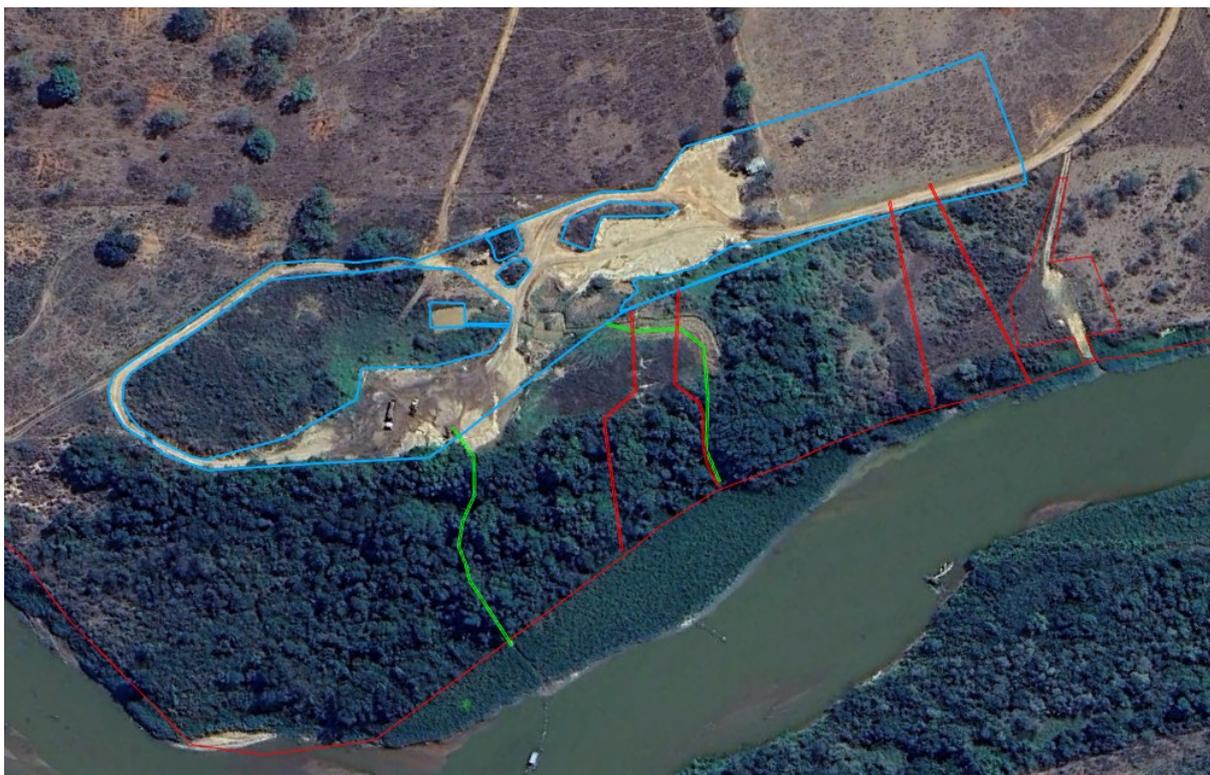
**Área Diretamente Afetada – ADA** do empreendimento corresponde ao pátio de secagem de área, onde estão localizadas as bacias de decantação, os caixotes de areia, estradas, rampa de acesso das dragas no rio e o depósito de resíduo e combustível, dentro da Fazenda Macunan. Diante da ampliação da capacidade produtiva do empreendimento e instalação de nova draga, a Área Diretamente Afetada – ADA será ampliada e novas intervenções ambientais serão realizadas e autorizadas. Para este processo de ampliação será construída mais uma bacia de decantação e caixote de secagem de areia. Em termos da legislação aplicável, considera-se a ADA, a área necessária para a plena operação do empreendimento, incluindo suas estruturas de apoio, vias de acesso, bem como todas as demais operações associadas à infraestrutura do projeto, ou seja, de uso privativo do empreendimento.

Figura 04: Área Diretamente Afetada. Fonte: Informação Complementar. Tubulações da Draga 01 regularizada (verde), Tubulações Draga 02, 03 e rampa de acesso (vermelho) sendo regularizada neste processo.

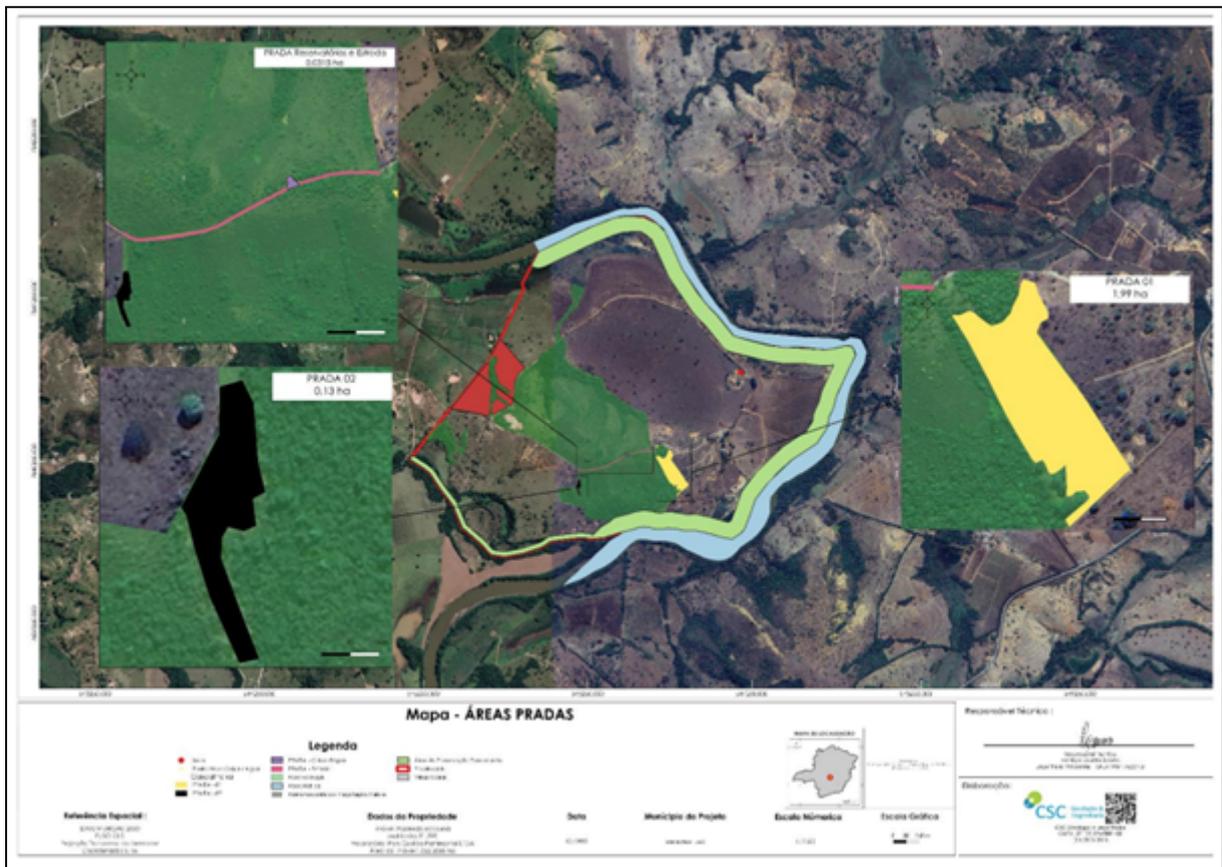
A área de execução do PRADA corresponde a um total de 2,24 ha (Figura 07). A forma de reconstituição da flora será por meio de reflorestamento e regeneração natural.

Para a estrada de acesso usada para o abastecimento dos reservatórios (0,24 ha), a reconstituição será feita de maneira natural, por apresentar no entorno imediato a presença de vegetação nativa. Para o isolamento total da área foi solicitado a implantação de placas nas duas entradas da estrada. As placas foram implantadas nas coordenadas geográficas (19°31'53.10"S/44°33'19.52"O) e (19°31'56.69"/44°33'34.83"O), conforme relatório fotográfico anexado aos estudos.

Figura 07: Área a ser recuperada (estrada, área onde estavam instaladas as caixas d'água e onde houve supressão de vegetação nativa). Fonte AIA.

Já para as demais áreas (2,36 ha) a reconstituição da flora será feita por meio do reflorestamento de mudas nativas do Cerrado, de portes arbustivos e arbóreos, como alecrim do campo, angelim do cerrado, angico do cerrado, cagaita, ipê-amarelo, tapiá, dentre outras, conforme listagem no documento SEI 79419225.

Ressaltamos que foi realizada a relocação das caixas d'águas para o ponto 19°31'52.138"S 44°33'18.47"O.

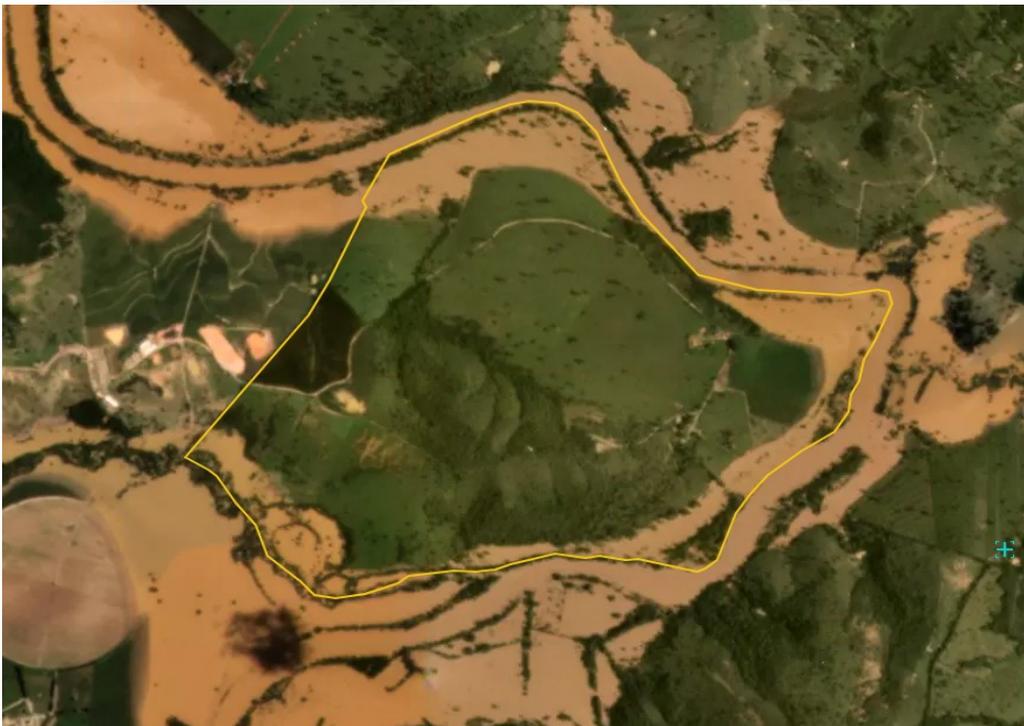
Quanto às Áreas de Preservação Permanente (APPs) ocorrentes no imóvel, elas se referem às faixas marginais de cursos d'água naturais perenes, e perfazem 50,07 ha conforme declarado no CAR. A maior parte da propriedade é limitada pelo rio Paraopeba que possui faixa de APP de 100 metros de largura, com pequenas faixas de vegetação nativa. Registra-se o fato de que nas épocas chuvosas grande parte dessa APP é totalmente alagada, conforme estudos apresentados e visualização de imagens de satélite.

Figura 08: Delimitação do empreendimento em época de chuvas. Janeiro/2022. Fonte: Brasil Mais.

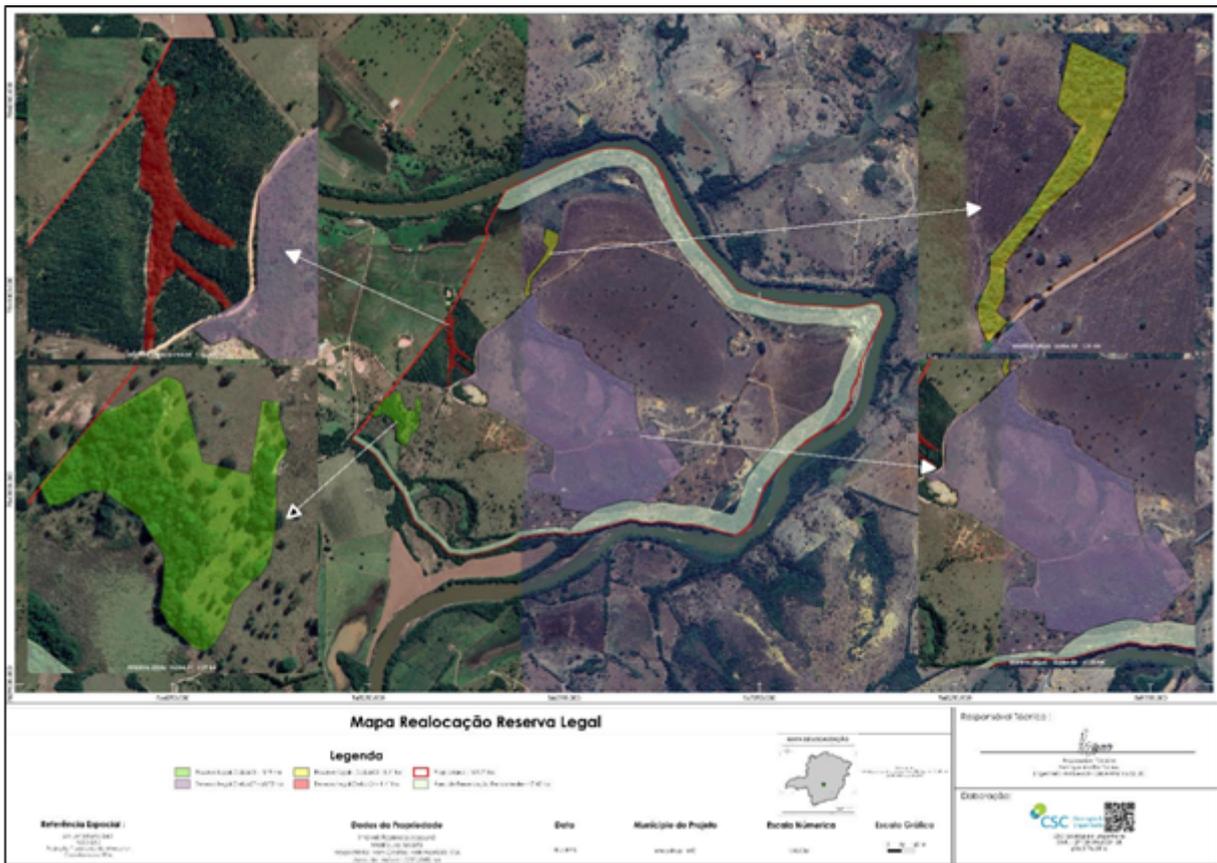
Figura 14: Área proposta para realocação da Reserva Legal.

O polígono da averbação inicial foi reconformado e apresenta uma área de 61,25 ha (Gleba 02), e as demais glebas apresentam áreas de 3,29 ha (Gleba 01) 1,41ha (Gleba 04) e 1,31 (Gleba 03).

Com a proposta apresentada, a Reserva Legal será ocupada por vegetação nativa ou a recompor (ver item de Reserva Legal), com a gleba maior possuindo conexão com APP hídrica, implicando em ganho ambiental, e dividida em quatro glebas (Figura 14), perfazendo 67,26 ha. A fragmentação da RL ocorre em função dos fragmentos de vegetação nativa em área comum se apresentarem desta maneira, e por se localizarem em locais que não são passíveis de alagamento.

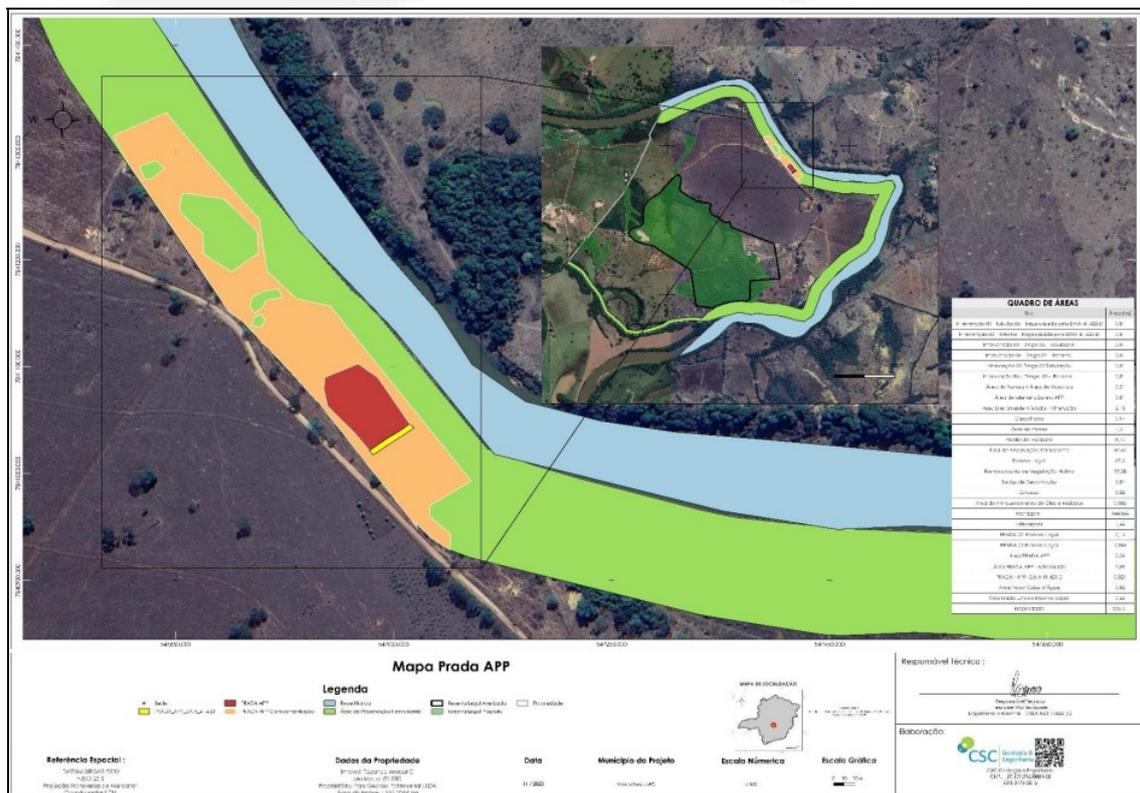
Assim, a área de execução do PRADA corresponde a um total de 2,474 ha, a ser executada na própria matrícula que o empreendimento se desenvolve, e a forma de reconstituição da flora será realizada por meio de reflorestamento de mudas nativas. Não foram indicadas espécies de herbáceas, pois a área possui vegetação em várias fases de desenvolvimento e inserida em APP, desta forma, possuindo vegetação nativa facilitando o desenvolvimento e estabelecimento das mudas que serão utilizadas.

Figura 15 - Área de compensação ambiental por intervenção em APP. Em amarelo, área de 0,024ha referente ao DAIA 41.423-D; em vermelho e laranja referente ao objeto do AIA atual – 2,45 ha. Fonte: PRADA – SEI 79417118.

Para a implantação do projeto foi proposto o controle/combate a formigas com devido preparo do solo. O sistema do plantio será em quincôncio e o espaçamento a ser adotado para o plantio das mudas será de 3,0 x 2,0 m (6,0 m<sup>2</sup>/muda), totalizando 4123 mudas, divididas entre pioneiras (P), secundárias (S) e climáticas (CL). Consta no PRADA (SEI 79417118) a listagem das espécies arbóreas e herbáceas indicadas para o plantio, bem como o cronograma executivo.

Foi sugerido o plantio para a próxima época chuvosa, mas o isolamento da área deverá ser efetivada assim que a licença for aprovada. Após o preparo das covas o solo será misturado de forma homogênea com o adubo, garantindo que não ocorra contato direto com as raízes. Foi informado que durante o primeiro ano será realizado o coroamento a fim de evitar a competição das espécies invasoras com as mudas plantadas, caso necessário será realizado a capina manual nas áreas ao

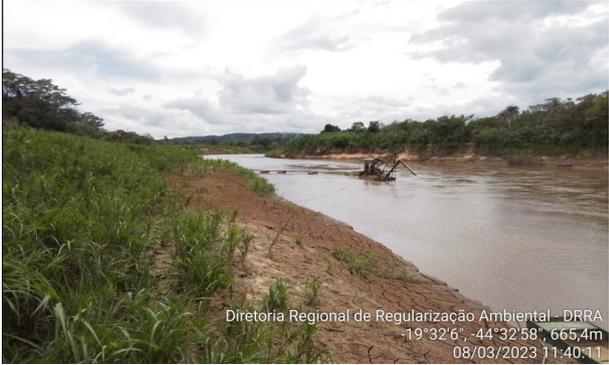
<p>Diretoria Regional de Regularização Ambiental - DRRRA -19°32'6", -44°32'58", 665,4m 08/03/2023 11:40:11</p>

<p>Diretoria Regional de Regularização Ambiental - DRRRA -19°31'58", -44°33'0", 654,5m 08/03/2023 11:59:32</p>
<b>Foto 01. Draga no leito do Rio</b>	<b>Foto 02. Depósito de areia</b>

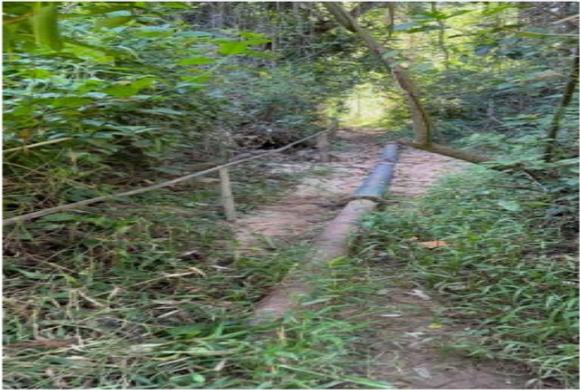
<b>Foto 03. Tubulação</b>	<b>Foto 04. Bacia de Contenção</b>

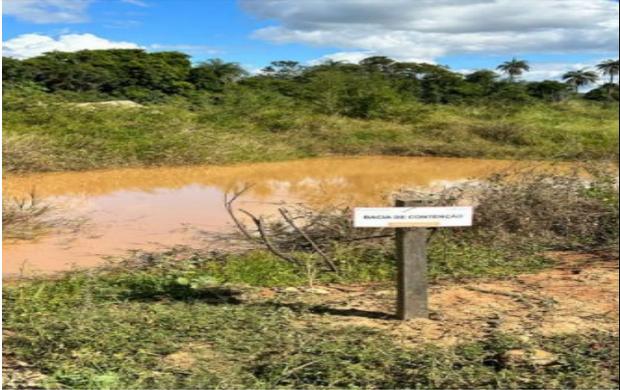
Na área de manutenção consta um compressor no qual atualmente o local está com área coberta, piso impermeabilizado e bacia de contenção. O abastecimento e a troca de óleo da draga deve ser realizada com o auxílio de uma bandeja de proteção para evitar vazamentos e contaminação das águas do Rio Paraopeba e/ou solo. Os efluentes líquidos após a passagem pelas bacias de decantação (água de retorno) serão objeto de monitoramento para atestar a eficiência da medida de controle ambiental.

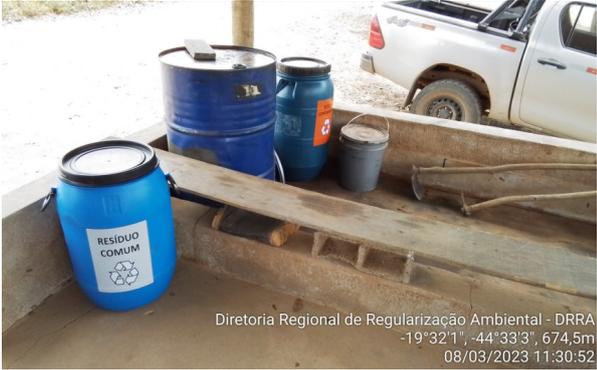
<p>Diretoria Regional de Regularização Ambiental - DRRRA -19°32'1", -44°33'3", 674,5m 08/03/2023 11:30:52</p>

<p>Diretoria Regional de Regularização Ambiental - DR -19°31'53", -44°33'25", 747,7 08/03/2023 10:48</p>
<b>Foto 05. Área de resíduos contaminados</b>	<b>Foto 06. Reserva Legal (área antiga caixa d'água)</b>

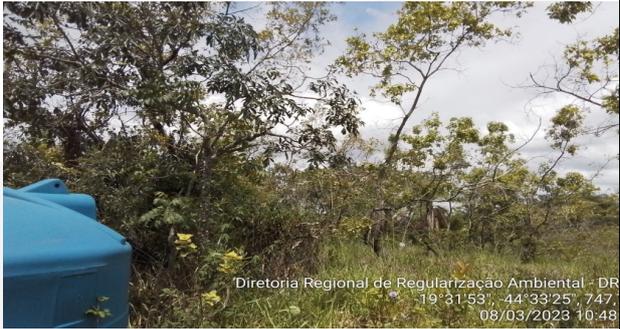
Posteriormente, foi verificado na área de Reserva Legal averbada a abertura de estrada, o corte de 21 árvores isoladas (quantitativo informado pelo empreendedor) em meio à pastagem exótica e a construção de uma capela em área antropizada (8,0 m<sup>2</sup>), e assim, o proprietário foi autuado através do Auto de Infração n. 234258/2024.

Nesse sentido, determinou-se a retirada das estruturas desse local e apresentação de um Projeto de Recomposição de Área Degradada – Prada para a recuperação dessas áreas no interior da RL (2,24ha), de modo que seu cronograma executivo prevê a colocação de cerca e instalação de placas de identificação para isolar esse espaço e propiciar a recuperação natural da vegetação, sem prejuízo da medida de reconstituição da flora em outra parte da RL com o plantio mudas nativas.
