**PARECER ÚNICO Nº 0261134/2015 (SIAM)**

<b>INDEXADO AO PROCESSO:</b> Licenciamento Ambiental	<b>PA COPAM:</b> 07610/2004/001/2010	<b>SITUAÇÃO:</b> Sugestão pelo Indeferimento
<b>FASE DO LICENCIAMENTO:</b> Revalidação da Licença de Operação – RevLOC	<b>VALIDADE DA LICENÇA:</b>

Este parecer visa subsidiar o COPAM no julgamento do requerimento de Revalidação da Licença de Operação Corretiva do empreendimento Oscar José Gontijo, Granja Santa Clara, que está instalado no local chamado “Vazes”, zona rural do município de Divinópolis – MG.

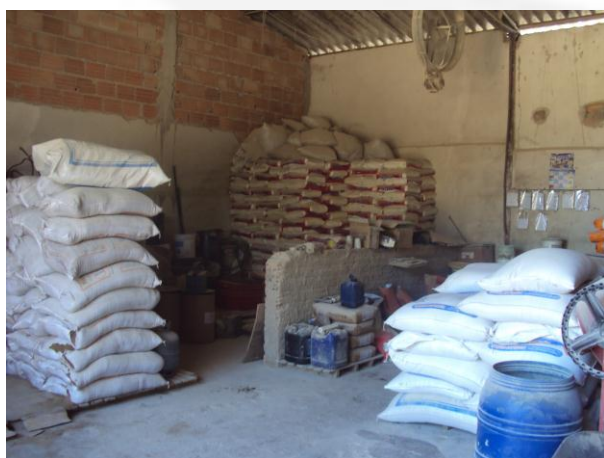
**Foto 03.** Armazenamento de materiais

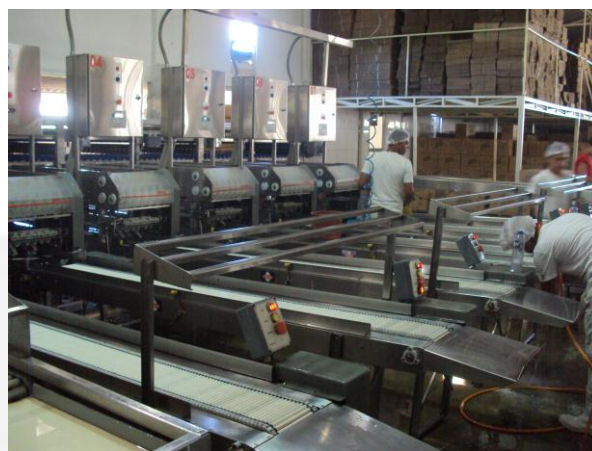
Os efluentes líquidos industriais são provenientes da limpeza e desinfecção dos ovos na máquina de classificação de ovos.

**Foto 06.** Máquina de classificação de ovos

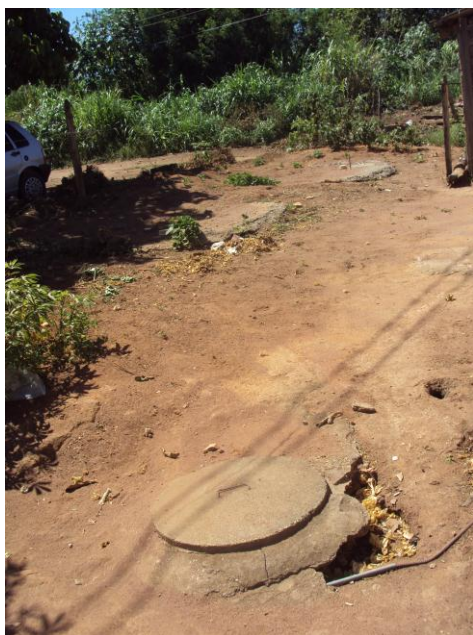
**Foto 09.** Fossa séptica

Medidas Mitigadoras: O efluente sanitário é encaminhado para sistema fossa séptica-sumidouro, onde é tratado.

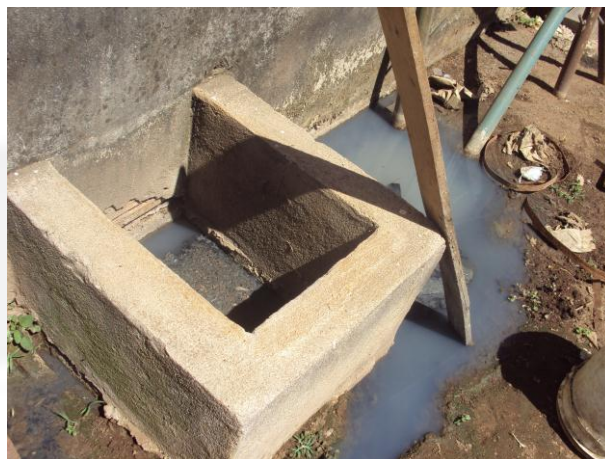
Medidas Mitigadoras: Em vistoria foi possível observar que o efluente gerado na máquina de classificação de ovos estava sendo lançado no solo. Posteriormente, o efluente foi canalizado para a fossa séptica de uma das casas de colonos para que fosse realizado tratamento.

**Foto 10.** Água proveniente da máquina de classificação de ovos

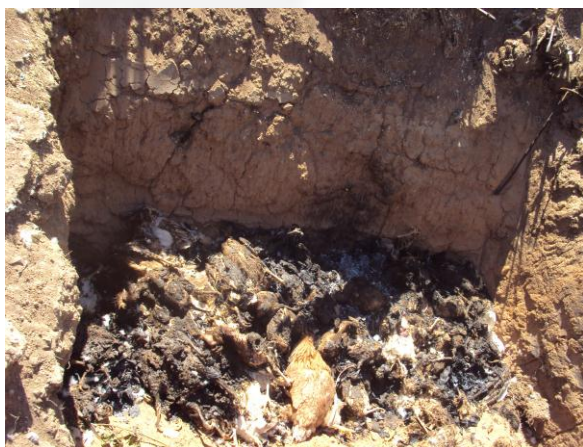
- *Aves mortas:* Em vistoria foi possível observar que as aves mortas eram queimadas em valas sem impermeabilização e, posteriormente, enterradas. O local se encontrava com grande quantidade de moscas e urubus. Por este motivo o empreendimento foi autuado devido a degradação ambiental. Posteriormente, foi realizada a construção de composteiras e o material contaminado foi retirado e enviado para a empresa Pró Ambiental Tecnologia Ltda.

**Foto 11.** Vala de queima de frangos mortos
