PARECER ÚNICO Nº 046/2012 (SUPRAMNM)	2012
Indexado ao(s) Processo(s) nº: 07045/2008/002/2011	
Tipo de processo: LICENCIAMENTO AMBIENTAL (x) AUTO DE INFRAÇÃO ()

Empreendedor (Razão Social): L S DE SOUZA COMERCIO DE AREIA		CNPJ / CPF: 08.593.306/0001-01				
Empreendimento: L S AREEIRA / AREEIRA SERRA NOVA						
Município: MONTES CLAROS-MG						
Atividade predominante: LAVRAS E EXTRAÇÕES DE AREIA						
Código da DN e Parâmetro: ATIVIDADE : A-03-01-8 – EXTRAÇÃO DE AREIA E CASCALHO PARA UTILIZAÇÃO IMEDIATA NA CONSTRUÇÃO CIVIL						
PRODUÇÃO BRUTA (M³/ANO):..... 29.000 M³/ANO.						
Coordenadas Geográficas:						
Datum:	<input checked="" type="checkbox"/> SAD 69	<input type="checkbox"/> WGS 84	<input type="checkbox"/> Córrego Alegre			
Fuso:	<input type="checkbox"/> 22°	<input checked="" type="checkbox"/> 23°	<input type="checkbox"/> 24°			
	Meridiano	<input type="checkbox"/> 39°	<input checked="" type="checkbox"/> 45° <input type="checkbox"/> 51°			
UTM	Latitude: S		Longitude: W			
	Longitude ou X : 617415		Latitude ou Y : 8.132.060			
Formato Lat/Lon:	Grau:	Min:	Seg:	Grau:	Min:	Seg:

SUPERINTENDÊNCIA REGIONAL DE REGULARIZAÇÃO AMBIENTAL NORTE DE MINAS Anexo de Condicionantes	Data: 28-0

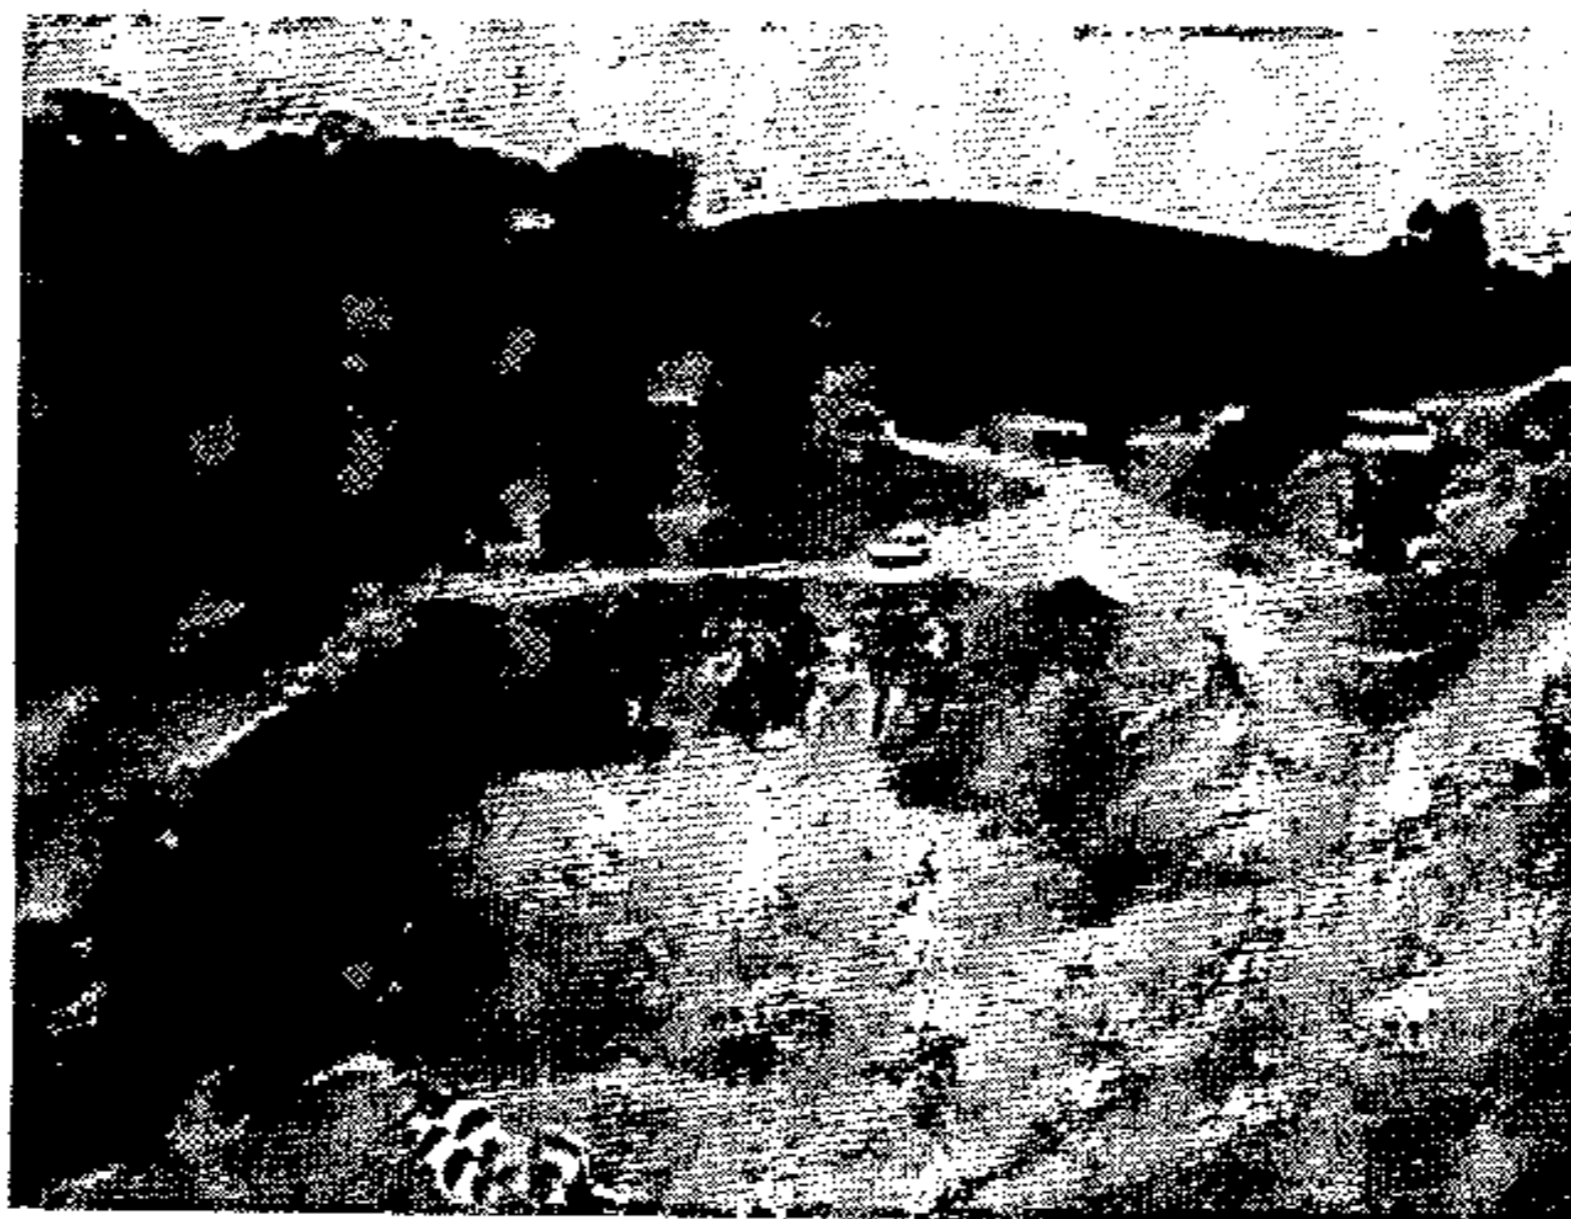
O empreendimento conta com uma área atual de exploração mineral de 0.2182 hectares sendo esta única atividade desenvolvida na propriedade. A exploração é feita a campo aberto com utilização de uma pá-carregadeira e um trator de pneu para a exploração. Em seguida a areia é colocada em caminhões caçamba, para transporte até sua distribuição.

Figura 2 - Vista da área de exploração

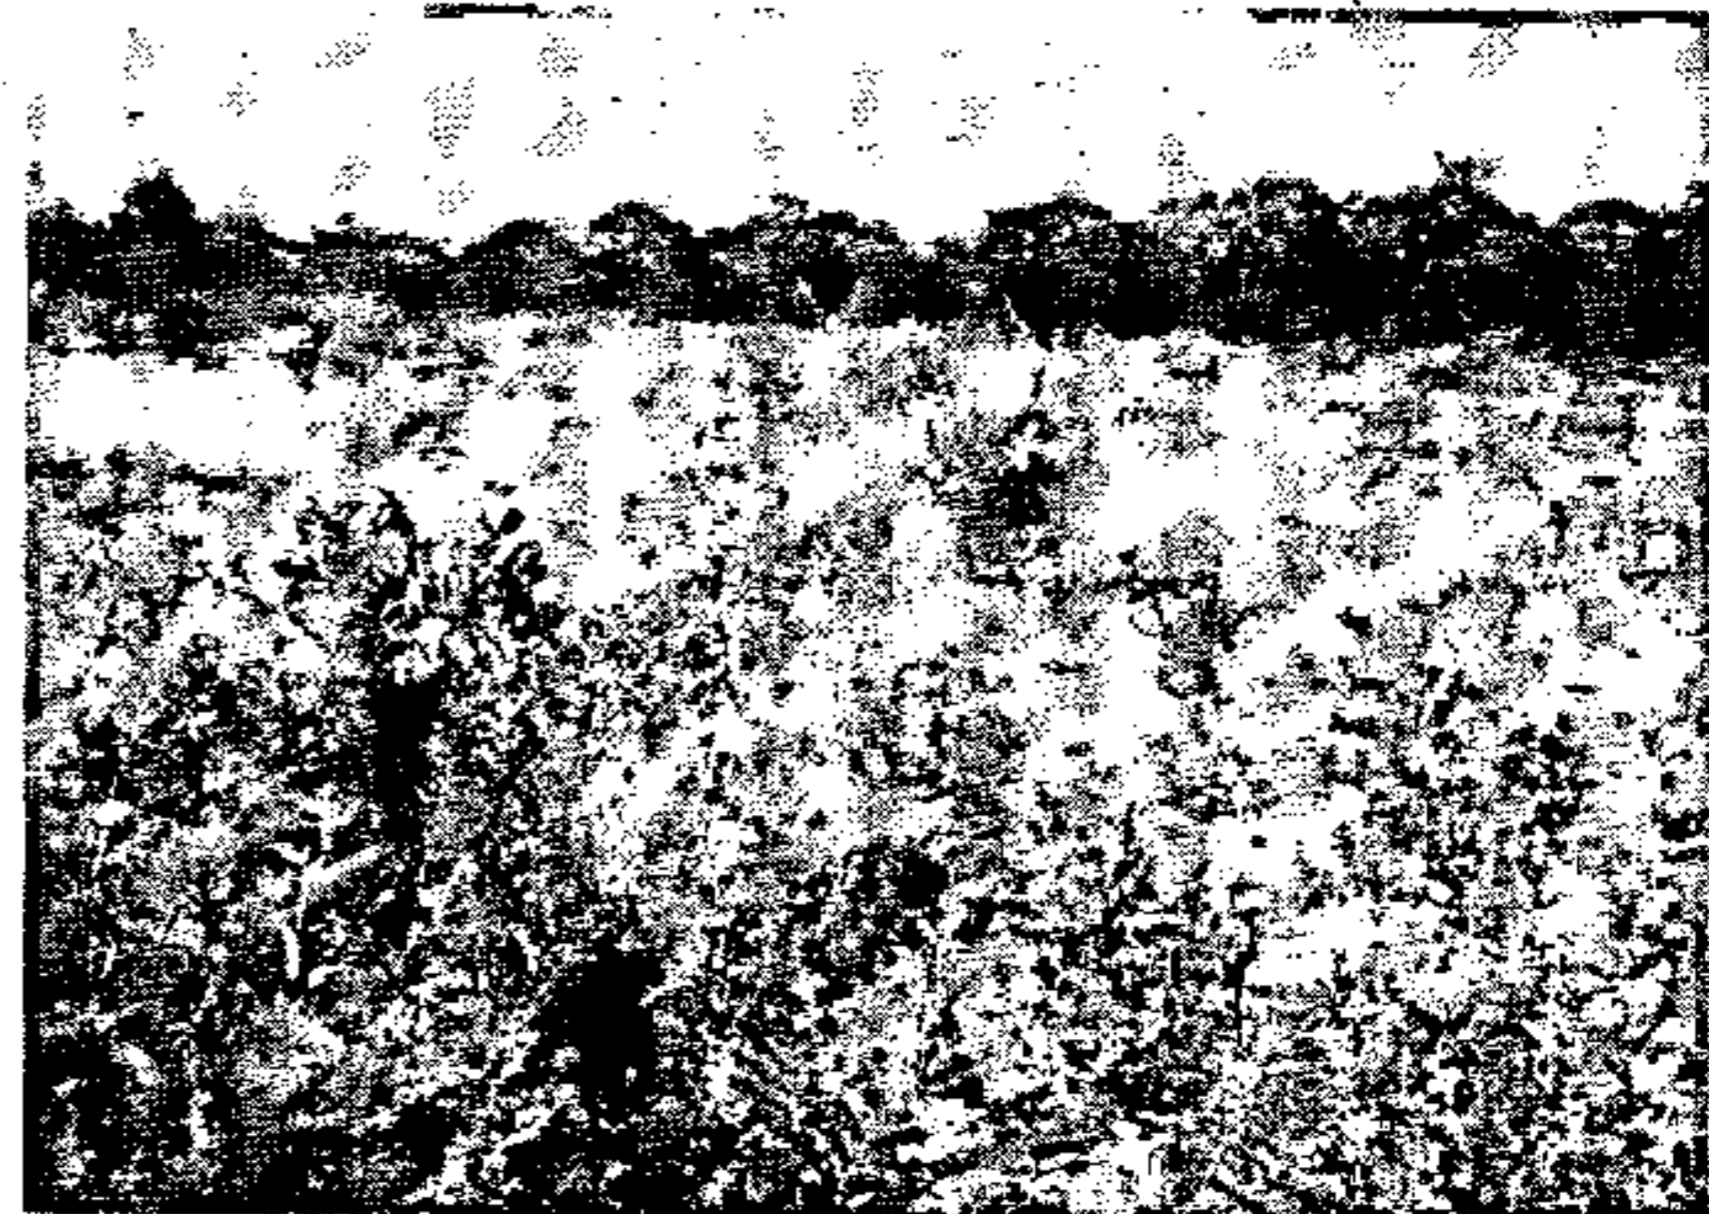
Figura 4 - Vista do limite da exploração

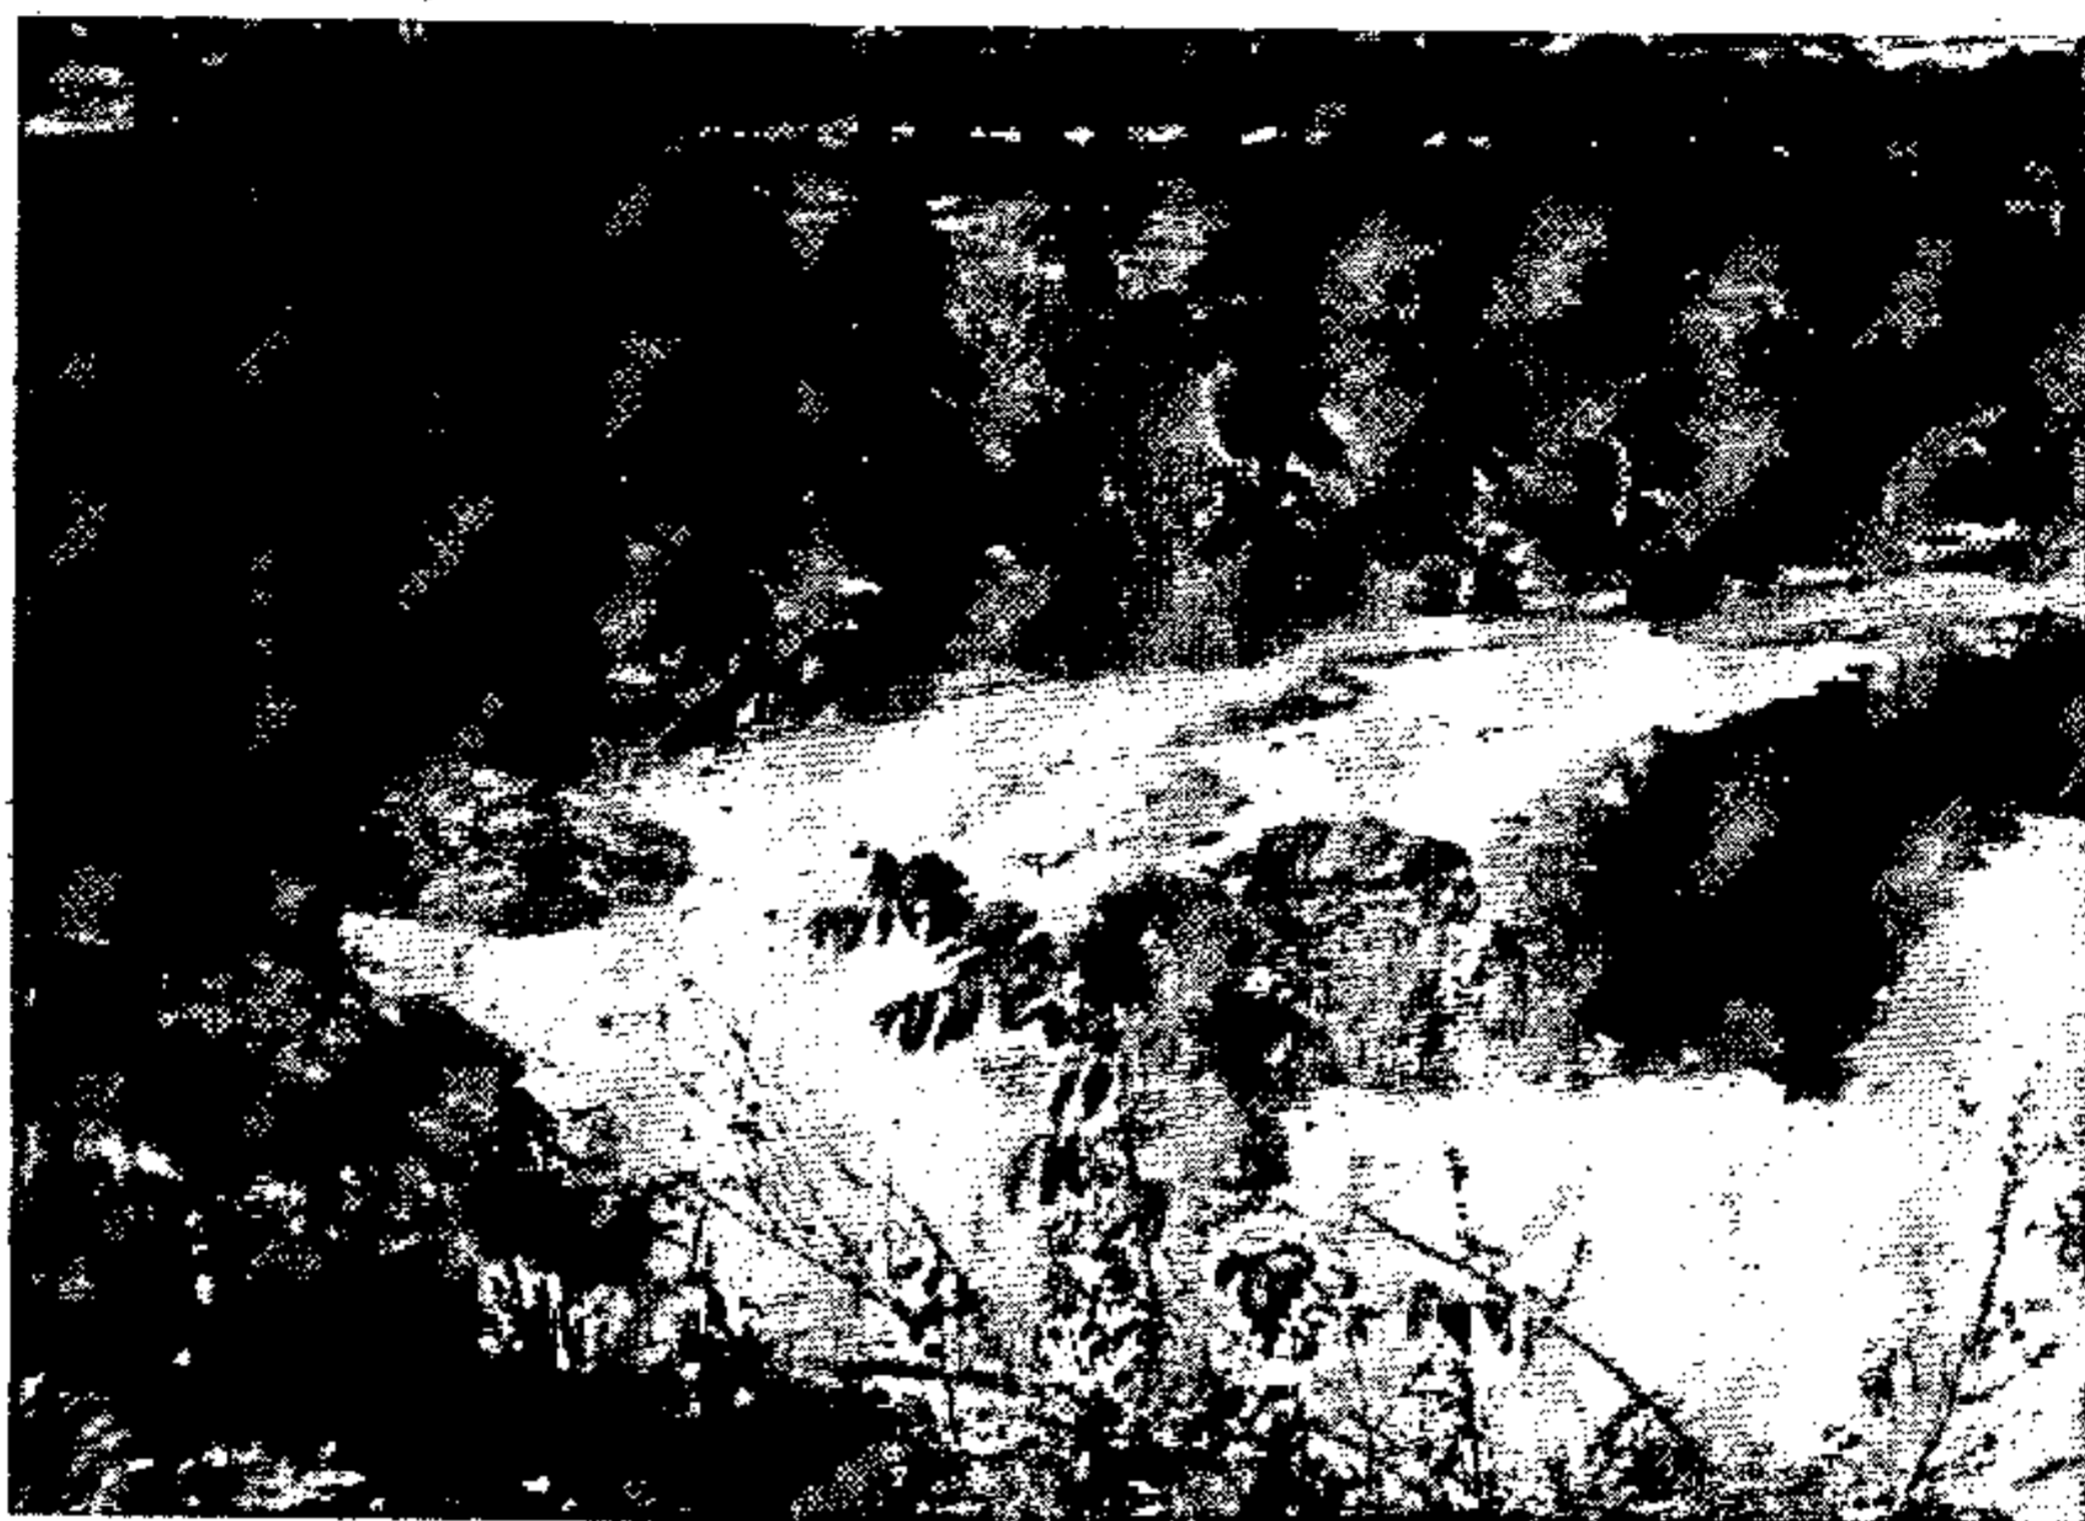
Para facilitar a implantação da cobertura vegetal em áreas de declive acentuado, como os paredões formados serão necessários a horizontalização destas áreas de regeneração, tornando-as assim com maior suporte para recepção de adubos, banco de sementes (serrapilheira) e mudas. Foi sugerida aplicação de metodologia específica para preparo da área para plantio de mudas em áreas acidentadas, a exemplo das encostas ou paredões, que executam exploração mineral ao longo de anos, da figura 7.

Figura 07 - Paredão promovido pela exploração mineral em que a vegetação não consegue se fixar, em decorrência do escoamento superficial das partículas.

Para possibilitar esta operação será introduzido o plantio em degraus ou taludes, que consiste na criação de planos horizontais, do início ao fim dos paredões, que possibilitam as operações de plantio e condução sem provocar o escoamento e lavagem do material (adubo sementes e mudas). Esta será construída ao longo de toda a área acidentada, iniciando com a retirada da declividade para uma inclinação menor entre 45°, de forma manual e em seguida construção de degraus.

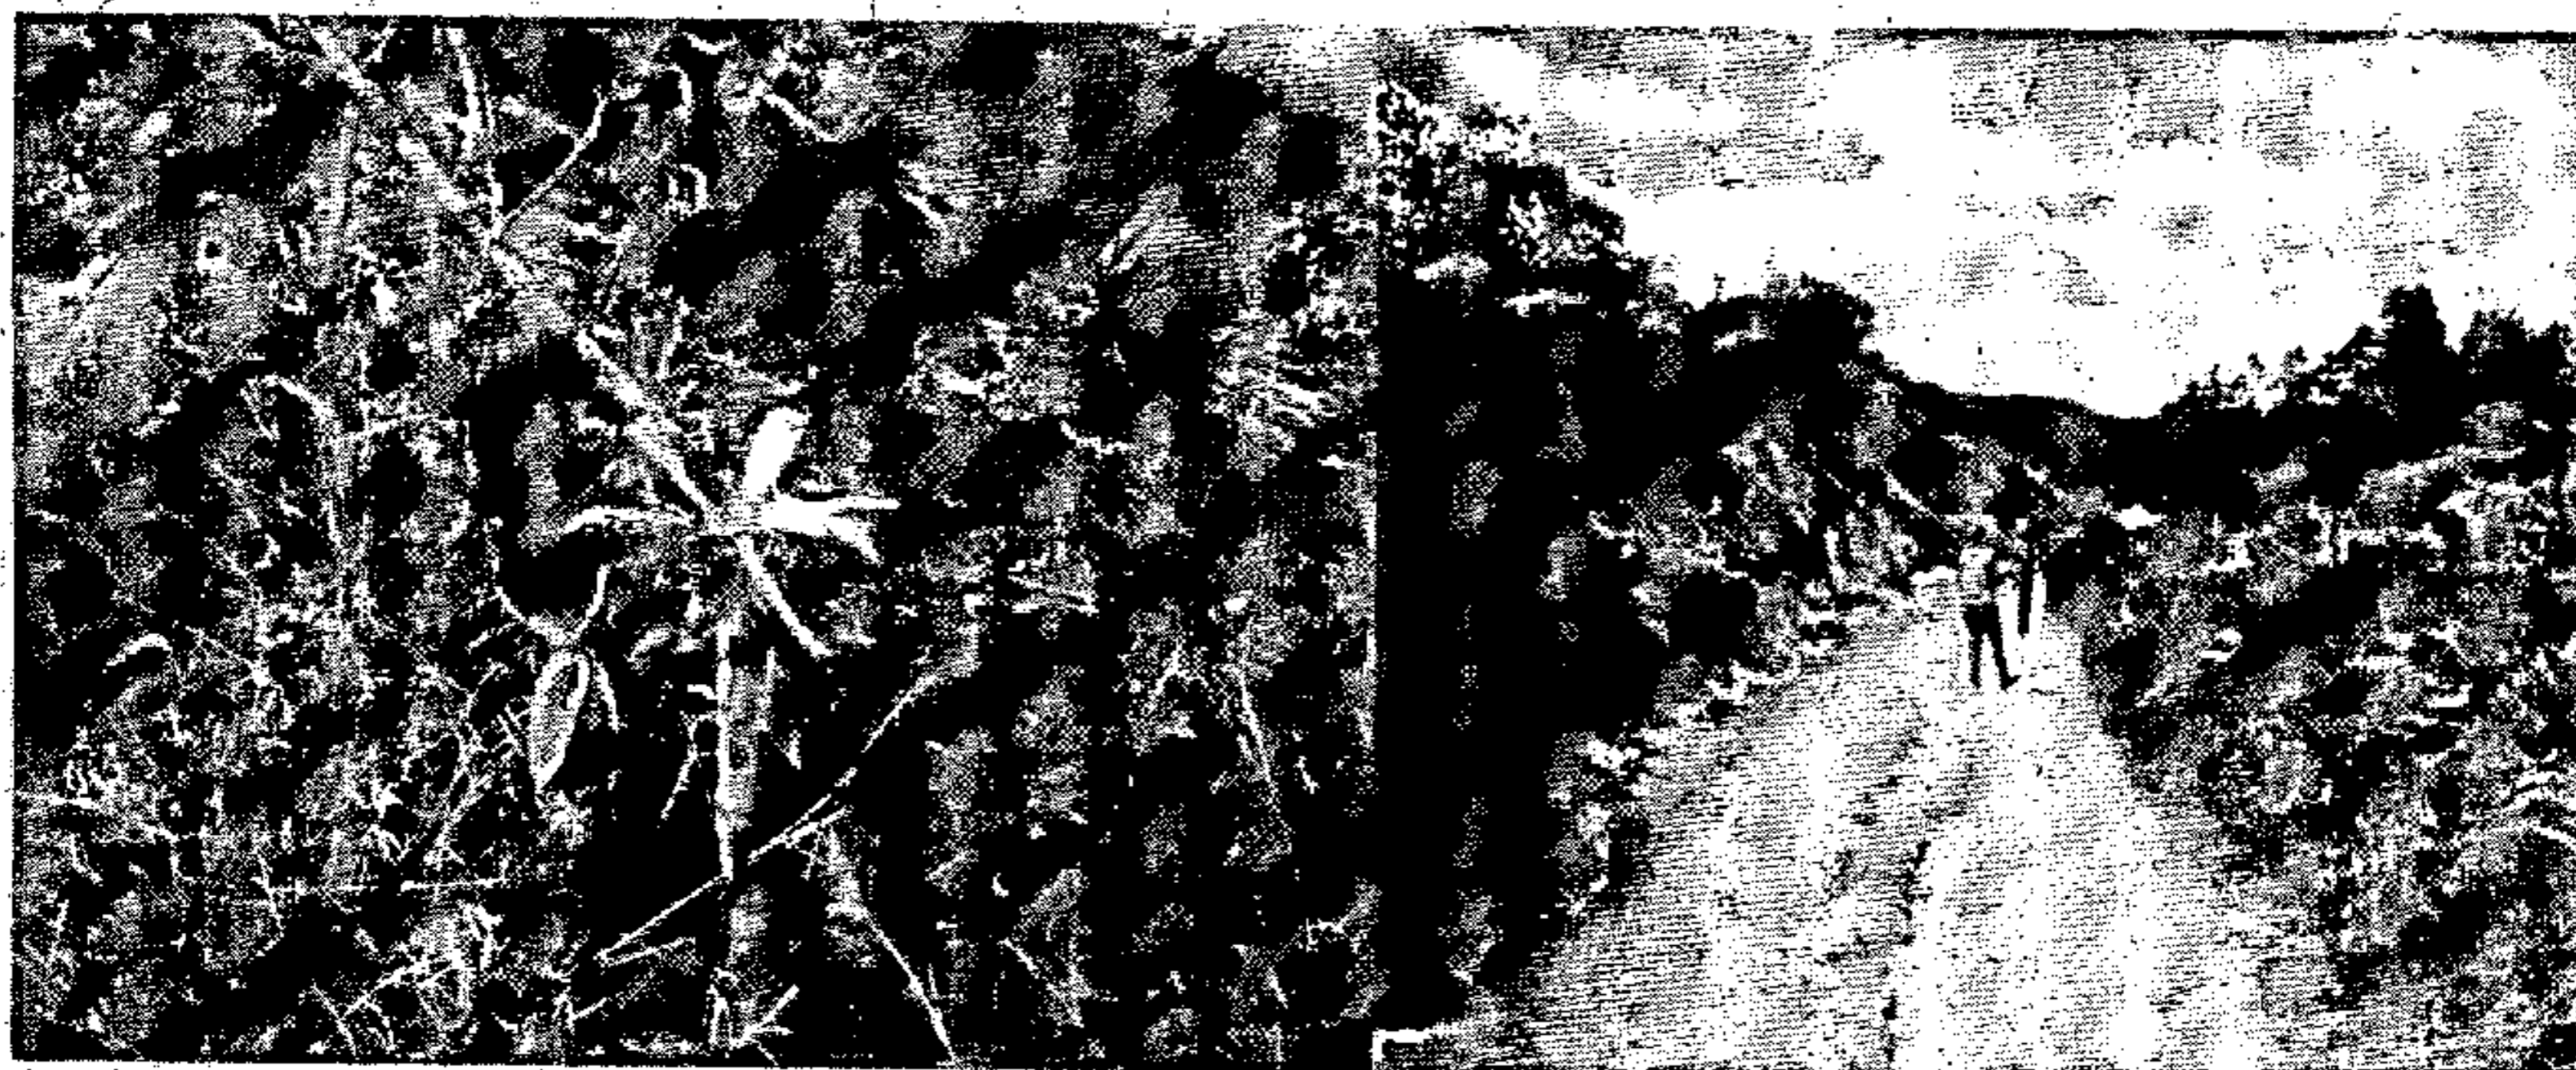
Figura 07

Abaulamento de declives com construção de degraus

**Plantio de mudas /Irrigação alternativa por Gotejamento
área vegetada**

Área de encosta /estrada/ ao centro
