PARECER TÉCNICO

| Auto de Infração Nº 48.722/2014. | Data: 27/06/2014. |

| Empreendedor: Viena Fazendas Reunidas Ltda. | |
| Empreendimento: Fazenda Reunidas dos Gerais – Glebas 1 (mat. 10.300) e Gleba 3 (mat. 13.132). | |

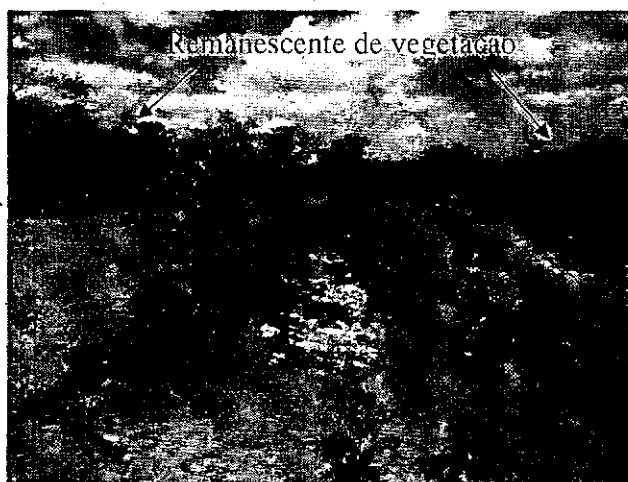
- Verificou-se a disposição inadequada de resíduos (pneus, embalagens usadas de óleos lubrificantes, resíduos domésticos, etc.) em uma vala sem impermeabilização.

Fotos 2 e 3 – Local da disposição inadequada de resíduos em uma vala sem impermeabilização.

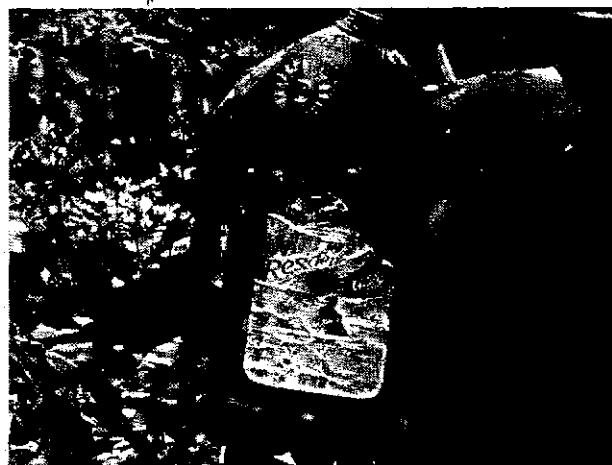
Fotos 5 e 6 – Disposição de resíduos dentro do talhão 28 – Gleba 01.

Conforme comprovado pelo explicitado anteriormente, as duas áreas onde se verificou a disposição de resíduos (vala sem impermeabilização e talhão 28 – gleba 01) estão dentro da propriedade Fazendas Reunidas dos Gerais – Gleba 01, pertencente ao empreendedor Viena Fazendas Reunidas Ltda..
