PARECER ÚNICO Nº 0539241/2018 /2018 (SIAM)

INDEXADO AO PROCESSO: Licenciamento Ambiental	PA COPAM: 00309/1996/212/2015	SITUAÇÃO: Sugestão pelo deferimento
FASE DO LICENCIAMENTO: Licença de Operação		VALIDADE DA LICENÇA: 10 anos

EMPREENDEDOR: Companhia Brasileira de Alumínio - CBA	CNPJ: 61.409.892/0009-20	
EMPREENDIMENTO: Companhia Brasileira de Alumínio - CBA (PA ANM 830.553/1980).	CNPJ: 61.409.892/0009-20	
MUNICÍPIO (S): Ervália, Rosário da Limeira e São Sebastião da Vargem Alegre	ZONA: Rural	
COORDENADAS GEOGRÁFICA (DATUM): LAT/Y 7.676.876 LONG/X 750.712		
LOCALIZADO EM UNIDADE DE CONSERVAÇÃO: <input type="checkbox"/> INTEGRAL <input type="checkbox"/> ZONA DE AMORTECIMENTO <input checked="" type="checkbox"/> USO SUSTENTÁVEL <input type="checkbox"/> NÃO		
NOME: APA Rio Preto e APA Serra das Aranhas		
BACIA FEDERAL: Rio Paraíba do Sul	BACIA ESTADUAL: Rio Muriaé	
UPGRH: PS2 - Rios Pomba e Muriaé	SUB-BACIA: Rio Preto	
CÓDIGO: A-02-01-1	ATIVIDADE OBJETO DO LICENCIAMENTO (DN COPAM 74/04): Lavra a céu aberto - Minerais metálicos, exceto minério de ferro	CLASSE 4
CONSULTORIA/RESPONSÁVEL TÉCNICO: Jonas Machado Pires Arbore Consultoria Ambiental Ltda.	REGISTRO: CREA MG – 68.850/D CTF-IBA

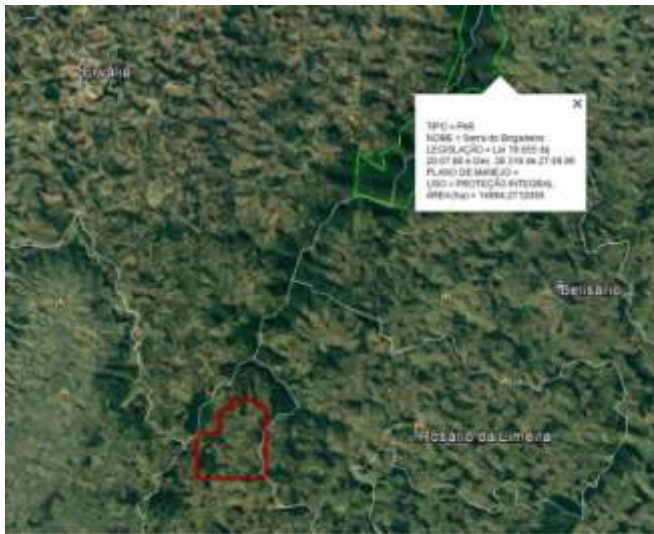
Figura 14: Localização da poligonal 830.553/1980 em relação ao Parque Estadual Serra do Brigadeiro.

A poligonal 830.553/1980 teve sua área retificada com o objetivo de excluir dos seus limites as áreas localizadas dentro da zona de amortecimento do Parque Estadual Serra do Brigadeiro que é uma Unidade de Conservação de uso de proteção integral. O plano de manejo da unidade estabeleceu a zona de amortecimento como sendo a área limite de 10 Km ao redor do parque. De acordo com as figuras abaixo observa-se que a poligonal 830.553/1980 não interfere nos limites da unidade de conservação como também não interfere na sua zona de amortecimento.

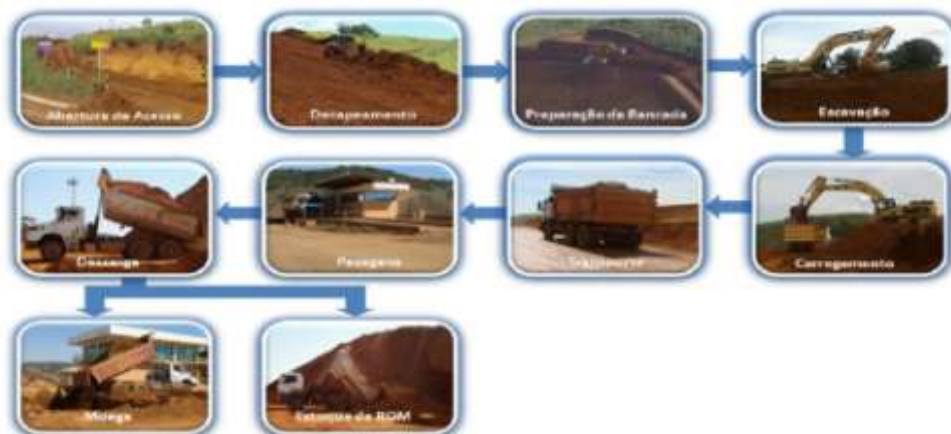
Figura 16: Etapas do processo de exploração.

Não há uma alteração na ocorrência de uma jazida para outra, principalmente, em relação à extensão dos corpos, a espessura de capeamento, o método de lavra, sendo considerado um único bloco de lavra se a área do corpo tem menos de 200 m de comprimento, e em dois ou mais blocos de lavra se a área do corpo tem mais de 200 m. Por este motivo a mineração de bauxita permite a reabilitação das áreas concomitantemente com o desenvolvimento da lavra, não apresentando cavas ou descaracterização paisagística das encostas. Considerando-se a forma da jazida e a natureza do afloramento rochoso, a extração deste minério ocorre conforme fluxograma abaixo.

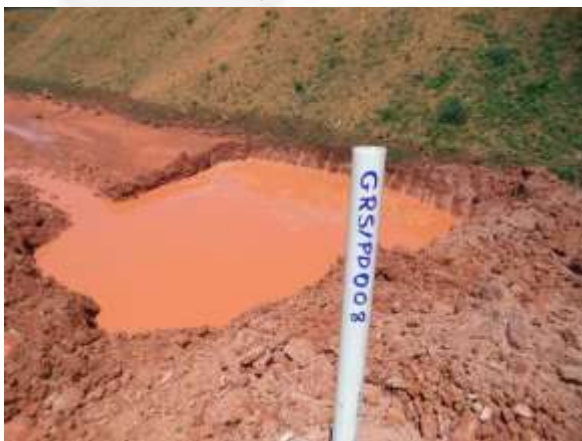
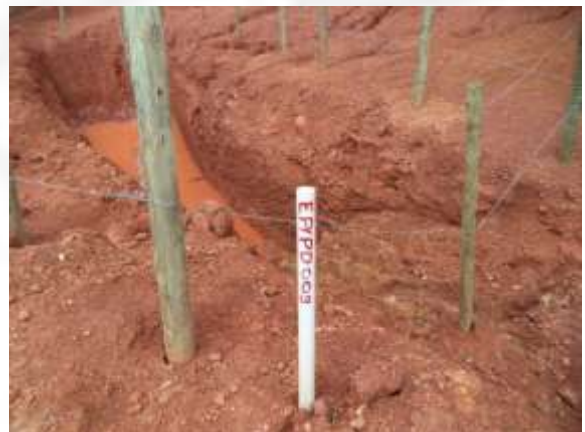
Figura 17: Poços de decantação.

Visando diminuir o escoamento superficial e evitar o início de processos erosivos são construídos canaletas e **poços de decantação** próximos aos acessos e nas áreas de mina. As canaletas direcionam água da chuva para os poços de decantação que por sua vez armazenam os sedimentos carreados e permitem uma maior infiltração da água no solo. Ainda visando diminuir a velocidade da água e favorecer a drenagem interna da mina são abertas bancadas, de até 3 m de altura, com inclinação suficiente para facilitar o escoamento. Além disso, conforme informado em vistoria, as áreas de lavras são abertas priorizando a vertente contrária aos cursos hídricos próximos contribuindo também para evitar o carreamento de sólidos.

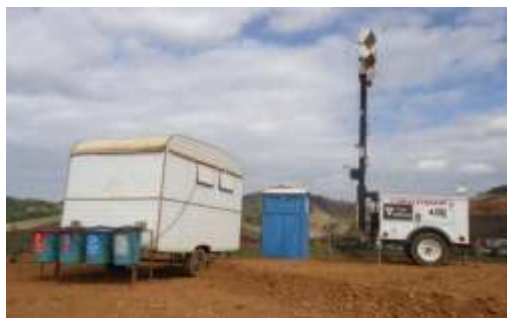
Figura 18: Unidade de apoio.

Durante o desenvolvimento de todas as atividades de extração do minério e reabilitação das áreas lavradas o empreendimento conta com unidades de apoio composta por um trailer, banheiro químico, torre de iluminação e sistema de coleta seletiva.

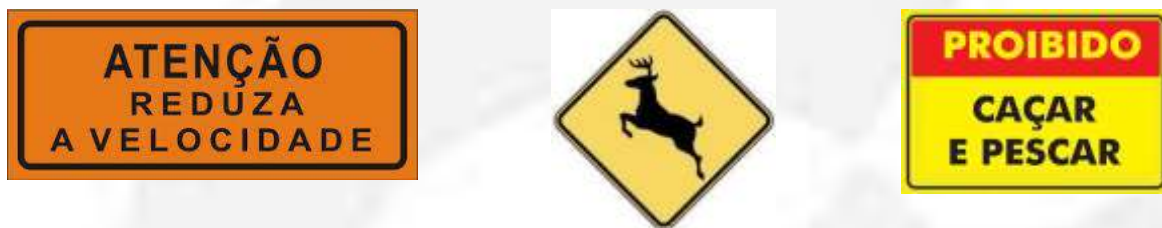
Figura 20: Placas informativas e de advertência.

Após a identificação dos pontos de passagem de animais, obtidos através do monitoramento, serão instaladas placas de advertência na área do empreendimento, conforme as figuras a seguir. Estas placas têm como objetivo reduzir o risco de atropelamentos dos animais silvestres principalmente nos pontos de travessia (passagem) e inibir a ação de caçadores e pescadores na área do empreendimento.

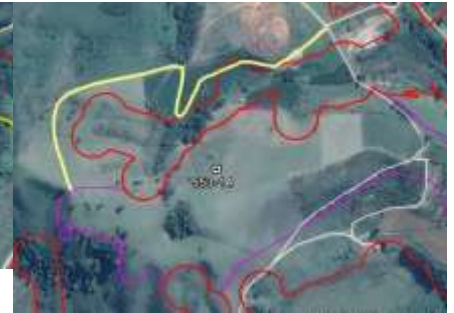
Figura 33: Alternativa 03.

Alternativa 03: tem 1.075 m de extensão, sendo 85 m em APP. A opção 03 é composta por dois trechos. O primeiro possui 500 m de extensão em área pastagem, observa-se nesse trecho a presença de afloramento rochoso. O segundo trecho possui 575 m em uma estrada existente em área de pastagem até atingir a estrada municipal. Nesse ponto do acesso se faz necessário o alargamento da via existente para o tráfego de veículos de carga pesada em mão dupla. Conforme tabela de atributos não seria necessário a instalação de bueiros. Área de APP intervinda: 0,17 ha.

Dentre as alternativas apresentadas a opção escolhida foi a alternativa 01. A justificativa apresentada para escolha dessa alternativa baseou-se nos seguintes pontos: o trecho de intervenção em APP refere-se a necessidade de alargamento das estradas municipais, aproveitamento de acesso já construídos para outros corpos, supressão de vegetação nativa na alternativa 02 e presença de afloramento rochoso na alternativa 03. Apesar da intervenção em APP ser superior na alternativa 01 essa intervenção ocorrerá em áreas antropizadas e em estrada já existente.

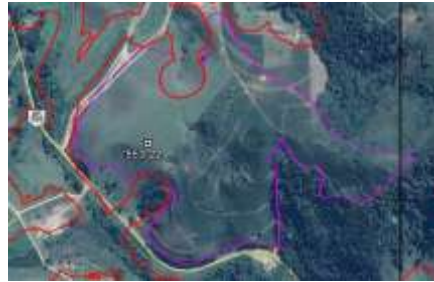
Figura 38: Alternativa 02.

Alternativa 02: extensão total de 15,4 m em área antropizada. O acesso proposto está localizado entre dois trechos de curva na BR 356. Conforme tabela de atributos não seria necessário a instalação de bueiro.. Área de APP intervinda: 0,0 ha.

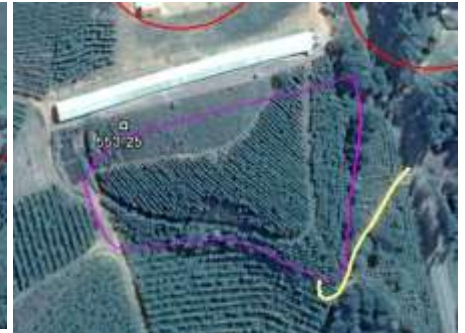
Figura 42: Alternativa 03.

Alternativa 03: extensão total de 101 m. Nesta alternativa o acesso está inserido em sua totalidade em área de cultivo de café. O relevo nesta alternativa apresenta-se muito acentuado, o que dificulta o acesso de veículos pesados e aumenta potencialmente o risco de ocorrência de acidentes, já que possui acesso próximo a trecho sinuoso da BR 356. Conforme tabela de atributos não seria necessário a instalação de bueiro Área de APP intervinda: 0,0 ha.

Dentre as alternativas apresentadas a opção escolhida foi a alternativa 01. A justificativa apresentada para escolha dessa alternativa baseou-se nos seguintes pontos: utilização de estrada já existente, menor intervenção em APP em relação a alternativa 02, utilização de áreas antropizadas e terrenos em condições operacionais. A alternativa 03 apesar de não haver intervenção em APP apresenta áreas com terrenos íngremes o que acarreta em dificuldades operacionais e por isso foi descartada.

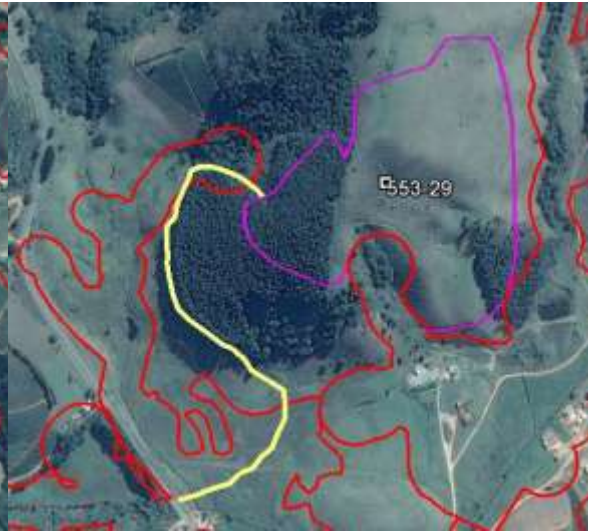
Figura 45: Alternativa 03.

Alternativa 03: extensão total de 822 m aproximadamente, sendo 353 m em APP. O acesso proposto possui 2 trechos sendo o primeiro com 128 m em área de cultivo de eucalipto e o segundo possui 694 m em área de pastagem até atingir a BR 356. Conforme tabela de atributos seria necessário a instalação de 2 bueiros. Área de APP intervinda: 0,7060 ha.

Dentre as alternativas apresentadas a opção escolhida foi a alternativa 01. Apesar da alternativa 3 ter uma metragem menor dentro de APP (353 m), será necessário a abertura de um acesso não existente em toda sua extensão (822 m). Em contrapartida, a alternativa 1 possui 871 m de estradas já existente, sendo necessário a abertura de apenas 45 metros. Além disso, a alternativa 3 impactará em sua maior parte uma área brejosa. Desta forma, o impacto ambiental cumulativo na alternativa 3 é maior.

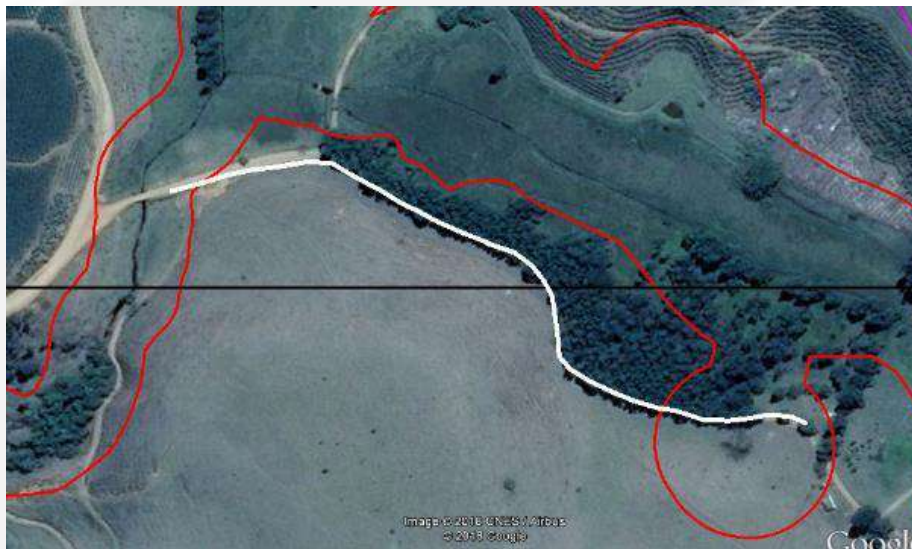
Figura 49: Alargamento da estrada municipal.

Na estrada municipal para acessar o corpo 30 será necessário ainda o alargamento desta via em um trecho de 480 m, sendo 110 m em APP o que corresponde a uma intervenção em 0,0923 ha.

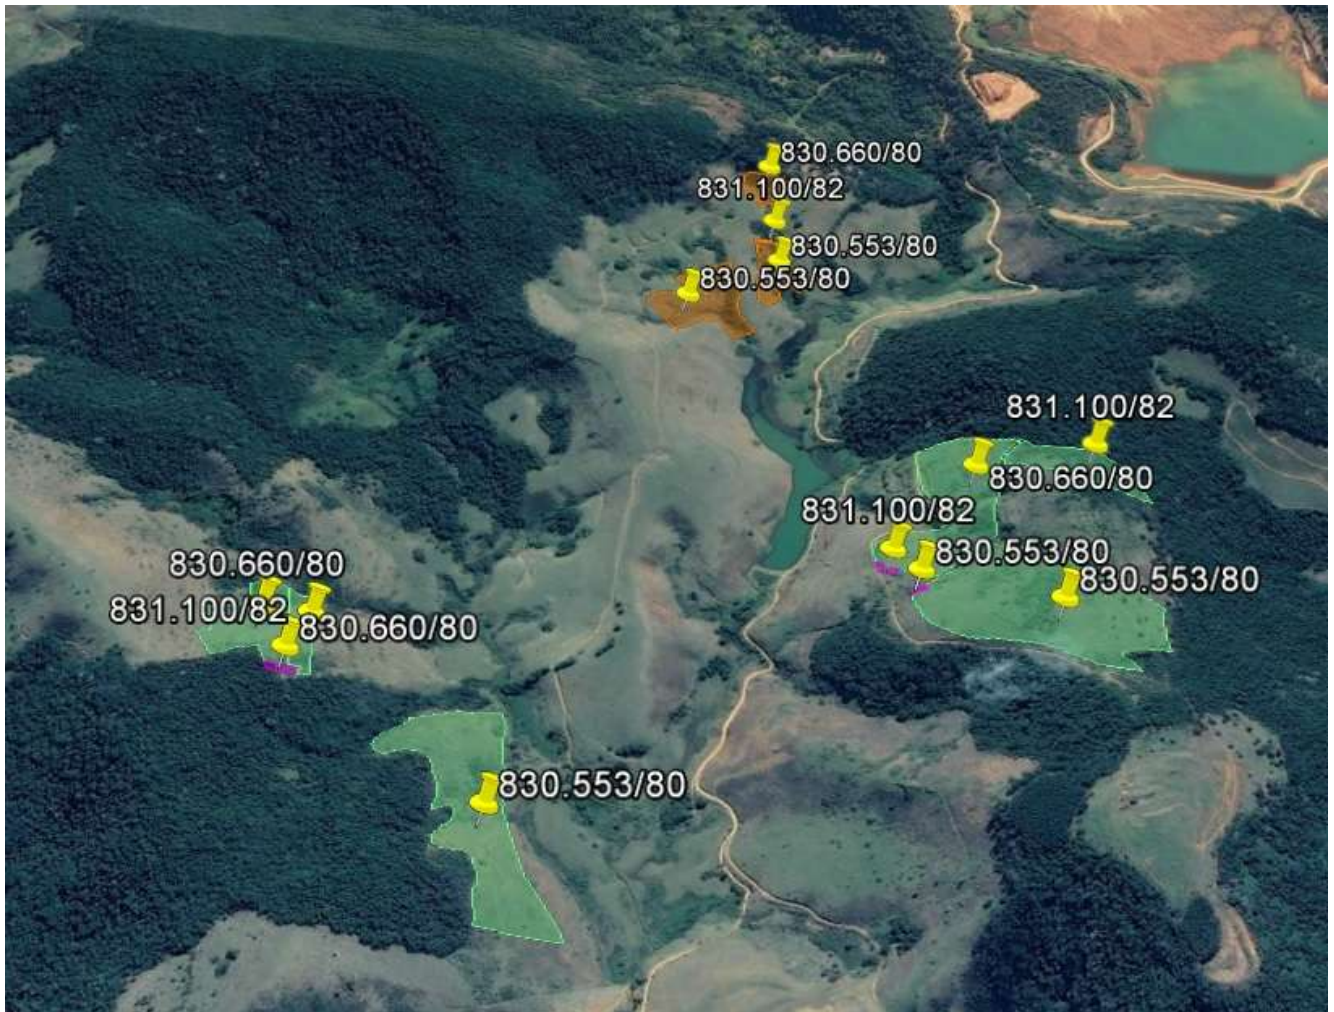
Figura 51: Indicação das áreas de compensação dos processos ANM 830.660/1980 (LO concedida), ANM 831.100/1982 (LO concedida) e ANM 830.553/80 (LO em análise). Polígonos em rosa – compensação espécies imune de corte, Polígonos em verde – compensação de árvores isoladas e Polígonos em laranja – compensação por intervenção em APP.

Esta propriedade já recebeu as compensações referente aos processos de LO (P. A. 00309/1996/174/2007 - ANM: 830.660/1980 e AIA 7807/2015 e P.A. 00309/1996/173/2007 e AIA 9497/2015 – ANM: 831.100/82) que também pertence ao empreendimento Companhia Brasileira de Alumínio – CBA. Ressalta-se que apesar de estarem localizadas na mesma propriedade as áreas de compensação dos 3 processos não estão sobrepostas, conforme pode ser observado na figura 51.

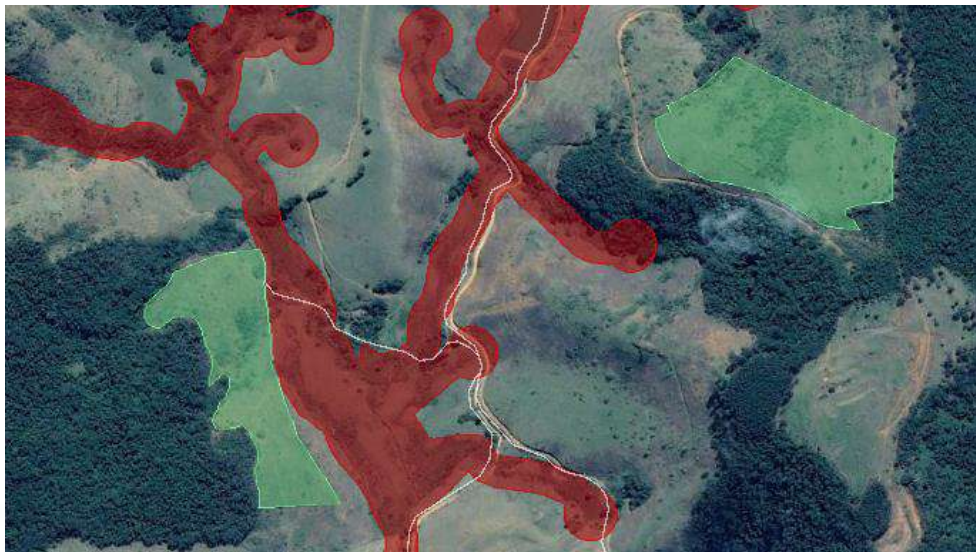
Figura 53: Trecho para implantação do PTRF em compensação ao corte de árvores isoladas (incluindo as ameaçadas de extinção).

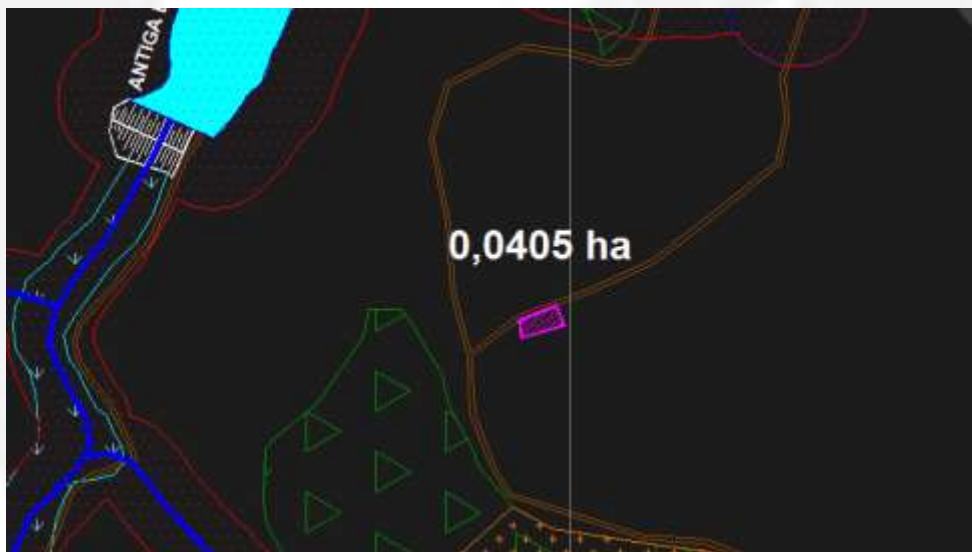
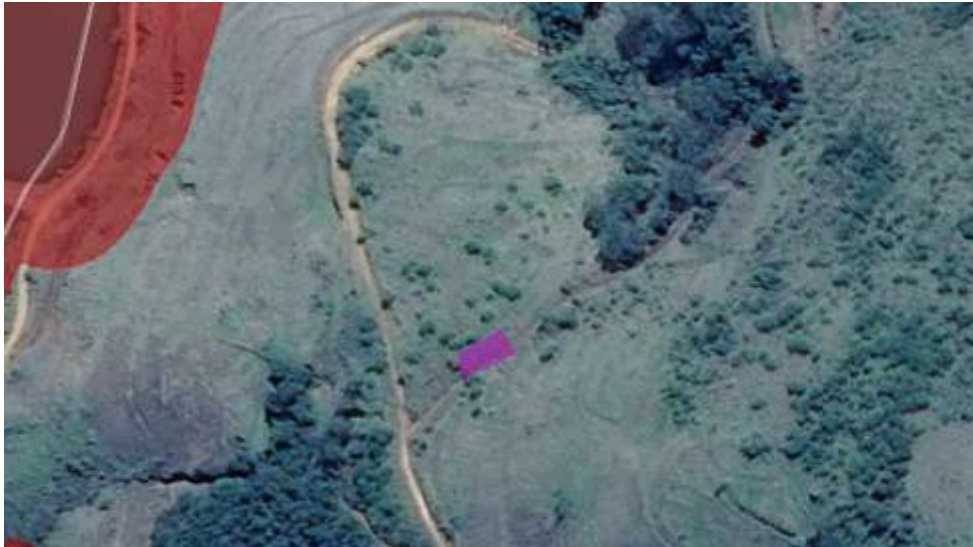
Figura 54: Trecho para implantação do PTRF em compensação ao corte de espécies imune de corte.

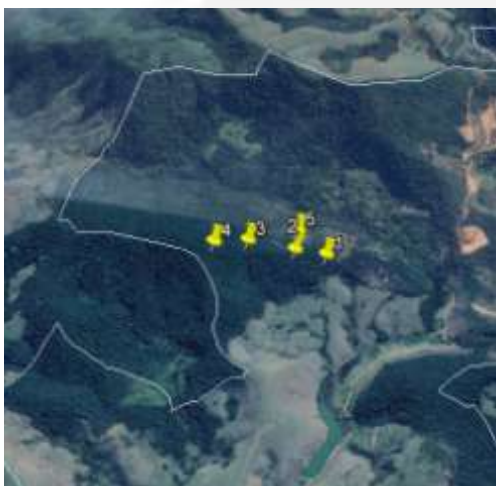
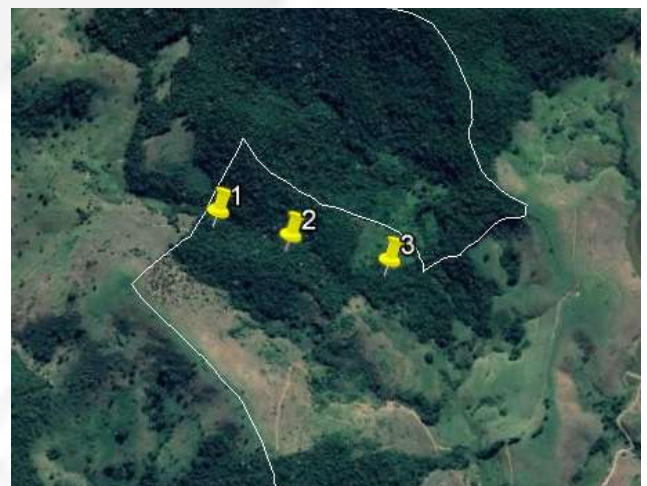
Figura 65: Parcelas amostrais de caracterização da vegetação realizada pela empresa AZURIT, 2016 (imagem esquerda) e parcelas amostrais no levantamento de campo de 2017 (imagem à direita) na Fazenda Boa Esperança e Nova Vista.

No levantamento realizado em campo foram identificadas 26 espécies, as quais pertencem a 17 famílias botânicas. Dentre as espécies amostradas em campo, apenas *Dalbergia nigra* (jacarandá-da-Bahia) é considerada ameaçada de extinção. No que diz respeito à análise da estrutura diamétrica, tem-se a maior parte dos indivíduos (60%) na menor classe diamétrica (≤ 10 cm).

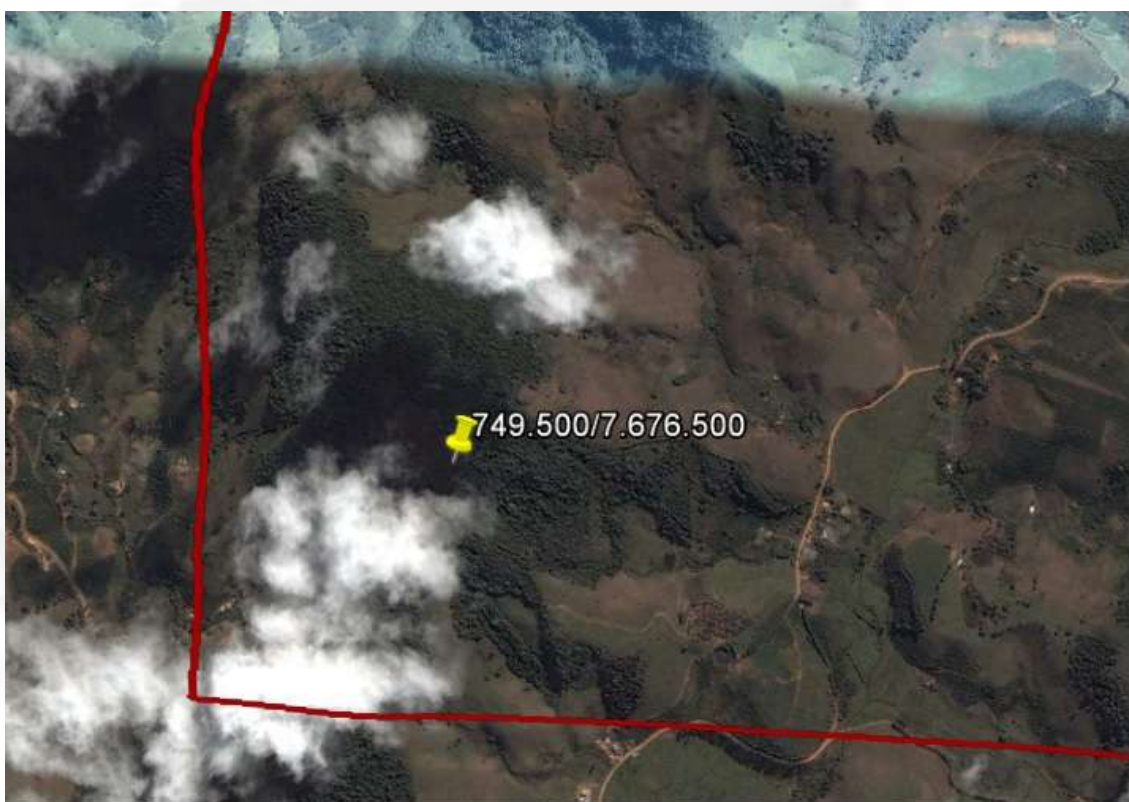
Figura 67: Condições ecológicas originais (2008) do corpo de minério protegidos pela condicionante 01.

De acordo com o informado pelo o empreendedor desde a LI, quando foi estabelecido esta condicionante, já havia um plantio de eucalipto no interior do fragmento. Conforme observado na imagem de 2017 houve a retirada do eucalipto e atualmente foi possível constatar, durante a vistoria, a rebrota desta espécie nesta área. Com relação a vegetação nativa existente a mesma apresentou condição semelhante a aquela observada em 2008, figuras 67 comparando-se com a situação atual em 2017 (figura 69). A imagem de 2008 é a primeira disponível no Google Earth Pro com condições de visualização. Ressalta-se ainda que a retirada do eucalipto na área não tem relação com as atividades do empreendimento. Além disso, foi declarado pelo empreendedor que não houve mineração em áreas dentro da poligonal ANM: 830.553/80.

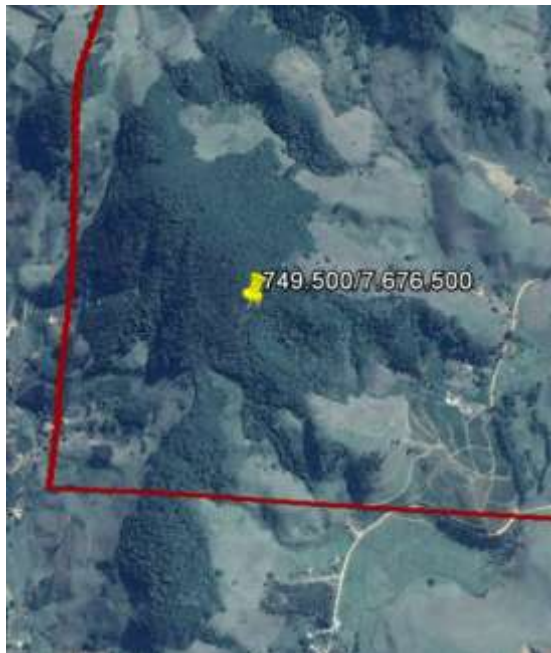
Figura 68: Condições ecológicas em 2016 do corpo de minério protegido pela condicionante 01.

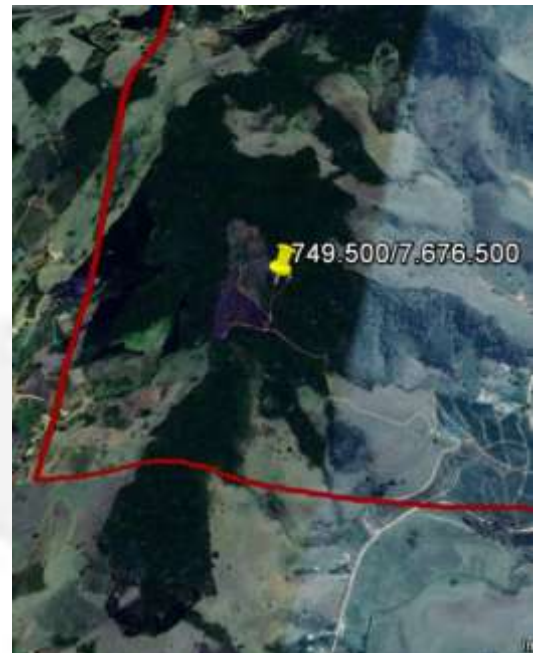
Figura 69: Condições ecológicas atuais (2017) do corpo de minério protegidos pela condicionante 01.

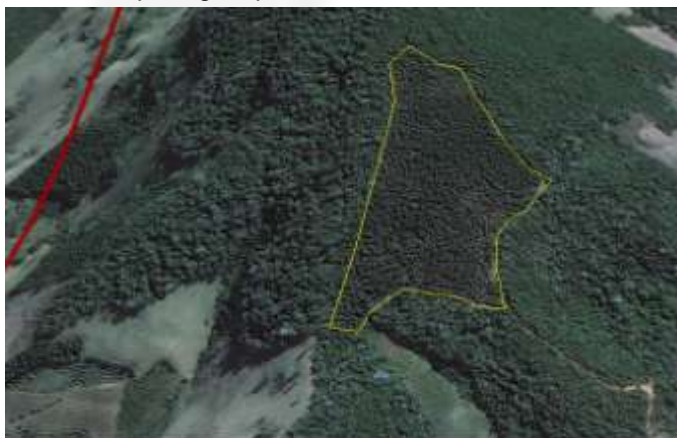
Figura 70: Imagem aproximada do interior do fragmento, demonstrando o plantio de eucalipto.

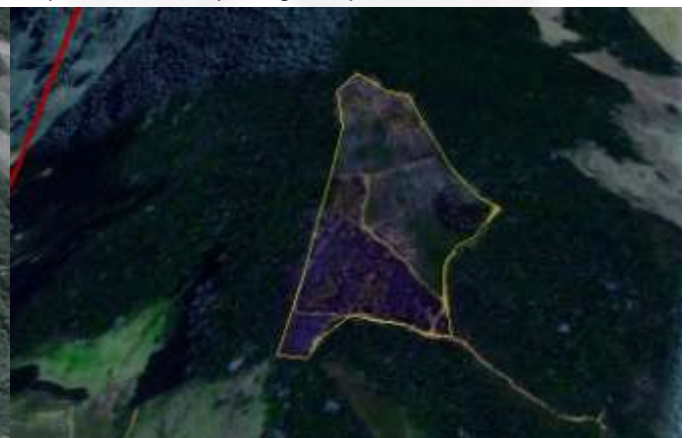
Figura 71: Imagem aproximada do interior do fragmento, demonstrando a retirada do eucalipto.
