**PARECER ÚNICO Nº 1010172/2014 (SIAM)**

| <b>INDEXADO AO PROCESSO:</b><br>Licenciamento Ambiental | <b>PA COPAM:</b><br>18398/2005/002/2014 | <b>SITUAÇÃO:</b><br>Sugestão pelo Indeferimento |
| <b>FASE DO LICENCIAMENTO:</b><br>Revalidação da Licença de Operação | <b>VALIDADE DA LICENÇA:</b> | |

### Relatório Fotográfico da Companhia Nacional de Abastecimento.

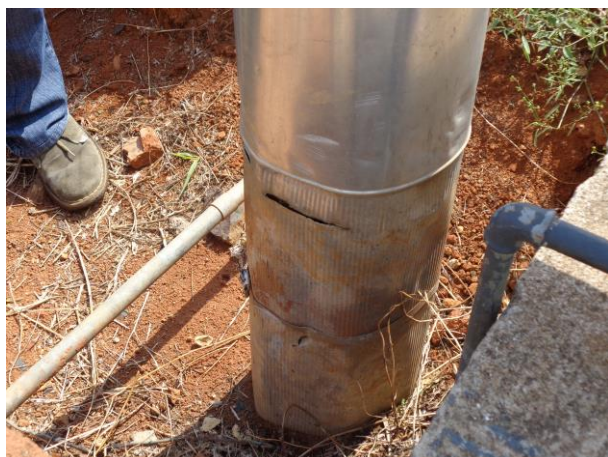
Figura 06. Danos na tubulação (área de óleo e diesel).

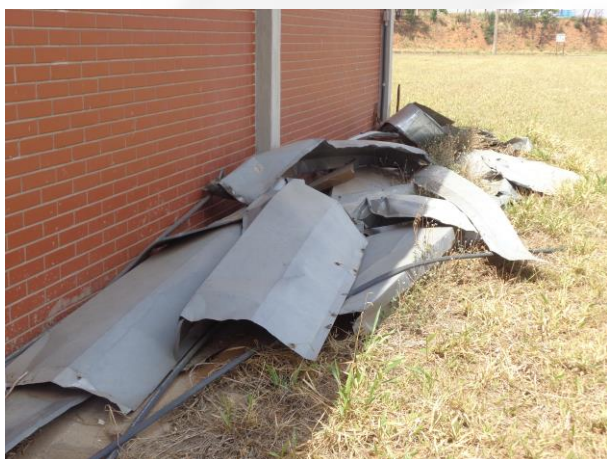
Sucatas metálicas, oriundas da manutenção das estruturas produtivas, são depositadas nos pátios (FIGURA 07). Os resíduos gerados na manutenção das máquinas e equipamentos, como correias, parafusos e similares, são armazenados na oficina (FIGURA 08)

Figura 07. Sucatas metálicas.
