Parecer nº 8/FEAM/URA ZM - CAT/2026

| <b>Parecer Único de Licenciamento Convencional nº 8/FEAM/URA ZM- CAT/2026</b> | | | |
| <b>EMPREENDIMENTO:</b> | Consórcio Candonga - UHE Risoleta Neves | <b>CNPJ:</b> | 03.836.054/0001-80 |

## do “Consórcio Candonga – UHE Risoleta Neves”

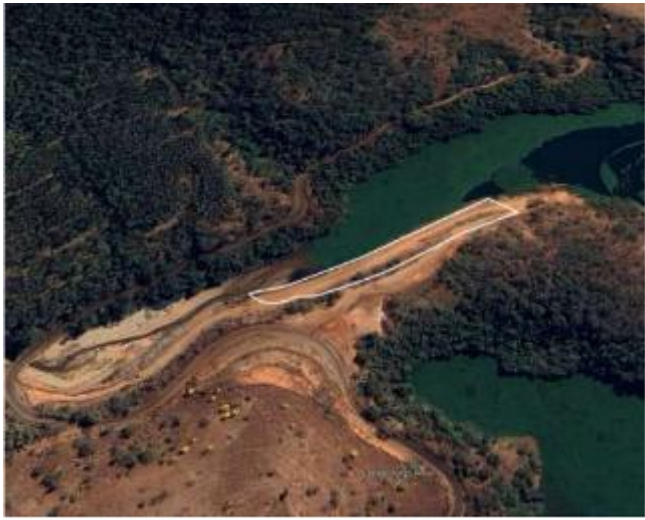
Imagem 2: Área após intervenção realizada pela RENOVA para disposição de sedimentos dragados. Imagem 21/08/2024 (Google Earth).

Nesse sentido, as intervenções realizadas na **Zona de Proteção Ambiental (ZPA)** merecem maior destaque, visto que não estão em conformidade com as previsões do PACUERA. O estudo destaca que a intervenção realizada está concentrada em um braço do reservatório, na região do Marimbondo, onde a Fundação RENOVA realizou a abertura de acessos ao reservatório e construiu área para deposição de sedimentos dragados, resultando em intervenção em uma área de 0,69 ha na ZPA, conforme imagens abaixo.

O estudo aponta que, apesar da ocorrência dessas intervenções emergenciais na Zona de Proteção Ambiental (ZPA), não previstas no PACUERA, entende-se que é plenamente possível reestabelecer suas condições precedentes sem a necessidade de modificação ou revisão do zoneamento concebido no PACUERA. Isso porque, tais intervenções foram objeto de regularização ambiental junto à SUPRI (Superintendência de Assuntos Prioritários) e, certamente, no licenciamento dessas intervenções existe a obrigação de recuperação das áreas degradadas e reestabelecimento de suas funções ambientais pela Fundação Renova. Alega ainda que as áreas ainda não foram recuperadas, provavelmente, em função da existência de um novo Acordo Judicial para Reparação Integral e Definitiva Relativa ao Rompimento da Barragem de Fundão, formalizado em 25 de outubro de 2024. Nessa decisão, existe o compromisso de novos serviços de limpeza do reservatório para recuperar seu volume comprometido pelo assoreamento.

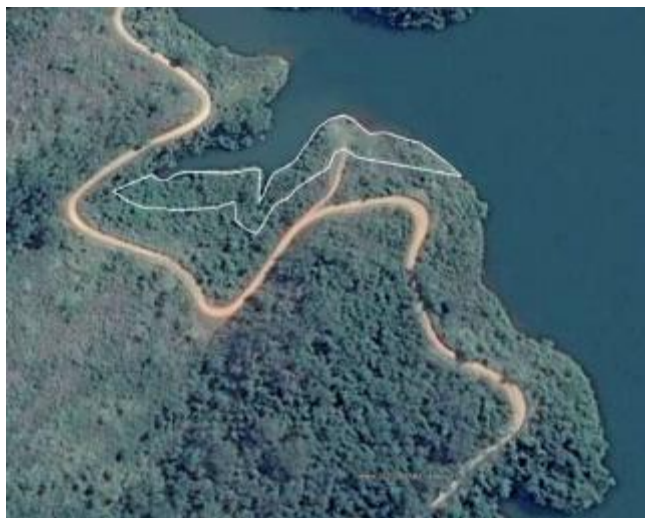
Imagem 3: Área antes da intervenção realizada pela RENOVA. Imagem de 31/05/2014 (Google Earth).

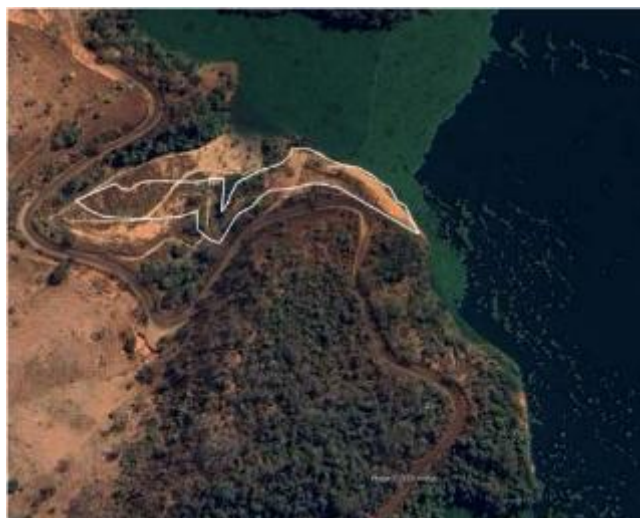
Imagem 4: Área após intervenção realizada pela RENOVA para disposição de sedimentos dragados.

Imagem 21/08/2024 (Google Earth).

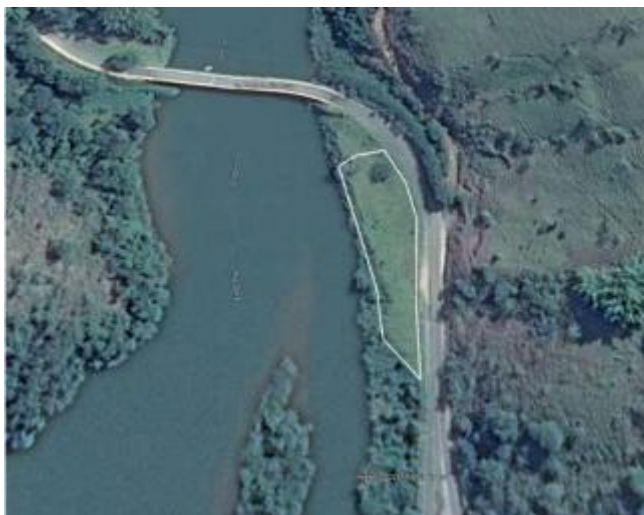
Imagem 5: Área próxima a ponte do rio Doce antes da intervenção realizada pela Fundação RENOVA.

Imagem de 31/05/2014 (Google Earth) – RADA.

Quanto às intervenções realizadas na **Zona de Recuperação Ambiental (ZRA)**, duas foram realizadas pela Fundação RENOVA, sendo localizadas próximo a ponte sobre o rio Doce e, logo mais a jusante dela, no local denominado Setor 2. Ambas intervenções (imagens abaixo), também foram contempladas no rol de ações emergenciais e são passíveis de serem reconstituídas assim que concluídas as ações de remoção de rejeitos repactuadas pela Fundação Renova.

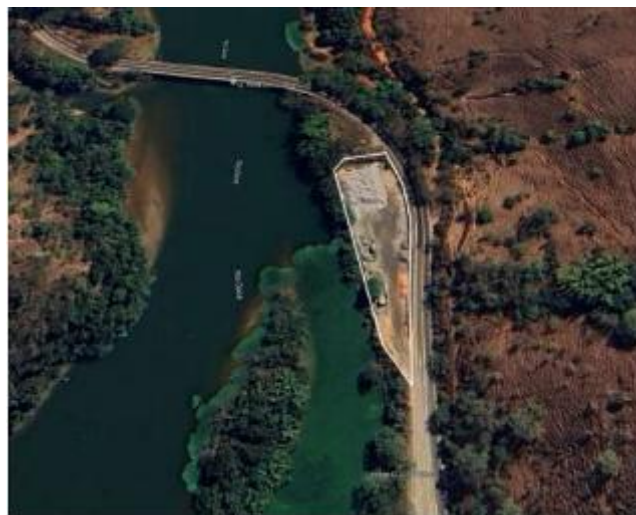
Imagem 6: Intervenção próxima a ponte do rio Doce realizada pela Fundação RENOVA.

Imagem de 21/08/2024 (Google Earth) – RADA.

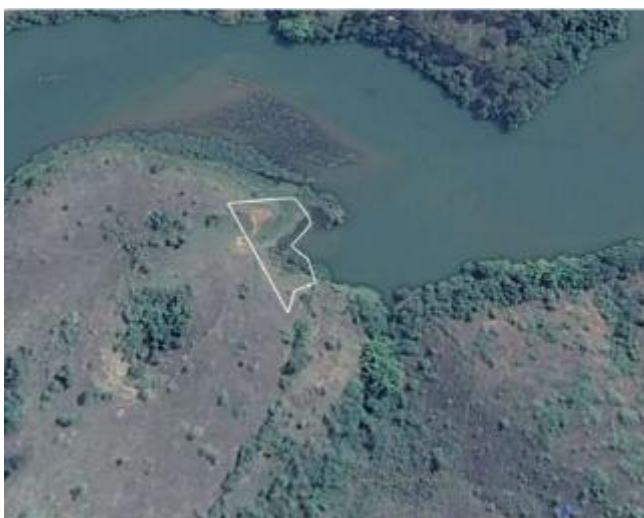
Imagem 7: Área antes da intervenção realizada pela Fundação RENOVA no Setor 2. Imagem de 31/05/2014 (Google Earth) - RADA.

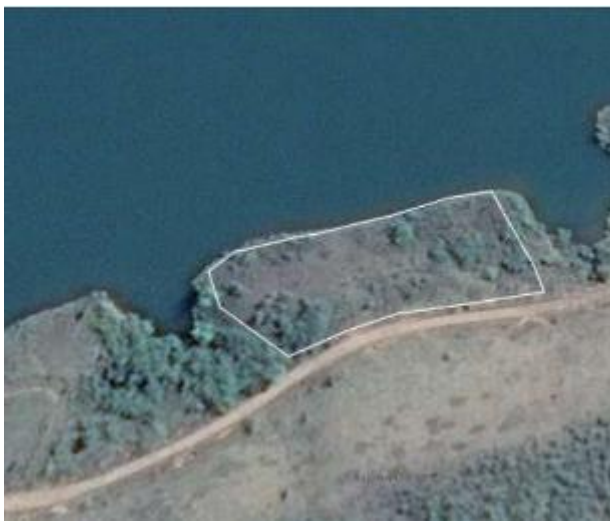
Imagem 9: Área de pastagem na propriedade 10-D. Imagem de 31/05/2014 (Google Earth) - RADA.

Existe ainda uma terceira intervenção na **Zona de Recuperação Ambiental**, realizada em propriedade de terceiros, resultando na conversão de uma área de pastagem de 0,5 ha em uma área de cultivo, conforme verificado *in loco*. Trata-se de uma propriedade pertencente a terceiros (propriedade 10D) onde foi identificada a existência de pendências na divisão do espólio entre herdeiros e Consórcio Candonga, mas que está inserida na ZRA e que poderá ser restaurada assim que resolvidas as questões atinentes à partilha. Inclusive, sua recuperação consta no cronograma de execução do Programa de Recuperação de Áreas Degradadas e Alteradas (PRADA), conforme será discutido em momento oportuno neste Parecer Único.

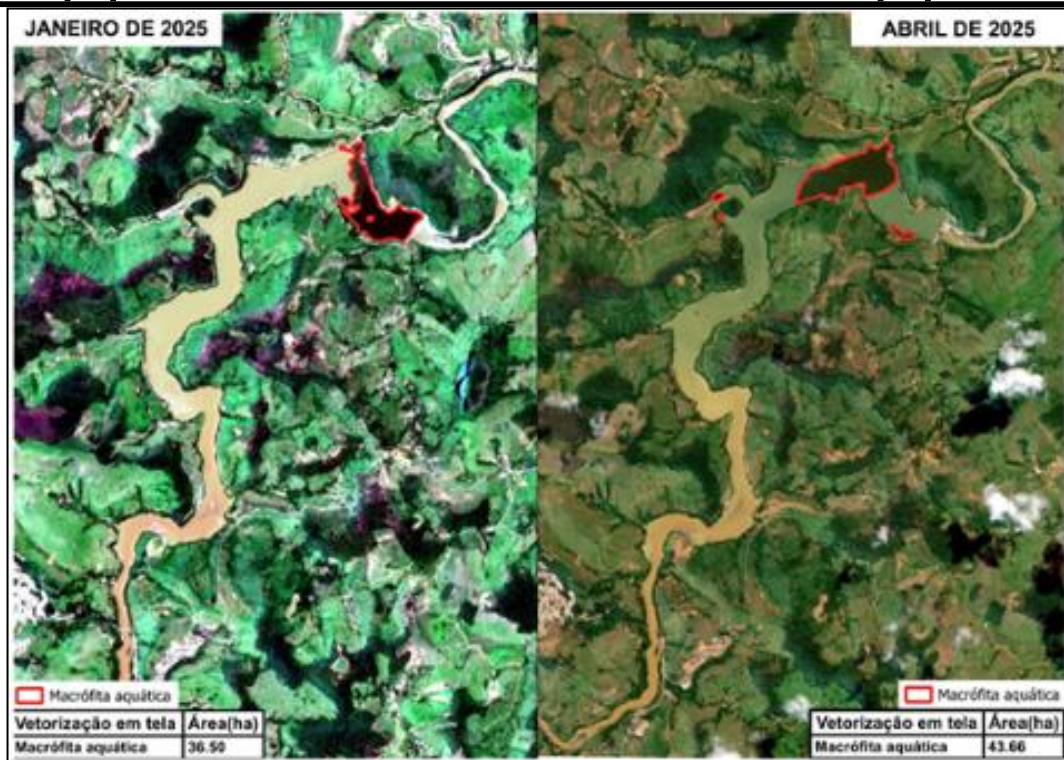
Imagem 11: Ferramentas de geoprocessamento utilizada no monitoramento das macrófitas em maio/2025 (Fonte: Programa de Monitoramento de Macrófitas – Id SLA 354818).

A parte central do reservatório é a que apresenta maior densidade de macrófitas, porém, próximo ao barramento há um acúmulo significativo de aguapé, sendo necessária intervenção direta.

Os dados registrados até o momento demonstram um padrão de flutuação cíclica na cobertura por macrófitas no reservatório, influenciado pelo regime de chuvas. No período seco há maior expansão dos bancos flutuantes devido ao aumento de nutrientes e estabilidade térmica da coluna d'água. Já durante o período de chuvas ocorre o oposto, há uma retração da cobertura, com aumento da densidade (especialmente de *Salvinia* e *Pistia*) concentrado principalmente nas zonas de remanso.

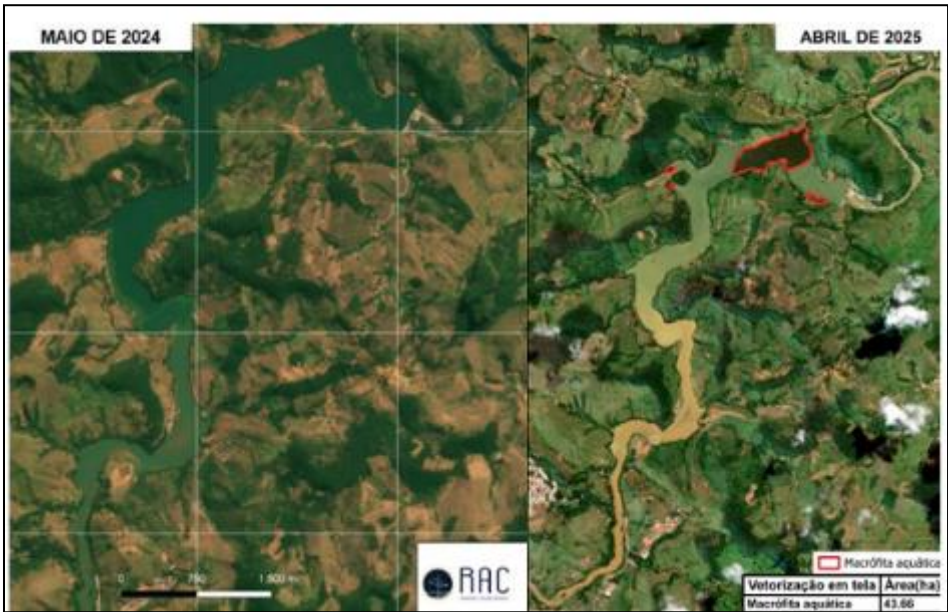
Imagem 13: Comparativo das imagens obtidas com geoprocessamento para os meses de maio/2024 e abril/2025 (Fonte: Programa de Monitoramento de Macrófitas – Id SLA 354818).

As ações de manejo a partir de 2024 surtiram efeito positivo, reduzindo a área ocupada pelas macrófitas de 60 ha em maio/2024 para 31 ha em outubro/2024. Embora tenha havido um pequeno aumento de área em maio/2025 (41 ha), possivelmente por questões relacionadas à variação sazonal, a ocupação de macrófitas ainda permaneceu cerca de 30% abaixo do valor registrado no mesmo mês, no ano anterior.

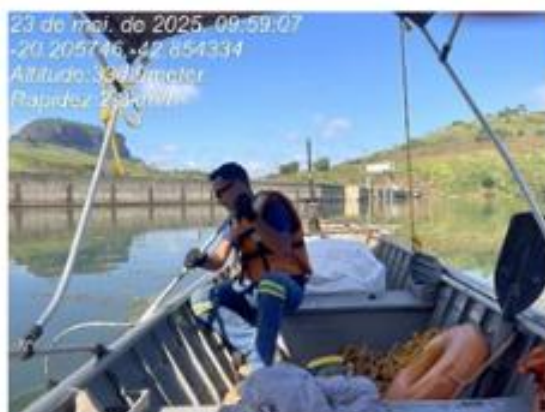
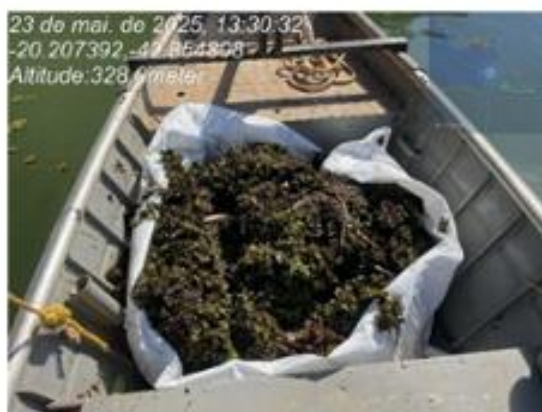
Imagem 14: Controle manual da colonização de espécies alvo  
(Fonte: Programa de Monitoramento de Macrófitas – Id SLA 354818).

Para os focos iniciais de *Urochloa arrecta* (braquiária aquática) e *Cyperus giganteus* (tiririca aquática), é realizada remoção manual com auxílio de embarcação, conforme recomendação técnica.

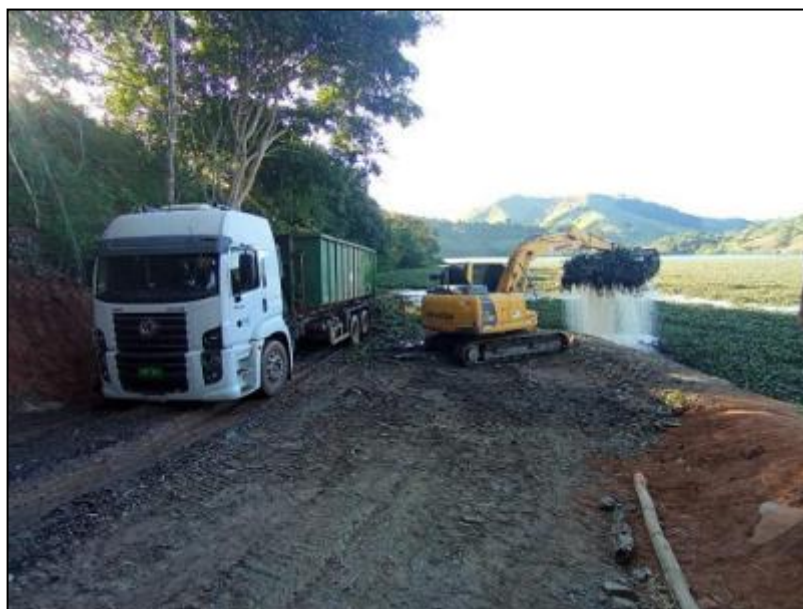
Imagem 15: Processo de remoção das macrófitas aquáticas e carregamento do material no caminhão para transporte até a área de manejo. (Fonte: Programa de Monitoramento de Macrófitas – Id SLA 354818).

- ✓ Colheita mecânica com escavadeiras adaptadas;
- ✓ Confinamento temporário das plantas com flutuadores de bambu;
- ✓ Transporte até área de descarte; e
- ✓ Disposição em leiras para decomposição aeróbica.

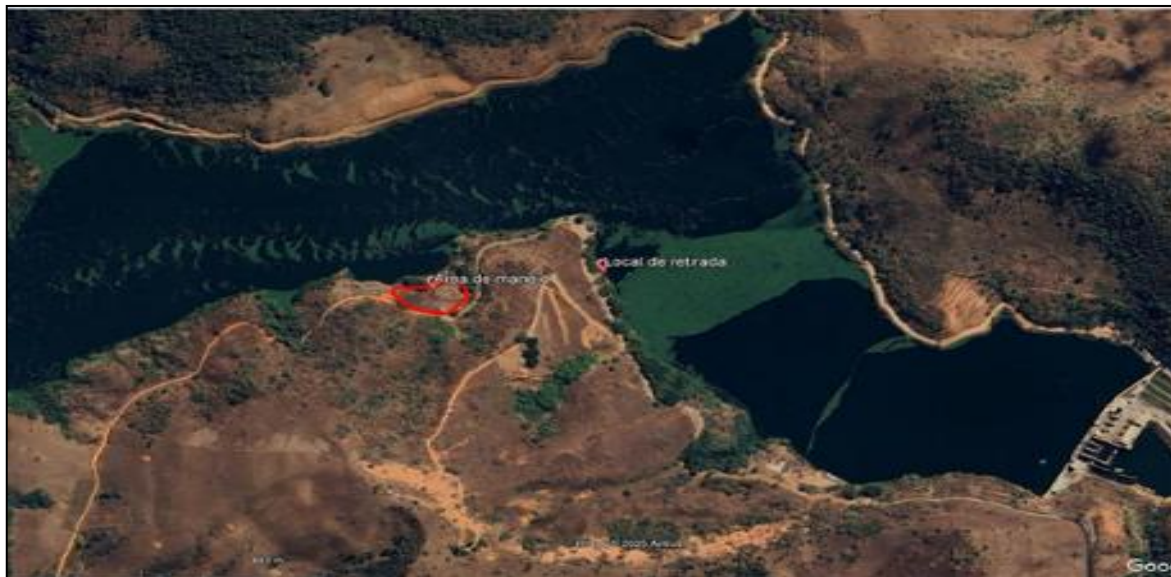
Imagem 16: Área destinada ao manejo das macrófitas aquáticas.  
(Fonte: Plano de Manejo de Macrófitas – Id SLA 354819).

A área destinada ao manejo e disposição da biomassa vegetal encontra-se localizada na margem direita do reservatório da UHE Risoleta Neves (imagem 16), em uma propriedade previamente mapeada e acessada por via existente, dispensando novas intervenções estruturais. Os pontos de descarga estão distribuídos ao longo de um trecho com declividade suave, a cerca de 500 metros do espelho d'água, favorecendo as operações logísticas e minimizando riscos de retorno da biomassa ao sistema hídrico.

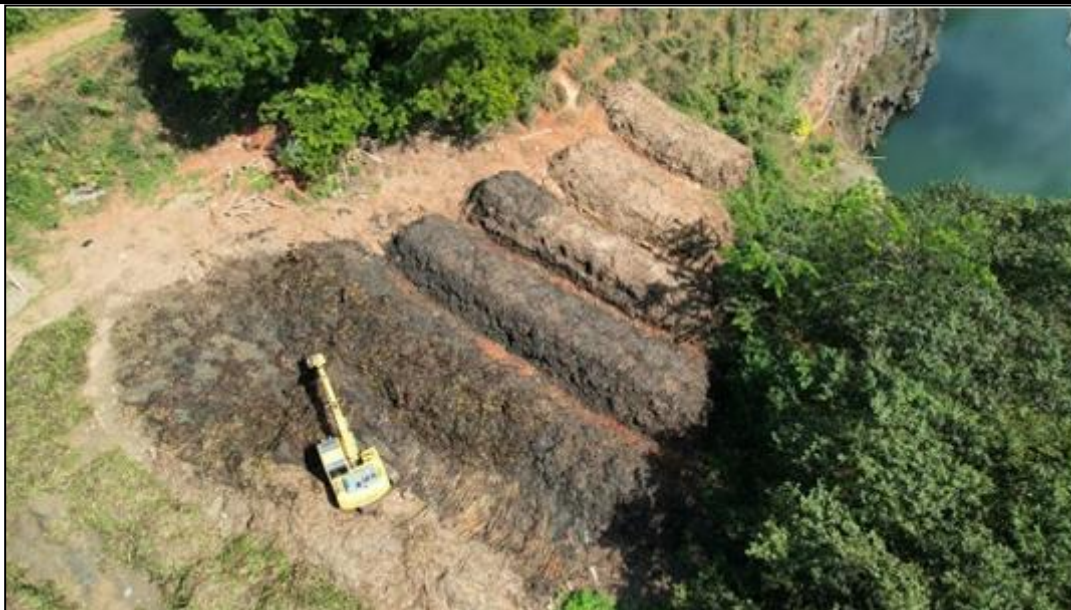
Imagem 17: Imagem das leiras para compostagem aeróbica.  
(Fonte: Programa de Monitoramento de Macrófitas – Id SLA 354818).

Os estudos conduzidos durante a elaboração do plano de manejo, indicam que a biomassa de macrófitas removida do reservatório pode ser destinada à compostagem aeróbica ou ao uso agrícola como condicionador de solos, desde que previamente inspecionada e tratada para evitar contaminação e dispersão de propágulos.

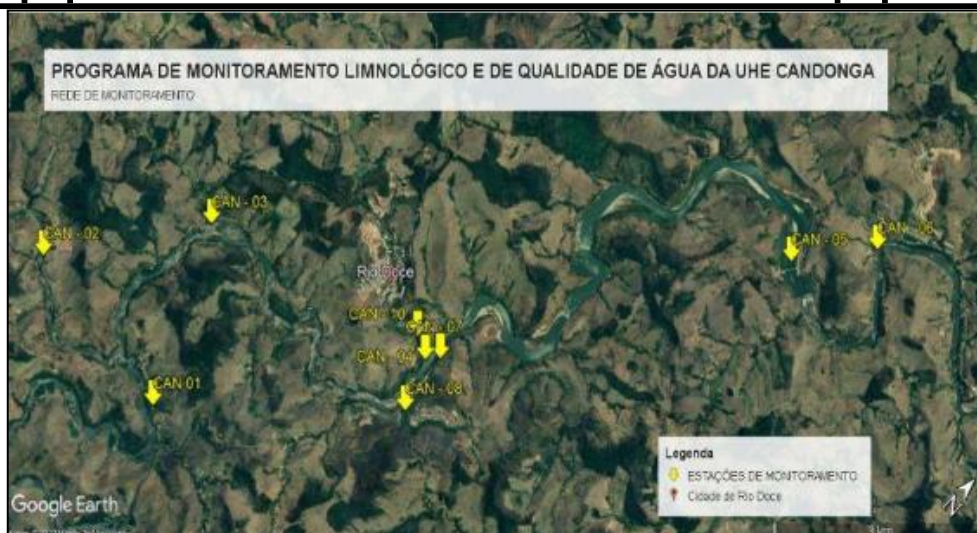
Imagem 18: Imagem de satélite indicando a disposição dos pontos de amostragem do Programa de Monitoramento Limnológico e de Qualidade da Água da UHE Risoleta Neves (Fonte: relatório consolidado 2023/2024).

Foram determinados nove pontos de amostragem, sendo sete distribuídos longitudinalmente na calha do rio Doce, um no córrego dos Gambás e um no córrego das Lajes.

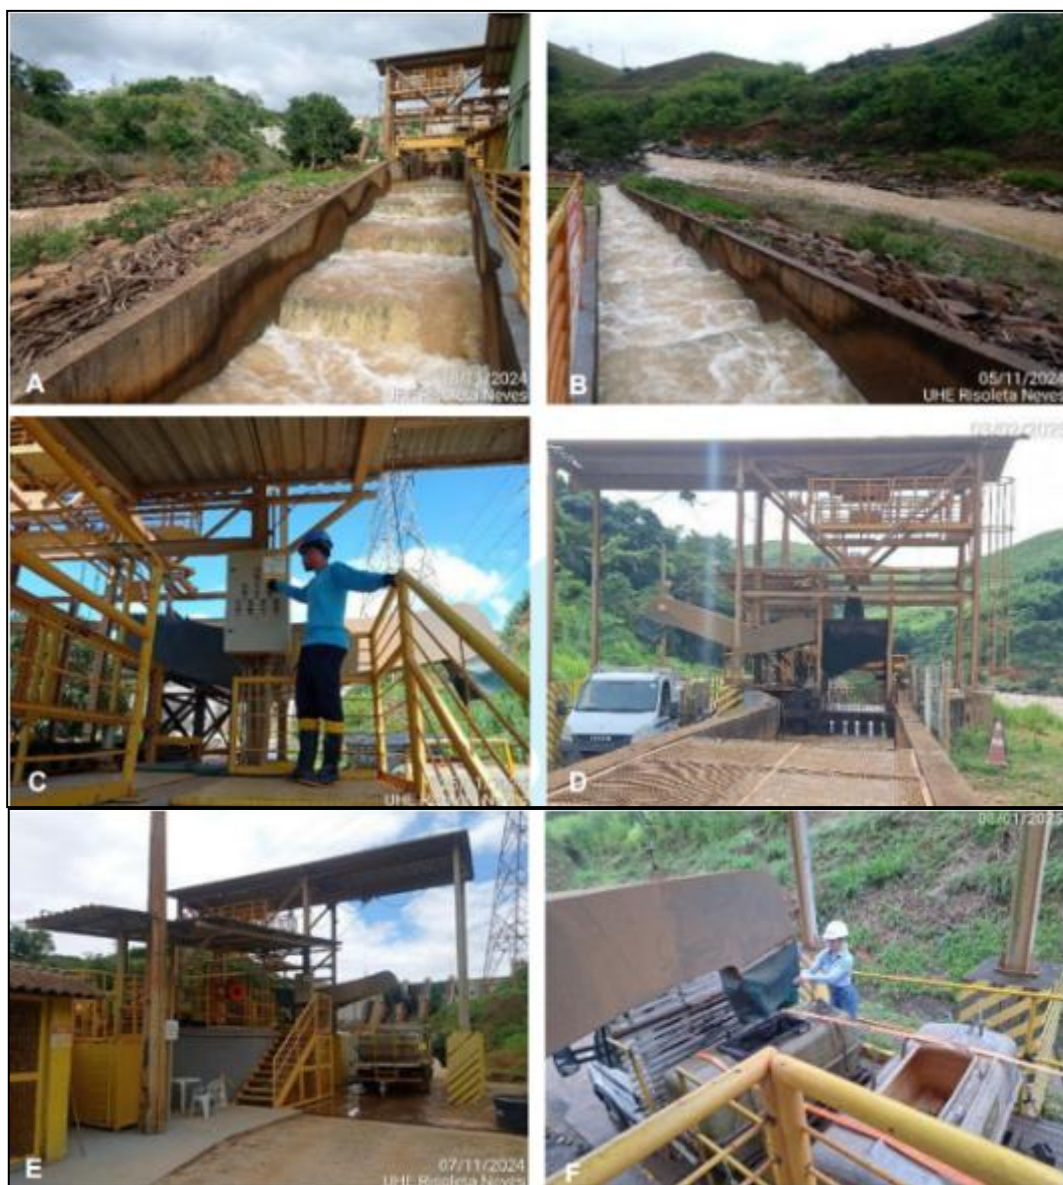
Os peixes transpostos, com comprimento padrão superior a 15 cm, recebem uma marcação por etiquetas hidrostáticas tipo “LEA” contendo o número de identificação daquele exemplar e um telefone de contato do empreendedor para o caso de serem recapturados por pescadores locais. São realizadas campanhas de divulgação da marcação dos peixes nos municípios de Dom Silvério, Ponte Nova, Rio Doce, Santa Cruz do Escalvado, Sem Peixe e alguns distritos próximos: Comunidade do Brito (Ponte Nova), Chopotó (Ponte Nova), Ilha das Garças (Ponte Nova), Santana do Deserto (Rio Doce), Sagrado Coração de Jesus – Merengo (Santa Cruz do Escalvado) e São Sebastião do Soberbo (Santa Cruz do Escalvado).

Imagem 11: Sistema de Transposição de Peixes (STP) da UHE Risoleta Neves. Imagem A/B: Escada do STP; C: Operação da Caçamba; D: Caçamba içada e acoplada a uma estrutura tipo calha (elevador); E/F: Calha direcionada para as caixas de transporte de peixes (*transfish*), posicionadas no caminhão (Fonte: Relatório Anual Piracema 2024/2025).

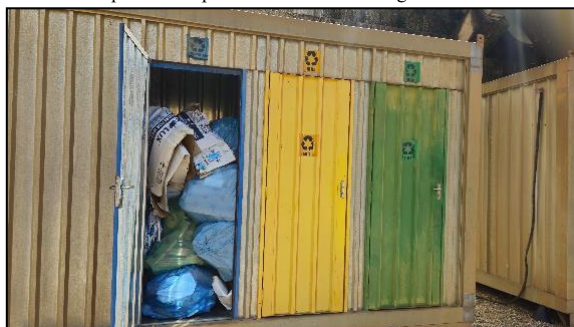
Foto 7: Depósito Temporário de Resíduos

- **DTR** para resíduos comuns e recicláveis, em contêiner metálico dividido por tipos de materiais (papel, metais e vidros), dotado de porta de acesso e placas de identificação;
- **Depósito de resíduos e produtos perigosos**, possuindo base de alvenaria, cobertura e paredes de metal, ventilação natural, piso impermeável, armários corta-fogo, itens de segurança e contenção de vazamentos. O acesso realizado por duas portas de ferro, trancadas com cadeado e dotadas de placa de identificação de produtos inflamáveis.

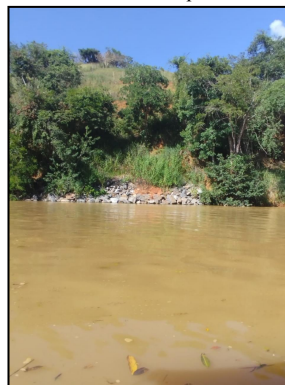
Foto 16: Reservatório - local de instalação de um dos barramentos secundários
