PARECER ÚNICO Nº 0155765/2020 (SIAM)			
INDEXADO AO PROCESSO: Licenciamento Ambiental	PA COPAM: 1776/2004/028/2017	SITUAÇÃO: Sugestão pelo Deferimento	
FASE DO LICENCIAMENTO: LAC2 (LIC+LO)	VALIDADE DA LICENÇA: 10 anos.		
PROCESSOS VINCULADOS CONCLUÍDOS: Autorização para Exploração Florestal Canalização e/ou retificação de curso d'água Outorga de Barramento em curso d'água	PA COPAM: 7515/2017 67708/2019 67707/2019	SITUAÇÃO: Autorizado Em análise Autorizado	
EMPREENDEDOR: Gerdau Açominas S.A.	CNPJ: 17.227.422/0142-38		
EMPREENDIMENTO: Pilha de Estéril PDE-01 (028/2017)	CNPJ: 17.227.422/0142-38		
MUNICÍPIO(S): Itabirito - MG	ZONA: Zona Rural		
COORDENADAS GEOGRÁFICA (DATUM): SAD69	LAT/Y 7754449	LONG/X 613629	
LOCALIZADO EM UNIDADE DE CONSERVAÇÃO: <input type="checkbox"/> INTEGRAL <input checked="" type="checkbox"/> ZONA DE AMORTECIMENTO <input type="checkbox"/> USO SUSTENTÁVEL <input type="checkbox"/> NÃO Monumento Natural da Serra da Moeda Estação Ecológica de Aredes

Este parecer único visa subsidiar o julgamento do pedido de Licença Ambiental Concomitante - LAC 2 (Licença de instalação corretiva - LIC + Licença de Operação – LO) para ampliação do empreendimento Pilha de Estéril – P

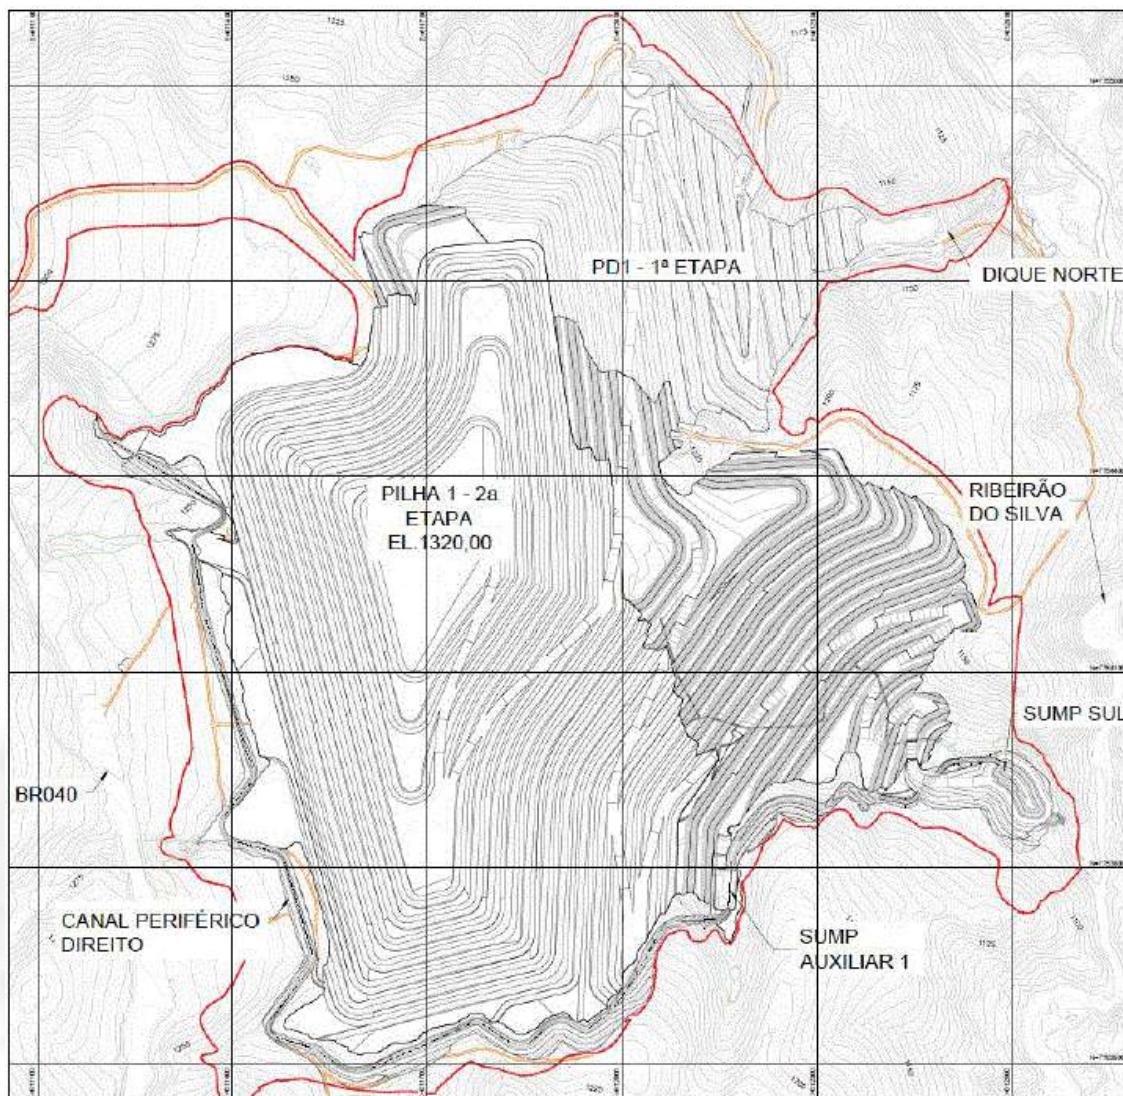
Figura 0.2: Arranjo Geral da PDE-01

As outorgas para os drenos de fundo e para o dique Sul já foram concedidas para o projeto original da pilha (Portaria IGAM nº 1252/2012, Processo nº 2843/2011), porém, visto as alterações de projeto ocorridas, a outorga do Dique Sul foi cancelada e o empreendedor formalizou dois novos processos de outorga. Os requerimentos de outorga para canalização/retificação de curso d'água e barramento em curso d'água foram formalizados em 13/11/2019, e o primeiro encontram-se no aguardo de deliberação pelo Comitê de Bacia Hidrográfica, CBH do Rio das Velhas, por ser considerada uma outorga de grande porte e possui parecer Técnico pelo deferimento. A Figura 0. apresenta as principais características da pilha.

Legenda: ----- Área da PDE-01 Licenciada.

O projeto final da pilha prevê vias de acesso necessários para execução das obras de implantação dos drenos e do *Sump*, e para transporte nas etapas de operação da pilha e implantação do canal de desvio de drenagem da BR-040. A implantação dos acessos internos não foi considerada no licenciamento original, e está sendo tratada como adequações no projeto que não alterarão o volume de disposição licenciado.

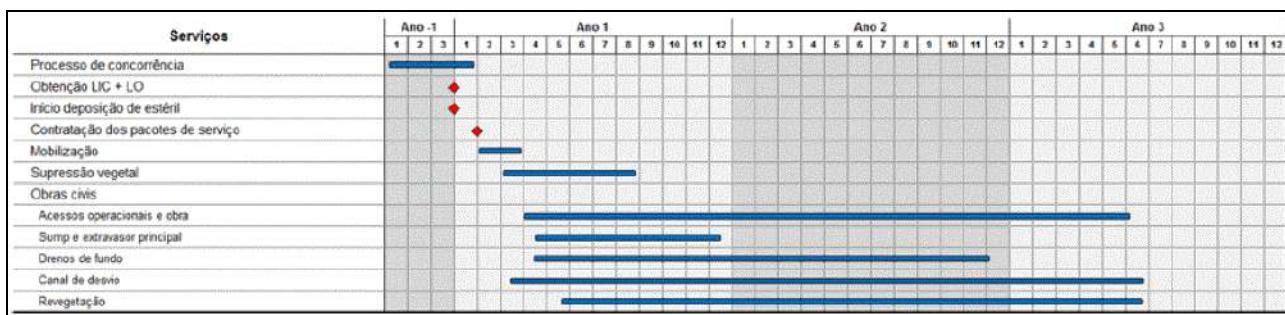
Figura 0.3: Cronograma implantação e operação PDE-01
Fonte: Informação adicional ao EIA, SETE 2019.

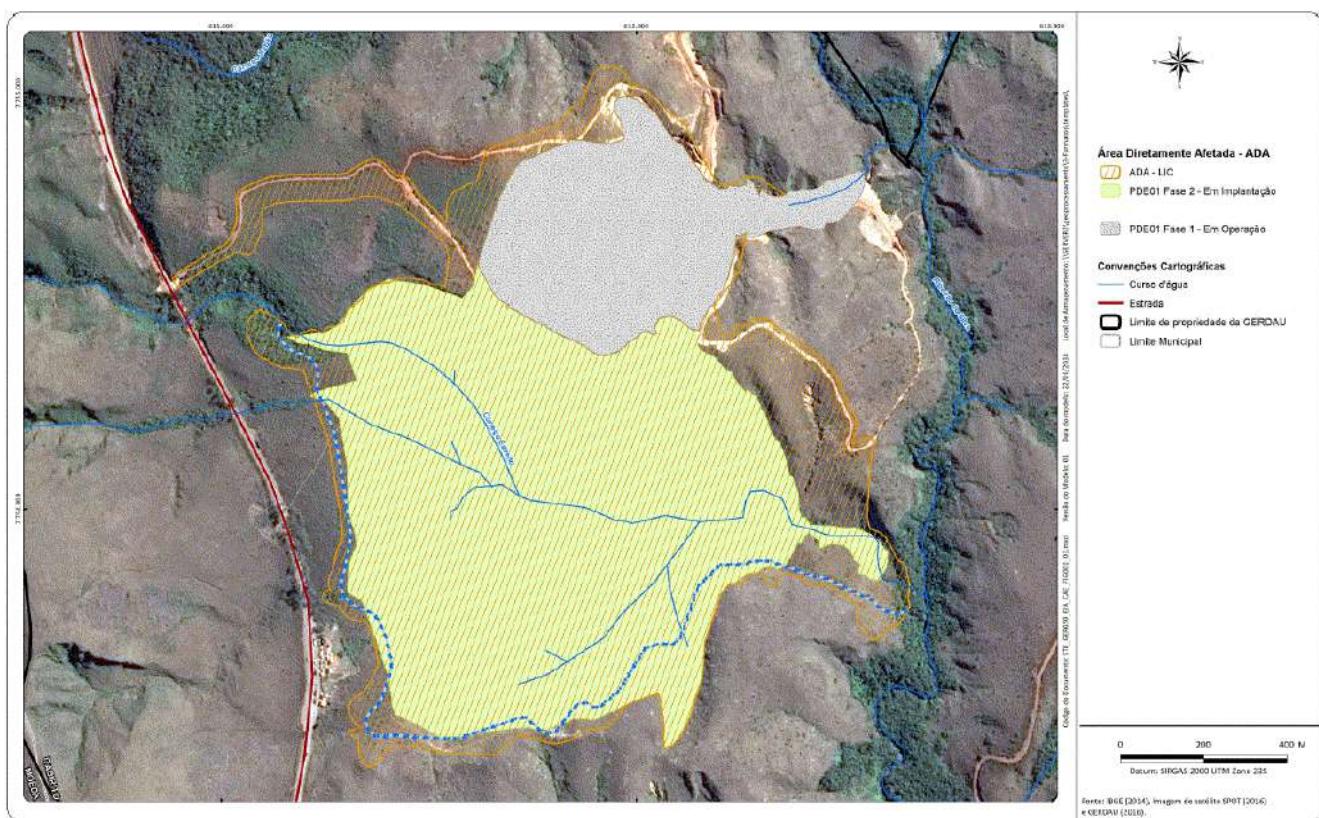
A Área Diretamente Afetada (ADA) considerada corresponde as áreas que serão efetivamente ocupadas pela pilha de disposição de estéril PDE-01, incluindo a Fase 01, que se encontra licenciada para operação. Assim, a Área Diretamente Afetada corresponde a 92,43 ha referente à área da Fase 2, e 35,81ha de novas intervenções e 27,71 ha referente a fase 1, já em operação, totalizando 155,95 ha, já que se trata de uma LIC+LO, e a LO engloba toda a pilha.

Figura 0.2: Área Diretamente Afetada - ADA do projeto.

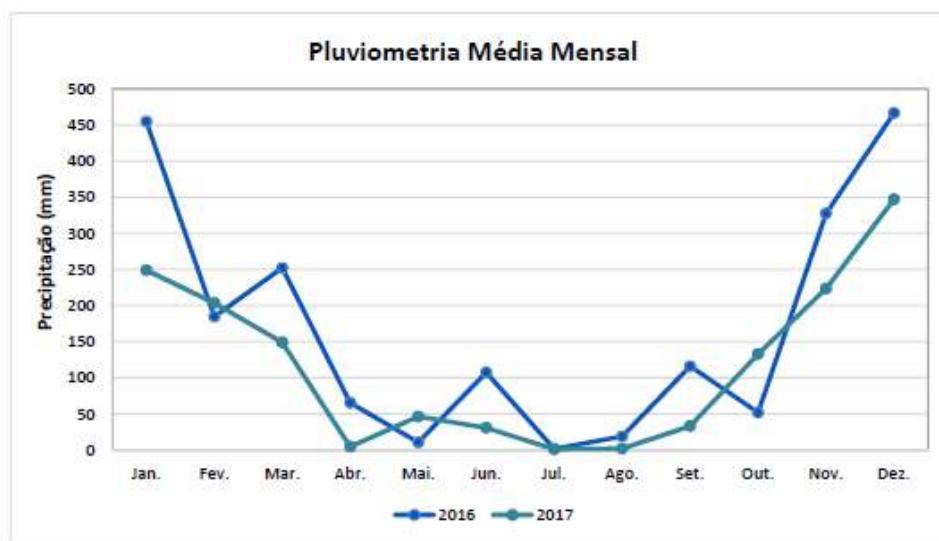
Figura 0.3: Gráfico de média da precipitação na área da PDE 01

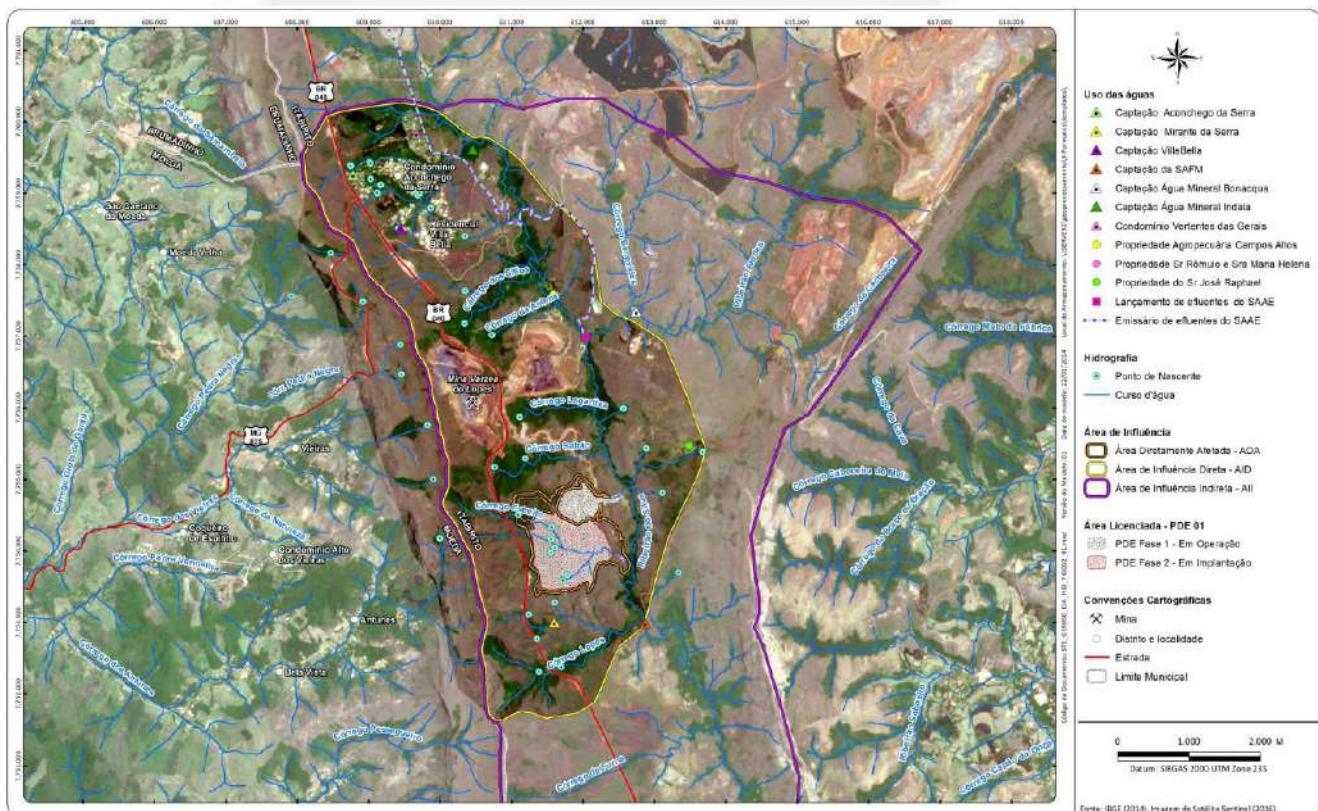
Figura 0.4: – Hidrografia regional e nascentes da área do empreendimento

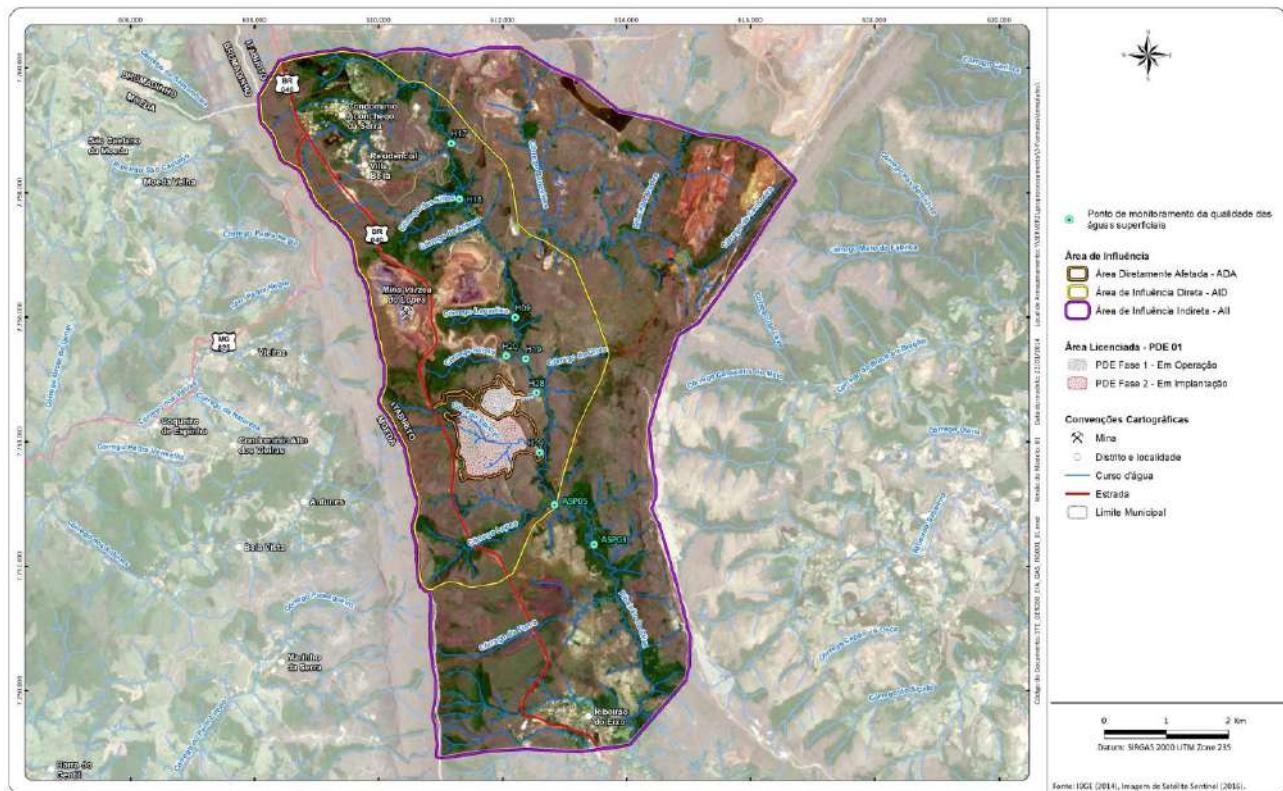
Figura 0.5: – Pontos de Monitoramento da qualidade da água
Fonte: EIA, 2017

No parâmetro de pH, destaca-se que apenas o ponto adicional ASP05 apresentou uma violação significativa do limite para a classe acima de 9. Quanto as características organolépticas, os pontos H09 e H19 é onde verifica-se que os limites de sólidos Suspensos Totais e Turbidez são ultrapassados, principalmente no período chuvoso. São estações onde também se observa violação de limite pelo parâmetro de DBO. Já para os Óleos e Graxas identificou-se que os limites são ultrapassados nos pontos ASP03 e ASP05. Para coliformes fecais, o

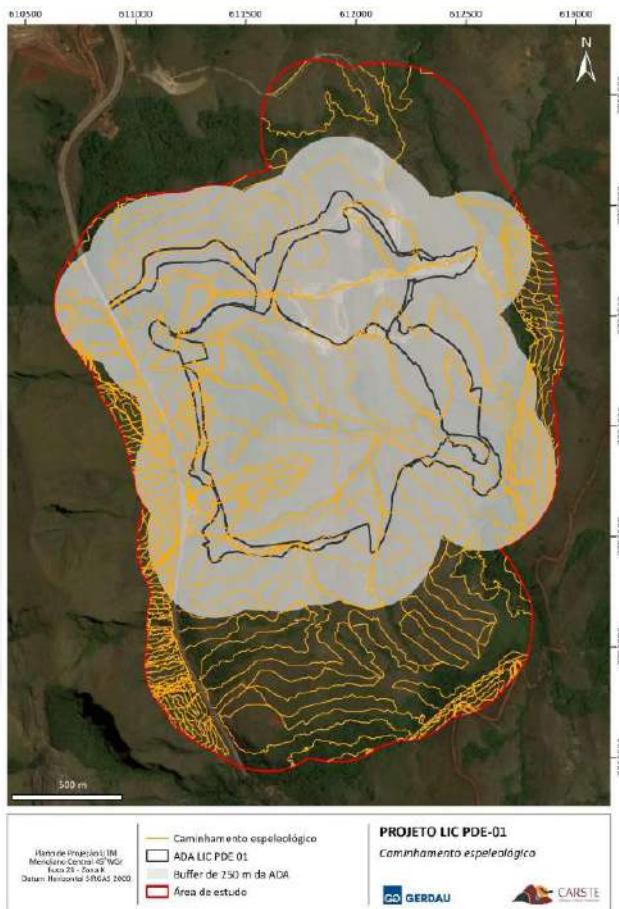
Os mapas de potencial espeleológico do CECAV e da CODEMIG apontam para uma área de muito alto a médio potencial espeleológico. Tal classificação orientou o caminhamento, dando maior densidade em áreas de maior potencial, totalizando 309 Km em trilhas e densidade maior de 108Km/Km² para reconhecimento de cavidades subterrâneas.

Figura 0.6: – Caminhamento Espeleológico na área da PDE 01

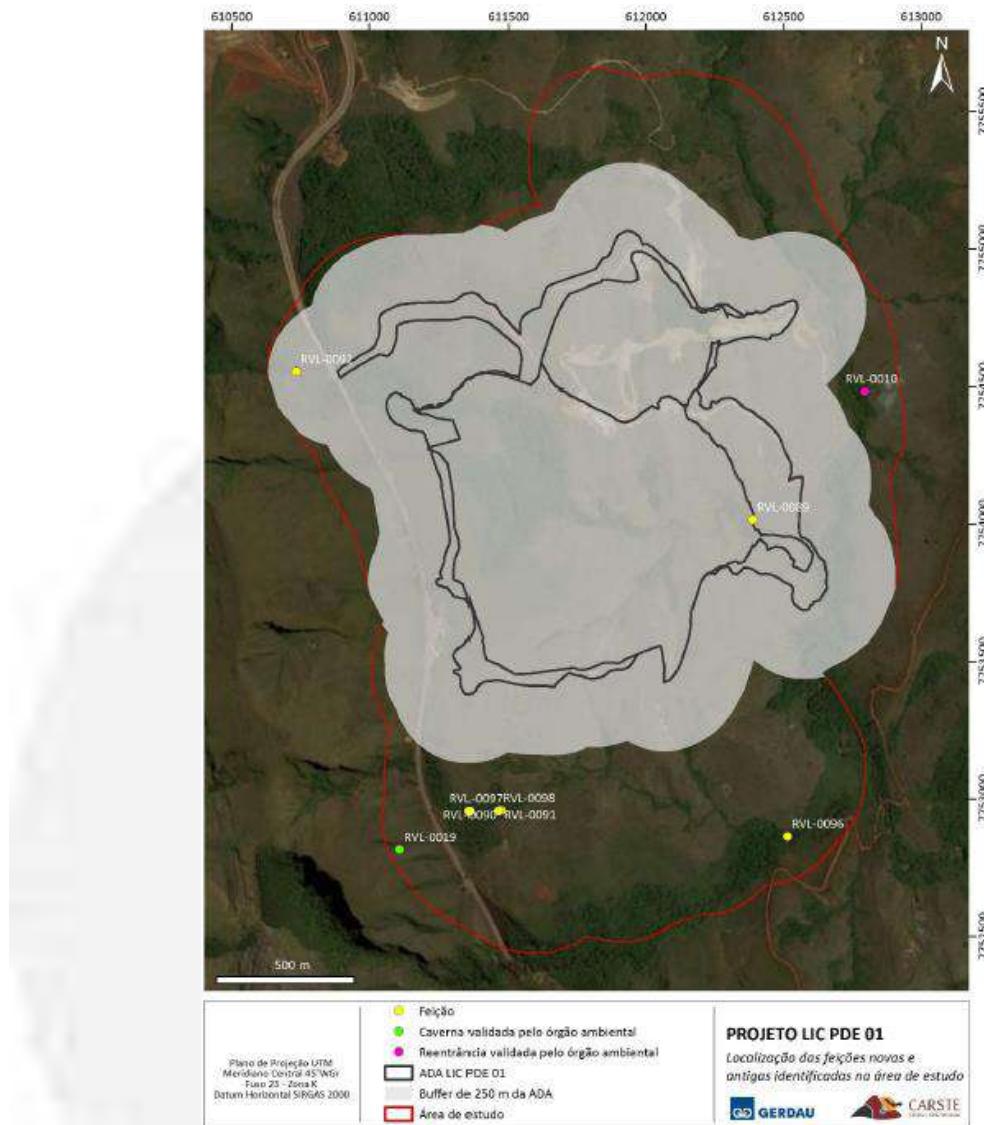
Figura 0.7: Cavidades identificadas ao longo do projeto PDE01

Feição	UTM_E (m)	UTM_N (m)	Projeção Horizontal (m)	Desnível (m)	Área (m ²)	Volume (m ³)	Altura da entrada (m)	Litologia
RVL-0089	612387	7754015	2,7	0,1	3,6	6,0	2,1	ferrífera
RVL-0092	610734	7754553	2,5	0,6	9,8	6,0	1,6	ferrífera

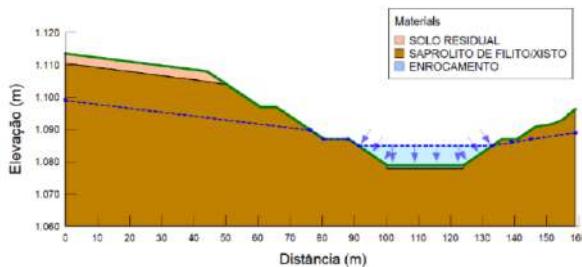
Figura 22 Análise de Estabilidade dos Taludes do Sump Sul - Seção Analisada

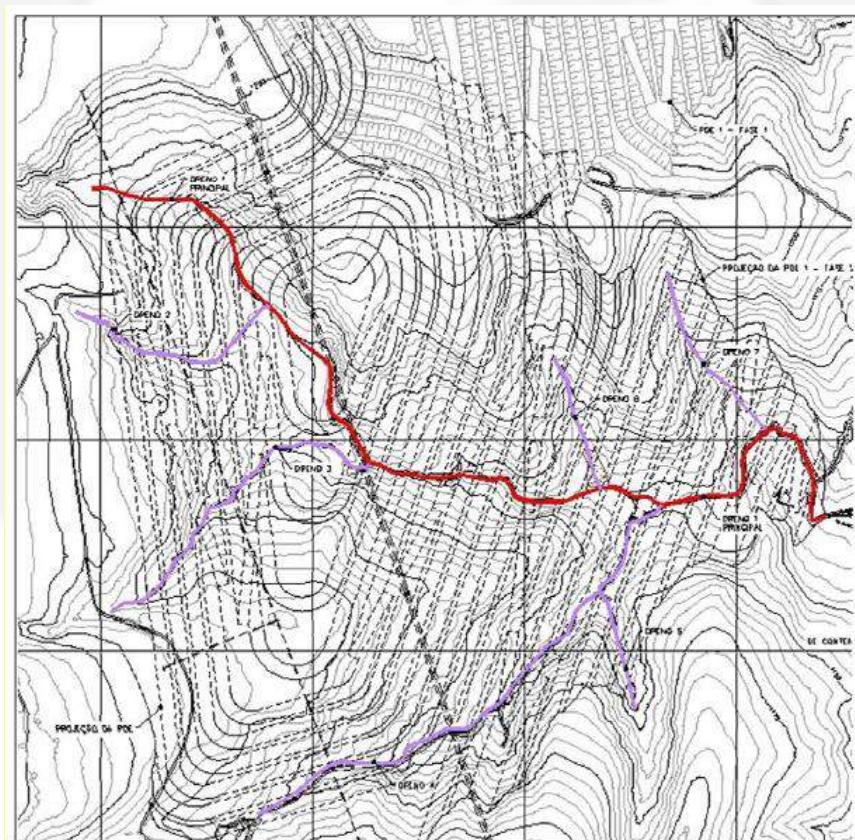
A drenagem interna da pilha contará com um dreno principal, e cinco secundários, conforme **Figura 4**. As dimensões dos drenos de fundo foram definidas em função das áreas drenantes mínimas requeridas. Ressalta-se que foram acrescidos nos valores das vazões de infiltração, valores de vazão de nascentes, estimadas com base nas leituras de monitoramento fornecidas pela Gerdau.

Figura 4.2: Disposição dos drenos internos na PDE-01

Dreno	Geometria da Seção	Talude	Topo (m)	Base (m)	Altura (m ²)	Área (m ²)
Principal – Trecho 1	Trapezoidal	1V:1,5H	1,20	2,10	0,30	0,50
Principal – Trecho 2	Trapezoidal	1V:1,5H	1,50	2,40	0,30	0,59
Principal – Trecho 3	Trapezoidal	1V:1,5H	1,50	3,00	0,50	1,13
Principal – Trecho 4	Trapezoidal	1V:1,5H	2,00	3,50	0,50	1,38
Principal – Trecho 5	Trapezoidal	1V:1,5H	2,50	4,00	0,50	1,63
Secundário 1	Retangular	-	0,80	-	0,50	0,40
Secundário 2	Retangular	-	0,80	-	0,50	0,40
Secundário 3	Retangular	-	0,80	-	0,50	0,40
Secundário 4	Retangular	-	0,80	-	0,50	0,40
Secundário 5	Retangular	-	0,80	-	0,50	0,40
