PARECER ÚNICO Nº 0119561/2016 (SIAM)

INDEXADO AO PROCESSO: Licenciamento Ambiental	PA COPAM: 00384/2003/005/2013	SITUAÇÃO: Sugestão pelo Indeferimento
FASE DO LICENCIAMENTO: Revalidação de Licença de Operação		VALIDADE DA LICENÇA:

EMPREENDEDOR: Cerâmica Ramos Pinto Ltda. EPP	CNPJ: 19.603.356/0001-48	
EMPREENHIMENTO: Cerâmica Ramos Pinto Ltda. EPP	CNPJ: 19.603.356/0001-48	
MUNICÍPIO: Cláudio/MG	ZONA: Urbana	
COORDENADAS GEOGRÁFICA (DATUM): SAD 69	LAT/Y 7738861 LONG/X 523512	
BACIA FEDERAL: Rio São Francisco	BACIA ESTADUAL: Rio Pará	
UPGRH: SF2 - Região da Bacia do Rio Pará	SUB-BACIA: Córrego Lavapés	
CÓDIGO:	ATIVIDADE OBJETO DO LICENCIAMENTO (DN COPAM 74/04):	CLASSE
B-01-03-1	Fabricação de telhas, tijolos e outros artigos de barro cozido exclusive de cerâmica.	1
B-01-06-6	Fabricação de peças, ornatos e estruturas de cimento ou de gesso.	2
F-05-15-0	Outras formas de tratamento ou de disposição de resíduos não listados ou não classificados.	5
CONSULTORIA/RESPONSÁVEL TÉCNICO: Bruno Cesar Gonçalves Martins (Responsável Técnico pela elaboração do RADA)		REGISTRO: CREA – MG 157171
Bruno Cesar Gonçalves Martins (Responsável Técnico pelo Empreendimento)		CREA – MG 157171

RELATÓRIO DE VIS

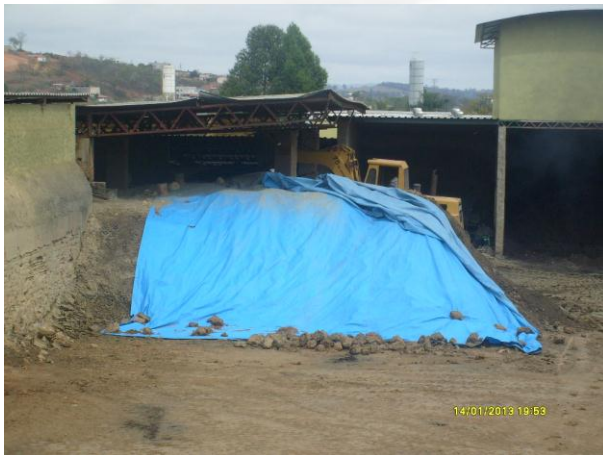
Foto 1: Depósito de argila

A argila é armazenada no pátio de estocagem do empreendimento. A lenha e a serragem são armazenadas em áreas próximas aos fornos. O pó de balão é armazenado em depósito com piso impermeabilizado e coberto.

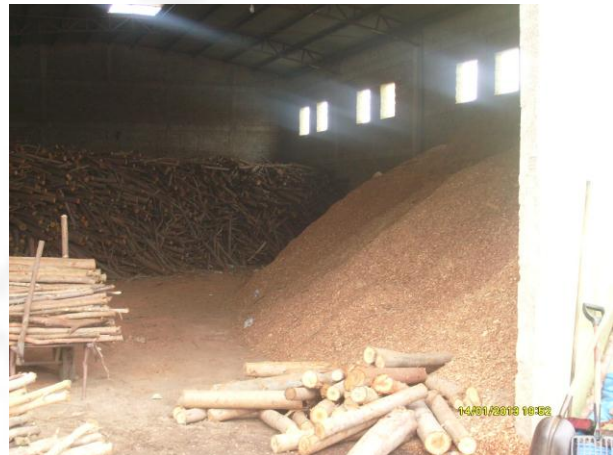
Foto 2: Depósito de lenha e de serragem

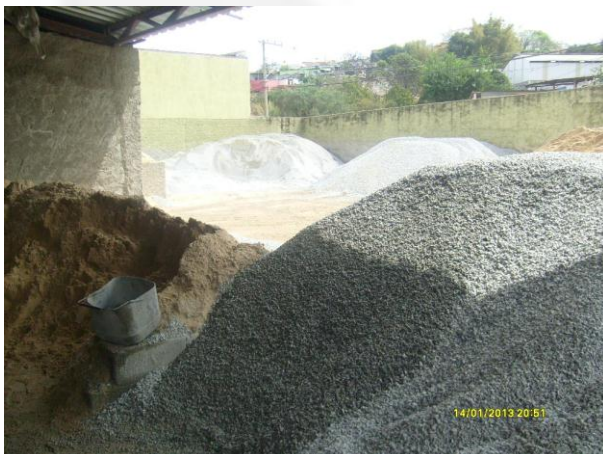
Foto 3: Depósito de areia e brita

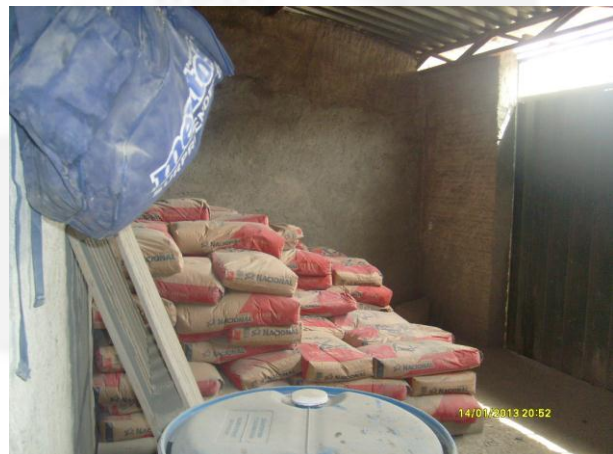
Foto 4: Depósito de cimento

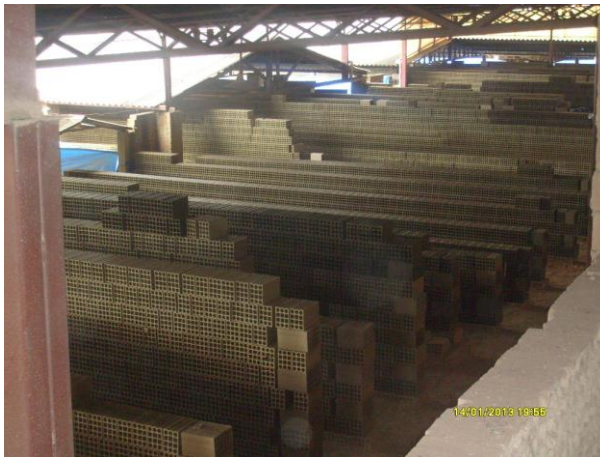
Foto 5: Área de secagem dos tijolos

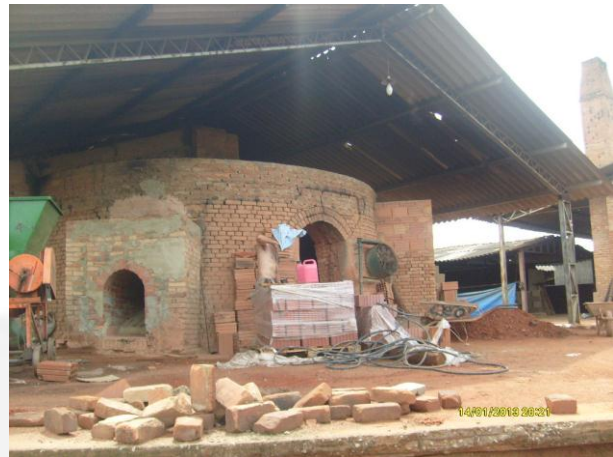
Conforme verificado em vistoria, o empreendimento possui 4 (quatro) fornos. Dois destes fornos possuem termopares instalados. Já os outros dois fornos não possuem, tendo sido

Foto 6: Fornos

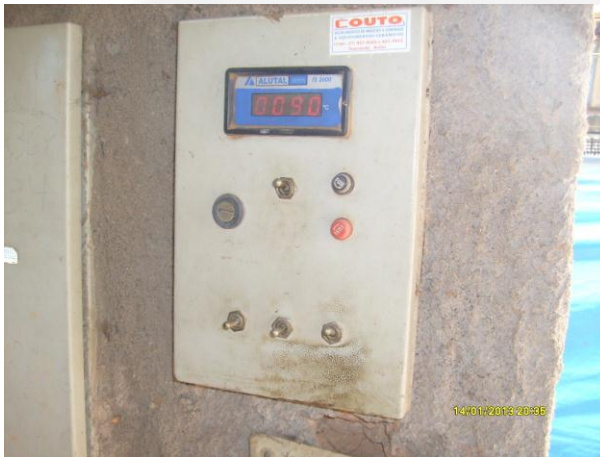
justificado pelo empreendedor ausência de viabilidade técnica para a instalação do referido equipamento.

Foto 7: Termopar

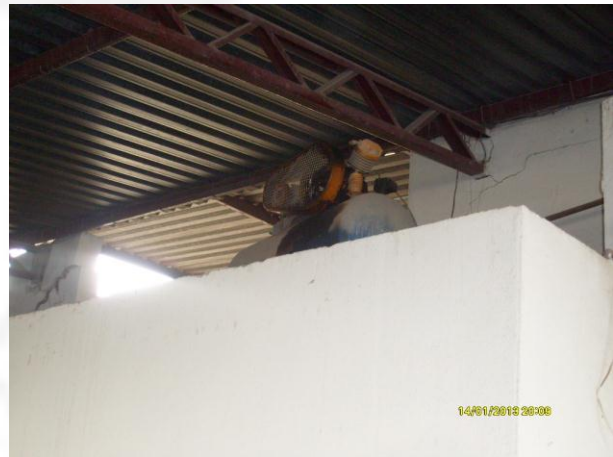
O compressor de ar utilizado no processo produtivo encontra-se instalado em área coberta e impermeabilizada.

Foto 8: Compressor de ar

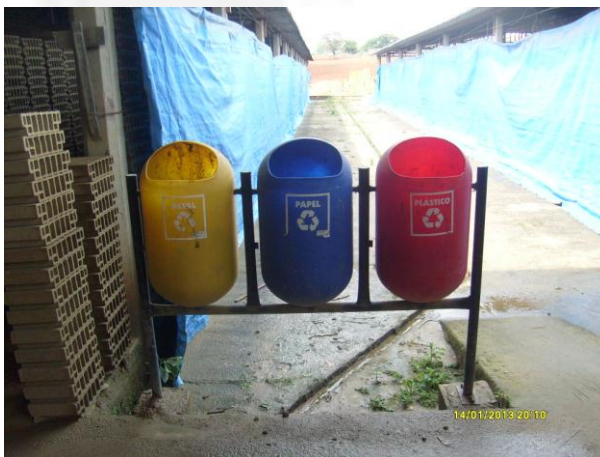
Avaliação: Cumprida com atraso de 304 dias. Em **16/12/2010**, sob protocolo **R137878/2010**, foi apresentado projeto e relatório fotográfico comprovando a implantação do sistema de coleta seletiva.

Foto 9: Coleta seletiva

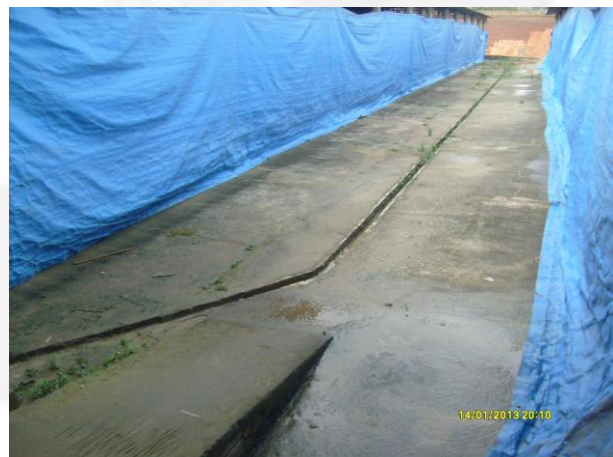
Em ocasião da vistoria foi possível verificar que o empreendimento possui sistema de drenagem de águas pluviais implantado. Tal sistema direciona a água pluvial para caixas de passagem e posteriormente para o corpo d'água localizado no fundo da propriedade.

Foto 10: Sistema de drenagem pluvial

4. Realizar a manutenção/limpeza das caixas coletoras e de sedimentação que compõem o sistema de drenagem pluvial, sempre que necessário, de maneira a permitir seu bom funcionamento e efetividade na drenagem dos sedimentos. Prazo: durante a vigência do TAC.

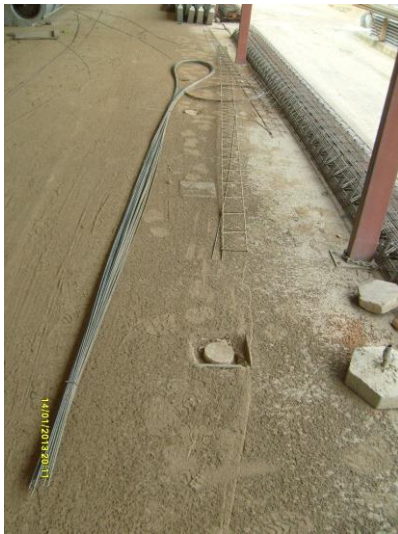
Os efluentes líquidos sanitários são destinados para sistema composto por fossa séptica, filtro anaeróbico, seguido de sumidouro.

Foto 11: Fossa séptica/ filtro/ sumidouro

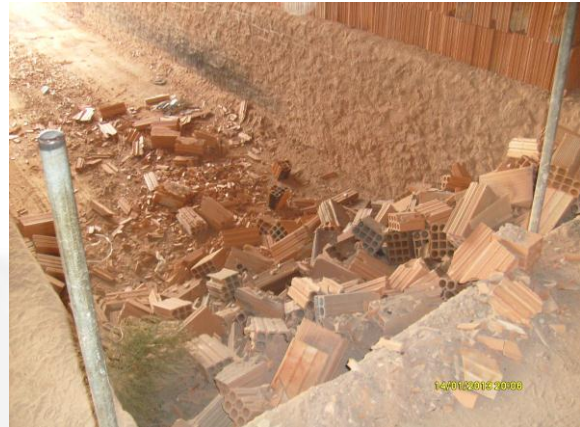
Os cacos de tijolos crus retornam ao processo produtivo. Os cacos de tijolos queimados são recolhidos pela a prefeitura do município. As cinzas são incorporadas ao produto e o lixo doméstico é destinado à coleta pública municipal. Os resíduos da atividade de produção de peças de cimento são encaminhados para moagem e retornam para o processo produtivo.

Foto 12: Depósito de cacos de tijolos

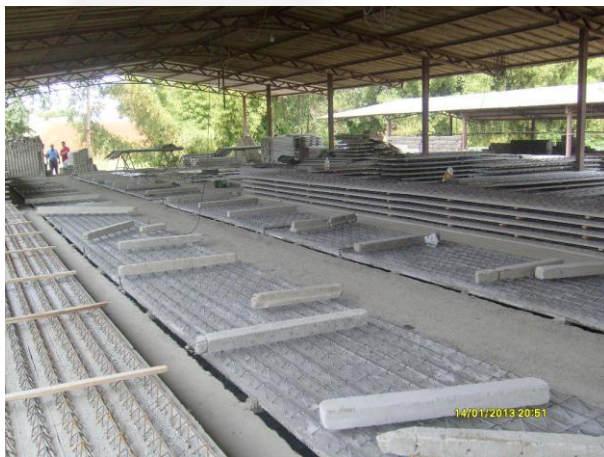
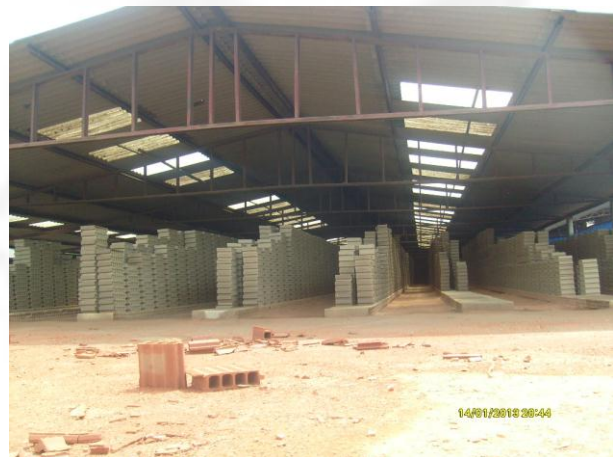
Foto 13: Galpão de produção de peças de cimento

Foto 14: Galpão de produção de peças de cimento

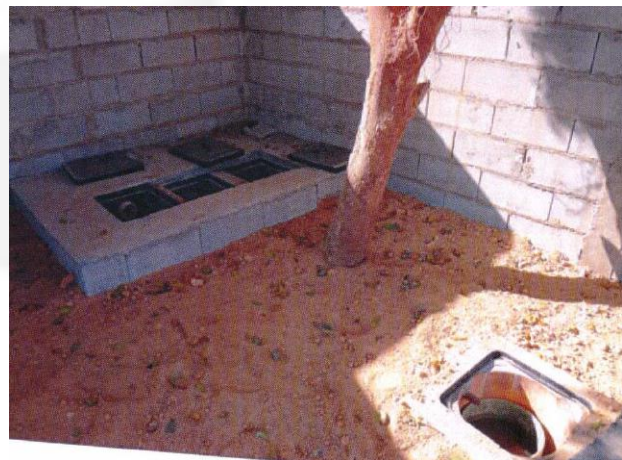
Em ocasião da vistoria, foi possível verificar que o efluente líquido proveniente do lavador de veículos instalado no empreendimento estava sendo lançado diretamente para curso d'água que corta a propriedade, sem qualquer tratamento. Após verificação de tal situação, foi solicitada a instalação de caixa separadora de água e óleo (caixa SAO). Insta salientar que o empreendimento foi autuado por degradação ambiental, conforme Decreto nº 44.844/2008 Auto de Infração nº 65033/2015.

Foto 16: Caixa SAO

5. (Descrita no TAC como nº4) Realizar, periodicamente a manutenção/limpeza da CSAO, à qual recebe os efluentes oriundos da área de lavagem de veículos e futura

área de abastecimento de combustível. Realizar, ainda, a destinação adequada do resíduo gerado na CSAO, enviando à SUPRAM-ASF as notas fiscais referentes. Prazo: durante a vigência do TAC, notificando a SUPRAM-ASF sempre que a destinação do resíduo gerado na CSAO for realizada.

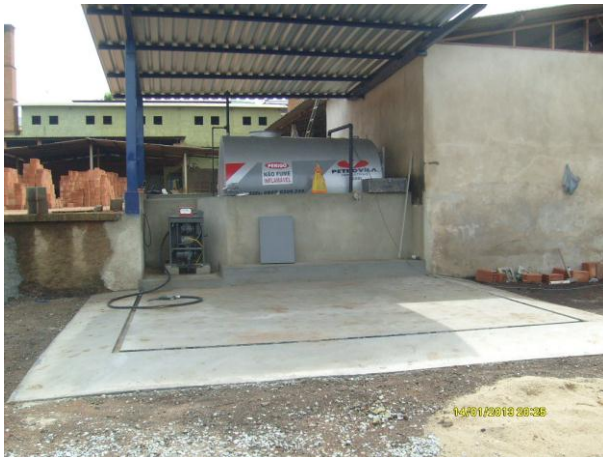
Ressalta-se que em ocasião da vistoria foi verificada a presença de um posto de abastecimento em instalação na área da empresa, tendo sido o empreendimento devidamente notificado, por se tratar de microempresa, há época. Foi solicitada a paralisação da instalação do posto de abastecimento até a apresentação de sua regularidade ambiental, bem como o Auto de Vistoria do Corpo de Bombeiros (AVCB). Em 04/11/2014, o empreendedor protocolou o documento nº R0333299/2014, informando que a implantação do posto encontra-se paralisada até sua regularização. Posteriormente, na data de 23/03/2015, sob protocolo nº R0334728/2015, foi apresentada a Certidão de não passível nº 0974889/2015. Além disso, foi apresentado também AVCB, com validade até 26/07/2020, conforme documento juntado ao processo sob protocolo nº R0403892/2015, datado de 15/07/2016.

- Tanques de armazenamento de combustível instalados em área impermeabilizada, com bacia de contenção e canaletas direcionadas para a caixa SAO.

Foto 17: Área de abastecimento.

3. Manter paralisada a instalação das estruturas para abastecimento de combustível e desativada a atividade referente, até que haja Auto de Vistoria do Corpo de Bombeiros contemplando-a. Prazo: durante a vigência do TAC.
