**GOVERNO DO ESTADO DE MINAS GERAIS**

**Fundação Estadual do Meio Ambiente**

**Parecer nº 46/FEAM/URA CM - CAT/2024**

**PARECER ÚNICO Nº 46/2024**

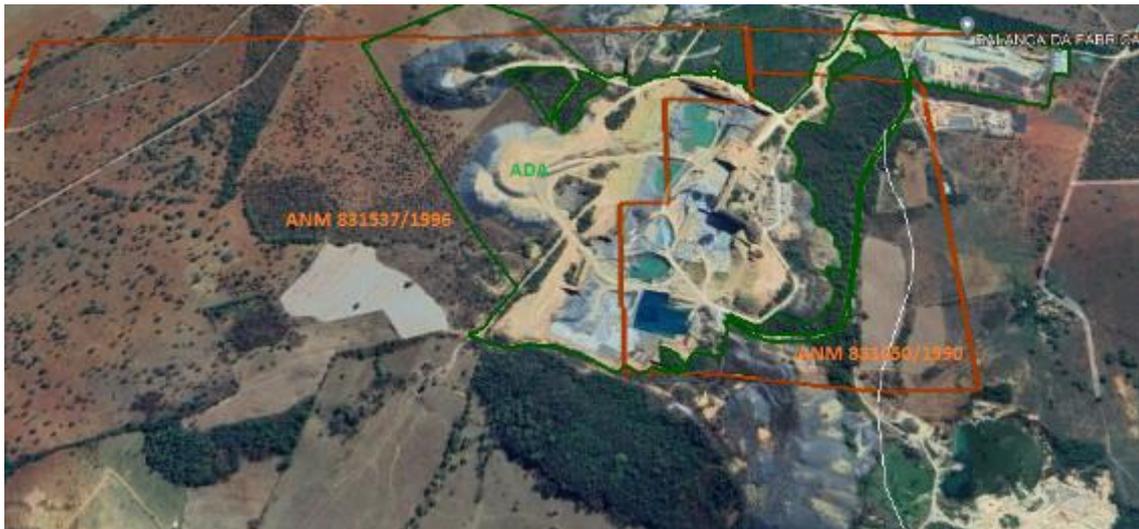
**Figura 2.2: Mapa da ADA do empreendimento face as poligonais dos processos minerários.**  
**Fonte: Google Earth, 2023.**

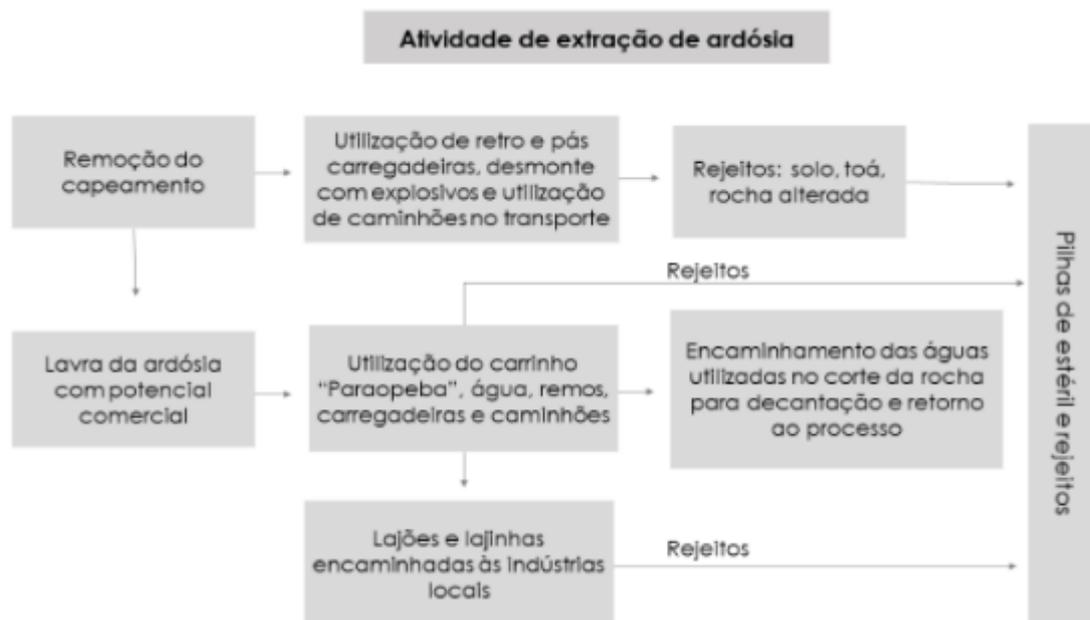
**Figura 2.3: Fluxograma do processo de exploração de ardósia. Fonte: RCA ABV Slate, 2022.**

- Destravamento – consiste no corte com disco diamantado montado em carrinho adaptado para este fim;
- Corte – realizado com disco diamantado montado em carrinho tipo “paraopeba” acionado por um motor elétrico;
- Deslocamento – realizado com escavadeira e carregadeira.

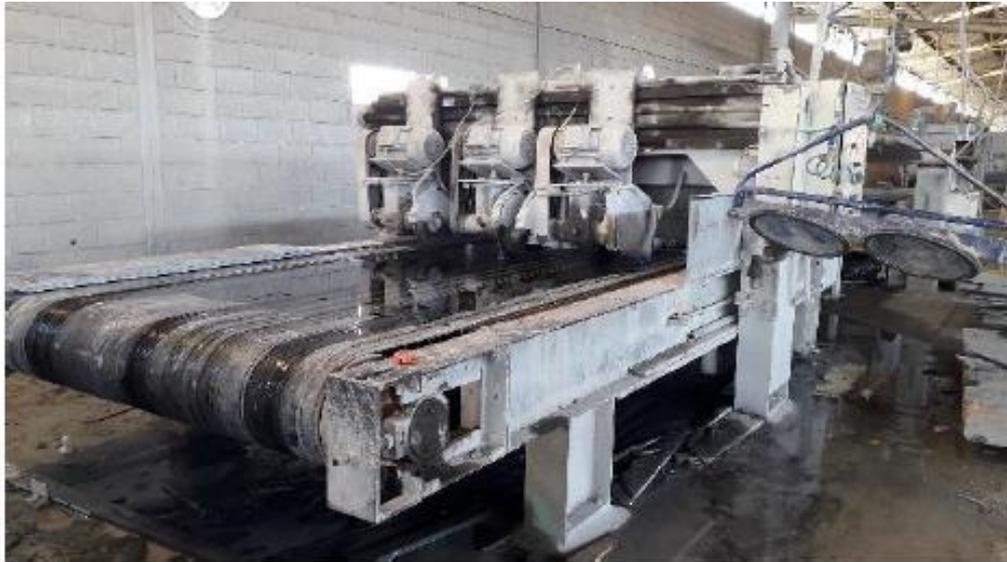
**Figura 2.4: Equipamento de corte dos blocos dentro do galpão. Fonte: RCA ABV Slate, 2022.**

A planta de beneficiamento está instalada em galpão coberto, piso impermeável e canaletas. O corte e acabamento das peças é realizado com uso de água, como isso

minimiza-se a emissão de particulados. Toda a água utilizada no processo cai nas canaletas que direcionam para um sistema de decantação com cinco caixas, na última caixa o efluente tratado é bombeado para tanques localizados em nível acima da planta para retorno da água ao processo. A reposição de água nova é realizada com a água captada em poço tubular, portaria de outorga nº 1303668/2022.

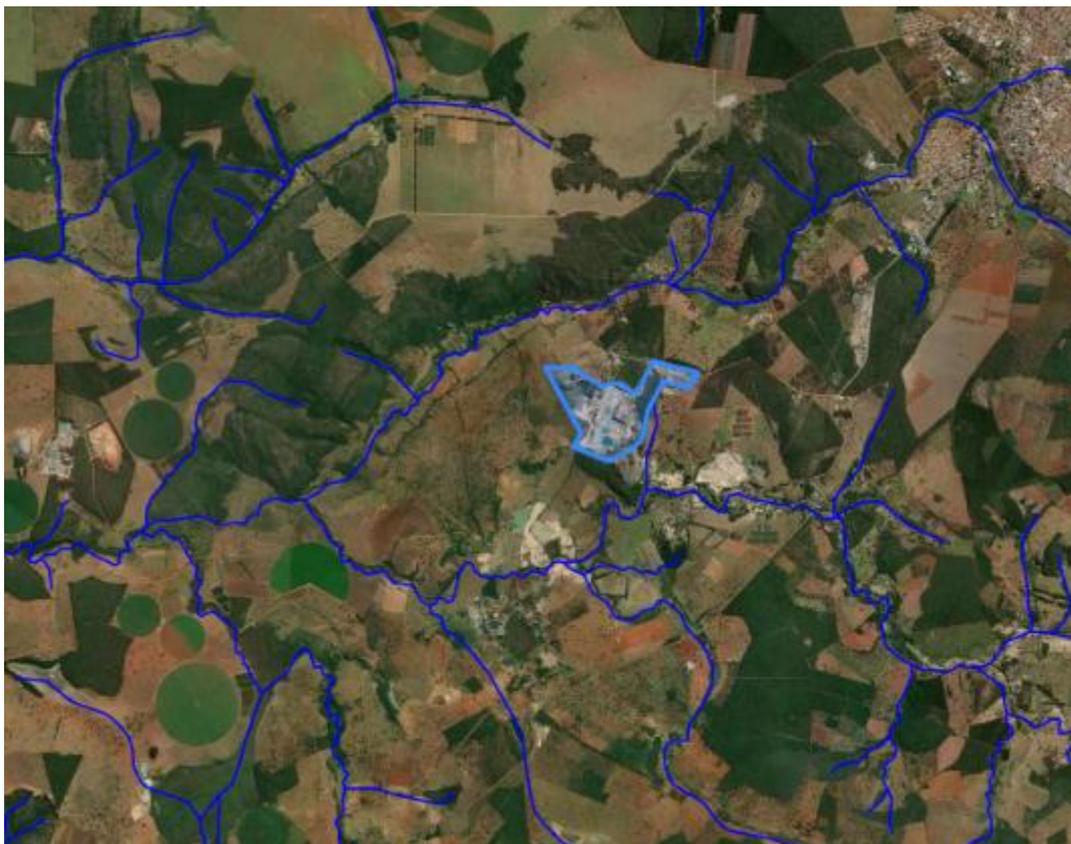
**Figura 3.3: Hidrografia local em relação à ADA. Fonte: Plataforma IDE-Sisema, 2023.**

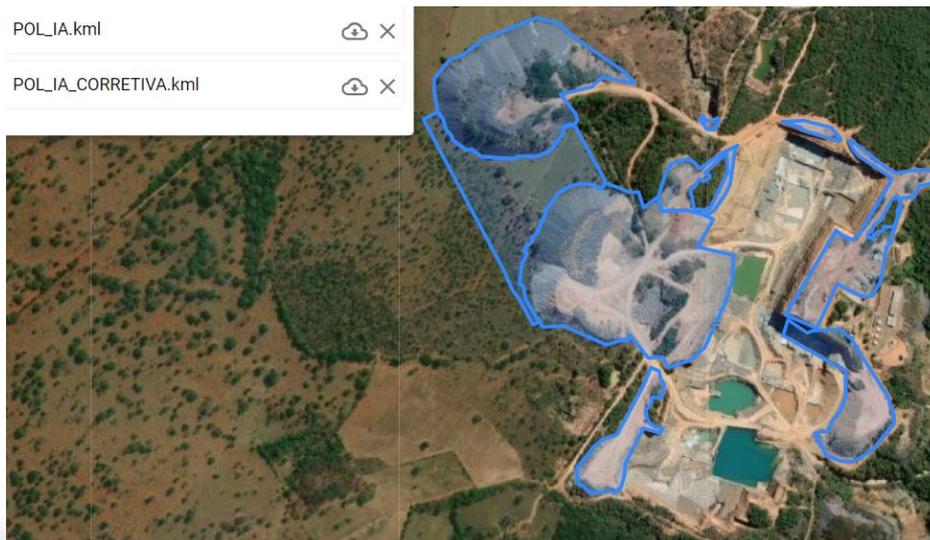
**Figura 3.5: Polígonos referentes à intervenção corretiva, e entre as pilhas o polígono referente ao corte de árvores isoladas.**

A Figura 3.5 a seguir ilustra as áreas referentes a intervenção em caráter corretivo, bem como à área solicitada para corte de árvores isoladas, regularizadas no presente parecer.
