Parecer nº 285/SEMAD/SUPRAM SUL - DRRRA/2022

PARECER ÚNICO Nº 285/2022 (SEI)

INDEXADO AO PROCESSO: Licenciamento Ambiental	PA: 00002/1978/033/2017 (SIAM) e 1370.01.0011345/2022-84 (SEI)	SITUAÇÃO: Sugestão pelo deferimento
FASE DO LICENCIAMENTO: Renovação da Licença de Operação - RenLO		VALIDADE DA LICENÇA: 10 anos

EMPREENDEDOR: ICAL – Indústria e Comércio de Calcinação	CNPJ: 14.157.264/0001-56
EMPREENDIMENTO: ICAL – Indústria e Comércio de Calcinação	CNPJ: 14.157.264/0001-56
MUNICÍPIO: São José da Lapa	ZONA: Rural

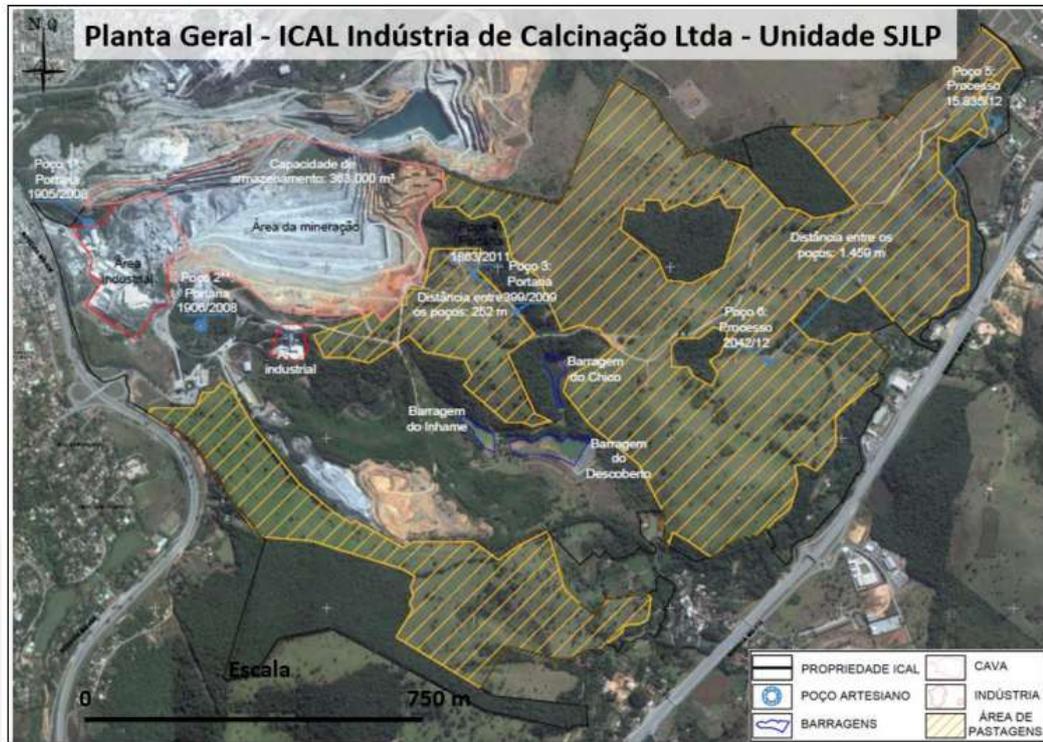
Figura 2 – Planta geral da ICAL. Fonte: Documento SEI 53833723

A Tabela 1 abaixo apresenta a fonte de água e a finalidade do consumo na ICAL Indústria de Calcinção LTDA, em recuperação judicial. A Figura 2 ilustra a planta geral do empreendimento bem como suas fontes de uso de recursos hídricos.

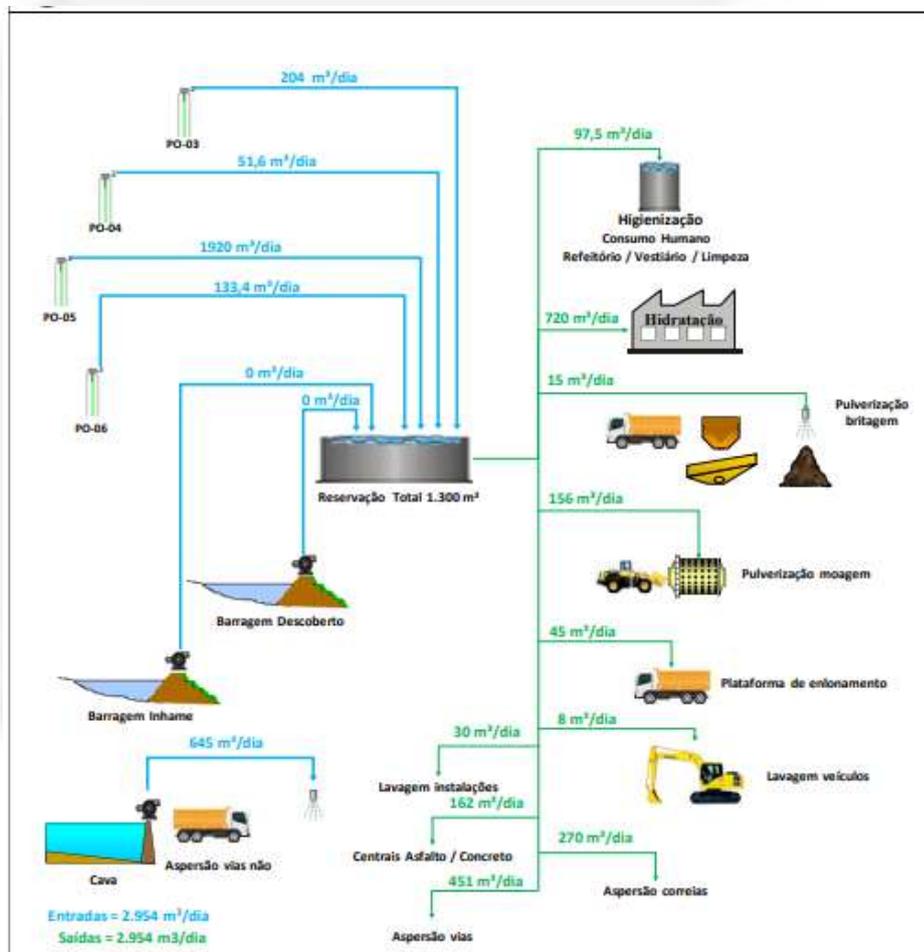
Figura 3 – Croqui esquemático do circuito hídrico da ICAL. Fonte: Documento SEI 53833723

Portanto, as vazões autorizadas de captação pelas outorgas atendem a demanda hídrica atual do empreendimento.

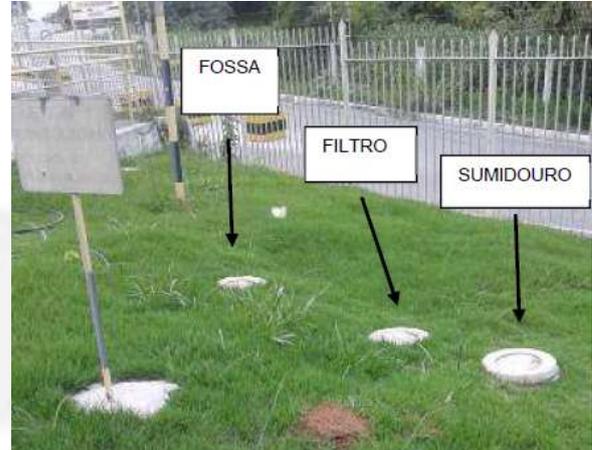
Foto 02. Sistemas de tratamento do efluente sanitário

Não há a geração de efluente líquido industrial na linha de produção. Os efluentes sanitários são direcionados para sistemas de tratamento unitários (32 sistemas distribuídos próximos aos setores que cada um atende) do tipo fossa-filtro/ sumidouro.

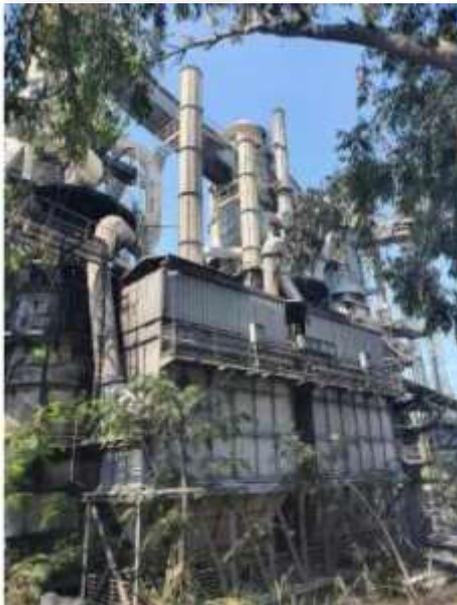
Foto 03. Filtros dos Fornos Maerz.

Os fornos verticais da ICAL são contemplados com filtros de mangas, sendo eles: F04-FM01, F05-FM01 e F06-FM01. Os galpões dos silos, onde ocorrem os carregamentos, são completamente enclausurados e também possuem filtros de mangas.

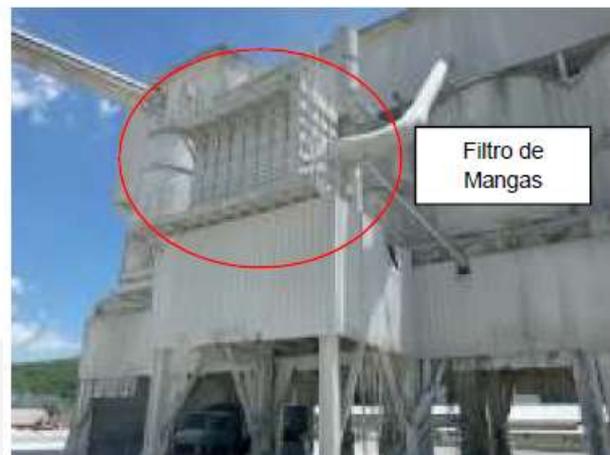
Foto 04. Filtro de mangas dos silos.

As bocas dos silos de estoques são equipadas com lanças telescópicas, também conhecidas como trombas de carregamento. Acima delas há coifas de captação de particulados acopladas a um sistema de despoeiramento, do tipo filtro de mangas.
