PARECER ÚNICO Nº 0135392/2019 (SIAM)

INDEXADO AO PROCESSO: Licenciamento Ambiental	PA COPAM: 00387/1998/006/2014	SITUAÇÃO: Sugestão pelo Indeferimento
FASE DO LICENCIAMENTO: Renovação da Licença de Operação		VALIDADE DA LICENÇA:

EMPREENDEDOR: Pedra Sul Mineração Ltda. **CNPJ:** 02.329.307/0001-66

RELATÓRIO DE VISTORIA: 048/2018 **DATA:** 31/08/2018

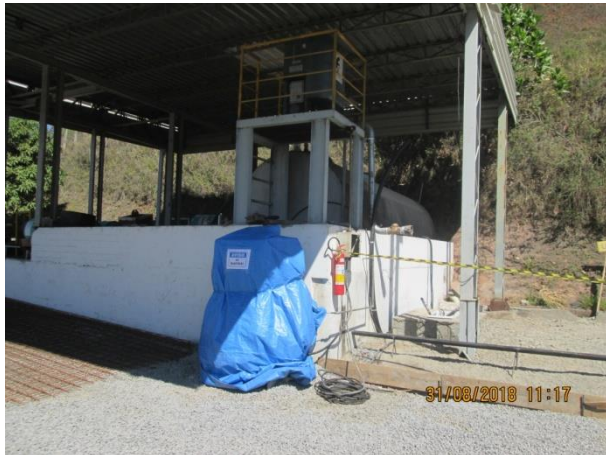
O ponto de abastecimento foi regularizado ambientalmente através de Autorização Ambiental de Funcionamento nº 04677/2011, que venceu em 11/11/2015. A atividade foi incluída no atual licenciamento. No momento da vistoria, esta atividade estava temporariamente desativada para realização de adequações, no intuito de obter o Auto de Vistoria do Corpo de Bombeiros (AVCB).

Ponto de abastecimento temporariamente desativado

Nesse sentido, conforme relatado, o empreendimento possui estruturas destinadas às atividades descritas na Resolução CONAMA nº 273/2000, qual seja posto de abastecimento de combustível, correspondentes ao código F-06-01-7 da DN COPAM nº 217/2017. Não obstante, o empreendedor não apresentou o AVCB relativo ao seu posto de abastecimento.

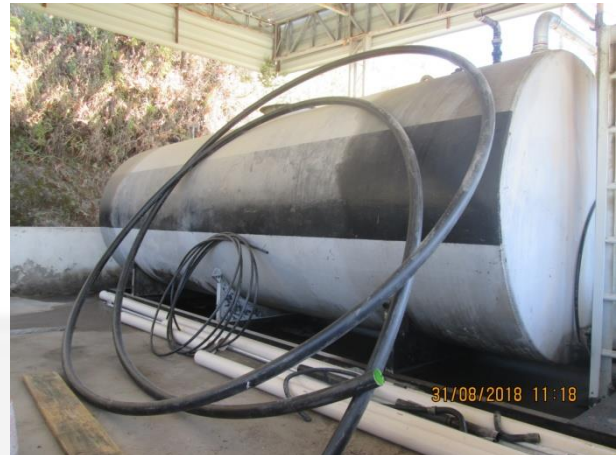
Vista interior do ponto de abastecimento desativado

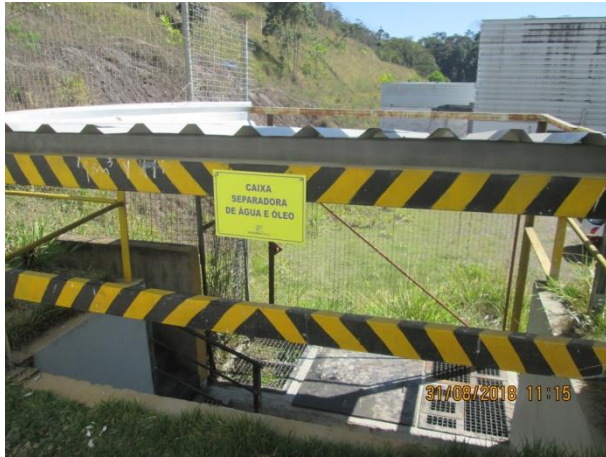
Medida Mitigadora: há um sistema separador de água e óleo (SAO) em nível inferior ao piso da oficina, de modo que a água de lavagem dos veículos/equipamentos e do piso, bem como eventuais

vazamentos durante a lubrificação/abastecimento, passe por tratamento antes de seguir para a rede coletora de esgotos. É realizado o monitoramento deste efluente na entrada e saída do sistema.

Caixa Separadora de Água e Óleo (SAO)

O monitoramento mostrou que o sistema separador de água e óleo não funciona de forma eficiente, já que para 52% das amostragens, os efluentes estiveram fora dos padrões. Os parâmetros que apresentaram maior número de inconformidades foram “DBO” e “DQO” (07 amostras cada), seguidos por “óleos e graxas” (06 amostras) e sólidos suspensos (04 amostras). O empreendedor realizou medidas para tentar adequar o sistema em algumas ocasiões, porém, foram ineficientes. Foi solicitada prorrogação de prazo nas informações complementares para realização de adequações neste sistema, porém, foi apresentado apenas um projeto com pequenas adequações a serem realizadas em momento futuro.

No último relatório consolidado apresentado, as duas últimas análises realizadas (agosto e novembro/2018) apresentaram inconformidades, razão pela qual foi aplicada a penalidade de embargo parcial das atividades até a adequação do sistema. Com isso, determinou-se que todas as atividades exercidas no empreendimento e que estejam interligadas ao sistema SAO fossem paralisadas imediatamente após a ciência da autuação, até que sejam feitas modificações significativas no mesmo, visando garantir sua eficiência futura.

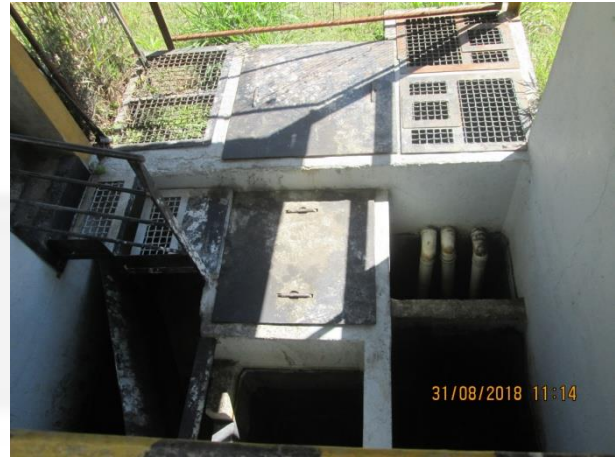
A vistoria foi realizada no dia 31/08/2018, conforme descrito no Auto de Fiscalização nº 048/2018. Foi verificado que o empreendimento possui diversos sistemas de controle ambiental. A caixa separadora de água e óleo apresentava um acúmulo excessivo de óleo em alguns compartimentos.

Interior da caixa SAO

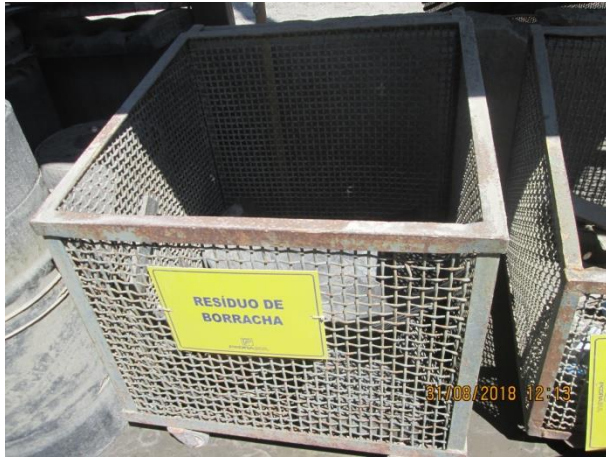
Para os resíduos de maior volume, há um local para armazenamento temporário. Em alguns pontos do empreendimento, há lixeiras de coleta seletiva.

Baia de armazenamento de resíduos de borracha

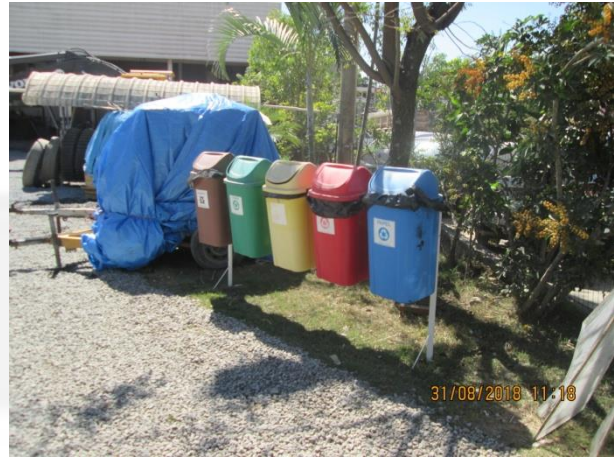
Lixeiras para coleta seletiva

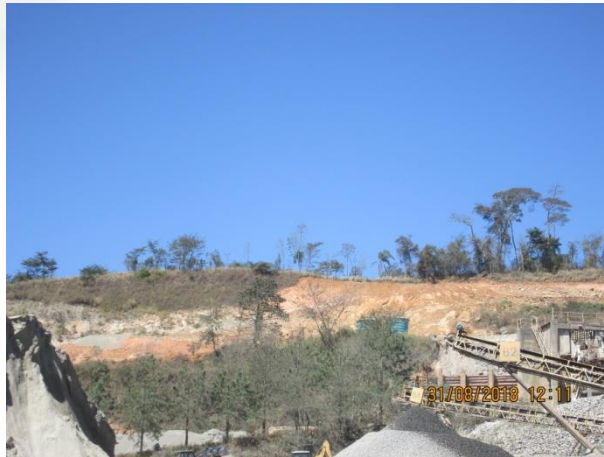
Status: Cumprida intempestivamente. O empreendedor protocolou pedido de prorrogação de prazo (20/06/2008 – protocolo SIAM: 0361463/2008) para cumprimento desta condicionante por mais trinta dias, mas, ainda assim, o protocolo do cumprimento deste item (07/11/2008 – protocolo SIAM: 750143/2008) foi realizado intempestivamente (protocolo realizado com 210 dias). Foi apresentado relatório fotográfico comprovando a remoção dos entulhos da área do antigo bota-fora. O relatório informa que as empresas inseridas no Park Sul e que contribuíam para o acúmulo de resíduos no local, foram comunicadas para que a área não fosse mais utilizada para esta finalidade. A área foi isolada através de cercamento. Segundo informações prestadas pelo empreendedor em vistoria (AF. 048/2018), o local é muito próximo à planta industrial atual e está inserido em área a ser lavrada.

Ao fundo, área informada como sendo o antigo bota-fora

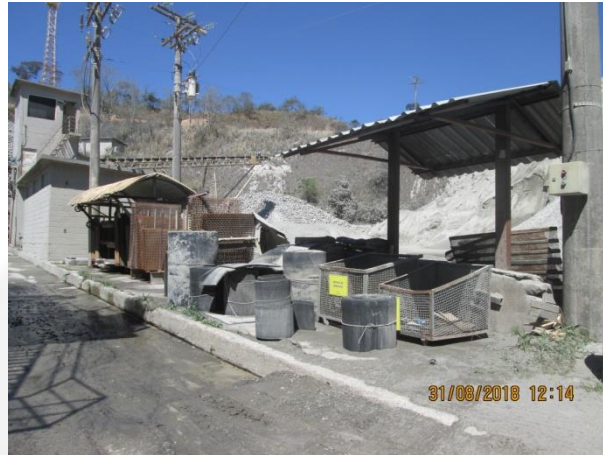
Na área do empreendimento, o armazenamento temporário dos resíduos de Classe II é feito em baias metálicas. A área encontra-se um pouco desorganizada, porém não foi verificado potencial de

contaminação, visto que continha apenas resíduos inertes no momento. São necessárias algumas adequações para que a área atenda as condições de armazenamento previstas na NBR 11174/1990.

Armazenamento de resíduos de não perigosos

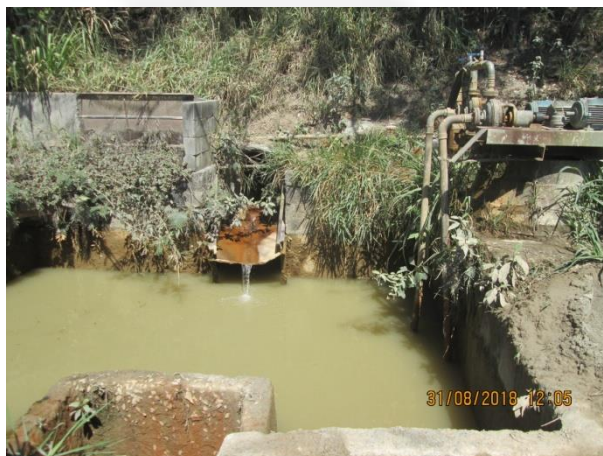
Como já citado em outros trechos do presente parecer, toda a drenagem da área de lavra é direcionada para um barramento, passando antes por uma bacia de decantação, para evitar assoreamento. A rede de drenagem pluvial abrange todo o empreendimento e, conforme mencionado também anteriormente, a água passa por outras três bacias de decantação até que seja lançada na rede pluvial do Condomínio Park Sul. Com base nos dados de monitoramento, este sistema promove uma boa retenção dos sólidos. São realizadas manutenções periódicas nas bacias e os sólidos removidos são reincorporados ao processo produtivo.

Uma das bacias de decantação

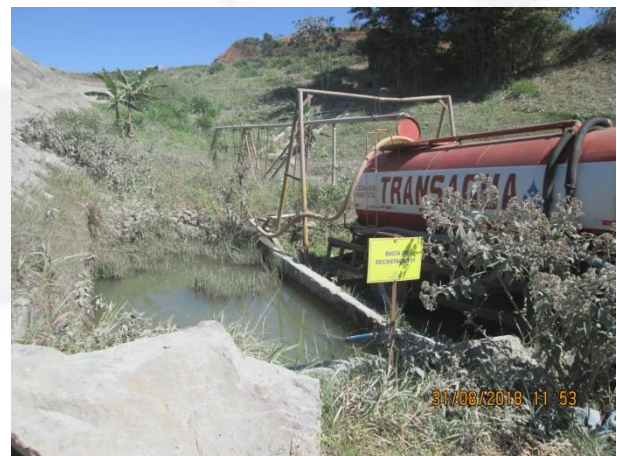
Captação de água na bacia de decantação de água pluvial

Quando há acumulação de grandes volumes de água pluvial, é realizada captação de água nas bacias de decantação da rede de drenagem.
