GOVERNO DO ESTADO DE MINAS GERAIS
Instituto Estadual de Florestas
URFBio Sul - Núcleo de Apoio Regional de Passos

Parecer nº 163/IEF/NAR PASSOS/2022

PARECER ÚNICO

É objeto desse parecer analisar solicitação de intervenção sem supressão de cobertura vegetal nativa em área de preservação permanente – APP em 0,015323 hectares, visando a construção de rampa de lançamento de barcos no imóvel urbano denominado Fly Inn Resort e Fly Inn Golf Resort, na faixa marginal do Reservatório da UHE de Furnas, Represa de Furnas, município de Guapé/MG.

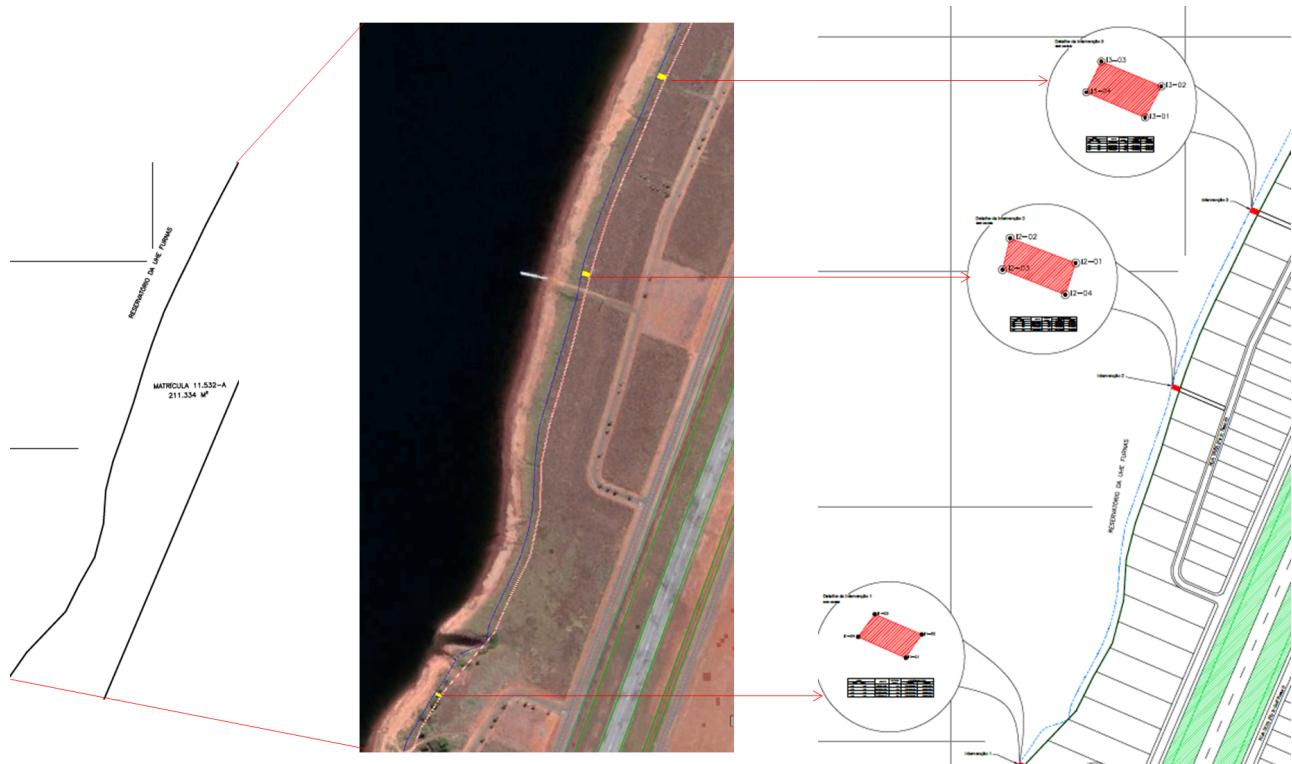
Figura 1: Demonstração das três intervenções em APP requeridas (poligonais amarelas na imagem central e poligonais vermelhas na imagem da direita) que somam 0,015323 ha localizadas na matrícula do imóvel nº 11.532-A (imagem da esquerda) nas margens do Reservatório da UHE de Furnas.

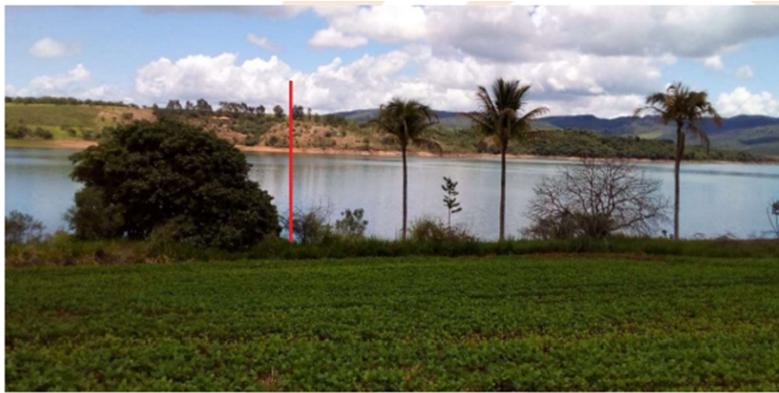
**Figura 1: intervenção 1**

Figura 2: Áreas requeridas para intervenção ambiental em APP, desprovidas de fragmento de formação florestal nativo, com predominância de brachiaria na área:

- Área de intervenção 1: X=396990.74 mE; Y=7703668.64 mS (detalhe no traço vermelho)
- Área de intervenção 2: X=397188.61 m E; Y=7704150.10 mS
- Área de intervenção 3: X=397286.07 mE; Y=7704376.31 mS, fuso 23k, Datum SIRGAS 2000.

A vistoria técnica foi realizada no dia 21/09/2022. No local foi percorrido toda a área do loteamento urbano e as três áreas requeridas para intervenção ambiental, as quais somam 0,015323 ha. Foi verificado que a área requerida é desprovida de fragmento de formação florestal nativo, com predominância de brachiaria na área (**Figura 2 anexa**).

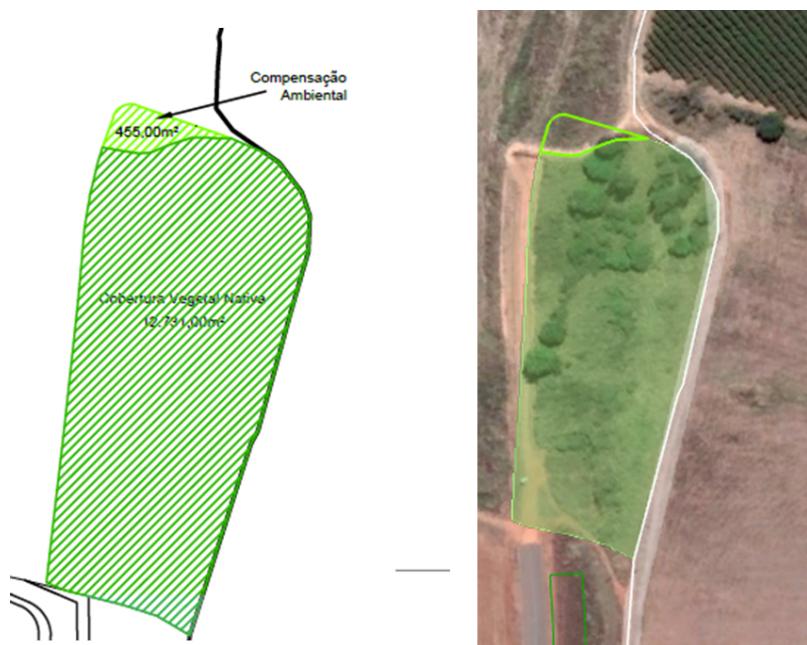
Figura 3: Print do levantamento topográfico e imagem do Google Earth com arquivos digitais da área de 455 m² proposta para execução de compensação pela intervenção ambiental em 0,015323 em APP. Localizada contígua a uma área de remanescente de vegetação nativa.

A área proposta possuía atividade agrícola no passado, e atualmente encontra-se desprovida de vegetação nativa. Está localizada contígua a uma área de remanescente de vegetação nativa com área de 1,2731 ha. Possui as seguintes coordenadas geográficas de referência Datum SIRGAS 2000, fuso 23 k: X= 397677.69 m E; Y= 7705063.30 m S (ponto central) (**Figura 3 anexa**).
