GOVERNO DO ESTADO DE MINAS GERAIS

Instituto Estadual de Florestas

Parecer nº 1/IEF/NAR CAXAMBU/2023

PARECER ÚNICO

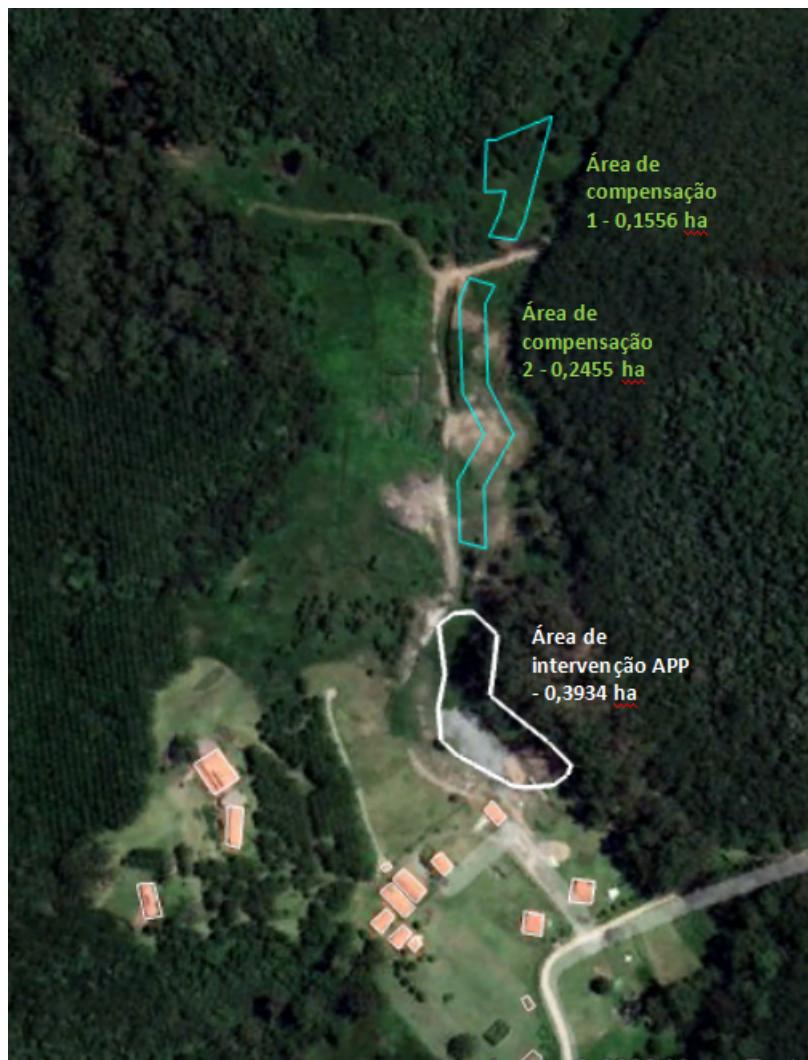
Imagen da área de intervenção e Compensação: Google Earth

O barramento está localizado em um curso natural de água em Área de Preservação Permanente formada a época em função da topografia do terreno sobre uma área antropizada composta por gramínea exótica, utilizada para pastagem:

A área proposta para a compensação por intervenção em APP, encontra-se a montante da área de intervenção, em área de preservação permanente colonizada por pastagem (gramínea).

A proposta de compensação, consiste na recuperação de duas áreas 1- 0,1556 ha / 2- 0,2455 ha totalizando uma área 0,4011 ha de preservação permanente no mesmo imóvel, área relevante para a redução da fragmentação de habitats e aumento da conectividade entre sistemas conservados, formando um ambiente com características ambientais que convergem em proposta relevante.
