1 Resumo.

O empreendimento PBX Mineração Ltda. atua no setor de extração de minério de ferro, exercendo suas atividades nos municípios de Oliveira e Passatempo - MG. Em 22/07/2022, foi formalizado, na Supram Alto São Francisco, o processo administrativo de licenciamento ambiental de n. 2818/2022, na modalidade de Licenciamento Ambiental Concomitante LAC 1 em caráter corretivo.

Relatório Fotográfico do “PBX Mineração LTDA - Filial Passa Tempo”

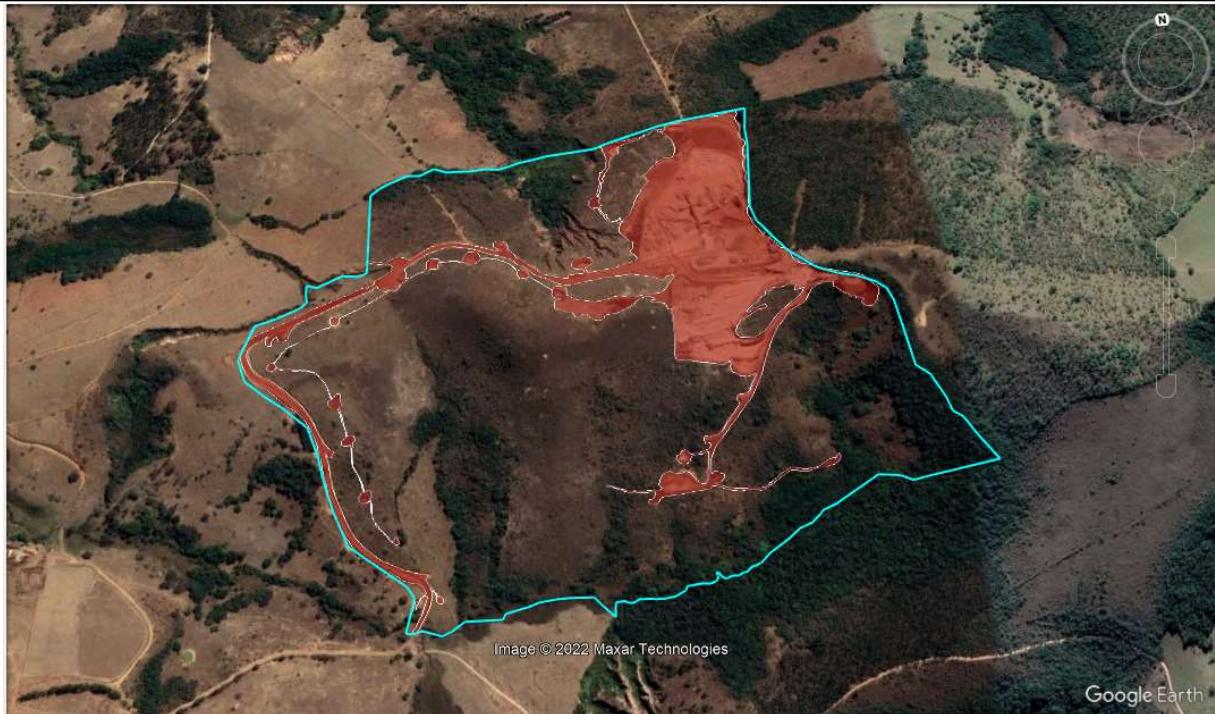
Imagem 1 - Empreendimento representado pelo polígono azul que se refere aos imóveis onde está instalado e polígono vermelho que se refere à ADA. Fonte: Imagem *Google Earth*; Polígonos: Processo SLA.

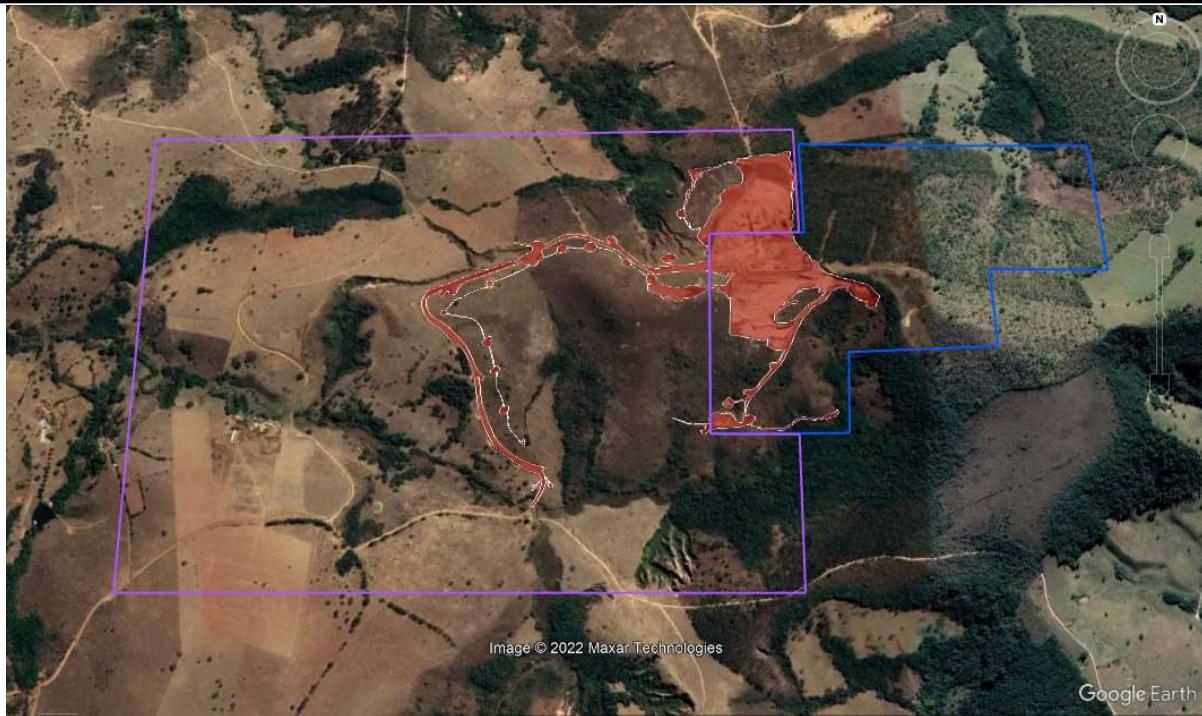
Imagen 2 - ADA (Polígono vermelho), Processo 833.687/2008 (azul), Processo 832.738/2011 (roxo). Fonte: Imagem Google Earth; Polígonos: Processo SLA.

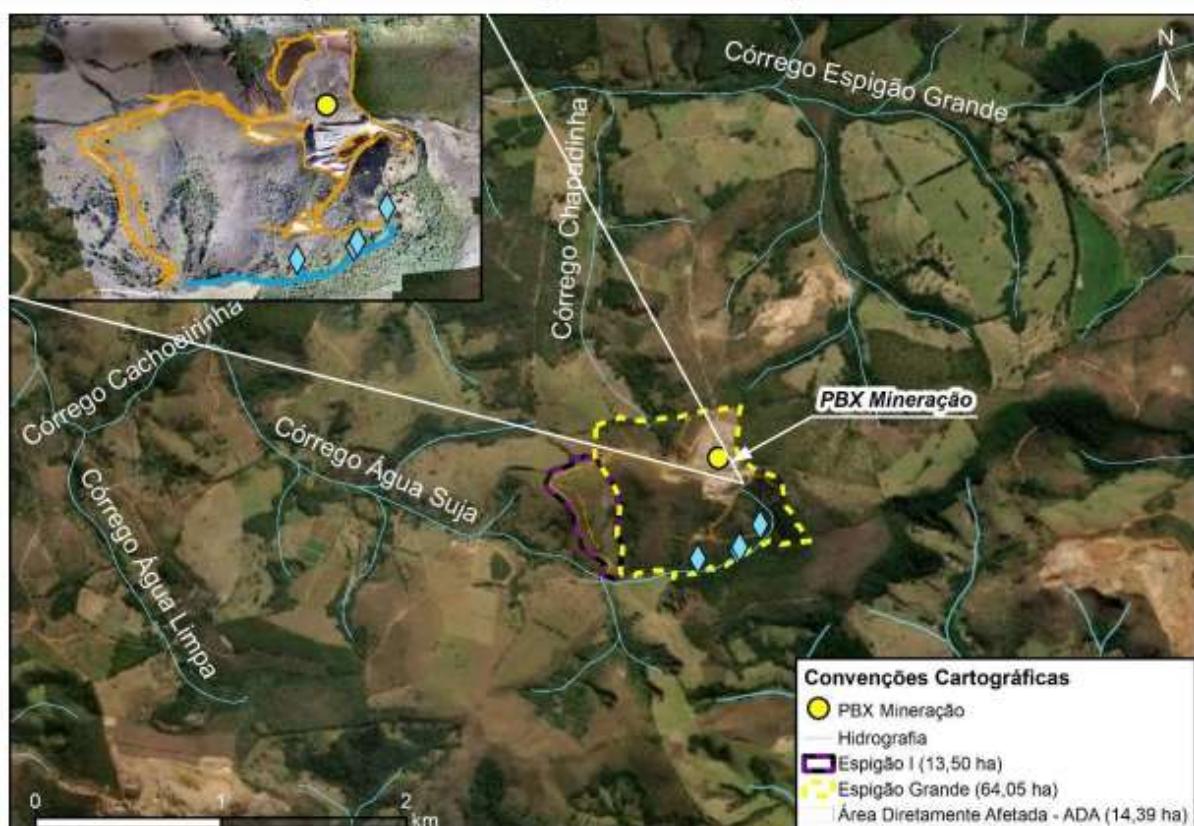
Imagem 3 - Localização das nascentes. Fonte: EIA/RIMA - Processo.

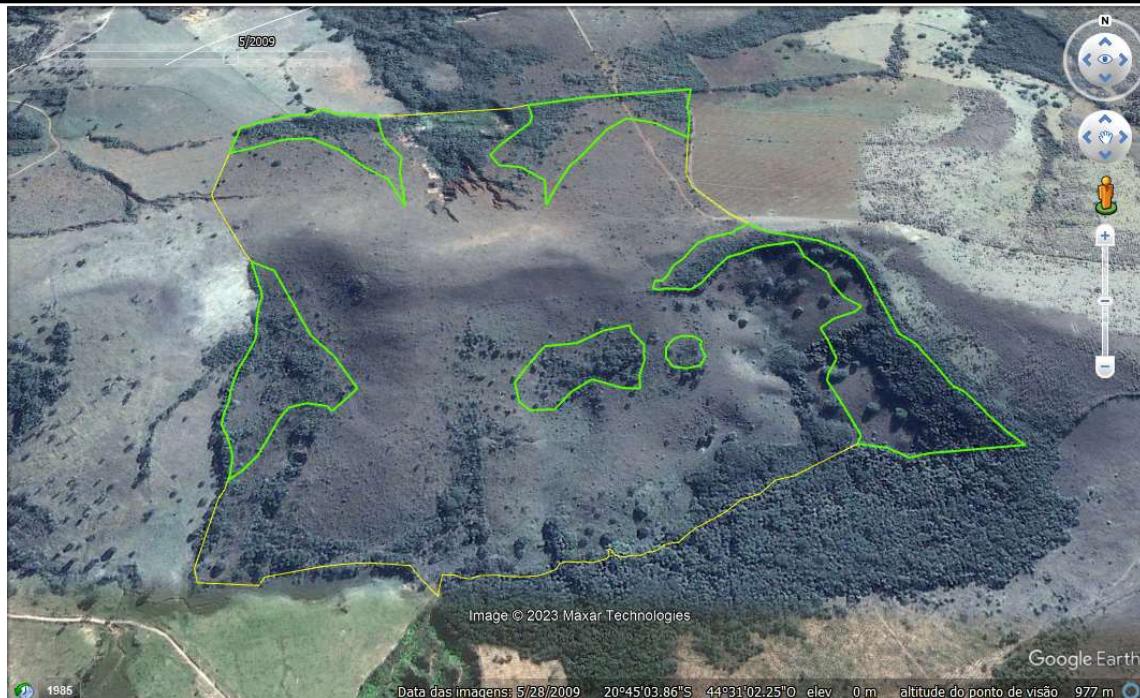
As seis glebas estão representadas pela linha verde e a linha amarela representa os demais limites da matrícula, em imagem anterior à realização das intervenções ambientais.

Imagen 12 - Glebas de Reserva Legal matrícula 8756

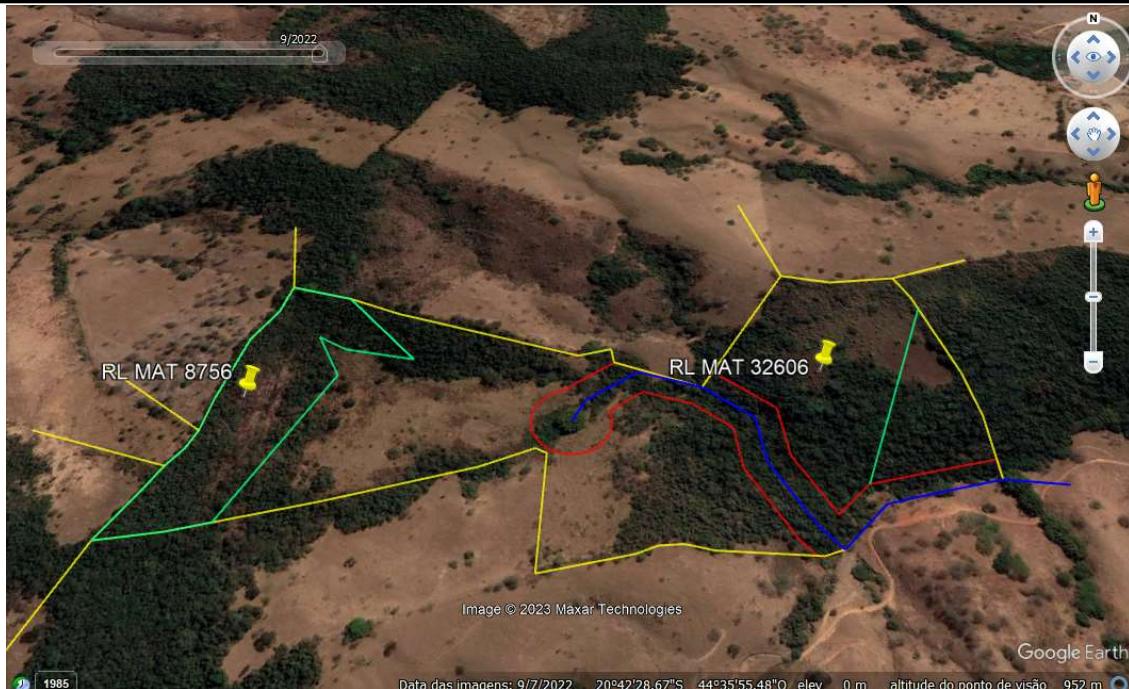
Imagen 13 - Imóvel Fazenda Buraco da Pedra, limites do imóvel em amarelo com indicação de sua reserva legal e da área destinada à reserva legal da matrícula 8.756; área de preservação permanente em vermelho. Fonte: Processo SEI.

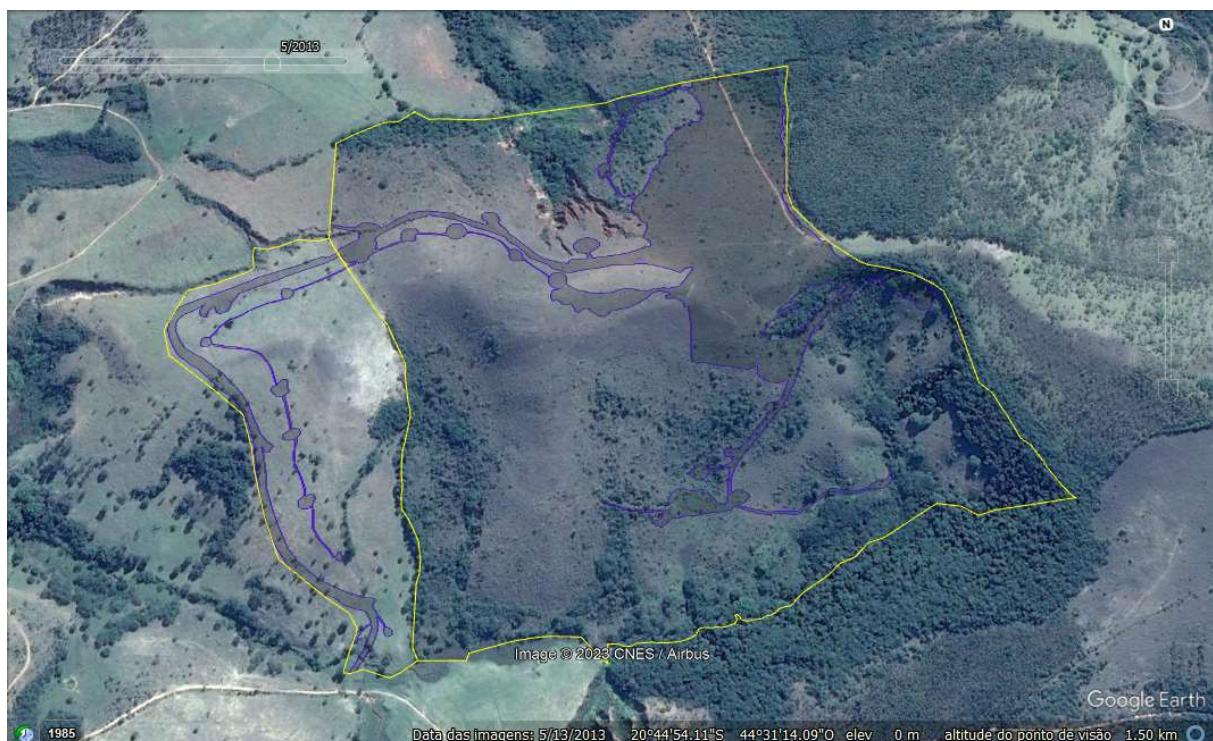
Imagem 4 - Perímetro dos imóveis Espigão Grande e Espigão I (amarelo) e Delimitação da ADA (azul). Imagem de 13/05/2013. Fonte: Google Earth Pro (adaptado), Polígonos: processo SLA.

Abaixo é apresentada a imagem contendo o perímetro dos imóveis antes das intervenções ambientais e em seguida imagem após as intervenções.

Nota-se que o uso do solo no imóvel na área da Fazenda Espigão I (matrícula 2.755) era de pastagem com árvores isoladas e na Fazenda Espigão Grande (matrícula 8.756) era totalmente de vegetação nativa com fitofisionomias de Campo Cerrado, Cerrado *Strictu Sensu* e Floresta Estacional Semidecidual, conforme descrição da flora no empreendimento já realizada neste parecer único.

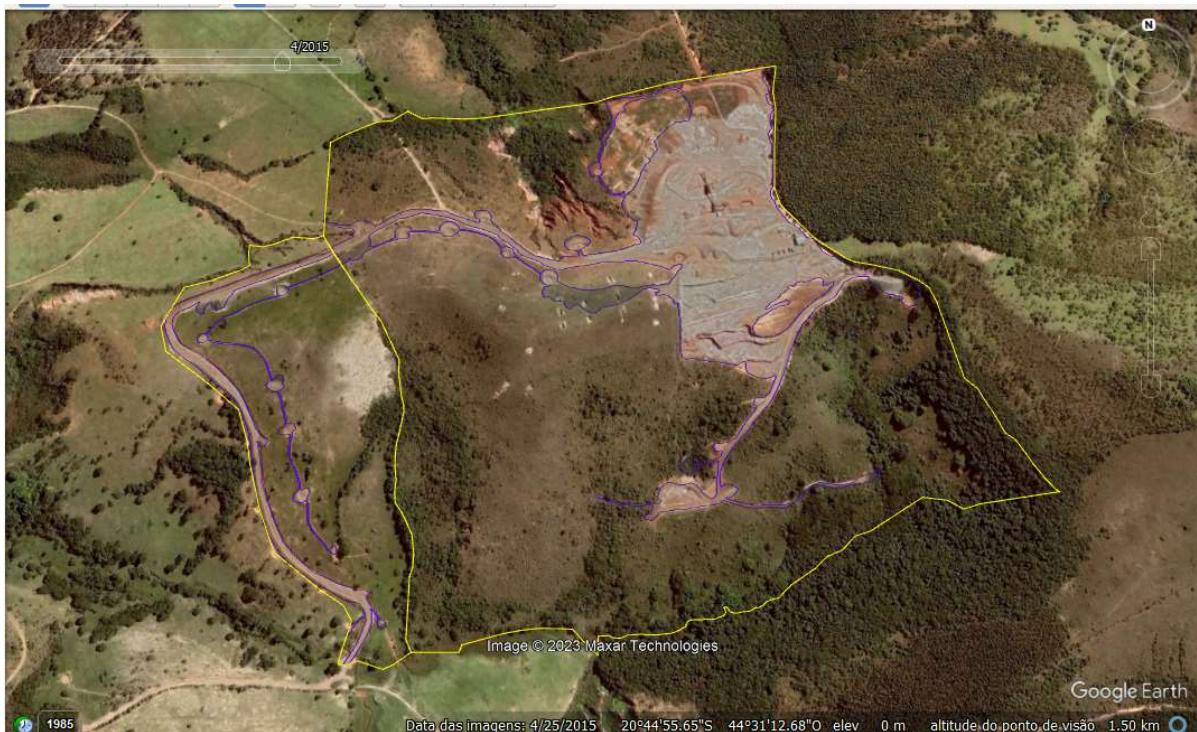
Imagen 15 - Perímetro dos imóveis Espigão Grande e Espigão I (amarelo) e Delimitação da ADA (azul).
Imagen de 25/04/2015. Fonte: *Google Earth Pro* (adaptado), Polígonos: processo SLA.

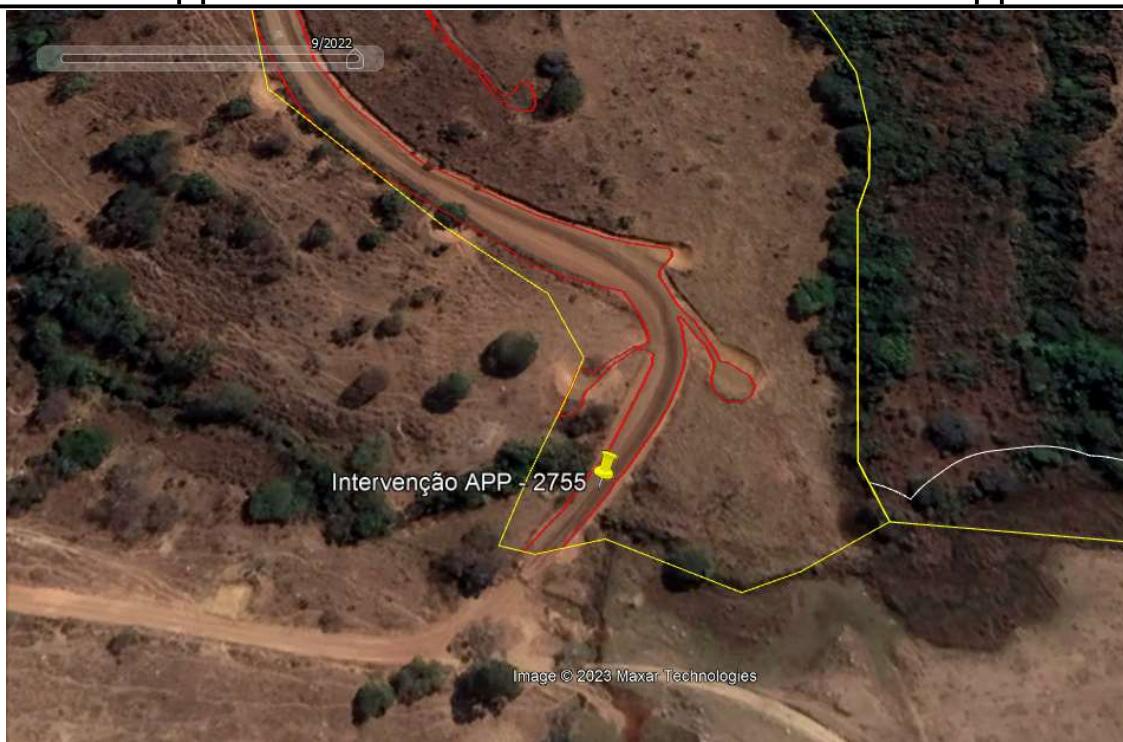
As intervenções em APP ocorreram na matrícula 2.755 para construção de travessia por cima do curso d'água para dar acesso à área de exploração mineral, no ponto de coordenadas lat. 20°45'7.52"S e long. 44°31'23.23"O, a fim de permitir o escoamento do produto pela rota escolhida pelo empreendedor, em área de 0,03,00 ha.

Imagen 17 - Intervenção em APP para construção de travessia sobre curso d'água - matrícula 2755. Fonte: Imagem Google Earth Pro.

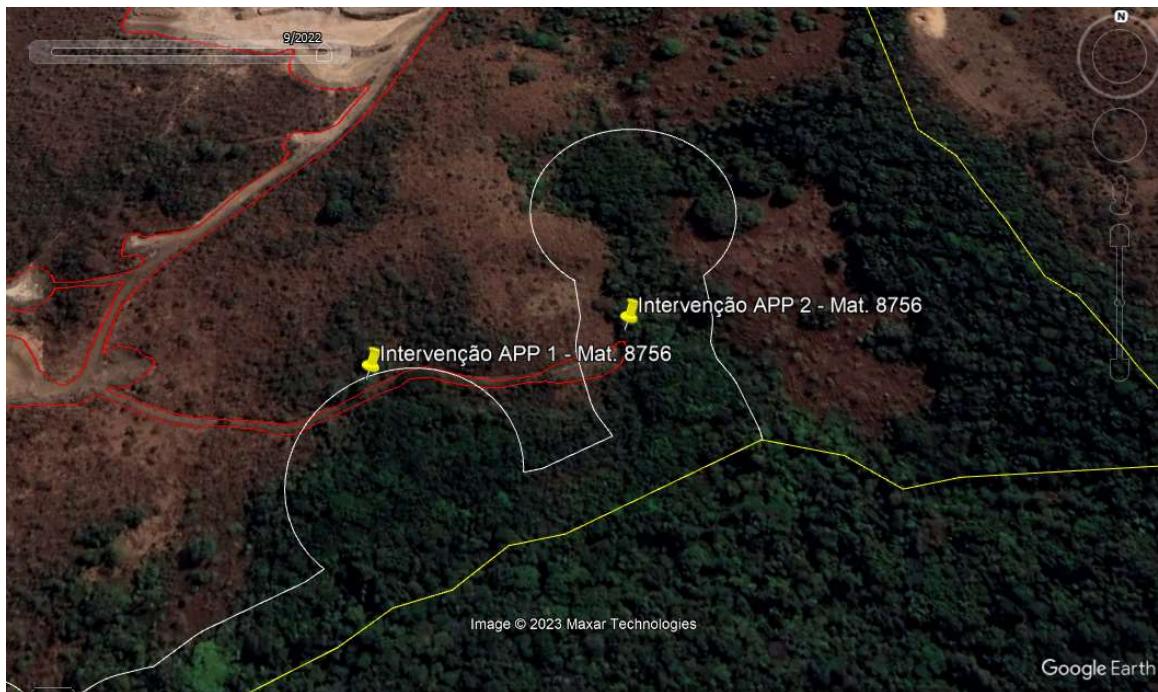
A outra intervenção se deu na matrícula 8.756, tratando-se de dois pontos sendo um em APP de nascente e outro em APP de curso d'água, em área total de 0,05,00 ha.

Imagen 18 - Duas intervenções em APP - matrícula 8.756. Delimitações em Branco = APP e Vermelho a ADA

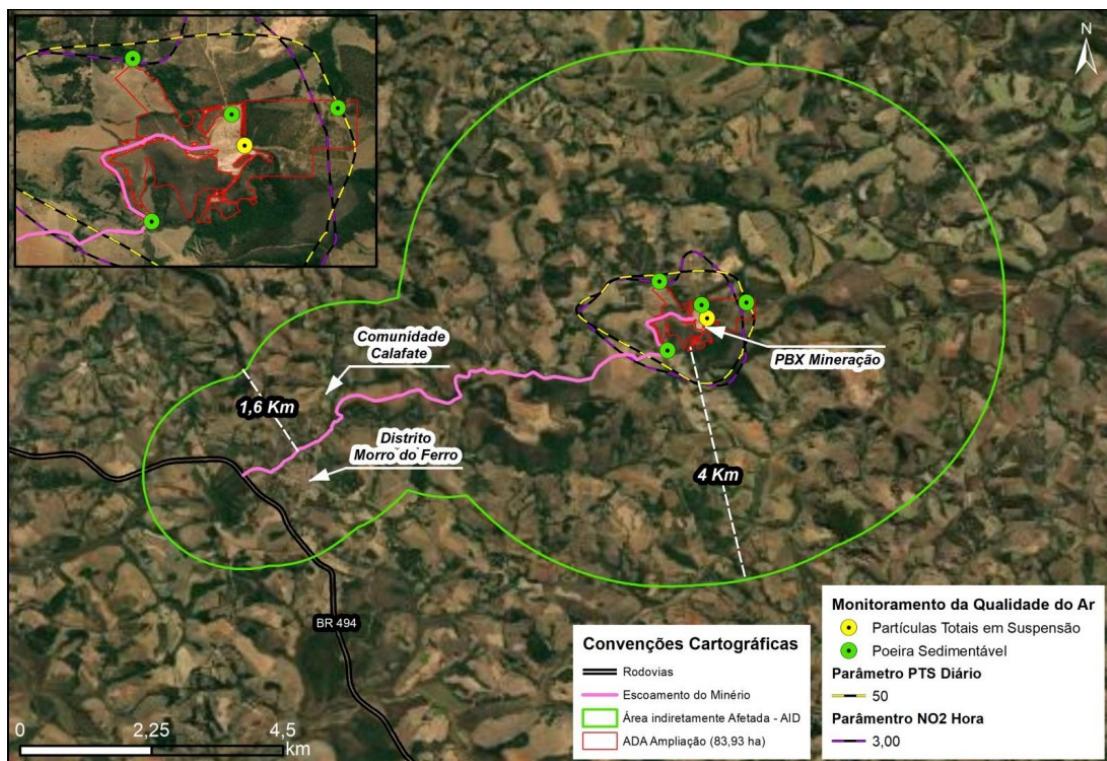
Imagen 19: Pontos de Monitoramento de Emissões Atmosféricas (PTS e PS) - SLA nº 2818/2022 - IC nº 147940

Contudo cabe destacar, que os pontos de monitoramento relacionados ao impacto em tela, concentram-se especificamente no entorno da ADA, onde existe baixo nº de indivíduos impactados.

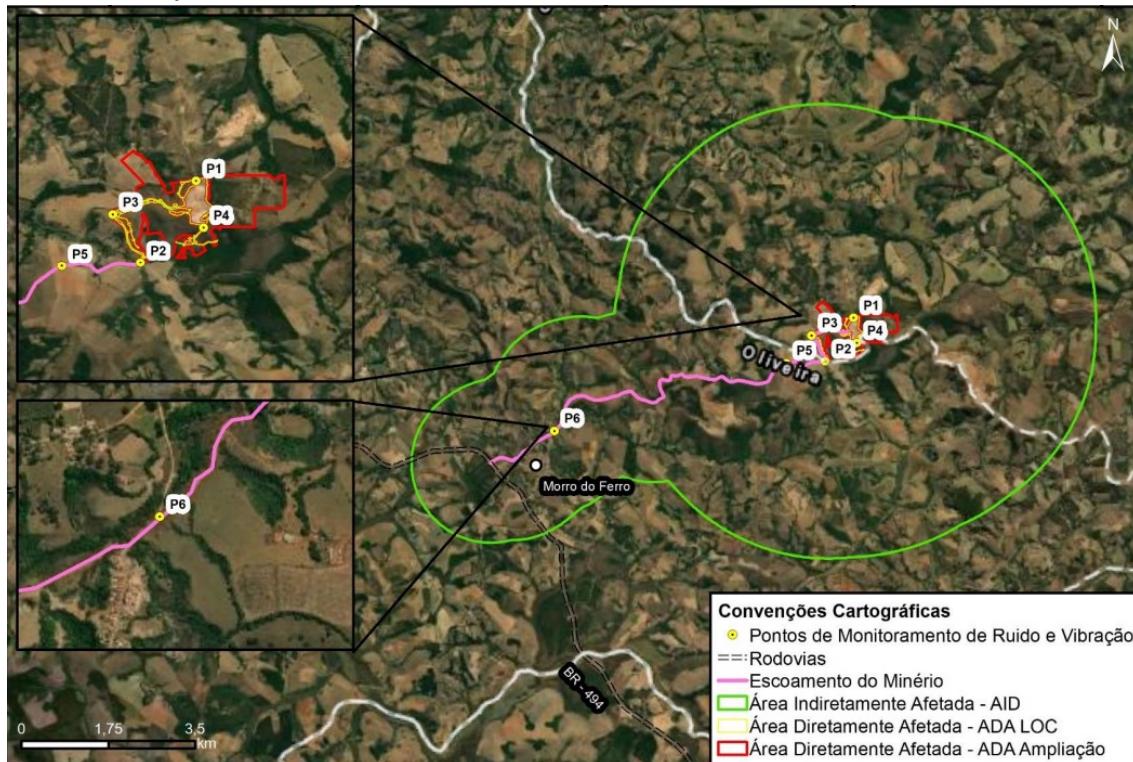
Imagem 20: Pontos de Monitoramento de Ruídos e Vibrações - Fonte: SLA nº 2818/2022 - IC nº 147940

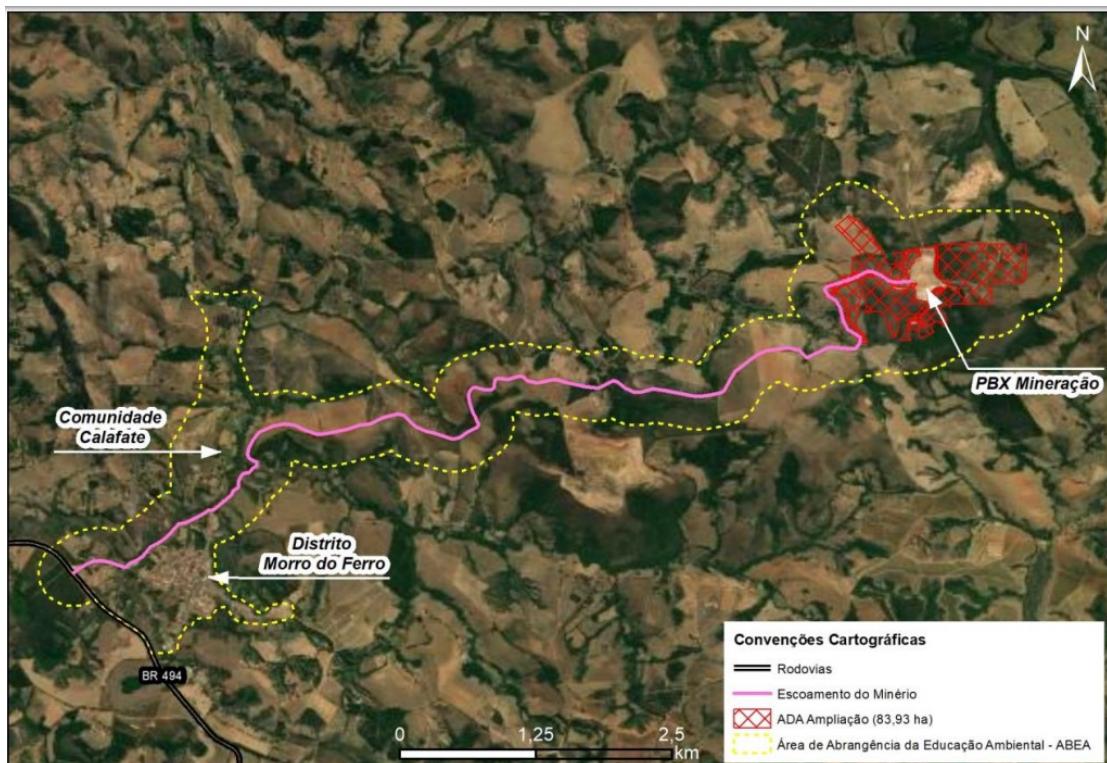
Imagen 21: Delimitação Área de Abrangência da Educação Ambiental (ABEA) - PEA

Por fim, cabe destacar a ABEA definida e validada para execução do PEA, onde encontra-se inserido o público-alvo do programa definido pelos funcionários da PBX Mineradora e moradores do distrito de Morro do Ferro e da comunidade rural de Calafate.

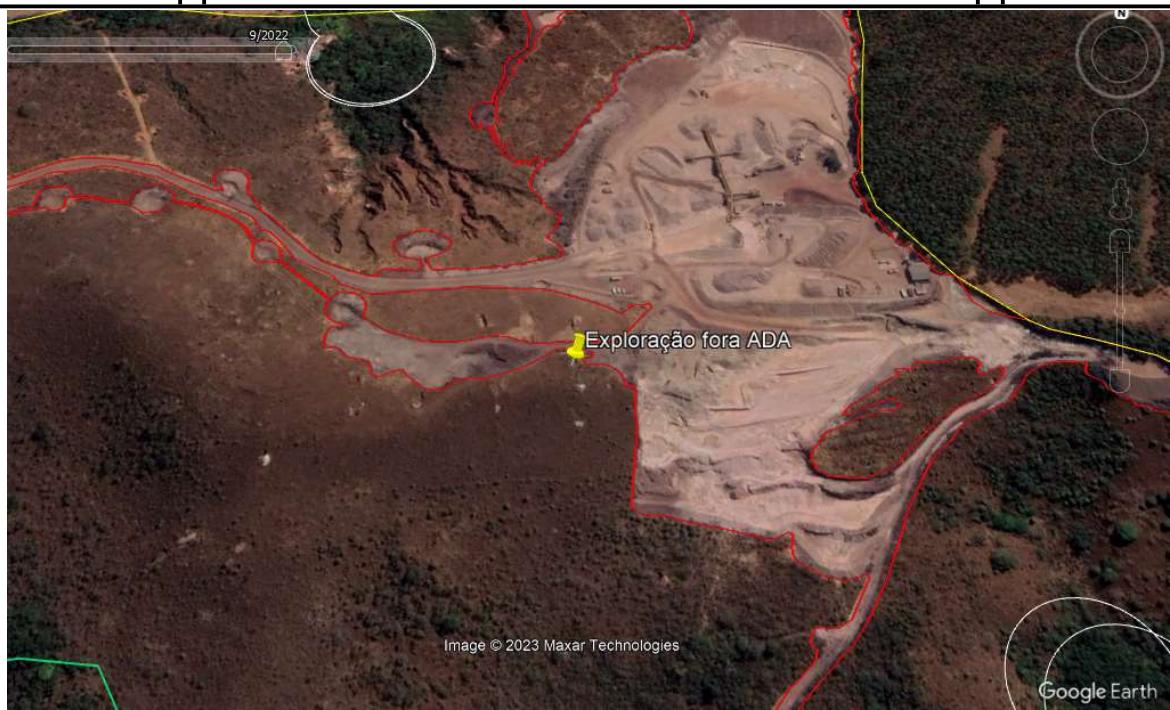
Avaliação: Na própria foto que consta no relatório, Figura 3 referenciada no mesmo, feita por drone no ano de 2023, já é possível verificar que extrapolou os limites da ADA delimitada no Anexo III do TAC. Em consulta ao *Google Earth Pro*, verifica-se imagem de setembro/2023 onde se pode visualizar que houve exploração em área externa à ADA, no ponto de coordenadas de referência X550088.87 e Y7705721.96, como demonstrado abaixo. Portanto, essa condicionante foi descumprida.

Imagen 22 - Ponto de exploração fora da ADA antes de sua ocorrência.

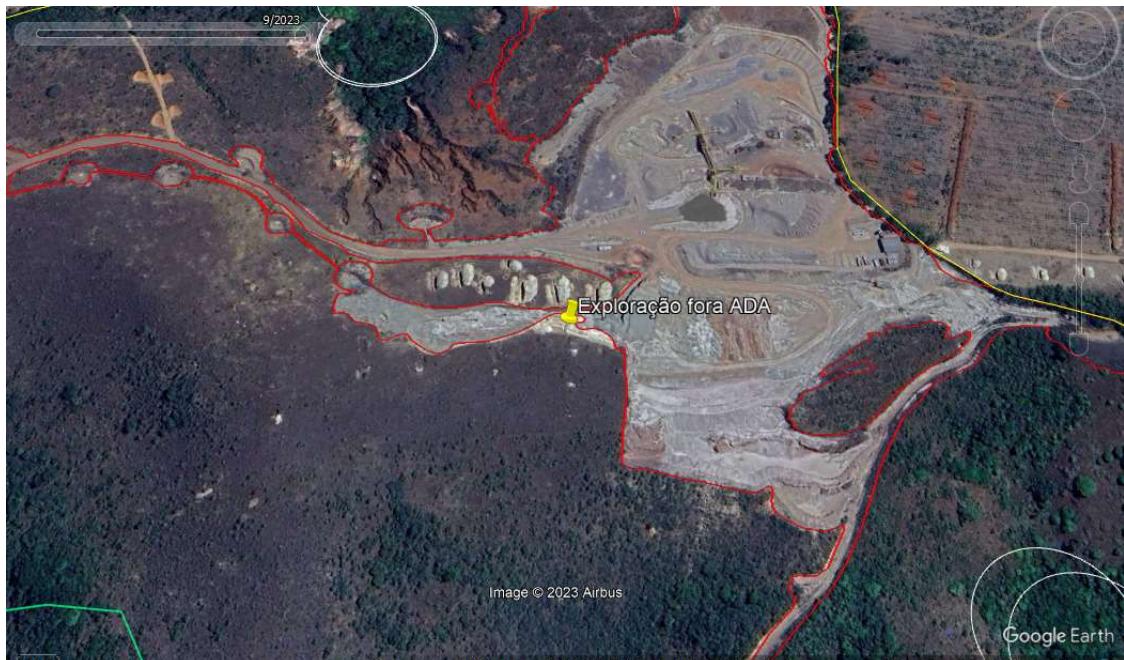
Imagen 23 - Ponto de exploração fora da ADA, imagem de 09/2023.

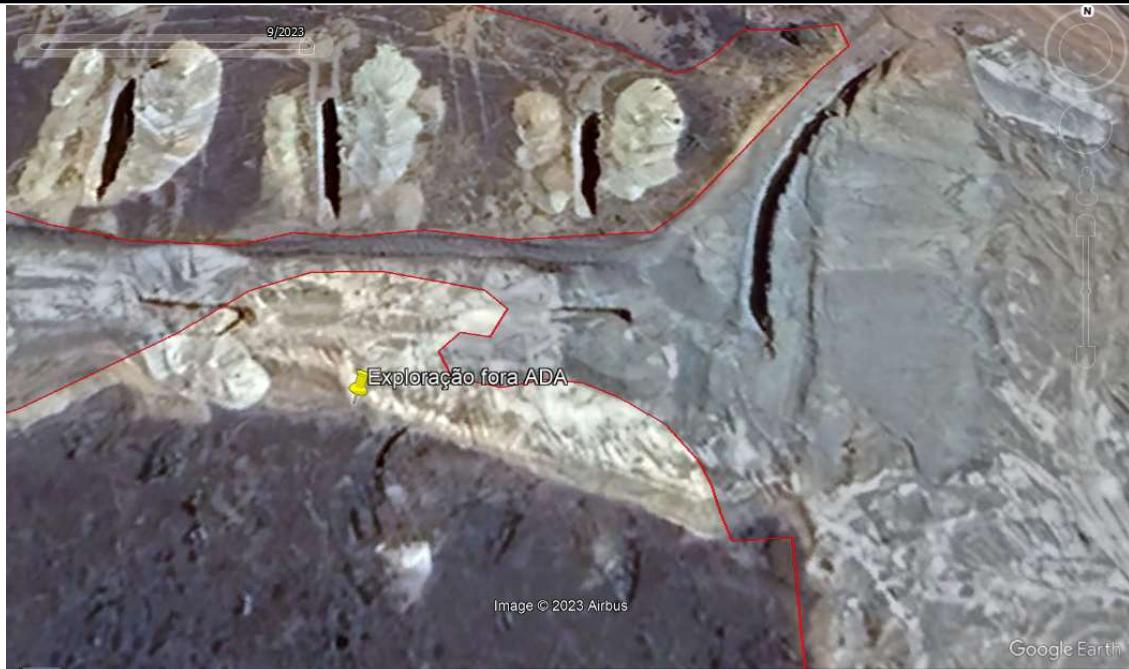
Imagen 24 - Detalhe da exploração fora da ADA.

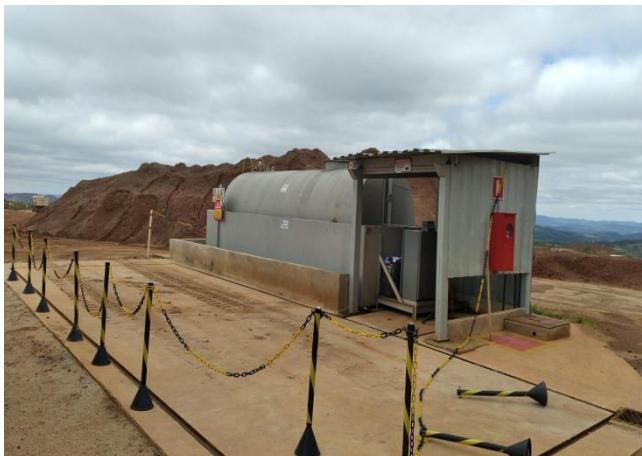
Foto 01. Posto de combustíveis

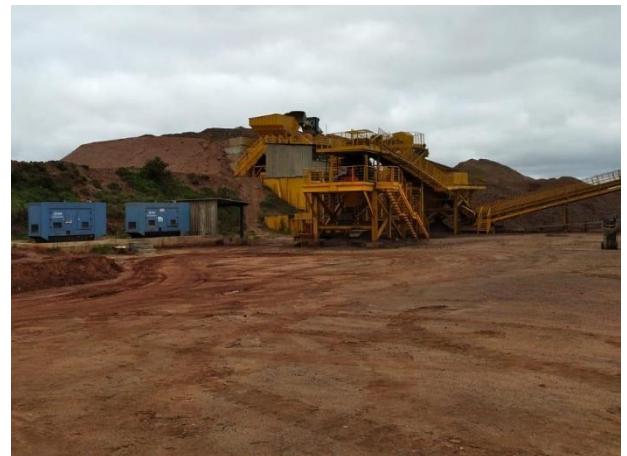
Foto 02. UTM

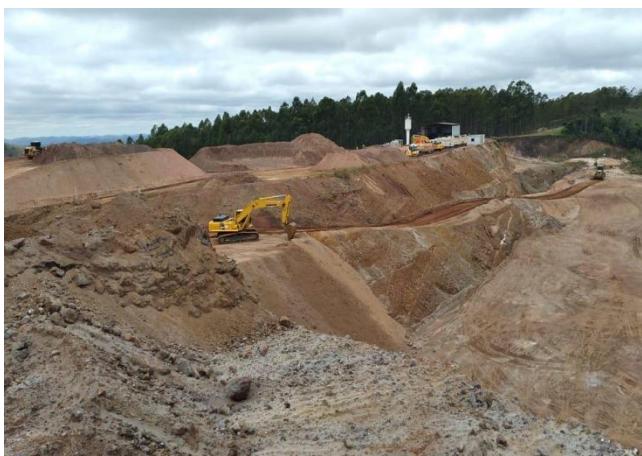
Foto 03. Área de lavra antiga

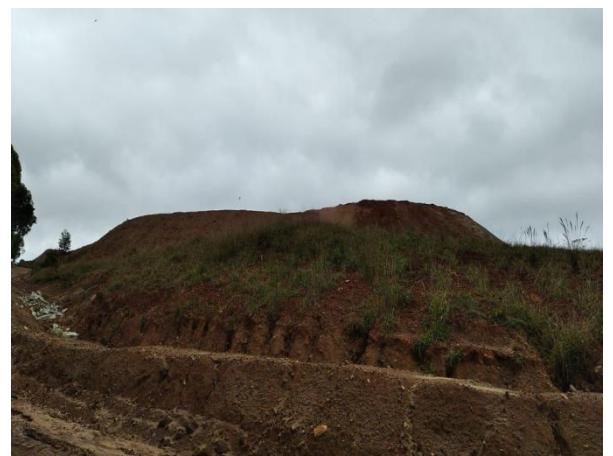
Foto 04. Pilha de estéril.
