Parecer nº 3/IEF/NAR PASSOS/2026

PROCESSO Nº 2100.01.0004491/2025-90

É objeto desse parecer analisar a solicitação de intervenção, sem supressão de cobertura vegetal nativa, em áreas de preservação permanente – APP em 00,0619 ha, para construção de rampa de lançamento de barcos e dissipador de energia de água pluvial, para implantação, em gleba urbana, de loteamento denominado "Residencial Eldorado" com área total de 04,9267 ha, no município de Cássia/MG, conforme requerimento corrigido ([130652986](#)).

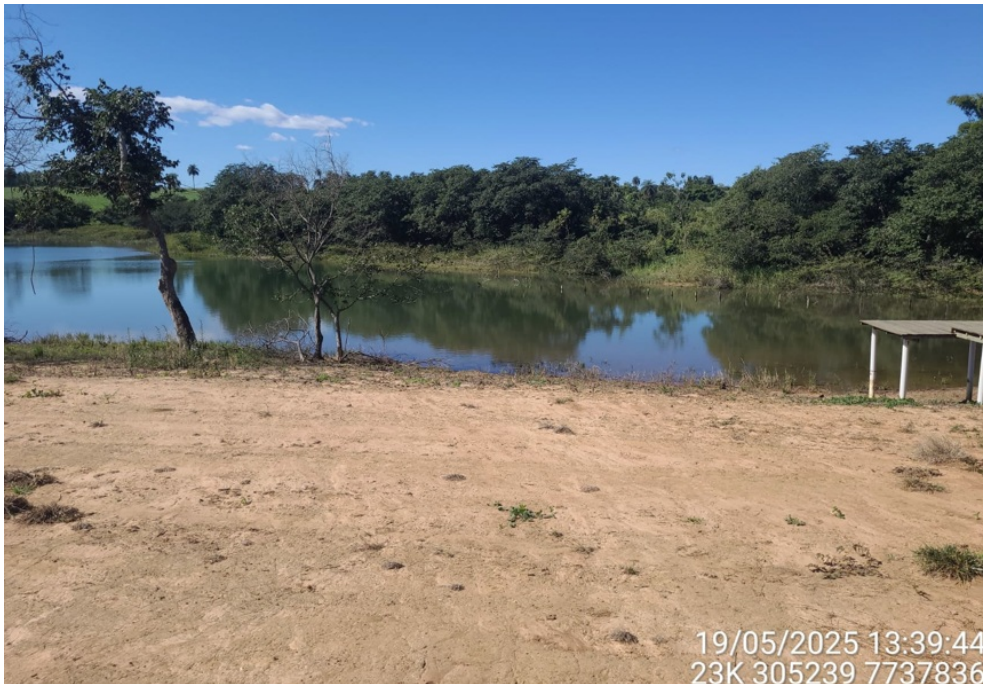
A imagem abaixo mostra a área de APP do reservatório desprovida de vegetação nativa, além da área de 900,00 m² que foi autuada, com as árvores isoladas e material lenhoso enleirado (à esquerda), e pier flutuante de madeira já construído.

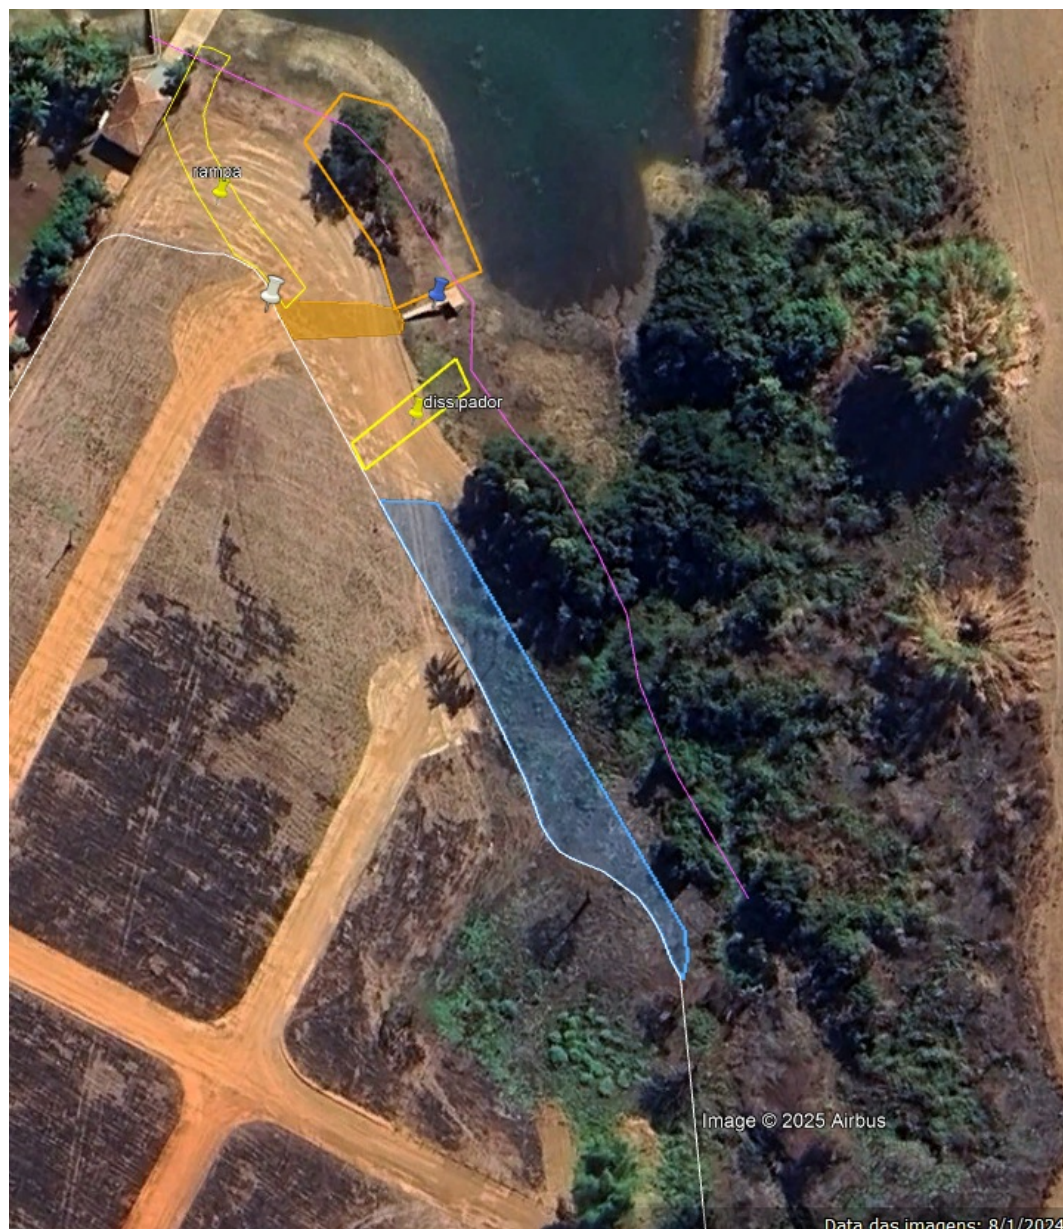
Abaixo segue print da imagem do Google Earth com os arquivos digitais corrigidos ([118777718](#) e [118777719](#)). Os polígonos amarelos e marcadores amarelos representam as áreas de intervenção para construção da rampa de lançamento para barcos em 00,0429 ha e de dissipador de energia de água pluvial em 00,0190 ha; o polígono laranja representa a área de 900,00 m² autuada; o polígono azul representa a área de 00,1243 ha objeto de compensação ambiental pela intervenção em APP; a linha rosa representa a cota máxima *maximorum* do reservatório; a linha branca é o limite do imóvel que coincide com cota de desapropriação do reservatório; o marcador azul representa a localização do pier de madeira já construído na margem do reservatório; o marcador branco representa a localização na rotatório ao final da rua que dará acesso até a rampa e pier.
