Parecer nº 123/IEF/NAR POUSO ALEGRE/2025

PROCESSO Nº 2100.01.0021130/2025-44

PARECER ÚNICO**1. IDENTIFICAÇÃO DO RESPONSÁVEL PELA INTERVENÇÃO AMBIENTAL**

Uso a ser dado a área	Especificação	Área (ha)
Infraestrutura	Construção de escada hidráulica	0,0162

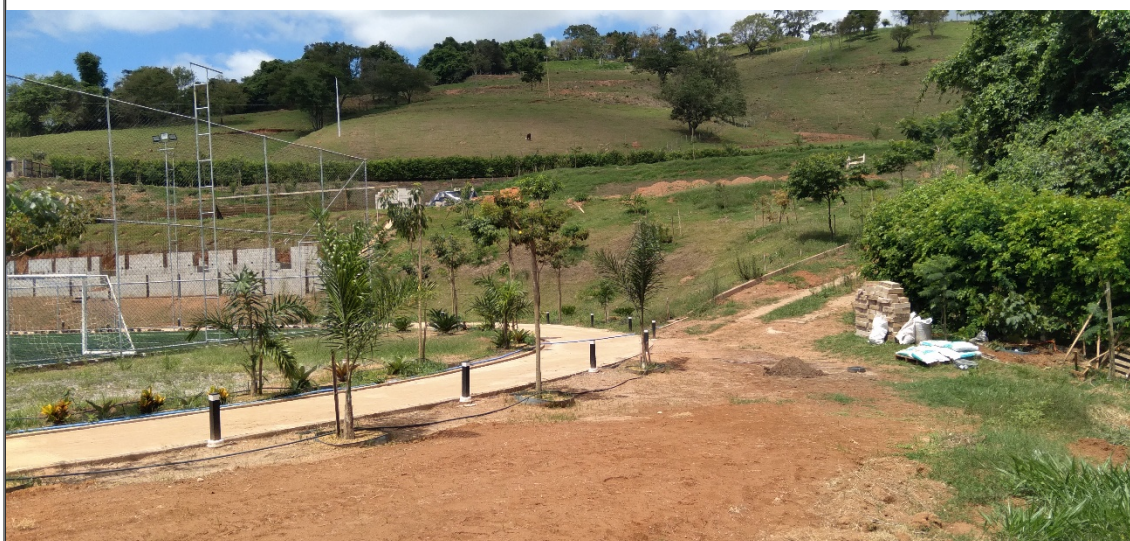
FIGURA 02: Imagem da propriedade Chácara Anhumas situada no Bairro Anhumas, município de Pedralva/MG, onde ocorrerá a intervenção ambiental em APP (construção de escada hidráulica).

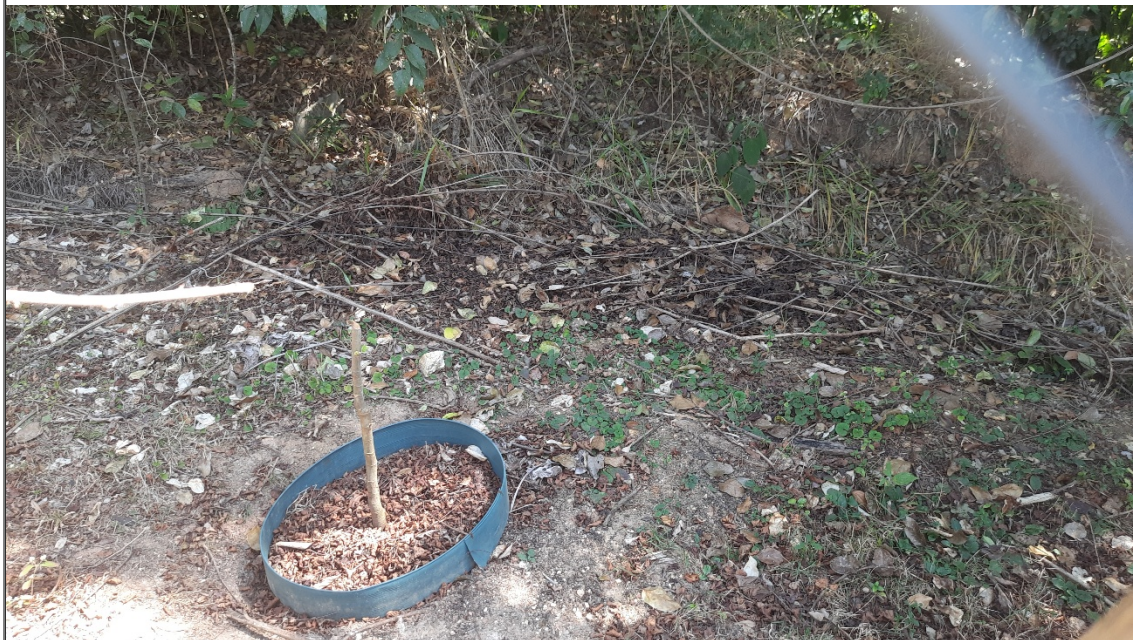
Foi constatado que não haverá supressão de vegetação nativa de porte arbustivo ou arbóreo no local da intervenção ambiental.

FIGURA 04: Local da intervenção ambiental em APP, construção de escada hidráulica, na Chácara Anhumas, Bairro Anhumas, município de Pedralva/MG.

Cabe ressaltar que a faixa de APP do Córrego sem denominação no local da intervenção ambiental é de 30 (trinta) metros, nos termos da alínea a, inciso I, artigo 9º, da Lei Estadual 20.922/2013.

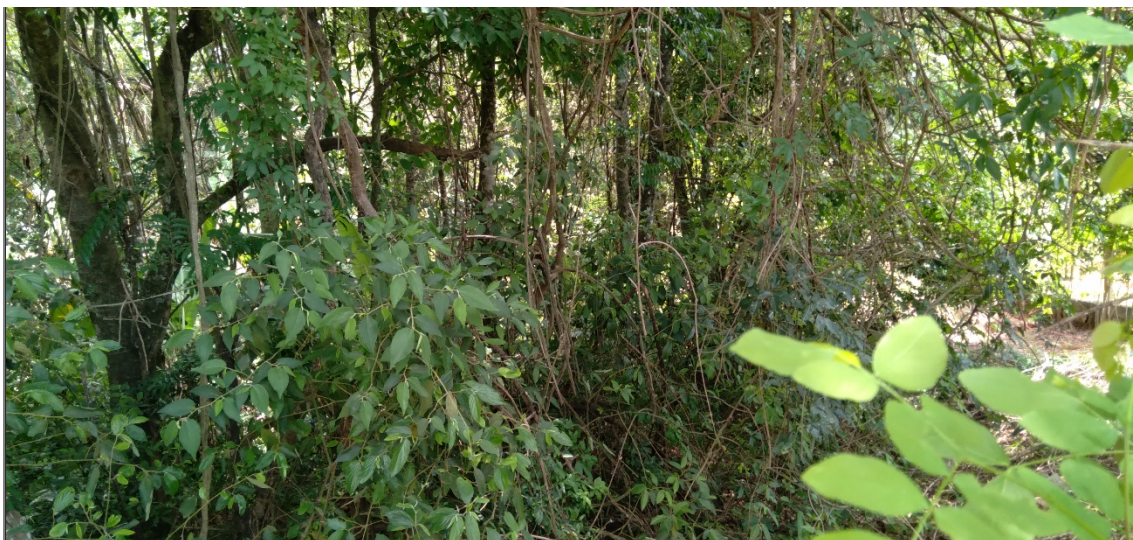
A Área de Preservação Permanente na propriedade é recoberta por vegetação nativa arbórea (Mata), gramínea exótica (Braquiária) e árvores isoladas nativas vivas, está isolada por cerca de alambrado e não há vestígios de animais domésticos de médio e grande porte pastando no local.

FIGURA 05: Imagem da área de preservação permanente do Córrego sem denominação, presente na Chácara Anhumas, Bairro Anhumas, município de Pedralva/MG, que não ocorrerá intervenção ambiental.

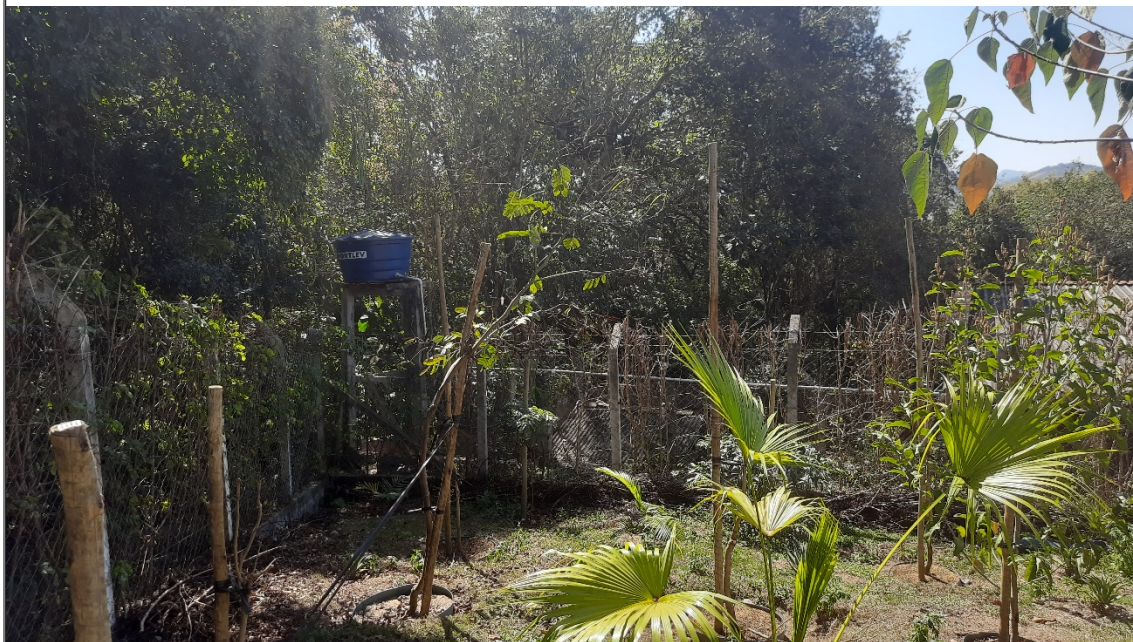
O local de intervenção requerido (00,01,62 ha), considerado APP, para construção de escada hidráulica, está recoberto de vegetação exótica rasteira (Braquiária) e plantas nativas herbáceas, não se encontra isolado estruturalmente a outros fragmentos florestais nativos mais preservados, além de que as margens do córrego onde ocorrerá a intervenção não está desbarrancando.

FIGURA 07: Imagem da área de preservação permanente do Córrego sem denominação, presente na Chácara Anhumas, Bairro Anhumas, município de Pedralva/MG, que não ocorrerá intervenção ambiental.
