Parecer nº 7/IEF/NAR PASSOS/2026

PROCESSO Nº 2100.01.0021166/2025-42

É objeto deste parecer, analisar a solicitação para o corte ou aproveitamento de 26 árvores isoladas nativas vivas, localizadas em área de 00,6374 ha, na faixa de domínio da Rodovia AMG-2425, via de acesso para empresa MV Fosfato S.A., com a finalidade de implantação de estruturas para melhoria de segurança do tráfego de veículos no trecho, em extensão de 0,4 km, no município de Pratápolis/MG, conforme requerimento ([116146789](#)).

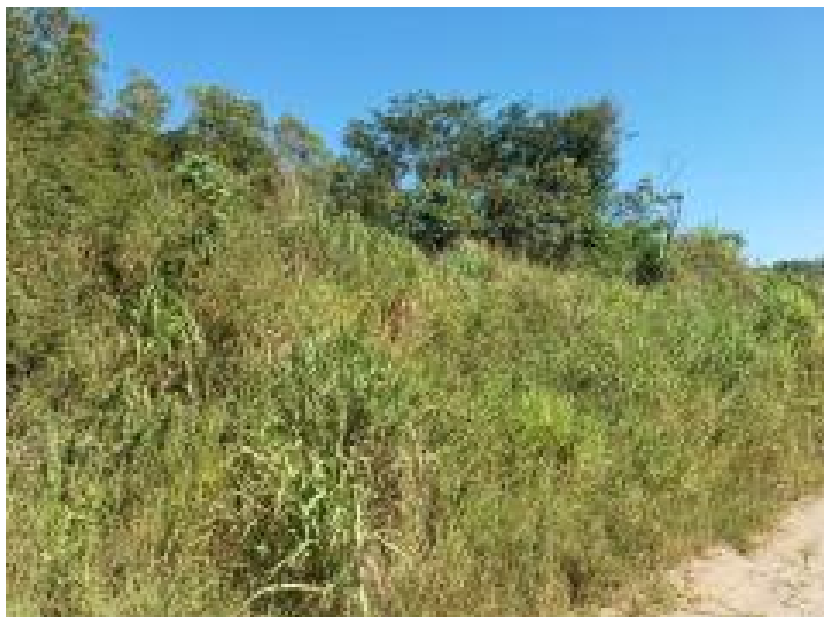
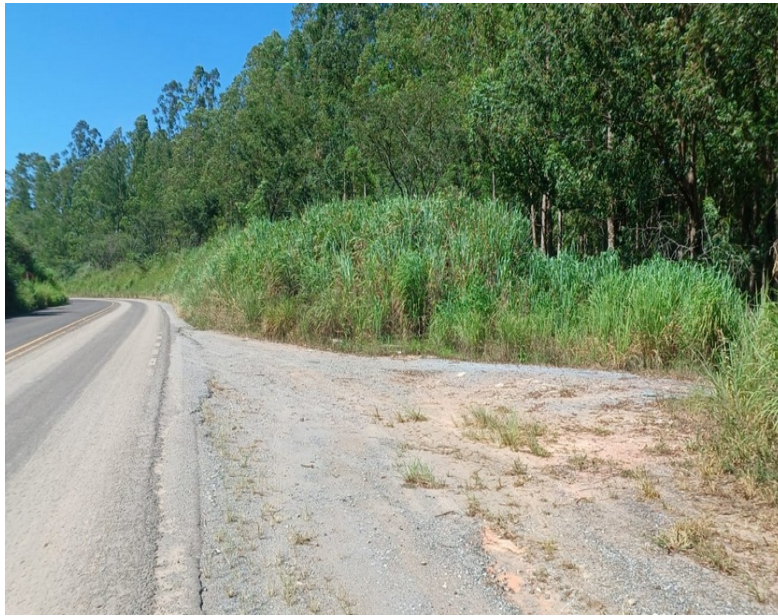
A vistoria técnica foi realizada em 10/10/2025. Foi percorrido todo trecho de 0,4 km pretendido para execução da obra. Foi constatado que a área requerida está situada às margens da Rodovia AMG-2425. Todo o trecho é constituído com capim braquiária, arbustos invasores e árvores nativas isoladas, e, conforme imagens históricas do Google Earth, trata-se de área antropizada consolidada. Nos imóveis vizinhos à área de intervenção, ocorre áreas ocupadas com cultivos agrícola e silvicultura (Eucalipto).

Abaixo segue fotos da vistoria na área requerida, que foi constatada ser área antropizada consolidada.

Em vistoria ao local, foi constatado que o trecho pretendido para realizar a obra, bem como a área de intervenção requerida com as 26 árvores isoladas requeridas para corte, trata-se de área antropizada consolidada. Nesse trecho, as margens da Rodovia AMG-2425 são ocupadas por capim exótico braquiária, arbustos e as árvores isoladas. Foi constatado presença de talhão de Eucalipto e cultivos agrícolas em áreas lindeiras a Rodovia AMG-2425. O PIA ([116146810](#)) menciona que "O local está inserido em área de ocupação antrópica consolidada, na faixa de domínio de rodovia de domínio estadual. Sua vizinhança imediata é ocupada por pastagem e silvicultura (eucalipto). Com exceção da Mineração Morro Verde, a ocupação dos arredores do trecho de intervenção, em um raio de cerca de 5.000 metros, é predominantemente agrícola. A cerca de 300 metros da área de intervenção, na margem esquerda da AMG2425 em direção à MG-050, há um parcelamento de solo de aproximadamente 6,30 ha".
