Instituto Estadual de Florestas

Parecer nº 88/IEF/NAR POÇOS DE CALDAS/2021

PARECER ÚNICO

É objeto desse parecer analisar a solicitação de Documento Autorizativo de Intervenção Ambiental para Intervenção sem supressão de cobertura vegetal nativa em 0,01 ha de área de preservação permanente – APP, para instalação e manutenção de estruturas de apoio a atividade de extração de areia de leito de rio.

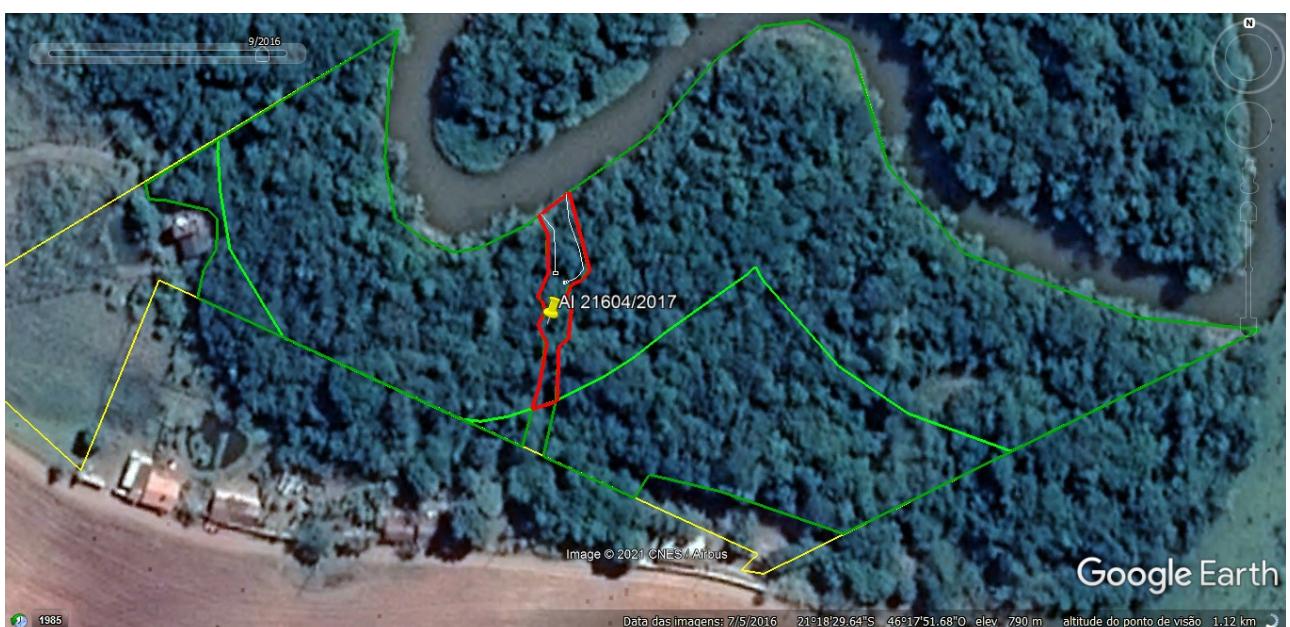
Figura 1. Imagens da área em 05/07/2016, antes das intervenções irregulares, com identificação da área de intervenção em vermelho e ponto das coordenadas referente ao AI 21604/2017.

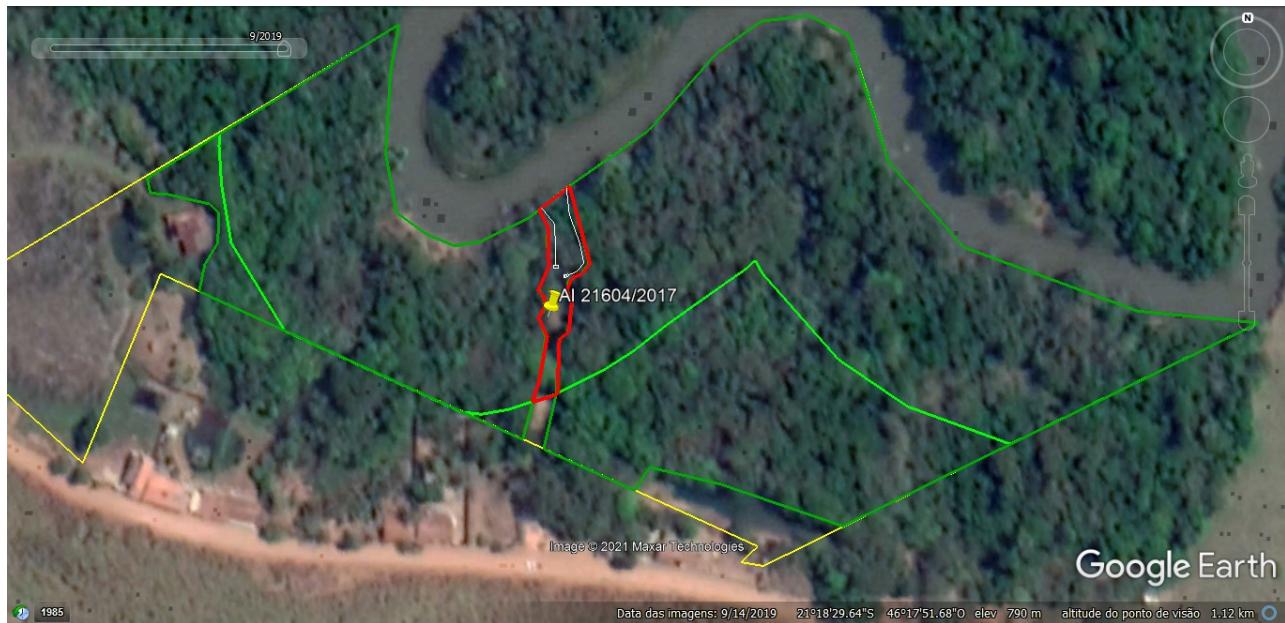
Figura 2. Imagens mais recentes da área em 14/09/2019

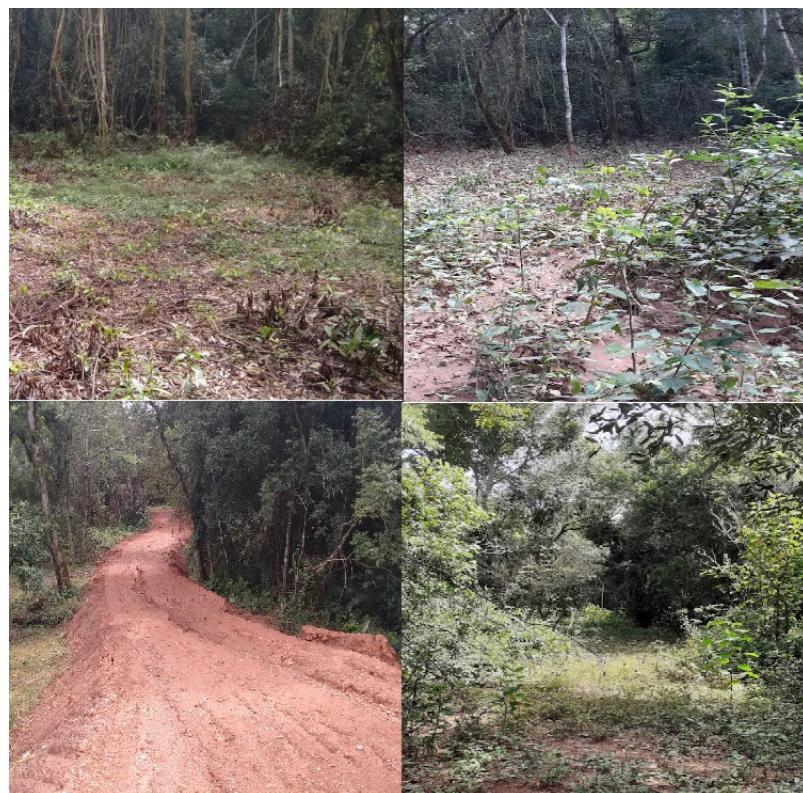
A estrada adentra à vegetação nativa no local por aproximadamente 60 metros até uma clareira onde se requereu a implantação do pátio de carregamento. Toda a área apresenta sinais de alagamento ocorrido na recente cheia do Rio muzambo.

A área requerida está subdimensionada visto que a estrada de acesso e a clareira apresentada não são consolidadas e perfazem uma área de aproximadamente 0,05 ha.

Figura 3. Comparação das áreas da clareira e da estrada em 2017 (à esquerda, acima e abaixo) no momento das autuações e as imagens no mesmo local (à direita, acima e abaixo) em 2022 no momento da vistoria. Nota-se ainda o solo encharcado devido à última cheia do rio Muzambo.
